## **BAB III**

### **ANALISA DAN PEMECAHAN PERMASALAHAN**

#### **1.1 Analisis Revitalisasi Kawasan Pecinan Ketandan**

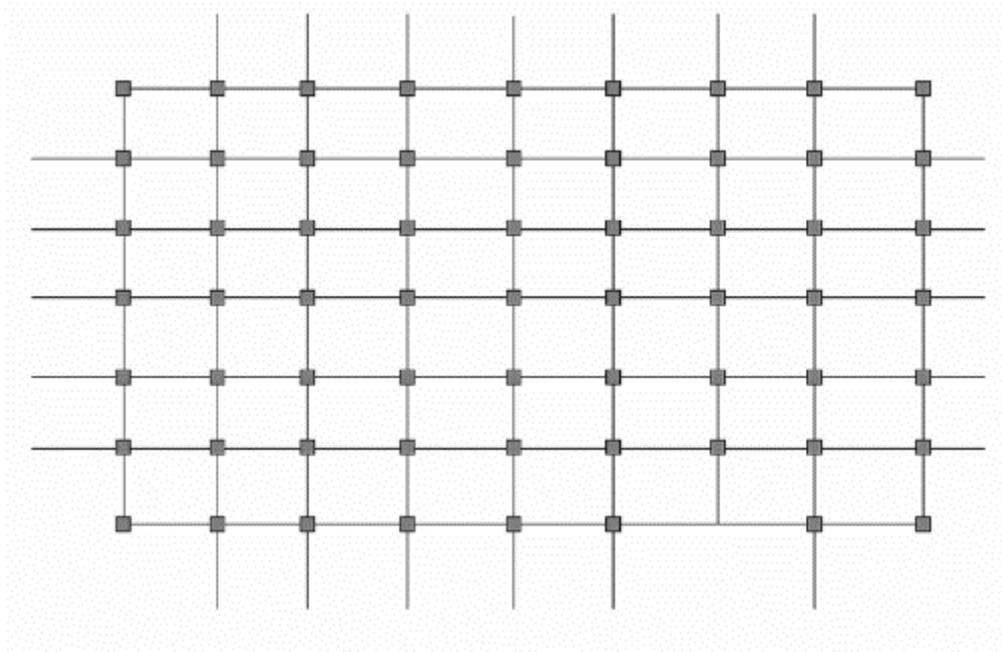
Gambar 50. Rancangan Skematik Grid Struktur dan Kolom Basement.

Sistem Struktur utama paada bangunan Pecinan Ketandan adalah menggunakan kolom dan balok dengan menggunakan grid struktur. Grid struktur yang di gunakan pada bangunan ini dalah 5,5 m x 5,5 m dengan dimensi kolom adalah 500/500 mm yang di letakkan di setiap pertemuan antar grid. Penggunaan material pada bangunan exhibition center di kawasan Pecinan ini menggunakan kolom baja lapis beton. Untuk balok menggunakan material baja finishing beton dengan dimensi yang berbeda-beda untuk balok satu berdimensi 300/500, balok dua 200/400mm, balok tiga 400/600 mm. Sistem struktur ini menggunakan struktur rangka yang tersusun oleh kolom dan balok untuk menahan gaya yang kemudain di salukan ke tanah.

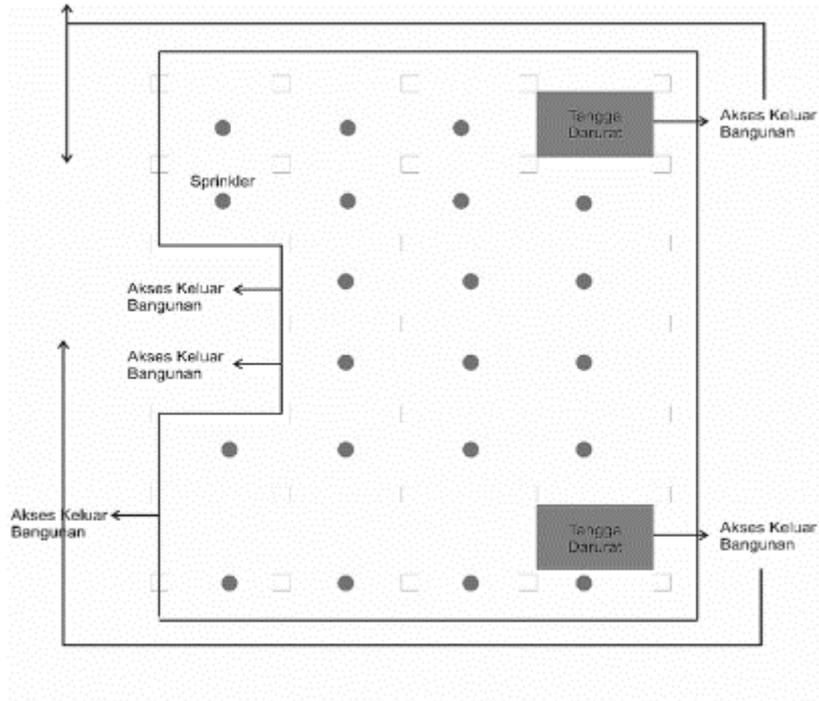
Gambar 54. Skematik keselamatan bangunan dengan adanya sprinkler dan tangga darurat.

Rancangan keselamatan pada bangunan sangat penting karena apabila bangunan mengalami kebakaran pengunjung dapat segera di evakuasi menuju tangga darurat yang langsung ter akses pada luar bangunan dengan begitu dapat mencegah terjadinya korban apabila terjadi di dalam bangunan. Di dalam bangunan juga terdapat smoke detector yang dapat mendeteksi asap dan sprinkler untuk mematikan api yang terdeteksi yang di letakkan setiap lantai bangunan.

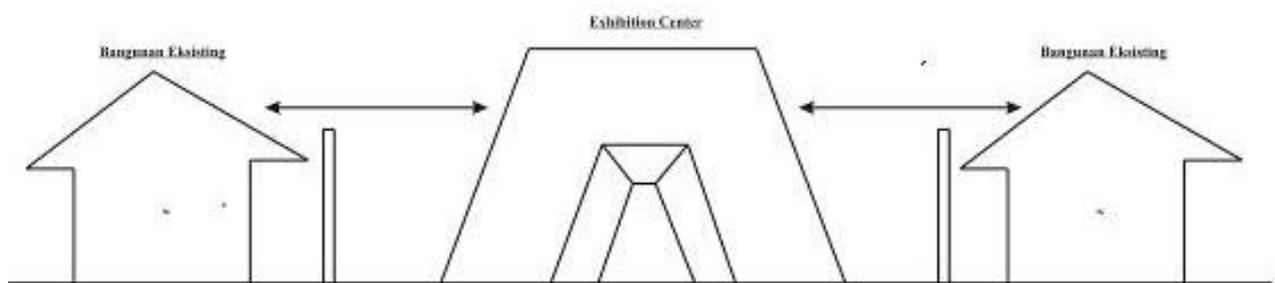
Gambar 56. Skema Jarak antar bangunan

Bangunan eksisiting dan bangunan Exhibition Center di kawasan Pecinan Ketandan memiliki jarak antar bangunan. Jarak yang di hasilkan antar bangunan yaitu 5 meter sehingga bangunan eksisting terlihat terpisah dengan bangunan baru. Di dalam site terdapat dinding pemisah yang mengelilingi lahan kosong. Berikut skema jarak antar bangunan.
