BAB IV HASIL RANCANGAN

4.1. Situasi Kawasan Pecinan Ketandan.

4.11. Rancangan Kawasan Tapak (Site Plan)

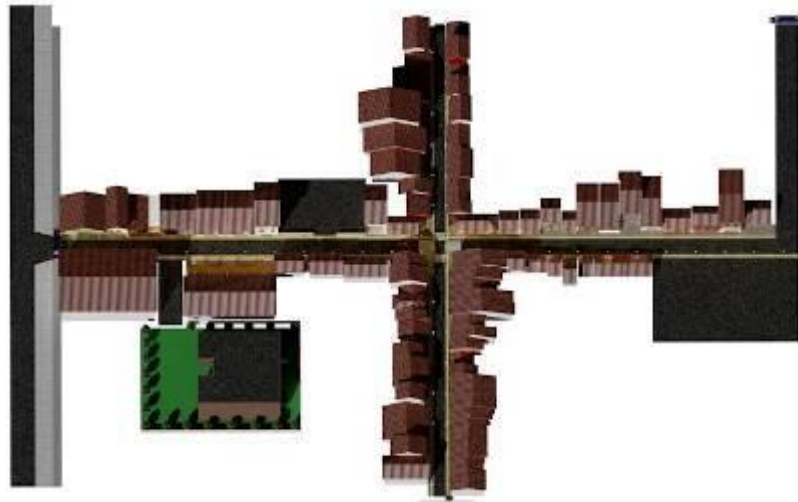
Gambar 1. Situasi Kawasan Pecinan Ketandan.

Berdasarkan gambar di atas, dapat dilihat bahwa site terletak diantara bangunan bangunan yang memiliki nilai sejarah yang tinggi. Bangunan tersebut terletak di Jalan Ketandan sisi

Timur kawasan. Tipologi dari bangunan eksisting di kawasan Pecinan Ketandan adalah bangunan rumah toko atau biasa di sebut sebagai Ruko dengan memiliki 2 lantai pada setiap bangunannya.

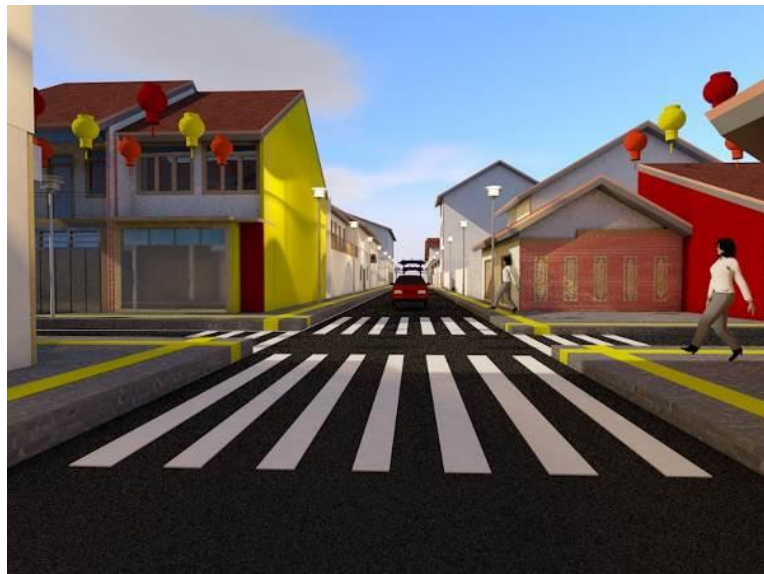
Gambar 7. Warna bangunan di Pecinan

Dari kajian dan analisis pada sub sebelumnya menjelaskan bahwa bangunan dengan arsitektur Tionghoa memiliki ciri khas yang sangat kuat yang sangat mudah untuk di kenali yaitu warna bangunan yang menggunakan warna cerah seperti merah, kuning, biru, hijau dan putih. Berikut salah satu bangunan di kawasan Pecinan Ketandan dengan menggunakan warna cerah.

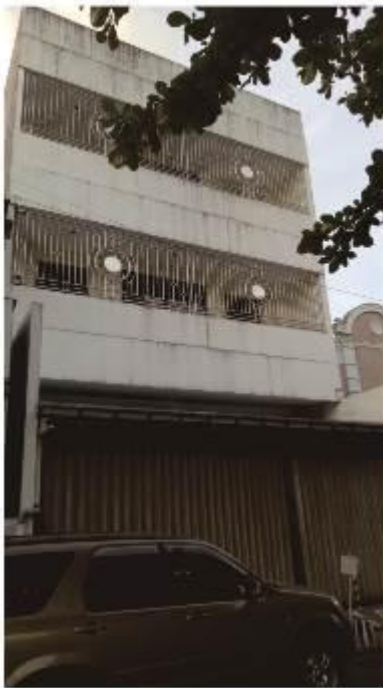
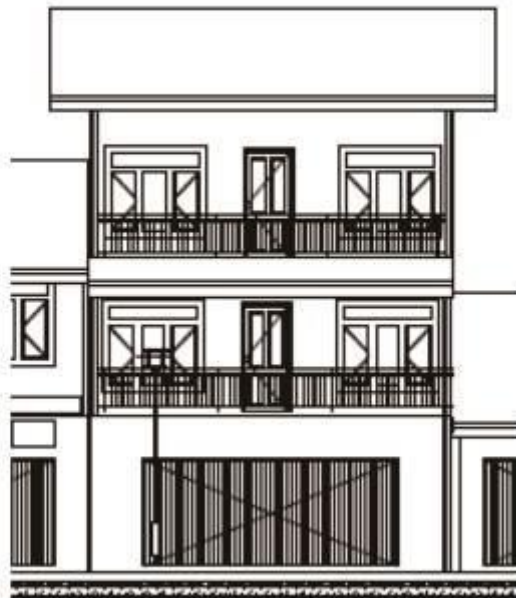
Gambar 16. Tampak Detail Rancangan.

Dapat di lihat dr gambar di atas apabila bangunan mengalami kerusakan di masa yang akan datang. Bangunan ini tidak boleh menggunakan atap dag karena menghialngkan citra kawasan Pecinan dan bangunan lebih terkesan modern. Tralis pagar pada fasad bangunan tidak boleh menutup dinding secara keseluruhan karena dapat menutupi fasad bangunan dan terkesan lebih tertutup terhadap bangunan sekitar.

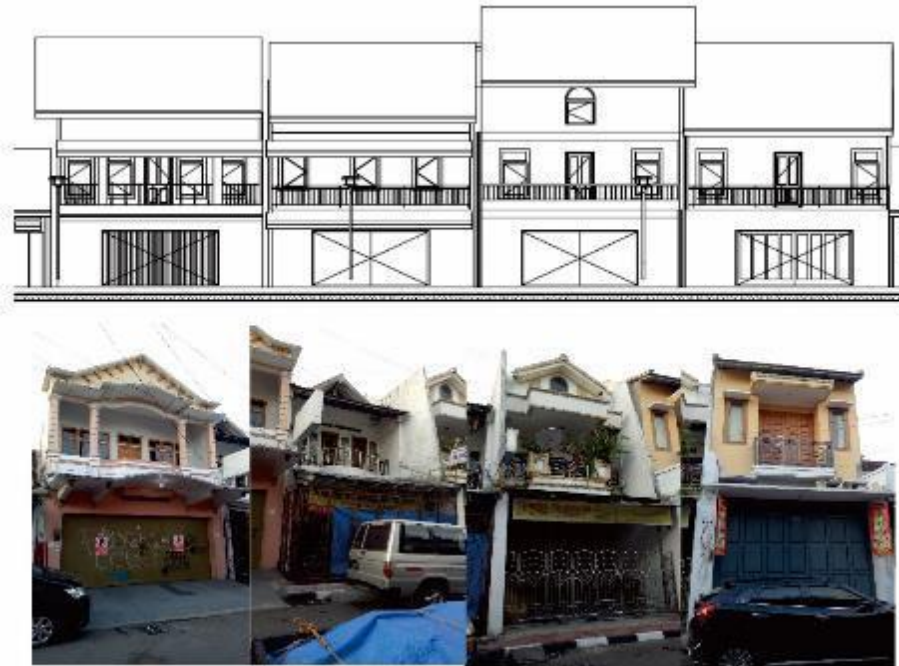
Gambar 17. Detail Tampak Rancangan.

Dapat di lihat dari gambar di atas untuk masa yang akan datang apa bila pemilik bangunan ingin melakukan renovasi terhadap masing-masing bangunan, maka pemilik harus mengikuti aturan rancangan seperti harus menggunakan atap pelana menggunakan tralis dengan motif jeruji besi atau dengan menggunakan motif tumbuhan.

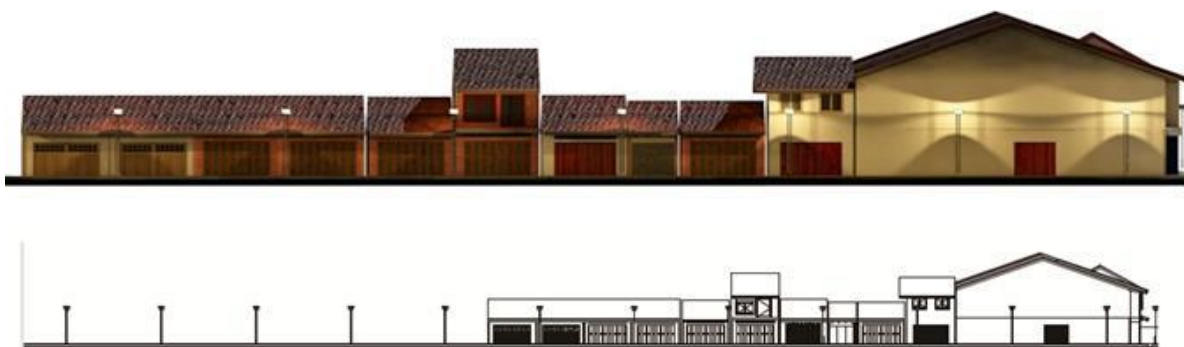
Gambar 18. Tampak Sisi Timur B.

Dapat dilihat dari gambar tampak masing-masing blok kawasan Pecinan Ketandan elemen – elemen yang harus di pertahankan adalah elemen atap yaitu bentukan atap pelana, elemen bukaan ventilasi yaitu menggunakan material kayu atau besi dengan motif jeruji besi atau dengan menggunakan motif tumbuhan, elemen pada bukaan pintu menggunakan pintu lipat atau pintu rolling door yang biasa di gunakan pada bangunan rumah toko. Sehingga apabila terjadi kerusakan pada bangunan-bangunan yang ada di kawasan Pecinan Ketandan sehingga mengharuskan untuk merenovasi bangunan. Masing-masing pemilik bangunan harus mengikuti perubahan sesuai dengan rancangan guide line pada kawasan sehingga menghindari perubahan-perubahan yang signifikansi pada fasad bangunan yang di kemudian hari semakin memudahkan citra kawasan Pecinan Ketandan.

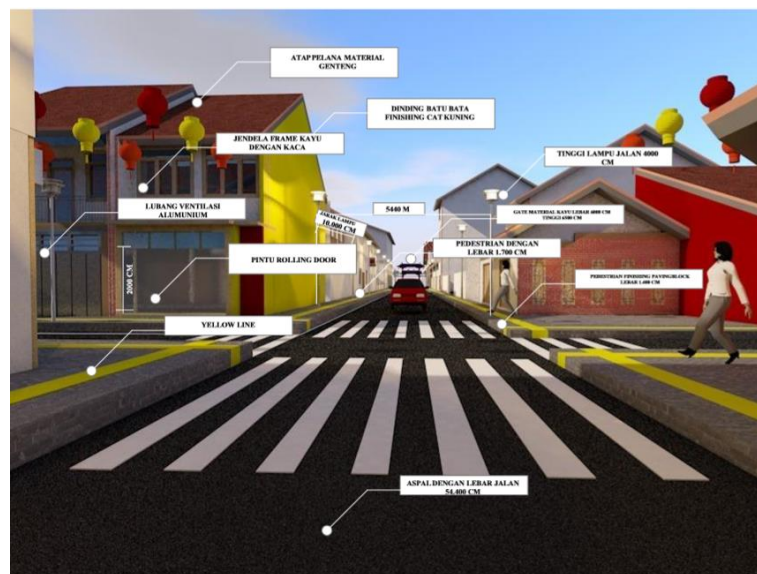
Gambar 19. Detail Kawasan Pecinan Ketandan

Berikut adalah detail kawasan Pecinan Ketandan mulai dari lebar jalan dan material pada bangunan yang ada di kawasan Pecinan Ketandan.

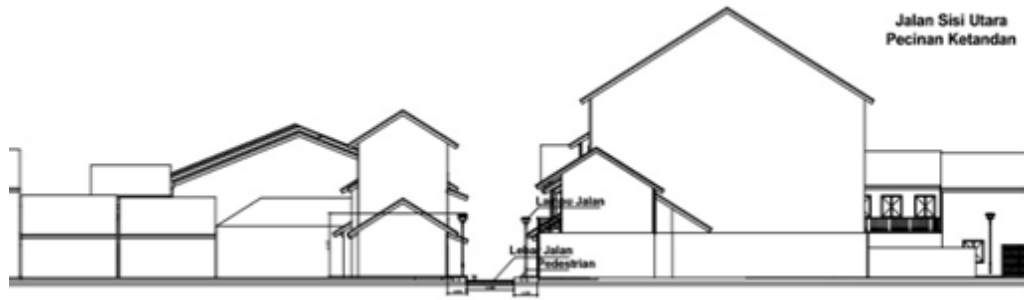
Gambar 26. Sisi Utara Jalan Ketandan.

Dapat di lihat pada potongan jalan di kawasan Pecinan Ketandna pada sisi sebelah utara yang merupakan salah satu akses jalan menuju gang pemukiman rumah warga. Jalan ini merupakan jalan satu arah dengan lebar jalan 3,5m dan masing masing lebar pedestrian 1,4 m² dan 1,5 m. Pada setiap pedestrain yang ada di kawasan Pecinan Ketandan terdapat Yellow Line di setiap pedestrain yang dapat di akses diffable.

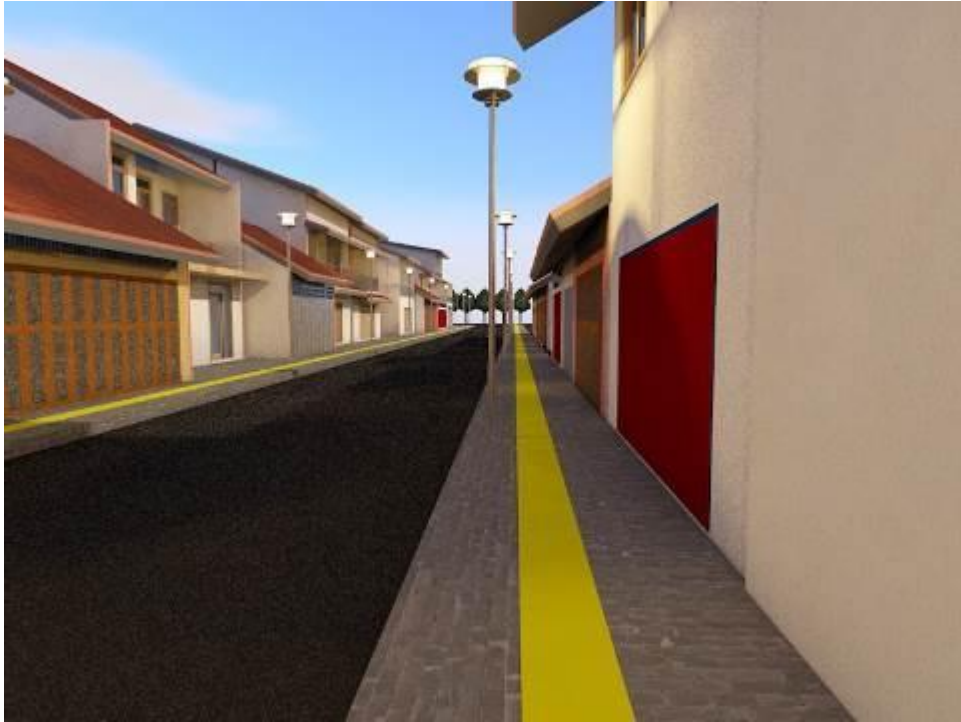
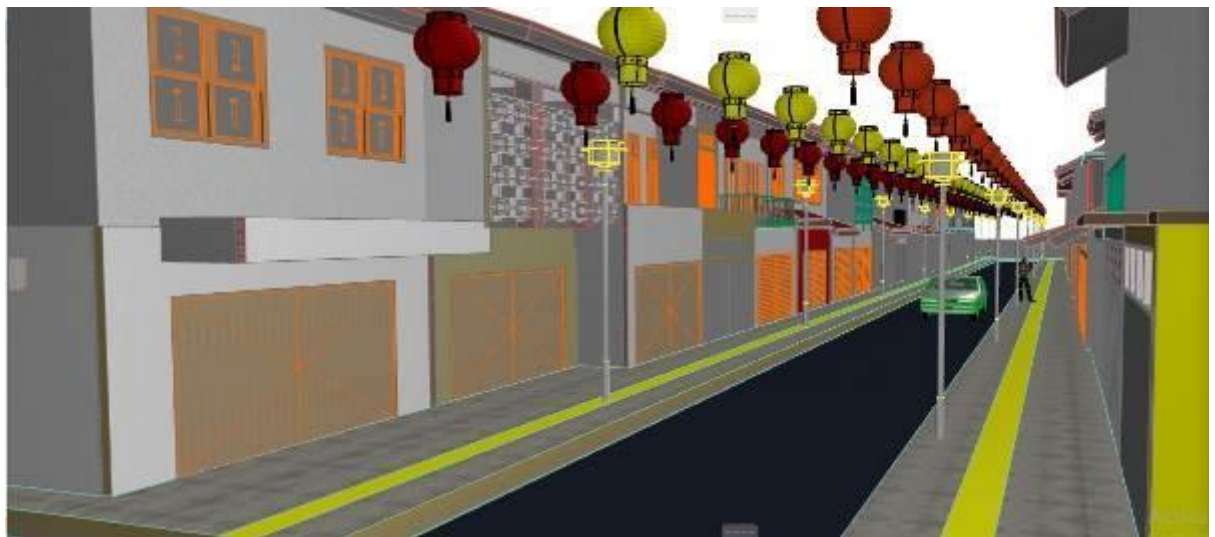
Gambar 28. Pedestrian di Kawasan Pecinan Ketandan.

Kawasan Pecinan Ketandan memiliki Pedestrian pada setiap sudut Kawasan dengan terdapat Yellow line yang dapat di gunakan dan di akses oleh pengunjung kawasan Pecinan Ketandan. Berikut pedestrian yang ada di kawasan Pecinan Ketandan.

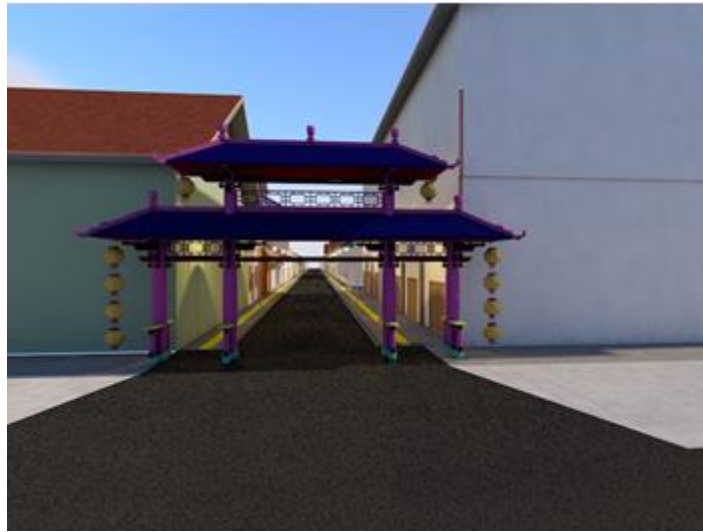
Gambar 29. Pecinan Ketandan.

Gate pada kawasan Pecinan terdapat 2 gate yaitu gate masuk kawasan dan keluar dari kawasan. Berikut bentuk dari gate entrance menuju kawasan Pecinan Ketandan.

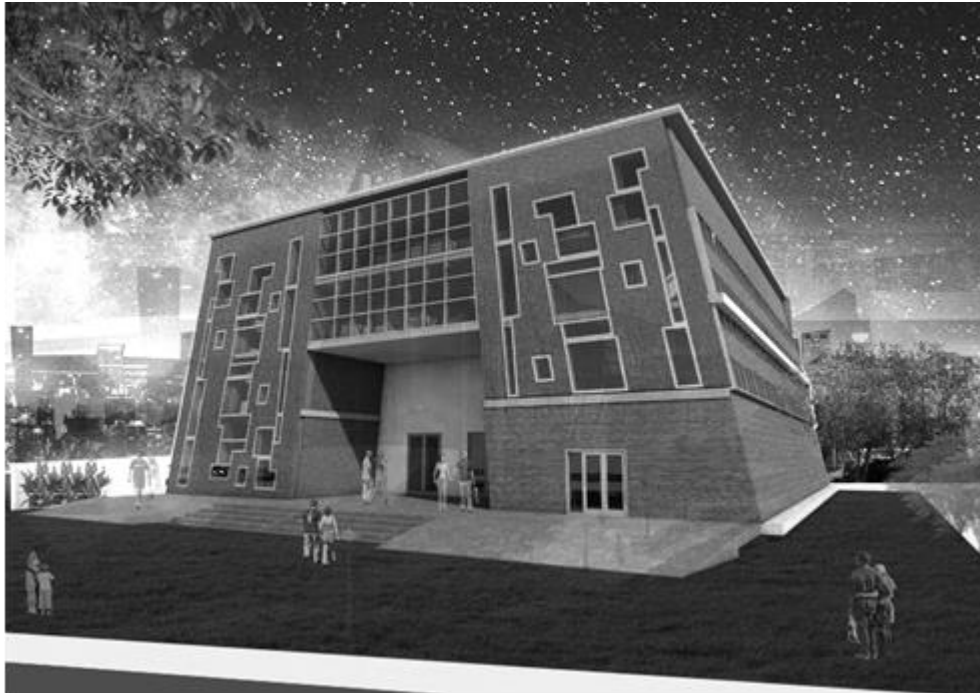
Gambar 39. Eksterior Exhibition Center Pecinan Ketandan.

Dapat dilihat dari gambar di bawah Massa bangunan terletak diantar bangunan bersejarah berdiri secara vertikal ke atas dengan memiliki 4 lantai dan 1 basement bangunan. Bangunan ini berdiri secara vertikal karena keterbatasan lahan yang ada di kawasan Pecinan Ketandan. Material yang di gunakan adalah kaca dan dinding bata dengan lapisan kayu. Pada sisi utara dan selatan menggunakan curtain wall pada bangunan.
