PROYEK AKHIR SARJANA

PERANCANGAN HERITAGE CENTER PADA KAWASAN PECINAN KETANDAN SEBAGAI FASILITAS UNTUK MENAMPILKAN SEJARAH KAWASAN

DESIGNING THE HERITAGE CENTER IN THE PECINAN KETANDAN AREA AS A FACILITY TO DISPLAY THE HISTORY OF THE AREA

JURUSAN ARSITEKTUR
FAKULTAS TEKNIK SIPIL DAN PERENCANAAN
UNIVERSITAS ISLAM INDONESIA

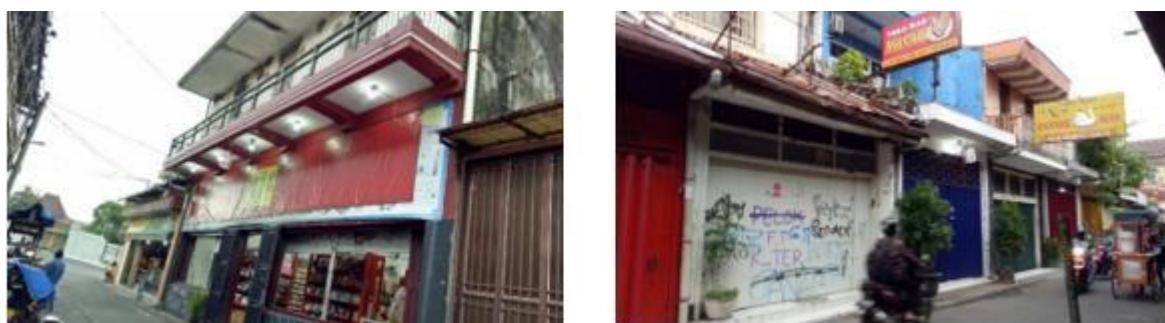
Gambar 1. Kampung Pecinan Ketandan

Bentuk Tipologi bangunan di kawasan Pecinan ini memiliki gaya arsitektur tempo dulu. Dibangun dengan bentuk memanjang kebelakang yang kemudian juga difungsikan sebagai toko oleh pemilik rumah dan biasa disebut sebagai Ruko atau rumah toko hal tersebut karena mayoritas penduduk adalah sebagai pedagang.

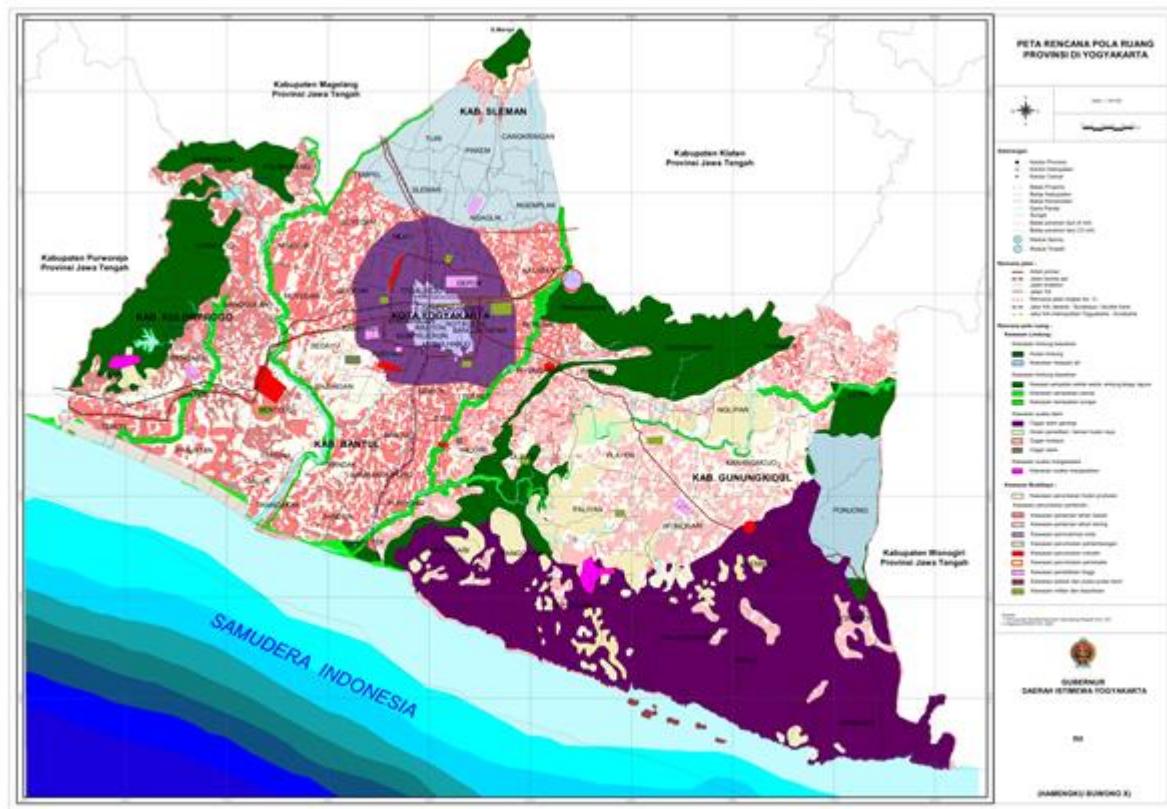
Gambar 2. Rencana Tata Ruang

Tata Guna Lahan pada Kawasan Pecinan Ketandan yang sesuai dengan peraturan perundang-undangan tentang rencana pola ruang yang merupakan daerah kawasan Cagar Budaya pada kenyataannya, kawasan tersebut kurang diperhatikan oleh pemerintah sebagai Kawasan Cagar Budaya. Pada Kawasan yang menjadi Kawasan Cagar budaya dengan sejarah dan perkampungan dengan etnis Tionghoanya seharusnya pada kawasan itu sendiri dapat menjadi sumber informasi dan edukasi untuk masyarakat dan wisatawan sehingga dapat menjadi pusat kegiatan publik yang berada di tengah pusat wisata perbelanjaan Malioboro. Dengan menggunakan rancangan dengan konsep sebagai sarana pusat studi untuk menampilkan sejarah kawasan yang saat ini hanya menjadi kawasan Pecinan biasa, maka menghidupkan kembali kawasan Pecinan menjadi Kawasan Heritage Center perlu di lakukan Revitalisasi kawasan. Sarana edukasi seperti pusat studi yang akan di rancang merupakan sebuah fasilitas publik yang dapat mewadahi aktivitas-aktivitas kebudayaan dan edukasi di kawasan Pecinan Ketandan.

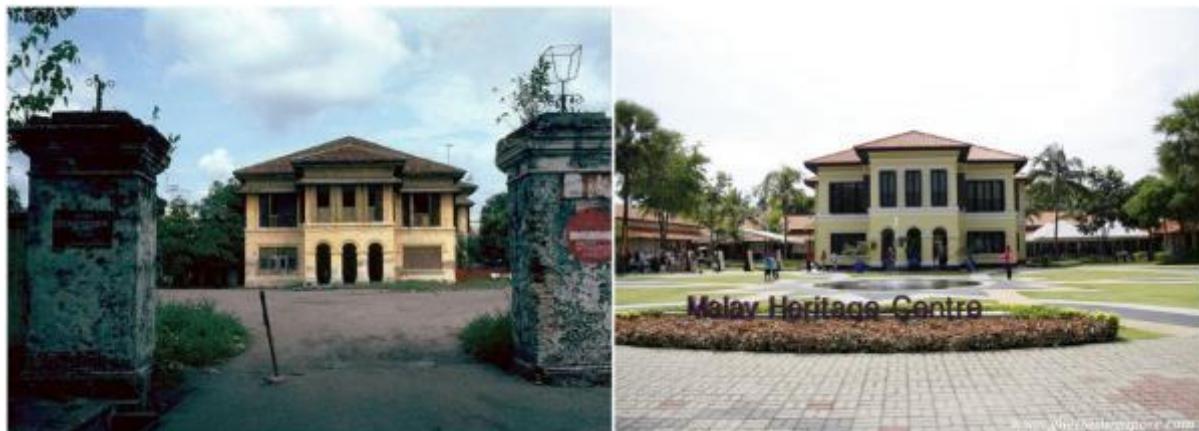
Gambar 5. Sebelum dan Sesudah Revitalisasi .

Kampoeng Gelam adalah salah satu pemukiman paling awal di Singapura. Masyarakat mayoritas Melayu yang menetap di tepi sungai. Dikawasan ini dulunya merupakan istana Sultan yang kemudian di revitalisasi menjadi Malay Heritage Center yang didalamnya memiliki berbagai macam informasi mengenai sejarah kawasan Kampung Glam.

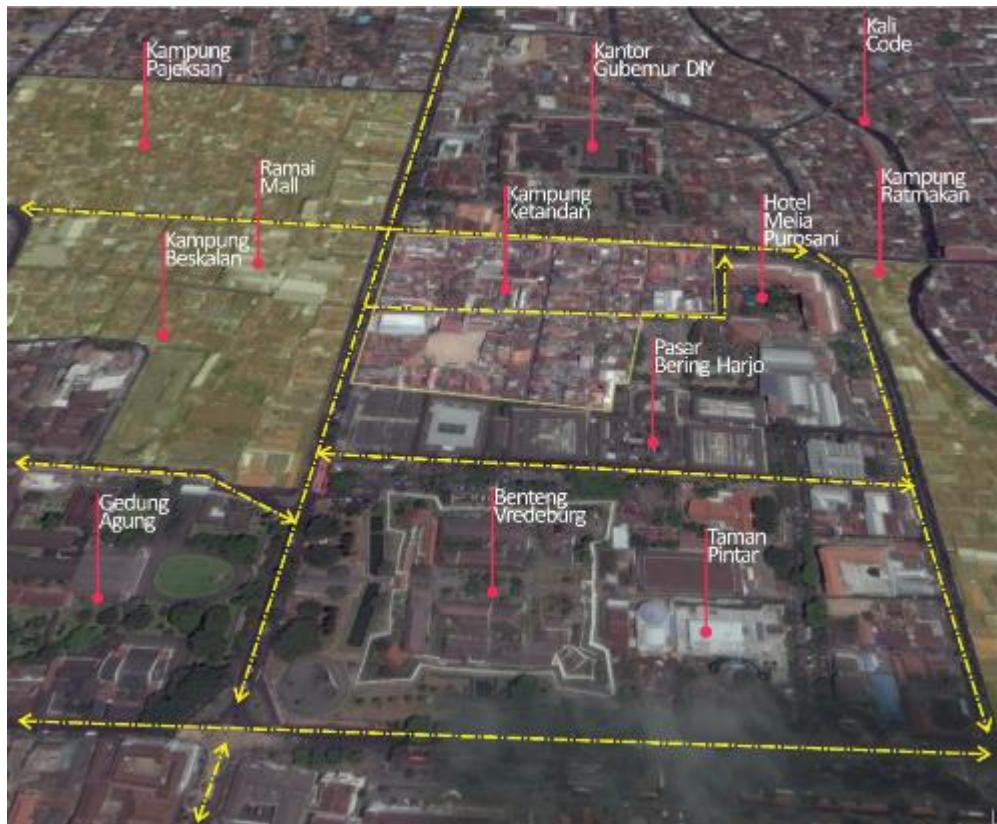
Gambar 7. Lokasi Kampung Ketandan dan Sekitarnya.

Kampung Pecinan Ketandan terletak di kawasan Malioboro, Pusat kota Yogyakarta. Terletak disebelah tenggara kawasan Jalan Malioboro, Jalan Margomulyo, dan Jalan Pakjesan dan Jalan Suryatmajan. Kawasan ini bermajoritas etnis Tionghoa dan bermata pencaharian sebagai pedagang. Kampung Pecinan Ketandan terletak dipusat Kota sehingga kawasan ini menjadi kawasan yang padat penduduk.

1. Kondisi site terpilih merupakan kawasan padat penduduk dengan mayoritas suku Tionghoa dan masih memungkin untuk diolah kembali dengan metode perancangan Infill design.
2. Lokasi site berada di daerah kawasan Malioboro yang menjadi salah satu pusat wisata dan perbelanjaan yang didalamnya dapat menjadi wadah untuk menampilkan kebudayaan
3. Luas kawasan Kampung Pecinan Ketandan adalah 56,498.75 m² dan luas lahan kosong 2,887.85 m² lokasinya mudah untuk diakses melalui jalan malioboro dan Jalan Suryatmajan.

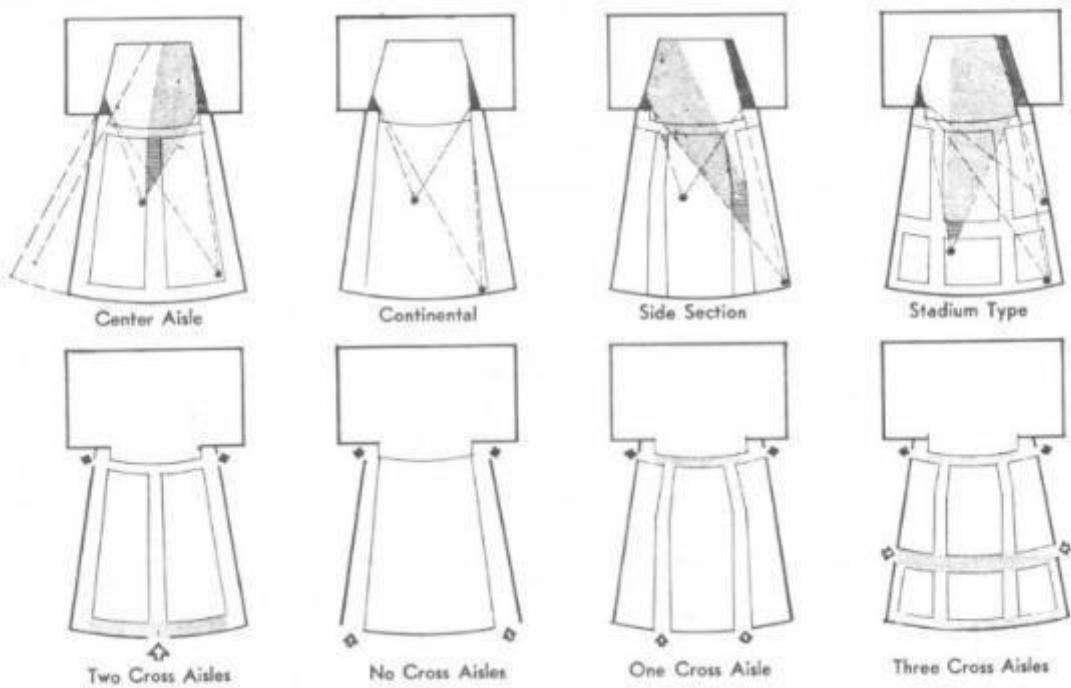
Gambar 14.Tata Panggung Pertunjukan Seni

- Resepsionis : sebagai enterance hall, foyers, ticket box, toilet, koridor dan tangga
- Auditorium : Main seating Area
- Panggung pertunjukan : Panggung utama, ruang ganti dan rias, area belakang panggung

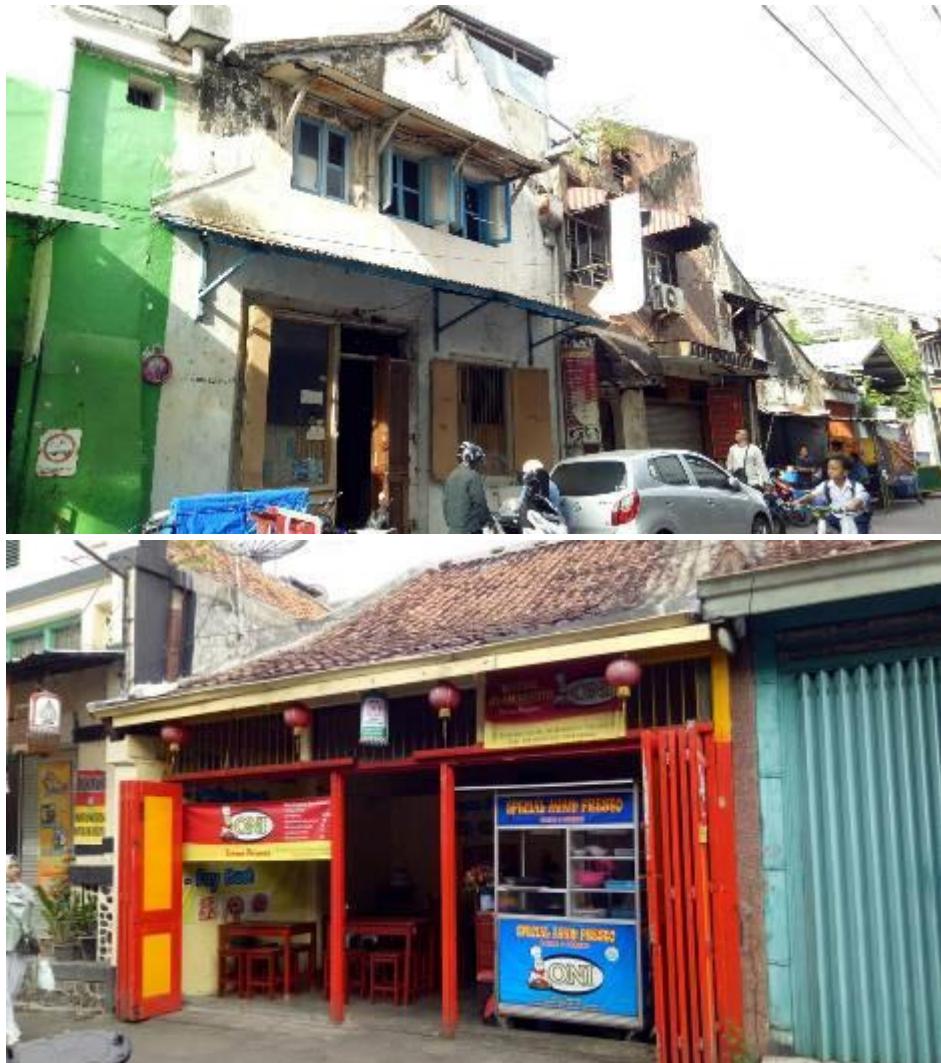
Gambar 34. Contoh Bangunan Di Kawasan Pecinan Ketandan.

Ciri arsitektur Cina adalah mengutamakan penggunaan material struktur kayu pada bangunan karena penggunaan struktur kayu pada bangunan lebih tahan terhadap gempa. Umumnya pada arsitektur Tionghoa memiliki ornamen pada dinding, pintu, jendela atau di luar halaman yang semua memiliki arti tersendiri menurut kepercayaan mereka. Menurut David G.Khol ciri khas dari arsitektur Tionghia di Asia yaitu dengan penggunaan Court yard didepan bangunan, secara simetris menjadi sumbu bangunan utama, penggunaan

elemen-elemen struktural yang biasa disertai dengan ragaam hias, penekanan pada bentukan atap yang khas dan penggunaan warna yang khas.

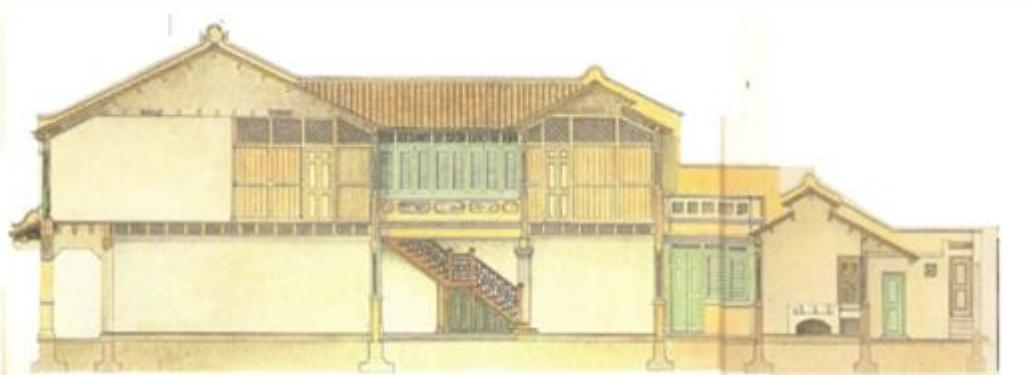
Gambar 35. Kontruksi bangunan pertokoan Pecinan.

struktural dialihkan melalui susunan dinding batu pendukung yang tebal dan pondasi baru sepanjang pinggir bangunan. Puncak yang melengkung dari dinding-dinding baru ini merupakan hiasan indah tradisional yang berasal dari Cina.

Berat atap, dengan ijungnya yang lebar, dialihkan ke dinding melalui seperangkat siku-siku kayu. Siku-siku ini tidak hanya berfungsi secara struktural, tetapi juga sebagai unsur keindahan. Para ahli bangunan yang memperkenalkan arsitektur rumah pertokoan di Indonesia adalah ahli yang telah memiliki pengalaman yang cukup lama. Hal ini dapat di lihat dari rincian balkon kayu di langkan rumah pertokoan, atau di halaman dalam, dan sekat-sekat bagian dalam yang berukir.

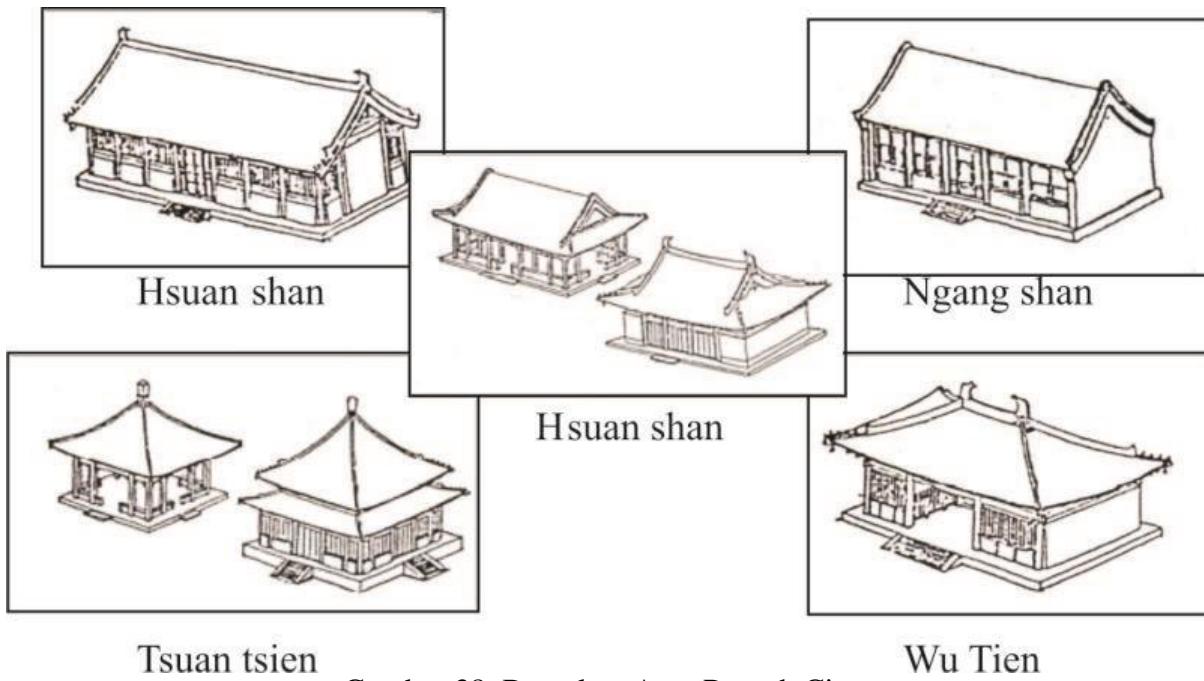
Gambar 38. Bentukan Atap Rumah Cina.

Tsuan Tsien : Jenis atap ini berbentuk piramida

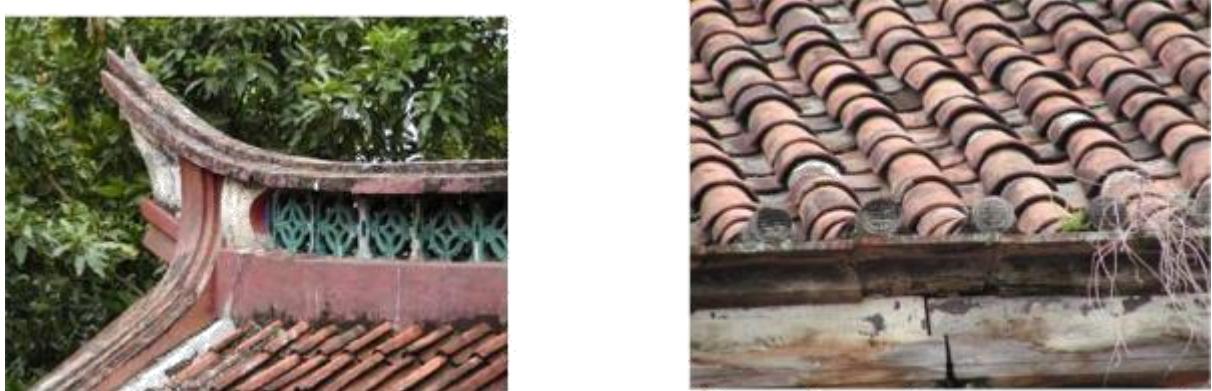
Gambar 40. Ujung atap yang melengkung pada sebuah rumah di Pecinan dan bentuk genting yang khas

Tepi-tepi bubungannya kaya dengan dekorasi dan diatasnya dibentuk dengan lukisan timbul yang keras berwujud figur-firug yang mewakili dewa dan pahlawan rakyat. Tepi bubungannya biasanya dihiasi *wenshou* yang biasanya diangkat dengan ujung yang melengkung dan ujung usuk dihiasi dengan keramik bermotif. Ujung jurai biasanya juga diangkat dengan ornamen, dimana salah satu ornamen yang sering digunakan adalah *yanweixing*.

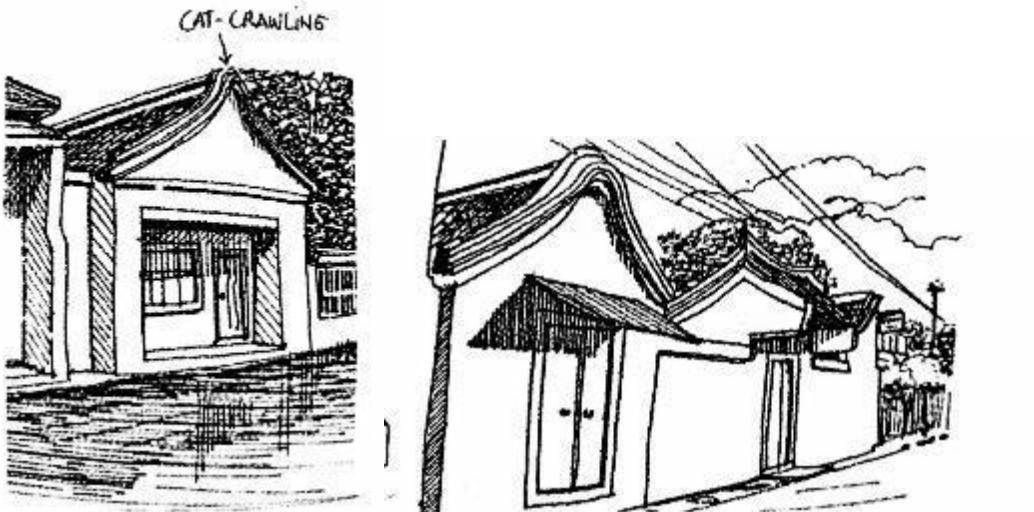
Gambar 41. Bubungan pada atap bangunan

Pada rumah-rumah di kawasan Pecinan, kebanyakan memiliki atap yang sederhana dimana bentuknya cuma berupa atap pelana dengan bubungan atap melengkung pada sisi kirikanan serta diberi warna merah untuk simbol kebahagiaan.

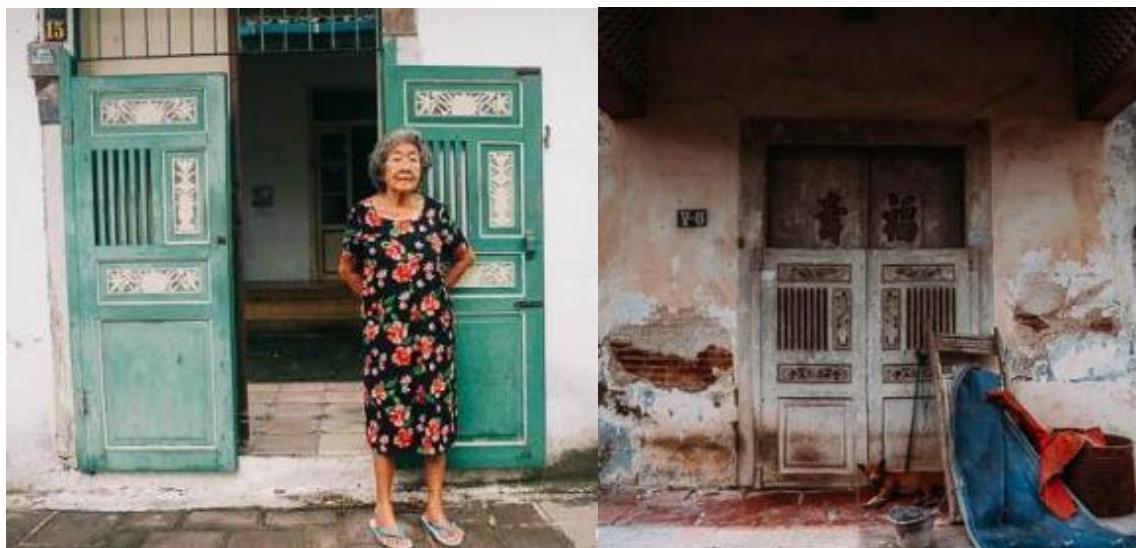
Gambar 43.Pintu dengan 2 daun pintu dan hiasan ukirannya

Pintu adalah sebuah bukaan pada dinding atau bidang dinding yang memudahkan sirkulasi antar ruang-ruang yang di lingkupi oleh dinding atau bidang tersebut. Pintu pada bangunan Tionghoa memiliki ciri khas pada bangunan hunian umumnya pintu memiliki satu atau dua daun pintu dengan terdapat hiasan ukiran tumbuhan atau ukiran melengkung yang di atasnya umumnya memiliki lubang ventilasi yang juga berfungsi sebagai perputaran sirkulasi udara dengan menggunakan pola berulang seperti jeruji besi atau dengan motif ukiran tumbuhan atau melengkung. Sedangkan pada bangunan rumah toko umumnya menggunakan rolling dor atau pintu lipat yang di atas pintunya juga terdapat lubang ventilasi. Berikut contoh ciri khas dari pintu Tionghoa.

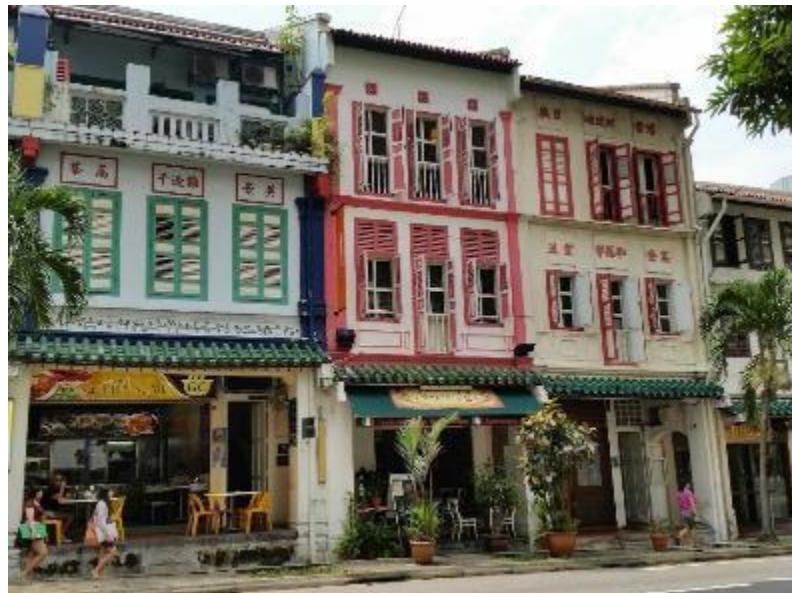
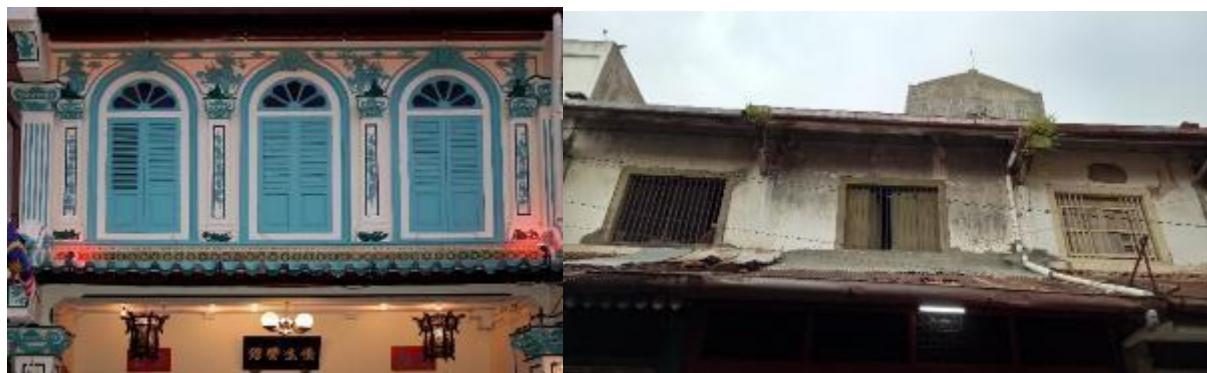
Gambar 46. Bukaan jendela khas etnis Tionghoa

Jendela adalah lubang yang di beri penutup, berfungsi sebagai tempat sirkulasi masuknya udara dan cahaya matahari. Bangunan-bangunan arsitektur Tionghoa memiliki bentuk bukaan jendela yang unik. Terdapat panel jendela dengan ukiran-ukiran tumbuhan dan motif berulang seperti jeruji besi yang dapat dibuka dengan memiliki 2 daun jendela. Berikut contoh ciri dari bentuk jendela khas etnis Tionghoa.

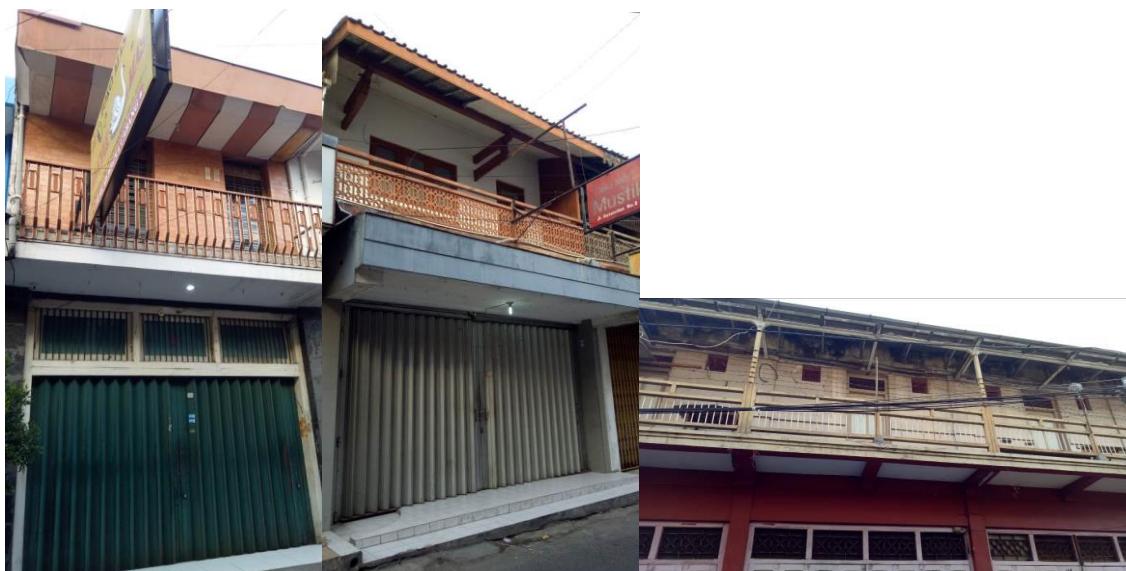
Gambar 50. Ciri khas railing pagar Pecinan

Railing merupakan bagian fasad bangunan yang perlu di perhatikan pada bangunan dengan ciri arsitektur Tionghoa umumnya memiliki motif railing dengan motif tumbuhan atau dengan menggunakan pola motif berulang seperti jeruji. Berikut contoh railing yang ada di kawasan Pecinan Ketandan.

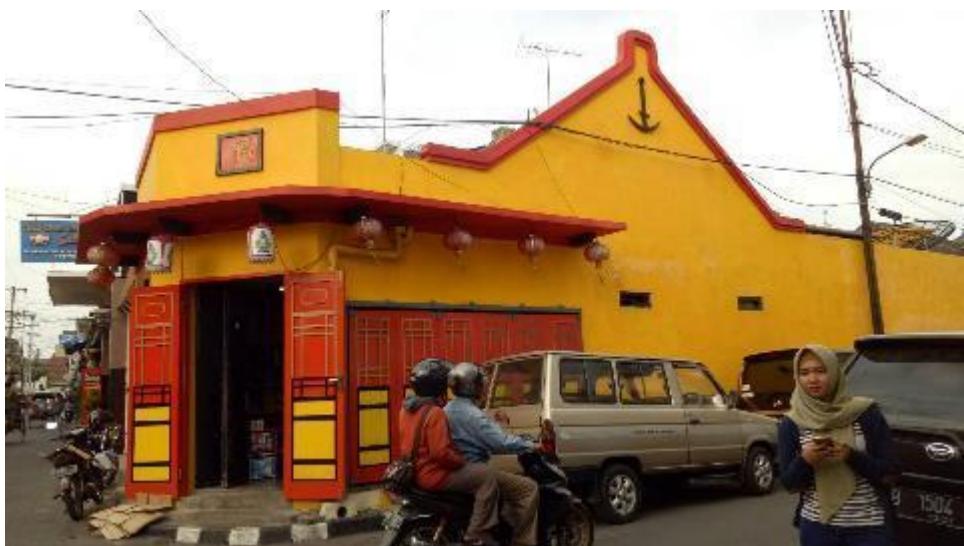
Gambar 51. Warna bangunan khas Tionghoa

Pada arsitektur Tionghoa, penggunaan dan pemilihan warna sangat penting, karena di dalam arsitektur Tionghoa setiap warna memiliki arti tertentu. Hal ini sangat berkaitan dengan kepercayaan terhadap hal baik dan hal buruk. Warna yang sering digunakan pada bangunan-bangunan Tionghoa biasa menggunakan warna primer yaitu kuning, biru, putih, merah dan hitam. Dari warna tersebut melambangkan unsur alam seperti air, kayu, api, logam dan tanah. Umumnya warna biru digunakan untuk teras dan warna merah digunakan pada kolom dan bangunan, biru dan hijau di gunakan untuk balok , siku penyangga dan atap. Warna tersebut memiliki makna tersendiri, warna biru dan hijau yang berada di posisi timur bermakna sebagai kedamaian, kesehatan, dan ke abadian. Warna merah berada di sisi Selatan bermakna kebahagian dan nasib baik, sedangkan warna kuning bermakna kekuatan dan kekuasaan. Putih berada di sisi Barat dengan makna penderitaan dan kedamaian. Sedangkan warna hitam berada di sisi Utara bermakna kerusakan dan netral dalam kehidupan sehari-hari.

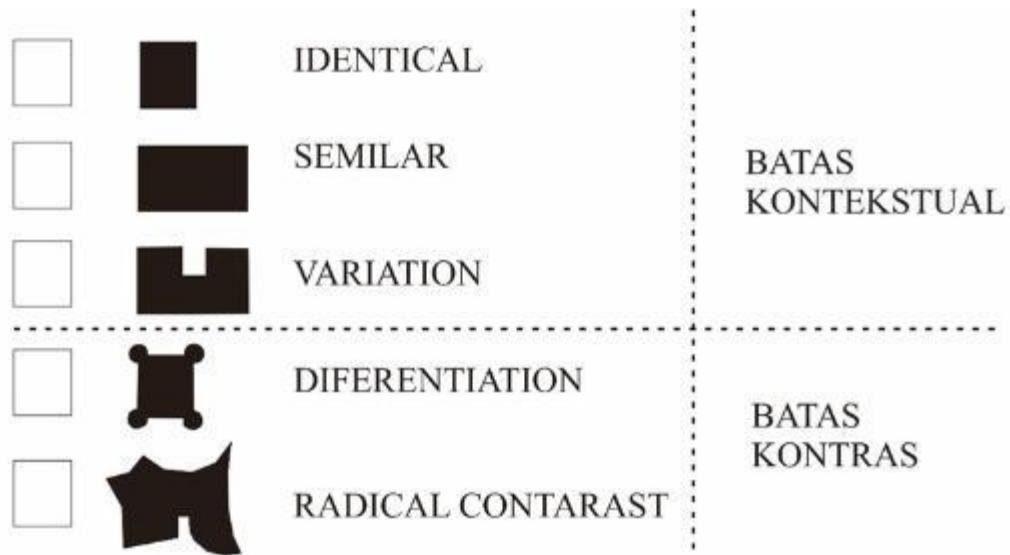
Gambar 52. Desain Infil

Dari derajat kontras Norman Tyler didalam bukunya yang berjudul *Historic Preservation*, membagi lagi dalam 4 pendekatan dalam desain Infill yaitu :

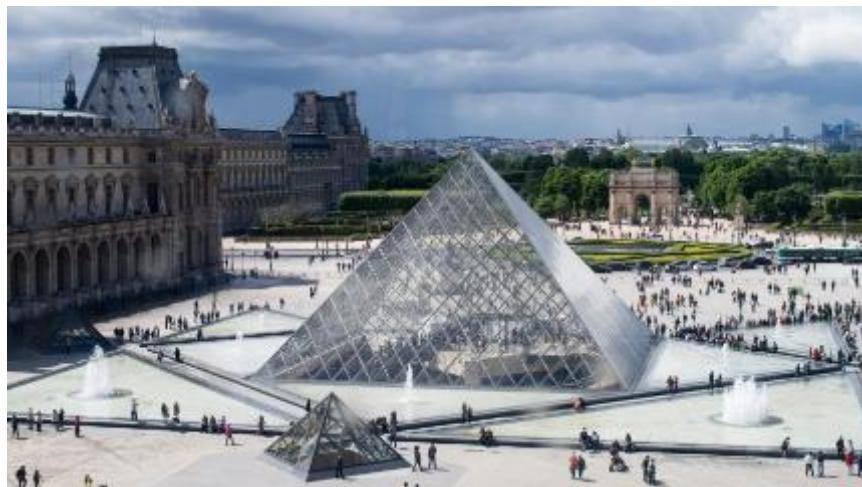
Gambar 53. Le Grande Louvre.

Lesson Learn : Merancang bangunan baru ditengah bangunan lama yang memiliki nilai sejarah yang kuat namun tidak memudarkan citra dari bangunan sebelumnya namun semakin menambah dan memperkuat nilai sejarah satu sama lain antara bangunan baru dan bangunan lama. Merancang dengan menggunakan material kaca dan baja agar seakan-akan pada saat bangunan Louvre berada di tengah-tengah manusia yang berdiri didepan bangunan louvre tetap dapat melihat bangunan yang ada di belakang louvre.

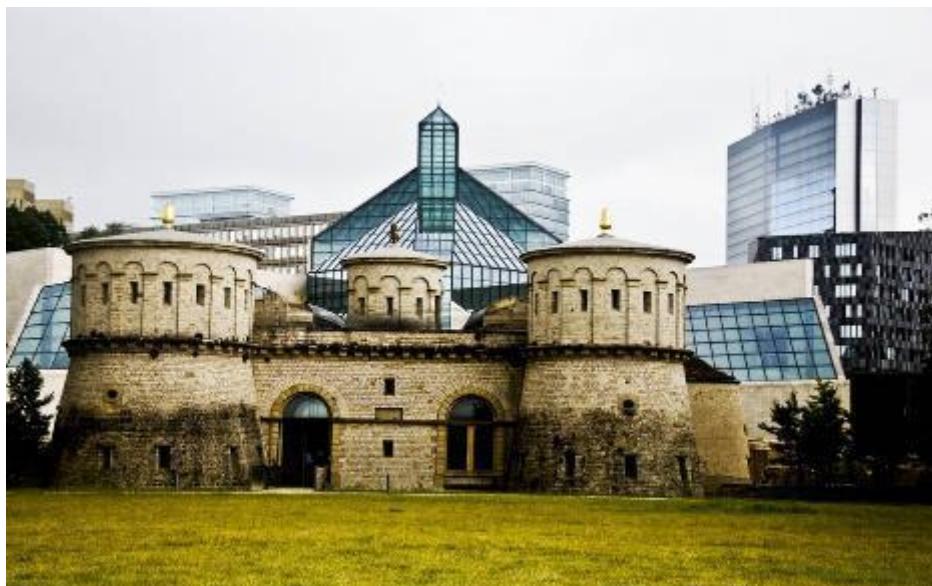
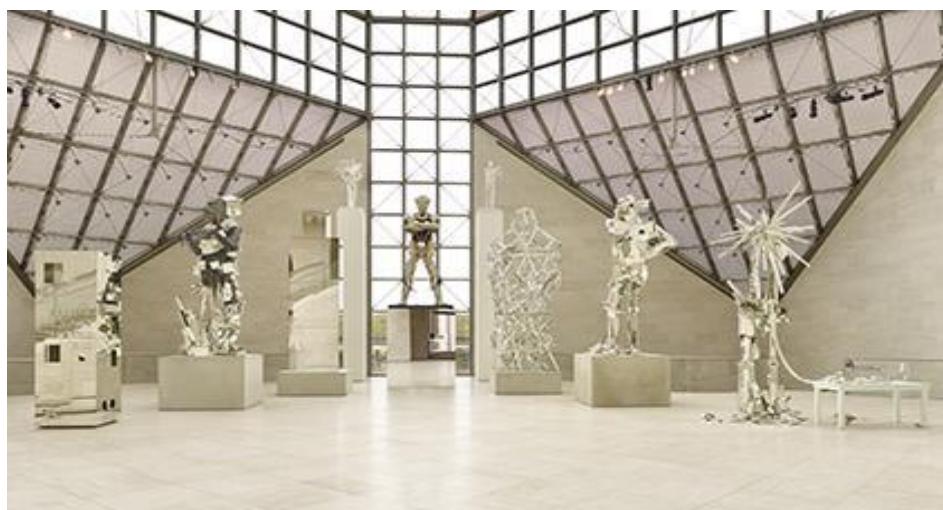
Gambar 54. Museum Mudam.

Museum Mudam adalah muem seni kontenporer di Luksemburg. Bangunan ini di design oleh I.M Pei yang berdiri diatas lingkungan alam dan sejarah. Museum ini berdiri diatas sisa-sisa benteng Thungen, mengikuti tembok bekas yang ada di sekitarnya. Bangunan ini menggabungkan material batu dan kaca, museum ini memiliki 3 lantai dengan luas 4.500m² bangunan ini mulai diresmikan pada tahun 2006. Konsep budaya pada bangunan ini adalah seni puitis dunia yang didalamnya terdapat kebebasan, inovasi, dan kritis.

Lesson Learn : Merancang bangunan baru di atas kawasan bersejarah dengan fungsi yang baru sebagai museum namun dapat menambah nilai sejarah pada kawasan tersebut. Yang pada rancangan penulis di terapkan bangunan baru di kawasan bersejarah.

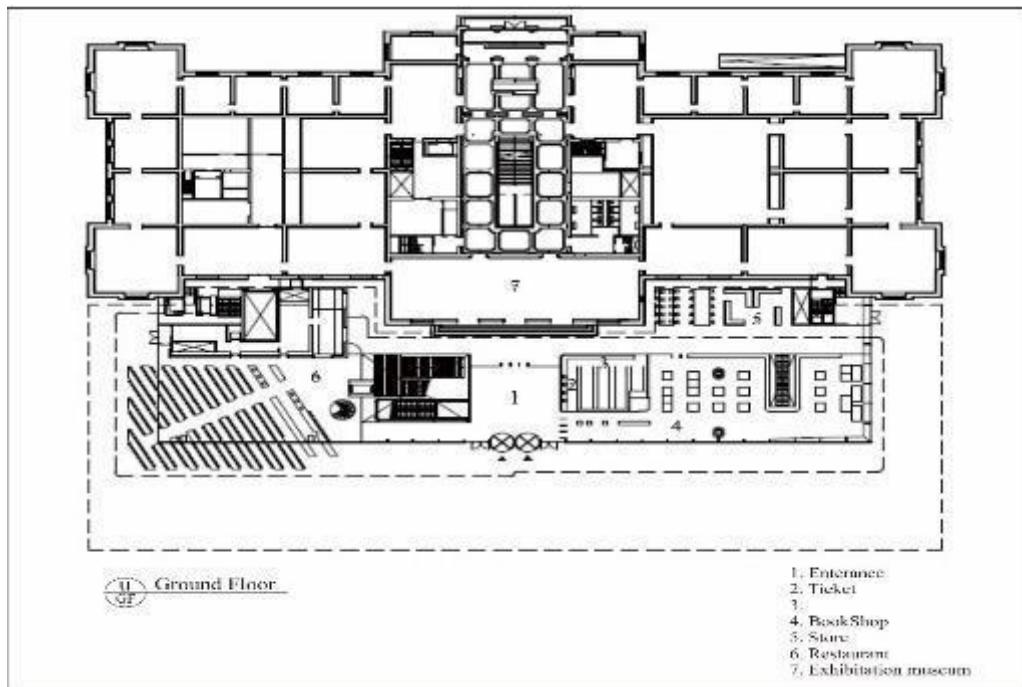
Gambar 56. Denah Ground Floor Musuem.

Museum Stedelik adalah salah satu museum tertua di dunia yang kini telah di renovasi dan telah diperluas. Museum ini terkenal sebagai museum kontemporer top internasional. Bangunan museum Stedelik dibangun pada tahun 1895 oleh arsitek A.W. Weisman dengan rancangan interior yang megah penggunaan cahaya alami pada bangunan. Poin-poin yang dipertahankan dalam desain bangunan baru Benthem Crouwel Architects adalah warna putih. Peninggalan lama membuat membentuk satu kesatuan yang baru baik dalam hal pameran, routing. Kontras dari bangunan baru dan bangunan lama sangat terlihat jelas dari tampak luar bangunan namun pada saat melewati antara bangunan baru dan lama pada dalam bangunan pengunjung dibuat hampir tidak merasakan sedang berjalan dari bangunan lama ke bangunan baru.

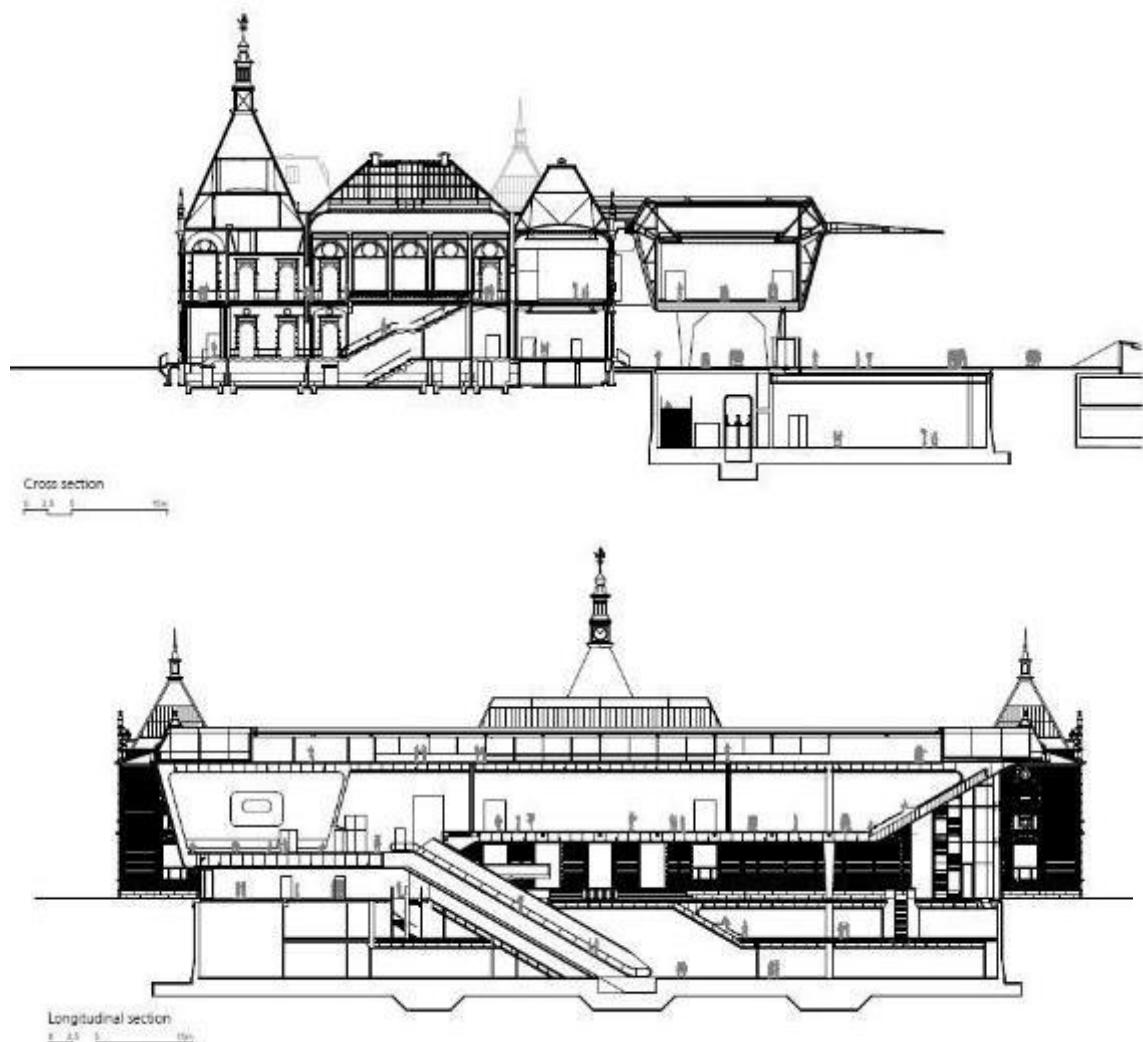
Gambar 57. Potongan Bangunan Lama dan Bangunan Baru.

Pada pintu masuk terdapat beberapa area zona publik seperti meja yang diletakan didepan bangunan, pusat pengetahuan, toko buku, restoran yang terletak di ruang terbuka dengan material transparant dimana lantai plaza terhubung dengan bagian luar gedung. Pada museum terdapat alun-alun pada bagian museumplein. Atap berbentuk kantilever di atas alun-alun, memperkuat transisi terbuka dari persegi ke bangunan. Atap terbuat dari *fiber enforced composite*.

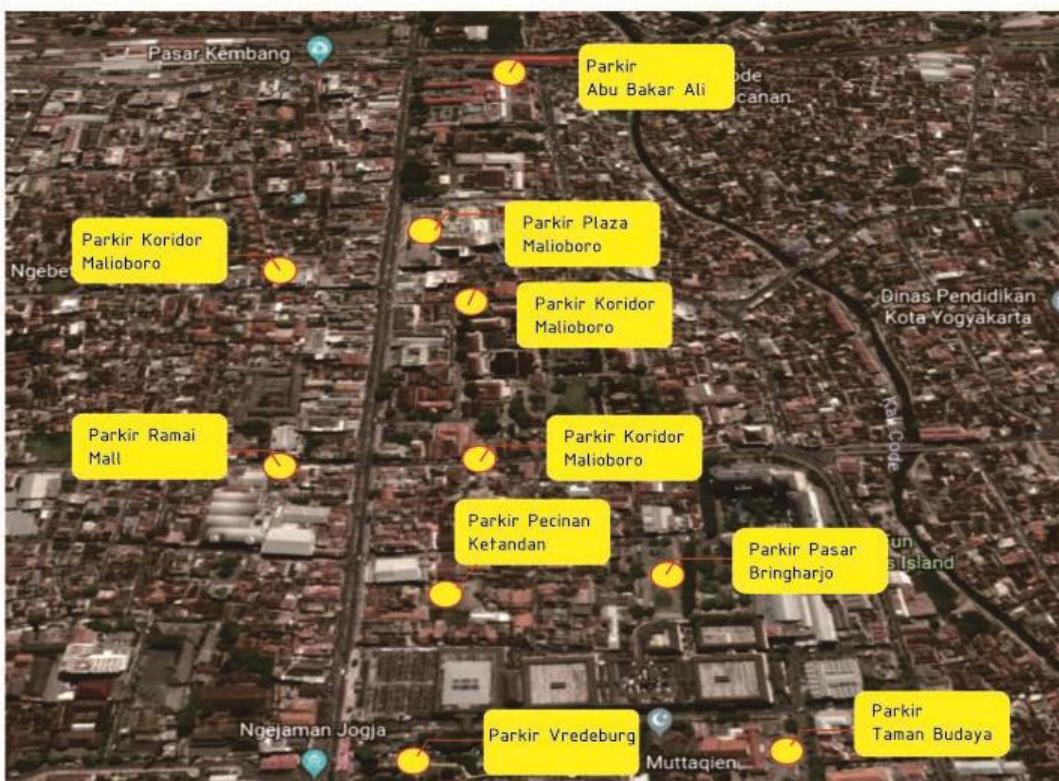
Gambar 62. Ketersediaan Kantong Parkir.

Berdasarkan hasil survey lapangan penulis, terdapat 9 kantong parkir yang ada di sekitar Kawasan Ketandan yang dekat dengan pusat pembelanjaan. Kantong-parkir yang berada di sekitar kawasan Ketandan memiliki pola dan jalur yang sama yaitu berada di koridor-koridor jalan menuju malioboro. Namun terdapat kantong parkir yang di desain khusus untuk mewadahi dan memfasilitasi masyarakat dalam meletakkan transportasi yaitu kantong parkir Abu Bakar Ali.

Karena pola kantung parkir yang ada dikawasan rata-rata berada di koridor-koridor jalan menuju Malioboro membuat kawasan menjadi tidak tertata karena banyaknya kendaraan yang parkir di sembarang tempat belum lagi banyak kendaraan yang masih belum mendapatkan parkiran untuk meletakkan kendaraan mereka itu membuat pengunjung yang ada disana menjadi ingin meletakkan kendaraan mereka di sembarang tempat dan mengganggu aktivitas didalamnya.

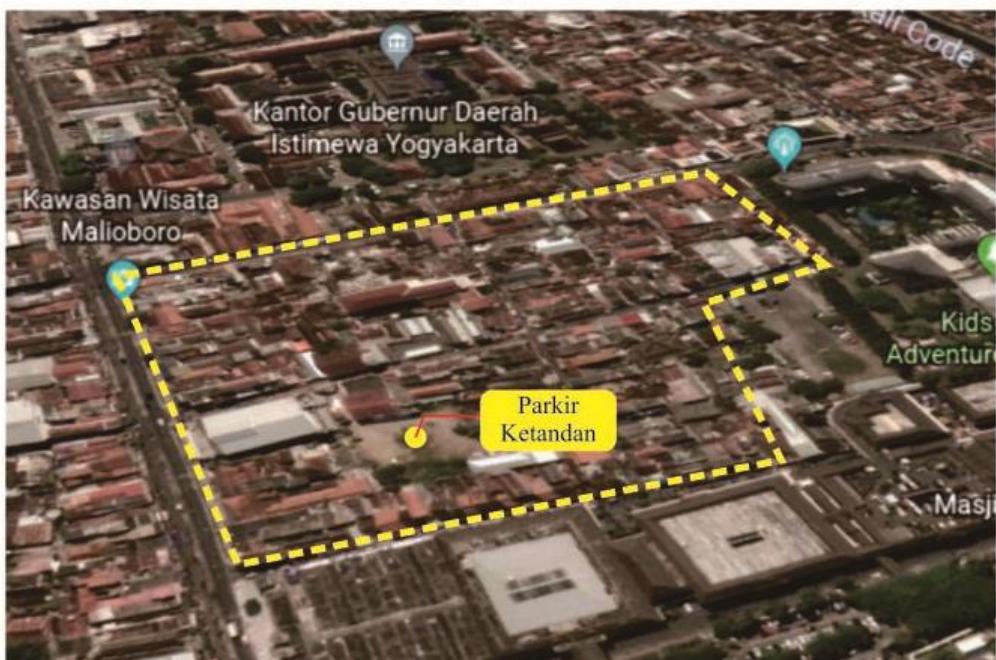
Gambar 63. Kantong Parkir Ketandan.

Di kawasan Kampung Pecinan Ketandan memiliki kantong parkir yang berada di atas lahan kosong Pecinan. Kendaraan yang ingin ke malioboro atau masyarakat itu sendiri biasa meletakkan kendaraan meraka di lokasi tersebut. Namun dilokasi ini akan di bangun bangunan baru sebagai fasilitas pendukung dari kawasan Heritage Center dengan begitu kantong parkir di kawasan ketandan ini akan menggunakan basement pada bangunan intuk menampung kendaraan yang ingin memasuki kawasan Pecinan Ketandan. Rencana sirkulasi keluar dan masuk kendaraan untuk parkir yaitu melalui pintu utama yang berada di jalan malioboro kemudian masuk ke dalam kawasan Pecinan yaitu jalan Ketandan dimana terdapat gapura yang dulunya adalah sebagai parkir lahan kosong dan kemudian menjadi basement. Parkir kendaraan bermobil ke dalam basement kemudian arah sirkulasi keluar bangunan ke arah Jl. Remujung kemudian masuk kembali ke kawasan Pecinan dan keluar meninggalkan kawasan Heritage Center menuju jl. Suryatmajan.

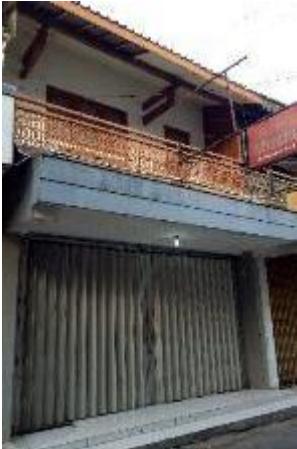
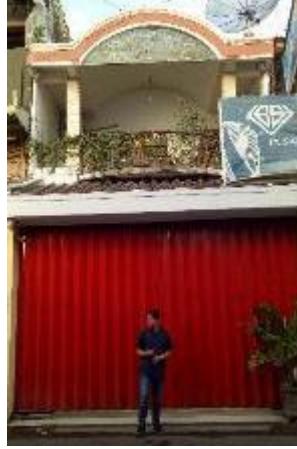
Pada bangunan lama menggunakan atap pelana sedangkan bangunan baru tidak menggunakan atap pelana dan pada bagian teras bangunan terdapat kolom-kolom yang bukan merupakan ciri dari arsitektur Tionghoa.

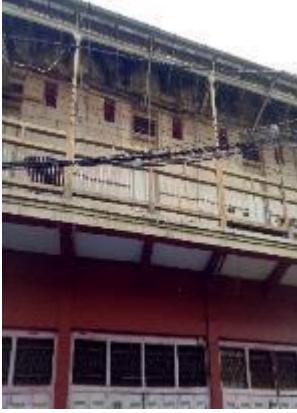
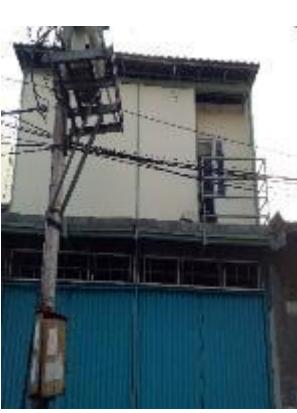
Pada bangunan lama menggunakan atap pelana sedangkan pada bangunan baru menggunakan atap miring dengan material asbes. Dapat dilihat bangunan ini terkesan minimalis tanpa ornament apapun yang menverminkan unsur arsitektur Tionghoa.

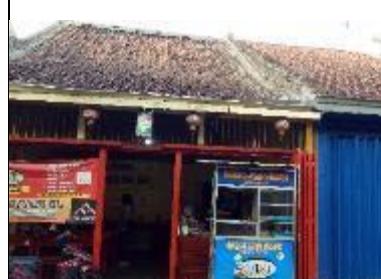
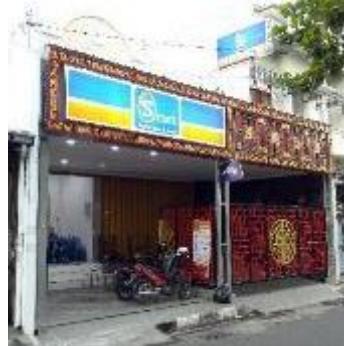
Bangunan baru memiliki ornamen cina pada pagar dan warna ciri khas Tionghoa namun bangunan ini tidak menggunakan atap pelana seperti pada contoh gambah bangunan lama.

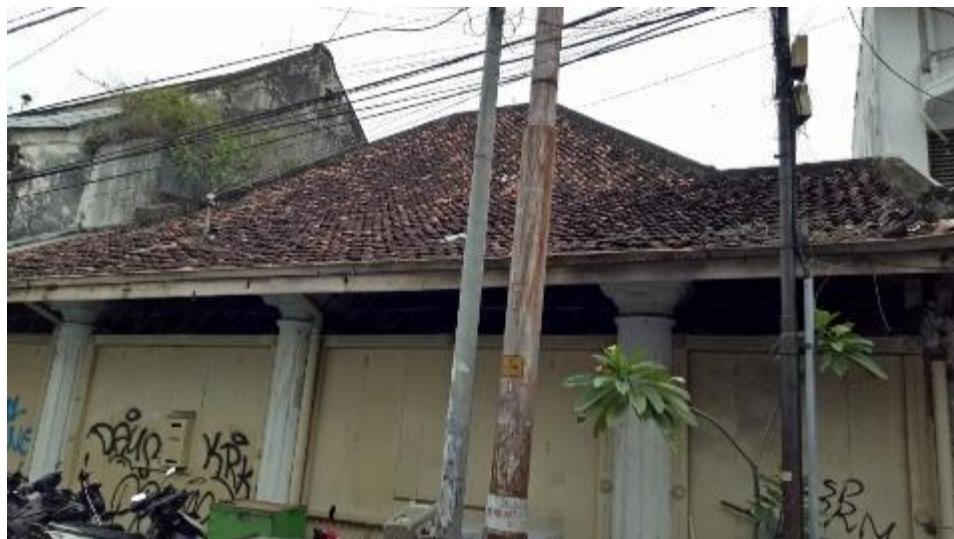
Gambar 74. Bangunan Pecinan.

Pada bangunan ini menggunakan bentukan atap limasan dan menggunakan pintu lipat dengan material kayu berwarna cream , warna pada bangunan ini tidak mencolok seperti ciri khas dari arsitektur Tionghoa. Pada bangunan ini juga terdapat kolom yang besar seperti pada gambar. Diatas pintu lipat terdapat bukaan ventilasi pada bangunan. Bangunan ini adalah

bangunan satu lantai. Bangunan ini lebih mencerminkan arsitektur Eropa di bandingkan dengan arsitektur Tionghoa karena dari adanya kolom balok pada muka bangunan.

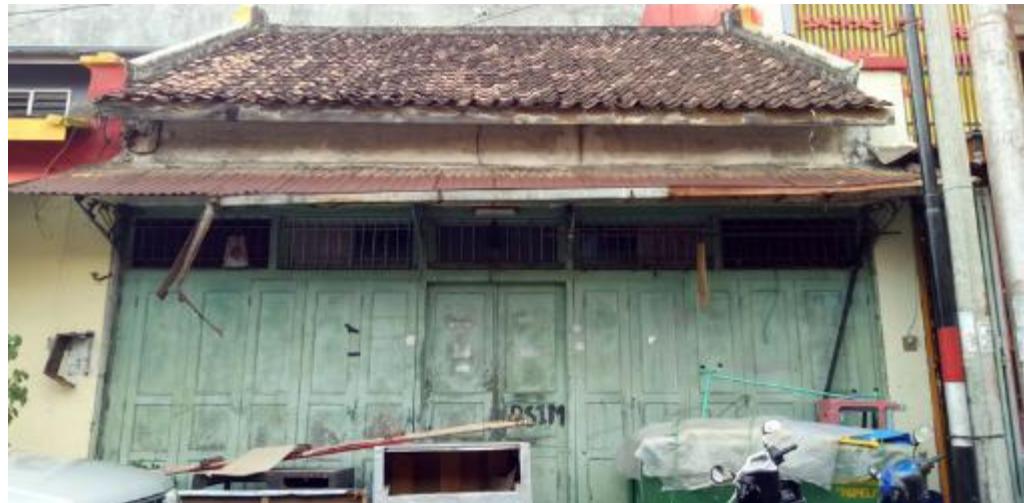
Gambar 76. Tampak Bangunan Kampung Pecinan.

Bangunan ini memiliki tipe satu lantai dengan menggunakan atap pelana dan pintu lipat pada bangunan sistem sirkulasi pada bangunan ini melalui ventilasi yang berada di atas pintu dengan pengulangan garis vertikal seperti jeruji besi pada ventilasi yang di gunakan.

Warna pada bangunan ini tidak mencolok seperti ciri arsitektur Tionghoa yang seperti yang telah penulis kaji pada sub bab sebelumnya.

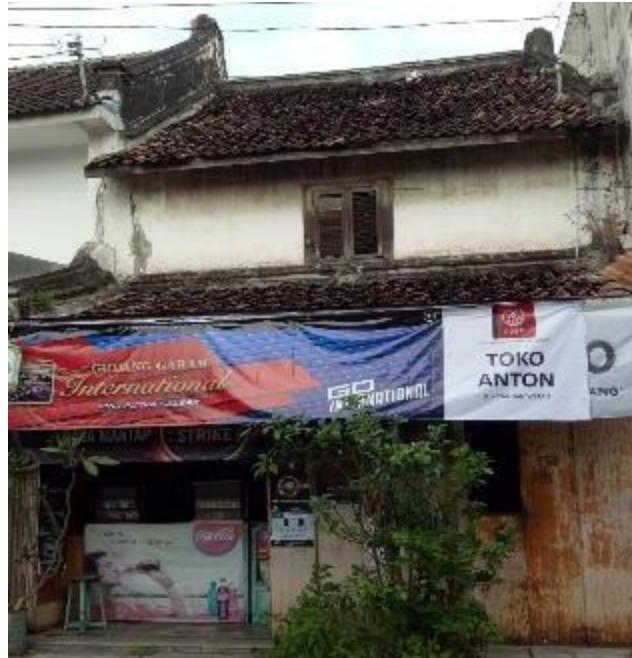
Gambar 77. Tampak Bangunan.

Bangunan ini berfungsi sebagai rumah dan toko memiliki 2 lantai pada bangunan. Pada lantai satu bergungsi sebagai area dagang dan pada lantai kedua sebagai

fungsi hunian. Seperti gambar diatas bangunan ini menggunakan atap pelana dengan bubungan di atasnya. Bangunan ini menggunakan ventilasi dari material kayu dengan dua daun jendela dengan motif garis horizontal. Bangunan ini menggunakan pintu lipat dengan material kayu. Corak warna pada bangunan ini terbilang natural karena menggunakan warnah yang tidak mencolok melainkan menggunakan warna cream pada bangunan.

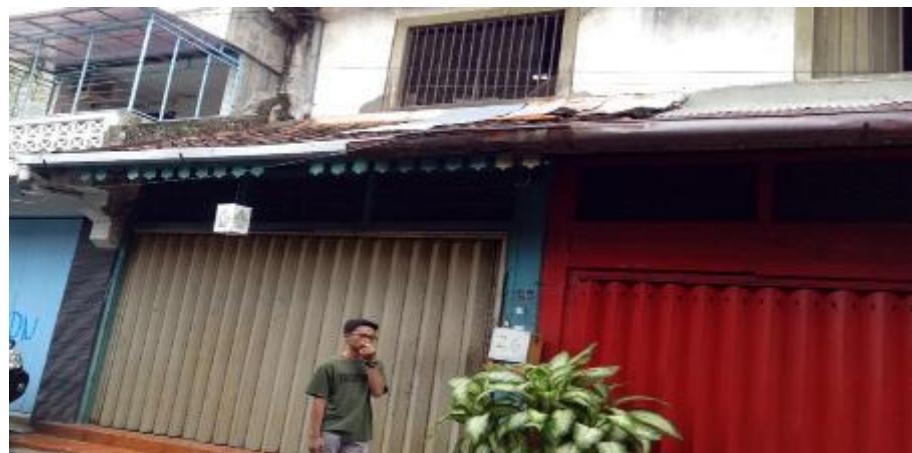
Gambar : Tampak bangunan Kampung Pecinan

Gambar di atas adalah salah satu contoh bangunan di kawasan Pecinan Ketandan yang berfungsi sebagai rumah toko atau biasa disebut dengan RUKO. Kawasan

pecinan identik dengan tipe bangunan rumah toko karena mayoritasnya sebagai pedagang. Pada bangunan ini memiliki 2 lantai pada lantai pertama sebagai toko dan lantai ke dua sebagai hunian pemilik dari bangunan tersebut. Bangunan ini menggunakan atap pelana dengan pintu geser. Ventilasi pada bangunan terdapat di atas pintu dan pada lantai kedua dengan motif seperti jeruji besi. Bangunan ini tidak menggunakan warna bangunan yang mencolok melainkan menggunakan warna cream.

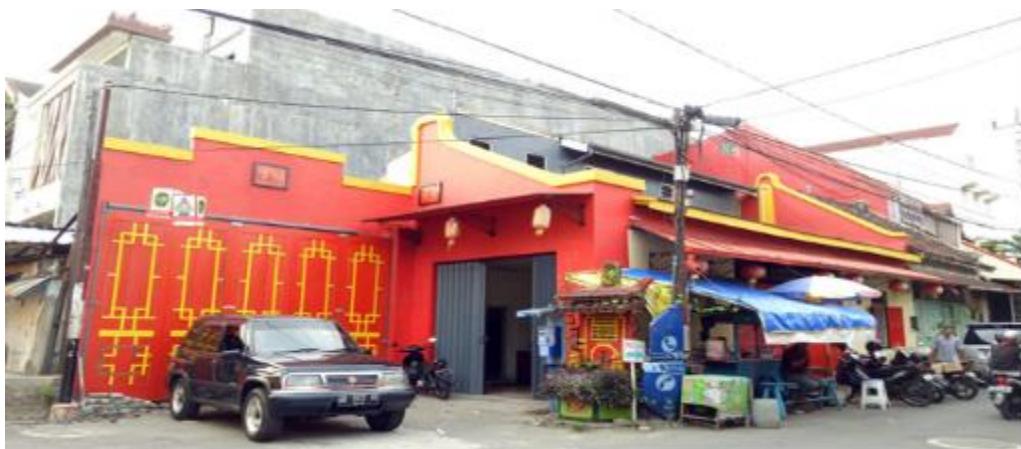
Gambar 78. Tampak Selatan (sisi depan) Bangunan.

Salah satu contoh bangunan milik warga etnis Tionghoa adalah seperti pada gambar diatas yaitu bangunan menggunakan warna cerah seperti merah dengan list garis berwarna kuning, menggunakan pintu lipat dengan ventilasi diatas pintunya, dan di dinding bagian atas bangunan. Jendela pada bangunan ini memiliki dua daun pintu yang didalamnya ditembahkan pengamanan dengan menggunakan tralis besi dengan motif garis vertikal berulang.

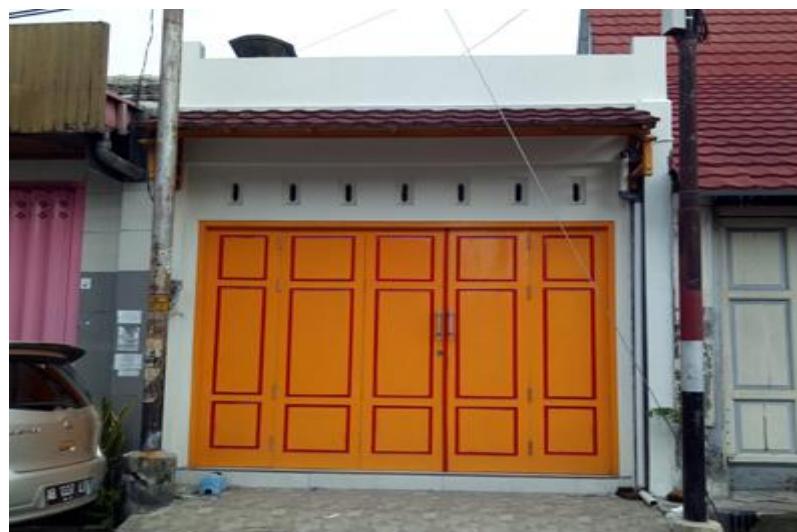
Gambar 80. Tampak pada Bangunan di Kawasan Pecinan.

Rumah milik warga di kawasan Pecinan Ketandan ini hanya memiliki satu lantai saja. Bangunan ini berwarna putih dengan pintu lipat berarna kuning dengan list merah. Terdapat lubang ventilasi untuk pergantian udara di dalam ruang di atas bukaan pintu. Pada bangunan ini menggunakan atap dag.
