PROYEK AKHIR SARJANA

PERANCANGAN HERITAGE CENTER PADA KAWASAN PECINAN KETANDAN SEBAGAI FASILITAS UNTUK MENAMPILKAN SEJARAH KAWASAN

DESIGNING THE HERITAGE CENTER IN THE PECINAN KETANDAN AREA AS A FACILITY TO DISPLAY THE HISTORY OF THE AREA

JURUSAN ARSITEKTUR
FAKULTAS TEKNIK SIPIL DAN PERENCANAAN
UNIVERSITAS ISLAM INDONESIA

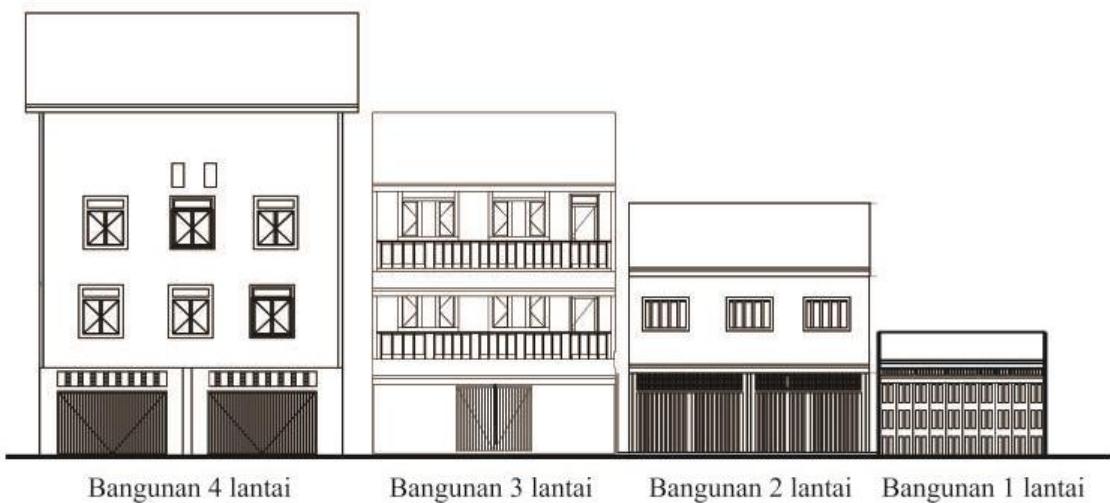
Gambar 81. Tipologi bangunan di kawasan Pecinan

Kawasan Pecinan merupakan kawasan dengan mayoritas sebagai pedagang dengan morfologi bangunan adalah bangunan rumah toko atau biasa disebut ruko. Bangunan di kawasan ini memiliki 4 tipe rumah hunian. Tipe ini dapat dilihat dari banyaknya lantai yang terdapat di dalam bangunan yang ada di kawasan Pecinan Ketandan. Berikut tipologi dan morfologi dari bangunan di kawasan Pecinan Ketandan.

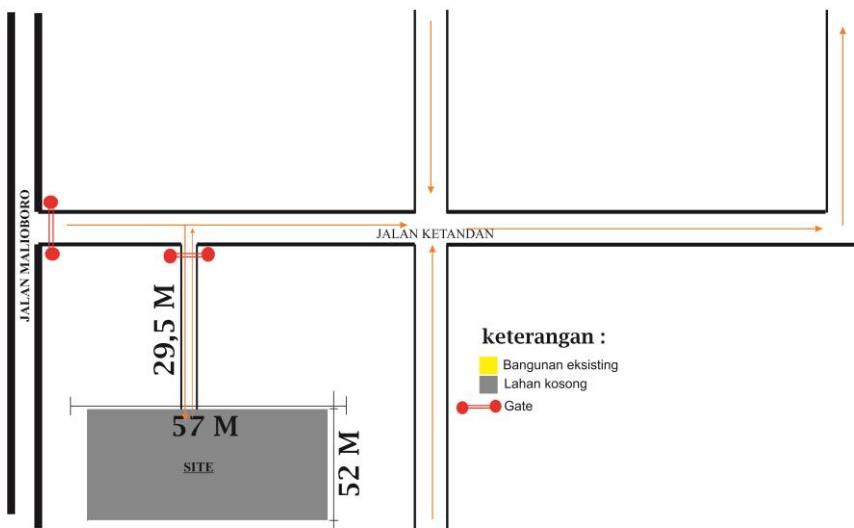
Gambar 86. Lokasi Site Bangunan Baru di Kawasan Pecinan.

Lokasi tapak ini berada di atas lahan kosong Kampung Pecinan Ketandan. Pada lokasi site ini biasa digunakan sebagai kantong parkir untuk pengunjung meletakkan kenderaan mereka sambil berjalan mengelilingi Pusat Perbelanjaan Malioboro. Lokasi site ini memiliki kondisi kontur tapak yang terbilang datar dengan luas $57 \times 29,5 \text{ M}^2$. Kondisi tapak ini terbelilang panas karena kurangnya pohon-pohon peneduh dilokasi site. Membuat keadaan di lokasi menjadi panas. Akses keluar dan masuk site ini hanya melalui satu pintu gerbang Pecinan itu sendiri sehingga antara mobil masuk dan keluar harus bergantian. Site ini dikelilingi oleh bangunan eksisting. Lokasi site ini nantinya yang akan dijadikan sebagai site untuk bangunan baru yang ada di kawasan Pecinan Ketandan yang berfungsi sebagai wadah untuk aktivitas kebudayaan yang ada di kawasan.

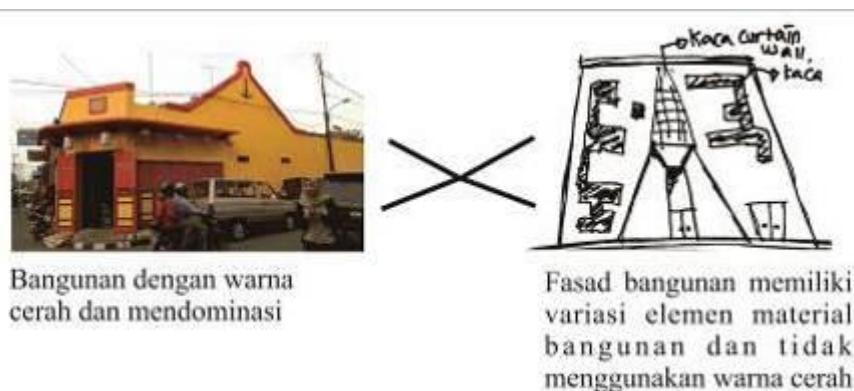
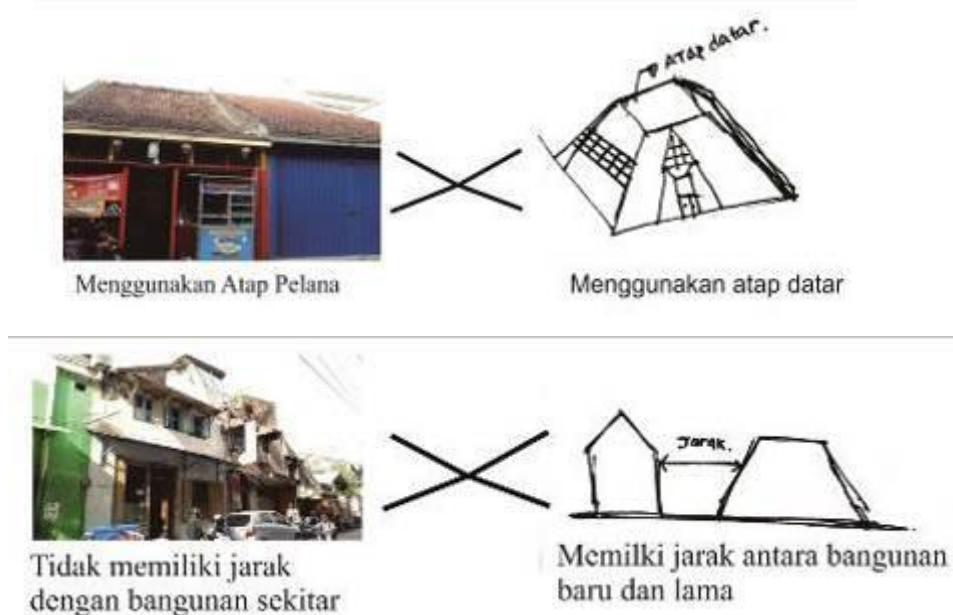
Gambar 89. Sketsa Konsep Penampilan Massa Bangunan Baru di Pecinan Ketandan.

Berikut penampilan arsitektur kontras terhadap bangunan lama dengan elemen arsitektur Tionghoa di Ketandan.

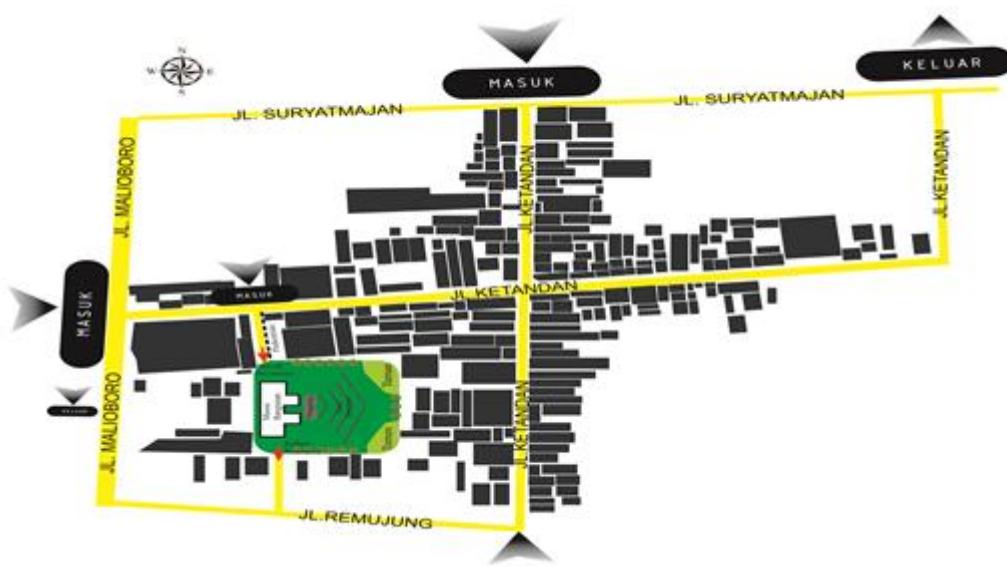
Gambar 92. Rencana Skematik Site Plan.

Kawasan Pecinan Ketandan terletak di lokasi yang dekat dengan pusat perbelanjaan Malioboro. Akses jalur utama menuju Kampung Pecinan ini dapat di akses melalui jalan Malioboro di sebelah timur malioboro terdapat gapura besar berwarna yang bertuliskan Kapoeng Ketandan itulah akses masuk untuk menuju Kampung Pecinan dan kemdian keluar ke arah Jalan Suryatmajan.

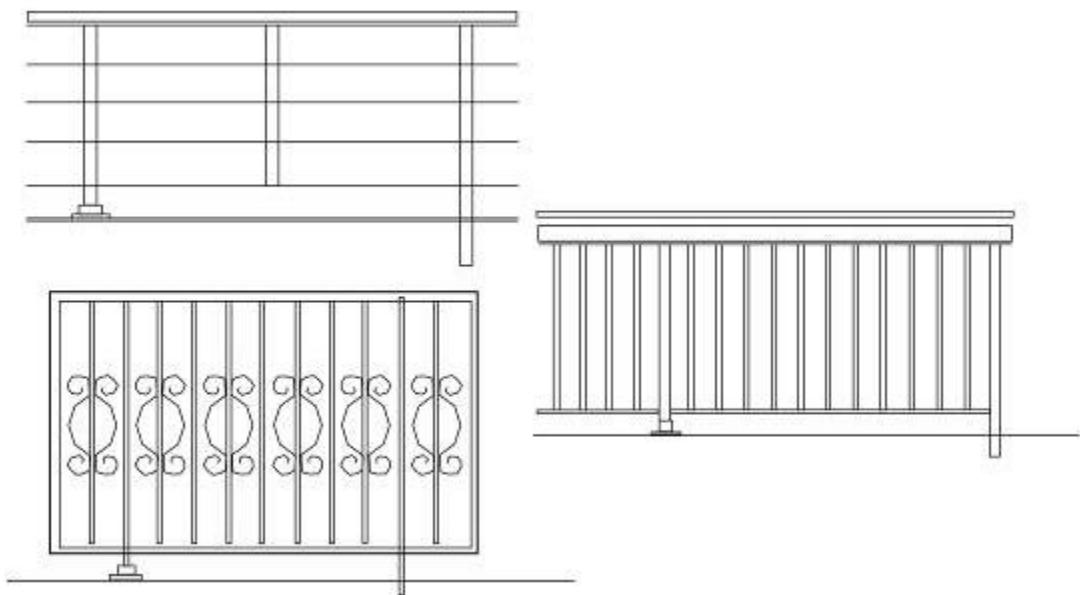
Gambar 100. Ciri Railling Pecinan

Berdasarkan penjelasan pada kajian sub sebelumnya arsitektur Tionghoa memiliki ciri khas dalam bentuk hiasan ornamen yaitu umumnya menggunakan motif berulang seperti jeruji besi atau menggunakan motif tumbuhan. Sehingga dapat di tarik kesimpulan ciri dari railling pagar pecinan adalah menggunakan motif tumbuhan atau pola berulang. Berikut ciri khas railling pecinan.

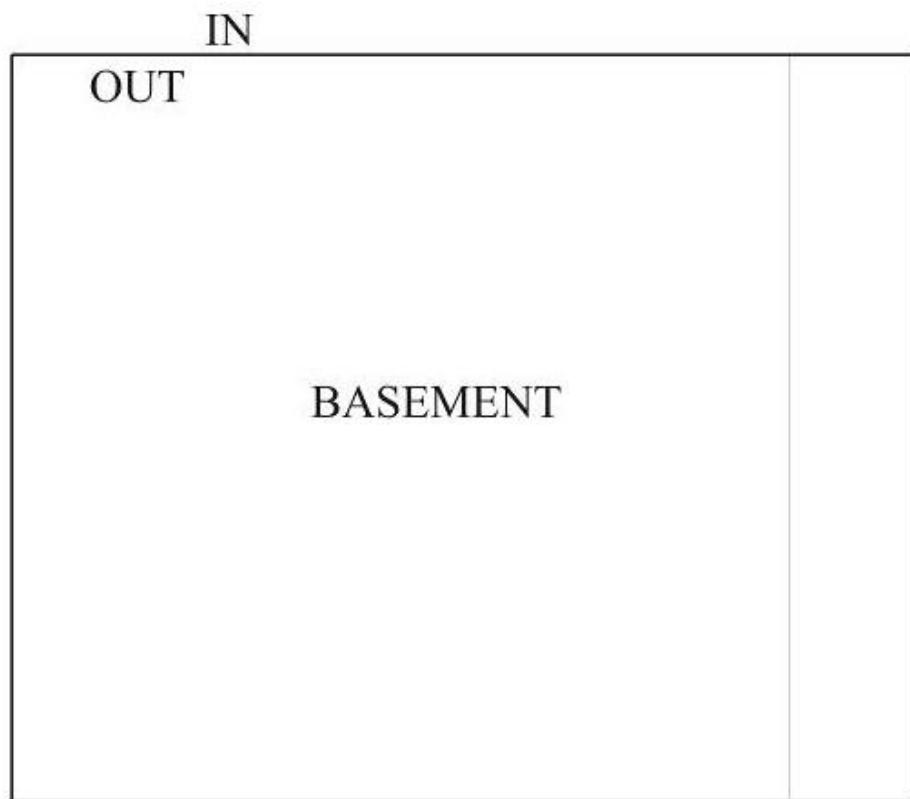
Gambar 101. Skematic Denah Basement.

Basement ini menggunakan grid struktur 5,5 x 5,5 m dengan panjang 49,5 m x lebar 38,5. Besement ini dapat menampung parkiran kendaraan bermobil sebanyak dan kendaraan mobil sebanyak. Di parkiran terdapat mushola untuk beribadah dan terdapat ruang MEE dan ruang pompa yang juga di letakkan di basement. Untuk mengakses bagian lobby gedung dapat menggunakan tangga yang ada di bassement untuk naik keatas bangunan.

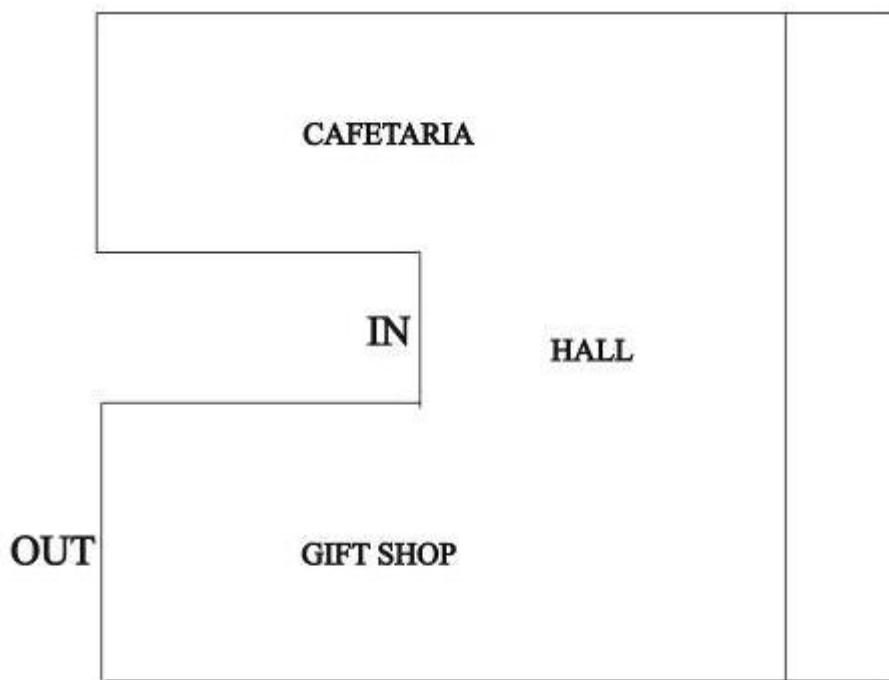
Gambar 102. Skematik Denah Ground Floor.

Lantai Ground Floor adalah lantai paling dasar didalamnya terdapat Hall untuk menampung pengunjung didalamnya yang ingin melihat gallery pameran dan pertunjukan seni. Pada lantai ground floor ini terdapat tempat untuk membeli tiket agar pengunjung bisa mengakses bagian atas bangunan. Lantai ini juga memiliki cafetaria yang menjual makanan-makanan khas etnis Tionghoa dan pada bagian ujung-ujung bangunan terdapat tangga darurat

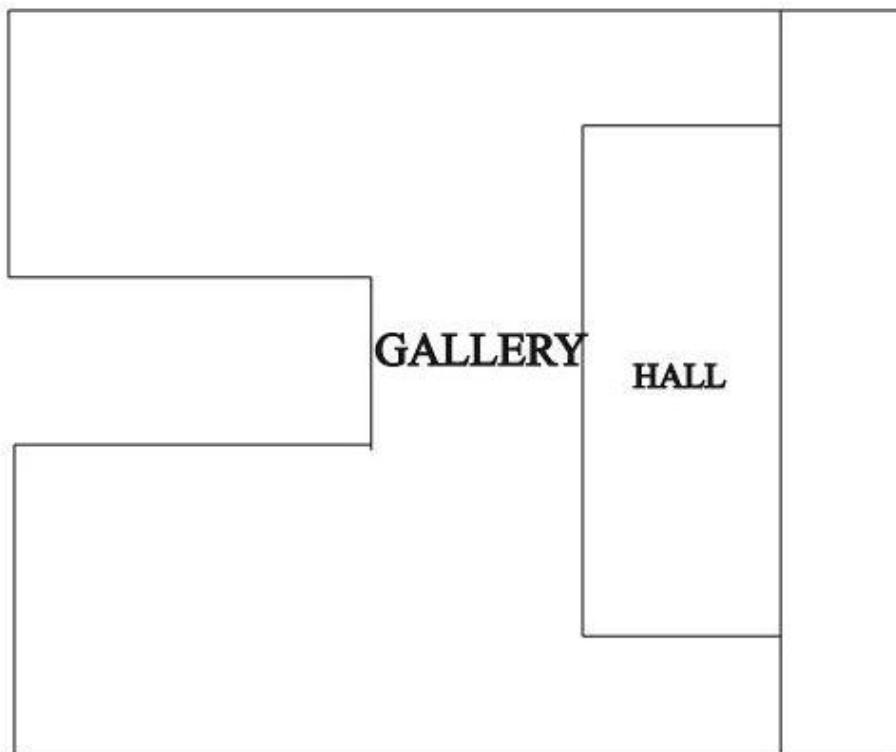
Gambar 103. Skematik Denah 2nd Floor..

Setelah membeli tiket yang berada di lantai ground floor pengunjung dapat naik ke lantai atas untuk melihat gallery pameran. Pada lantai 2nd Floor akan dilakukan pengecekan tiket di bagian lobby. Pada lantai ini terdapat tangga darurat yang dapat diakses apabila terjadi kebakaran pada bangunan yang langsung mengakses ke luar bangunan.

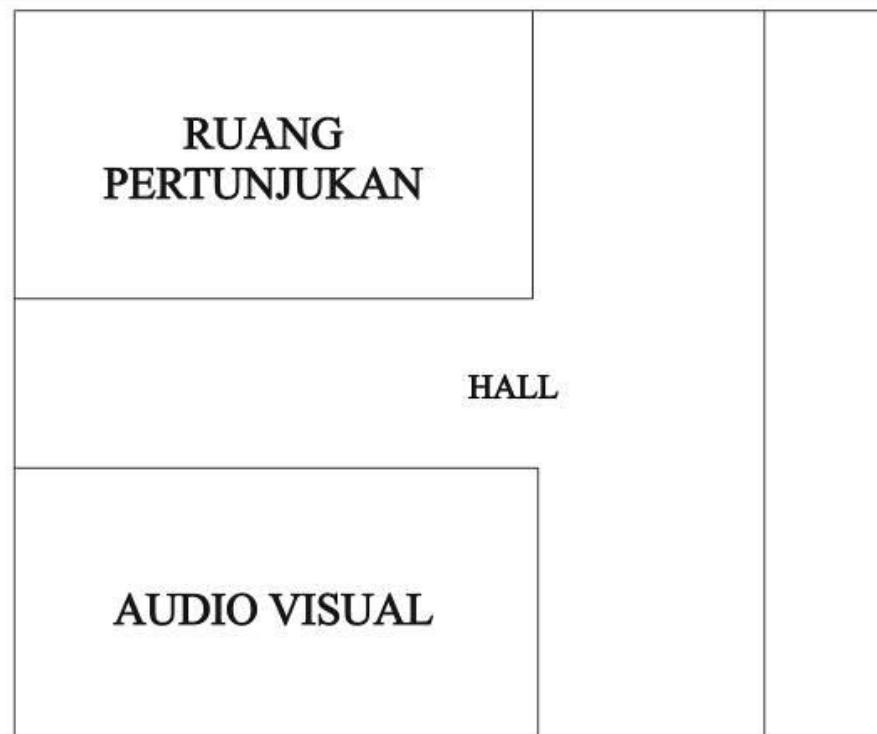
Gambar 104. Denah Skematik 3rd Floor.

Setelah selesai melihat gallery pameran pengunjung dapat naik ke lantai atas yaitu 3rd Floor. Pada lantai ini terdapat ruang pertunjukan dan audio visual. Ruang pentas seni pertunjukan ini nantinya akan menampilkan tarian seperti tarian Dewi Seribu Tangan dan tari Kipas khas etnis Tionghoa. Sama seperti lantai sebelumnya akses keselamatan seeperti tangga darurat terdapat di ujung-ujung bangunan.

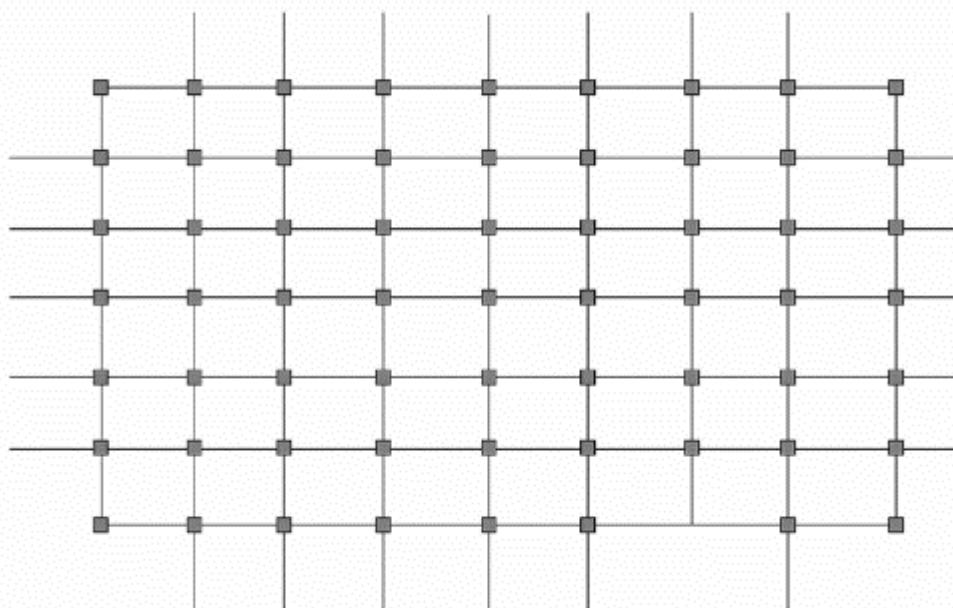
Gambar 107. Rancangan Skematik Grid Struktur dan Kolom Basement.

Sistem Struktur utama pada bangunan Pecinan Ketandan adalah menggunakan kolom dan balok dengan menggunakan grid struktur. Grid struktur yang digunakan pada bangunan ini adalah 5,5 m x 5,5 m dengan dimensi kolom adalah 500/500 mm yang di letakkan di setiap pertemuan antar grid. Penggunaan material pada bangunan exhibition center di kawasan Pecinan ini menggunakan kolom baja lapis beton. Untuk balok menggunakan material baja finishing beton dengan dimensi yang berbeda-beda untuk balok satu berdimensi 300/500, balok dua 200/400mm, balok tiga 400/600 mm. Sistem struktur ini menggunakan struktur rangka yang tersusun oleh kolom dan balok untuk menahan gaya yang kemudain di salukan ke tanah.

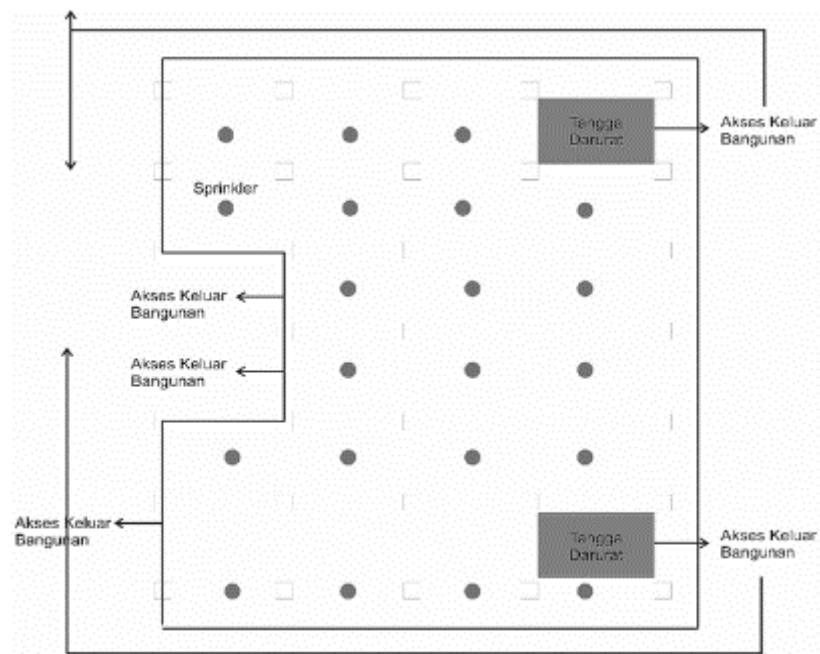
Gambar 111. Skematik keselamatan bangunan dengan adanya sprinkler dan tangga darurat.

Rancangan keselamatan pada bangunan sangat penting karena apabila bangunan mengalami kebakaran pengunjung dapat segera di evakuasi menuju tangga darurat yang langsung ter akses pada luar bangunan dengan begitu dapat mencegah terjadinya korban apabila terjadi di dalam bangunan. Di dalam bangunan juga terdapat smoke detector yang dapat mendeteksi asap dan sprinkler untuk mematikan api yang terdeteksi yang di letakkan setiap lantai bangunan.

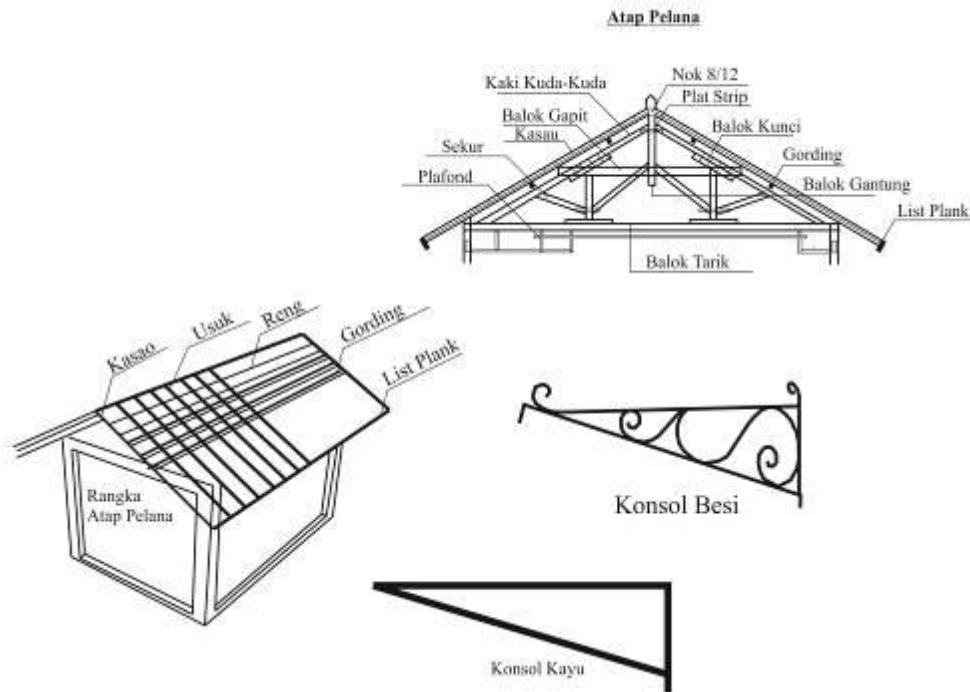
Gambar 116. Detail atap bangunan Pecinan

Atap merupakan elemen penting di dalam sebuah bangunan karena berfungsi sebagai tempat bernaung. Berdasarkan kajian-kajian yang telah di dapat bentuk atap pelana yang berada di kawasan Pecinan Ketandan patut di lakukan pertahanan dan pengembalian karena atap pelana merupakan ciri arsitektur Tionghoa di Indonesia. Sehingga apa bila bangunan mulai rusak dan ingin di lakukan renovasi pada bangunan maka tidak boleh merubah bentuk dari atap pelana namun apabila bangunan tidak menggunakan atap pelana boleh melakukan penggantian menjadi atap pelana. Berikut detai atap pelana.

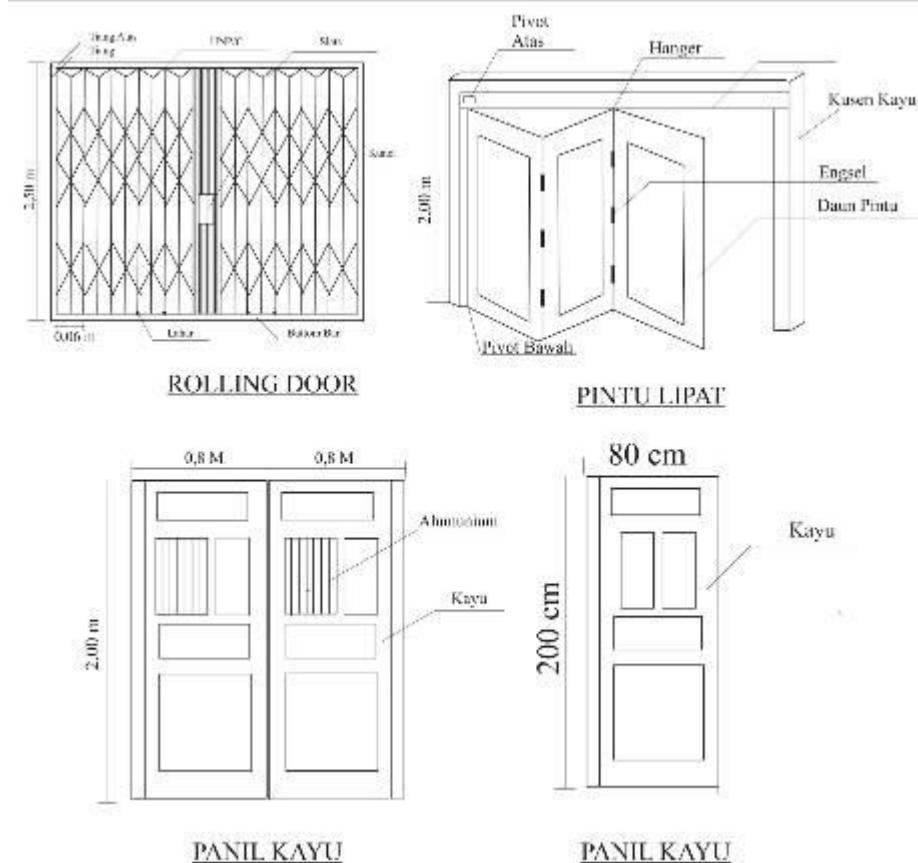
Gambar 117. Detail Pintu di Bangunan Pecinan

Berdasarkan kajian dan analisis pada sub sebelumnya dapat di tarik kesimpulan bahwa di kawasan Pecinan Ketandan memiliki 4 tipe bukaan pintu dan 5 tipe bukaan jendela. Berikut bentuk dan detail dari bukaan pintu dan jendela di bangunan Pecinan Ketandan

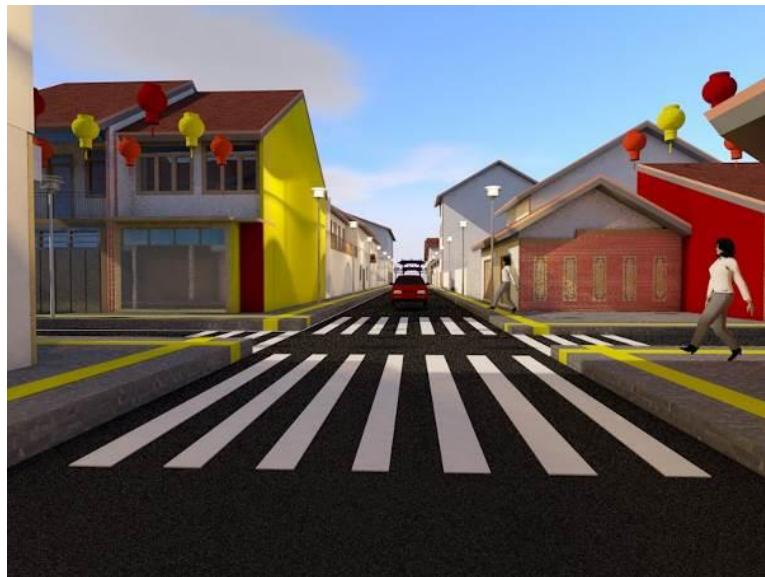
Gambar 120. Warna bangunan di Pecinan

Dari kajian dan analisis pada sub sebelumnya menjelaskan bahwa bangunan dengan arsitektur Tionghoa memiliki ciri khas yang sangat kuat yang sangat mudah untuk di kenali yaitu warna bangunan yang menggunakan warna cerah seperti merah, kuning, biru, hijau dan putih. Berikut salah satu bangunan di kawasan Pecinan Ketandan dengan menggunakan warna cerah.

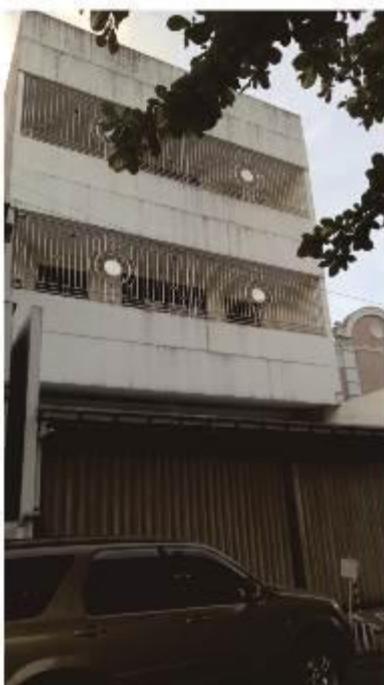
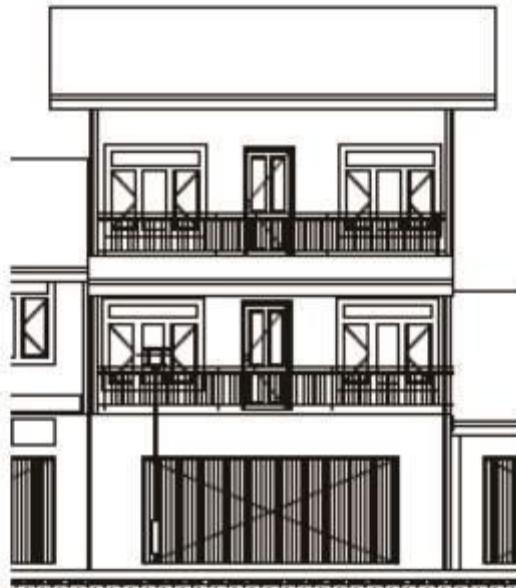
Gambar 129. Tampak Detail Rancangan.

Dapat di lihat dari gambar di atas untuk masa yang akan datang apa bila pemilik bangunan ingin melakukan renovasi terhadap masing-masing bangunan, maka pemilik harus mengikuti aturan rancangan seperti harus menggunakan atap pelana menggunakan tralis dengan motif jeruji besi atau dengan menggunakan motif tumbuhan.

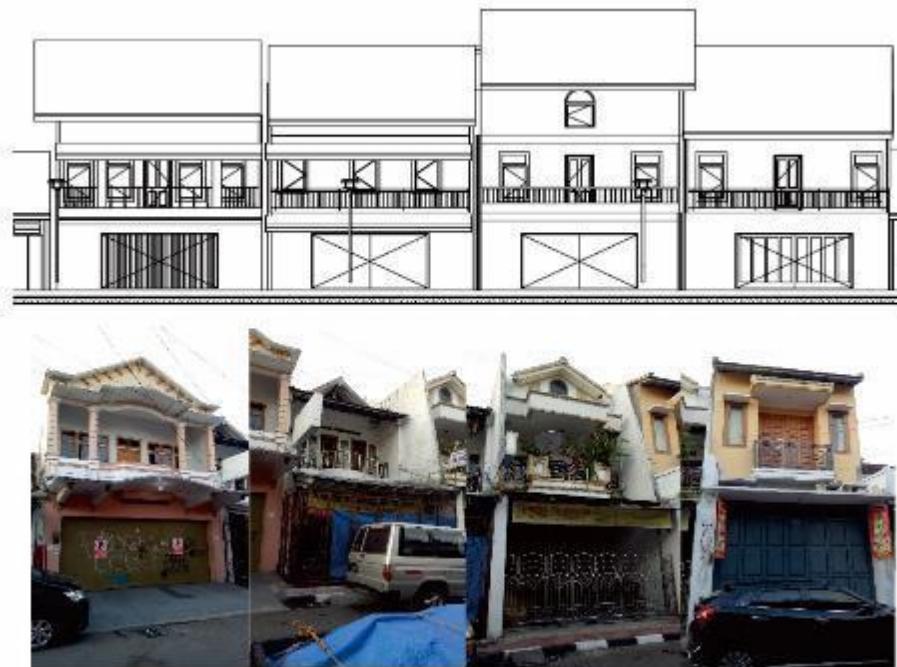
Gambar 130. Detail Tampak Rancangan.

Dapat di lihat dr gambar di atas apabila bangunan mengalami kerusakan di masa yang akan datang. Bangunan ini tidak boleh menggunakan atap dag karena menghialngkan citra kawasan Pecinan dan bangunan lebih terkesan modern. Tralis pagar pada fasad bangunan tidak boleh menutup dinding secara keseluruhan karena dapat menutupi fasad bangunan dan terkesan lebih tertutup terhadap bangunan sekitar.

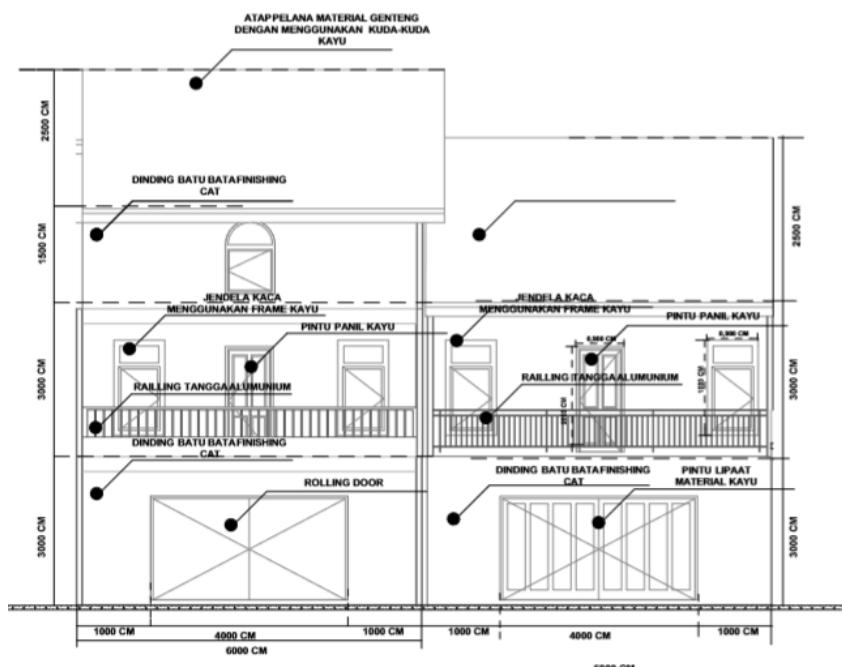
Gambar 133. Detail Bangunan Rumah Pecinan

Arsitektur Tionghoa memiliki ciri khas terhadap bangunannya seperti penjelasan pada sub beleumnya dan analisis mengenai kawasan Pecinan. Berikut detail bangunan di kawasan Pecinan Ketandan.

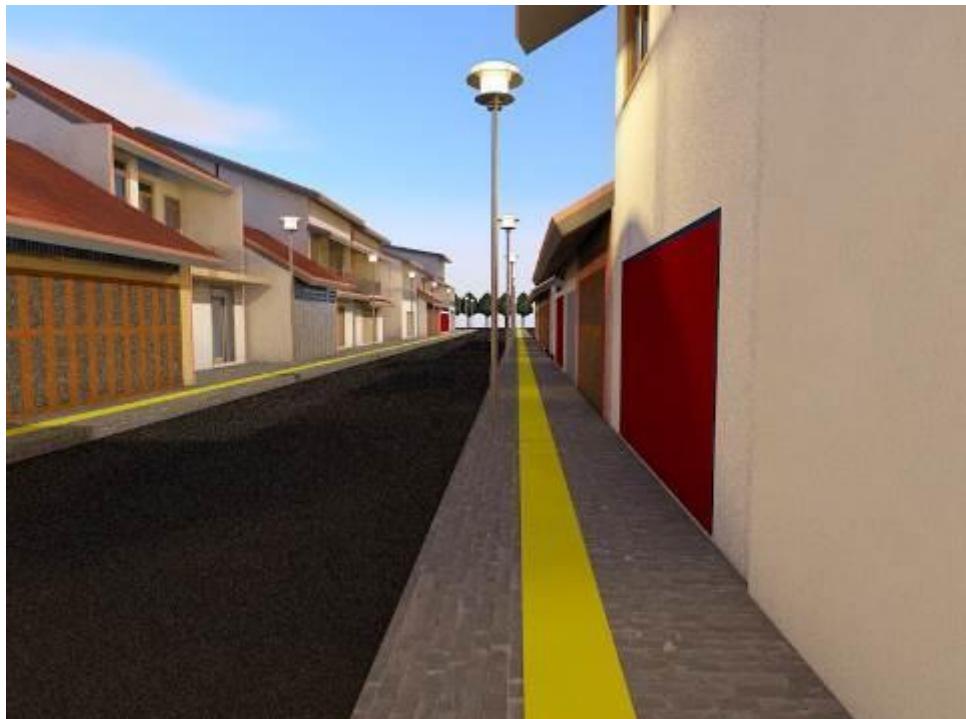
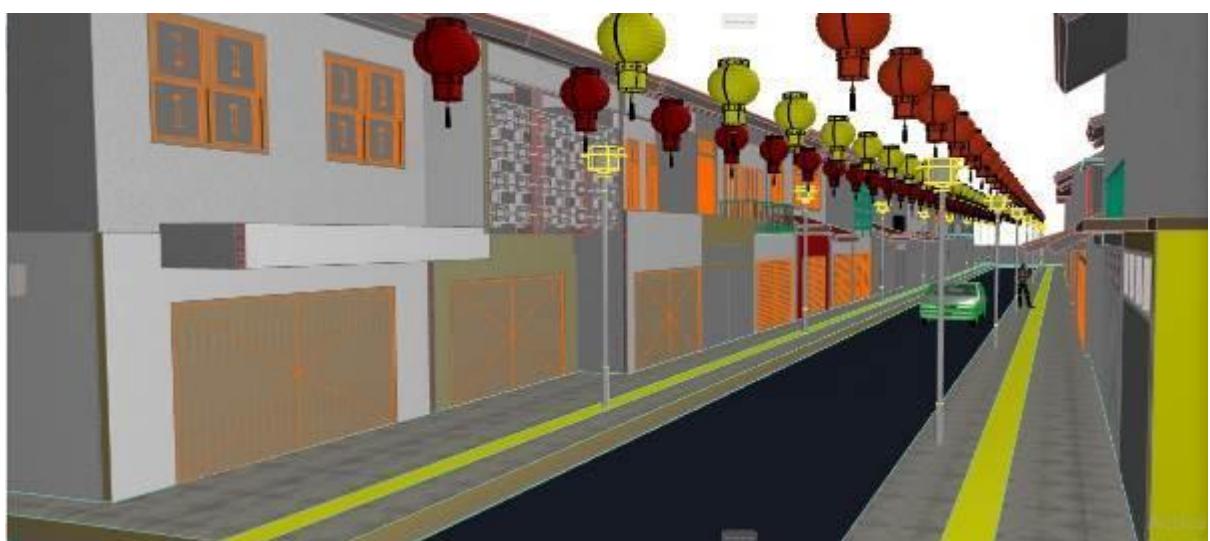
Gambar 141. Pedestrian di Kawasan Pecinan Ketandan.

Kawasan Pecinan Ketandan memiliki Pedestrian pada setiap sudut Kawasan dengan terdapat Yellow line yang dapat di gunakan dan di akses oleh pengunjung kawasan Pecinan Ketandan. Berikut pedestrian yang ada di kawasan Pecinan Ketandan.

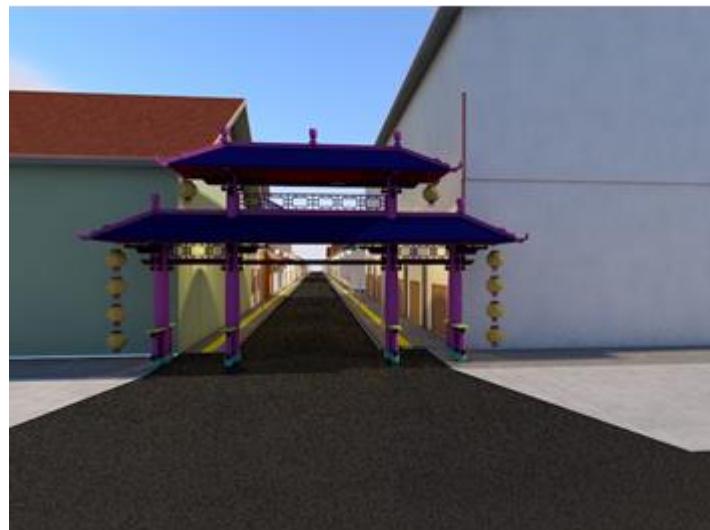
Gambar 142. Pecinan Ketandan.

Gate pada kawasan Pecinan terdapat 2 gate yaitu gate masuk kawasan dan keluar dari kawasan. Berikut bentuk dari gate enterance menuju kawasan Pecinan Ketandan.

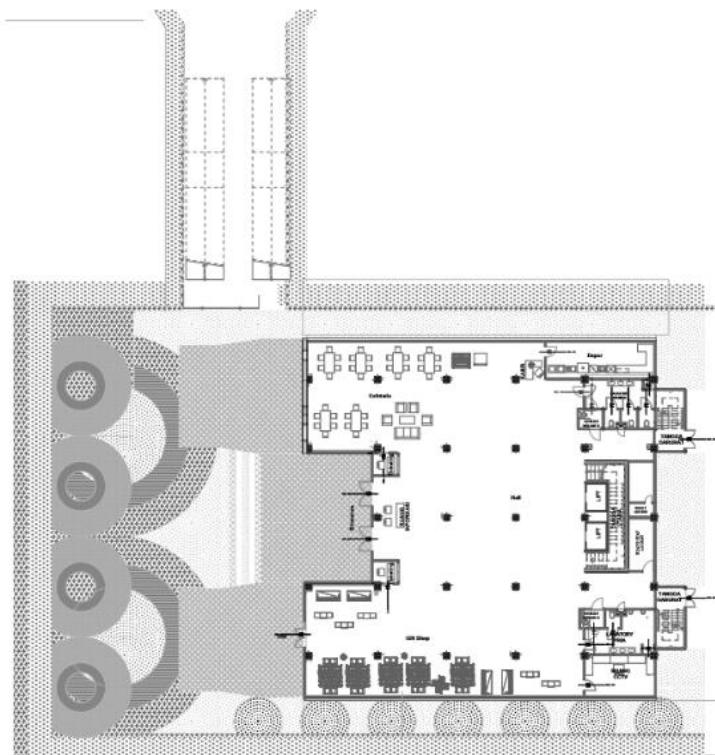
Gambar 144. Site Plan Exhibition Pecinan Ketandan.

Bangunan ini terletak di antara bangunan padat penduduk di kawasan Pecinan Ketandan. Luas dari lahan pada bangunan ini adalah 2,878 m². Di dalam site ini terdapat satu gubahan masa bangunan. Berikut rencana tapak di kawasan Pecinan Ketandan.

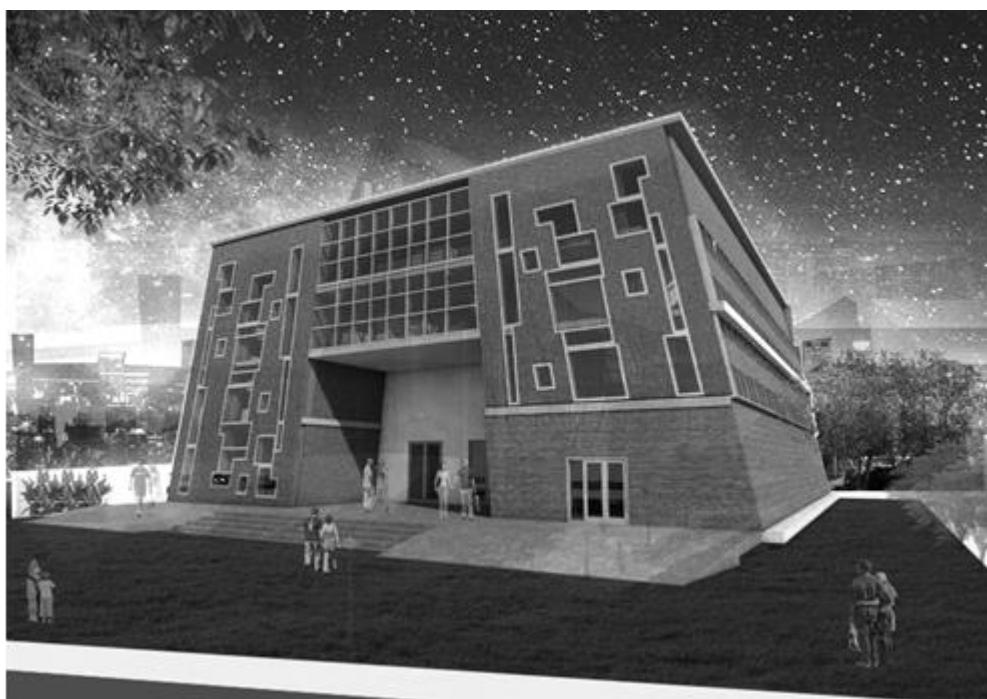
Gambar 152. Eksterior Exhibition Center Pecinan Ketandan.

Dapat dilihat dari gambar di bawah Massa bangunan terletak diantara bangunan bersejarah bediri secara vertikal ke atas dengan memiliki 4 lantai dan 1 basement bangunan. Bangunan ini berdiri secara vertikal karena keterbatasan lahan yang ada di kawasan Pecinan Ketandan. Material yang digunakan adalah kaca dan dinding bata dengan lapisan kayu. Pada sisi utara dan selatan menggunakan curtain wall pada bangunan.

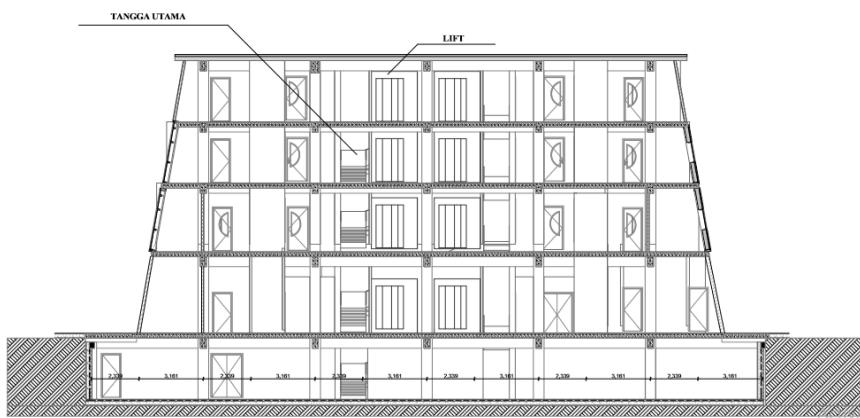
Gambar gambar 162.Transportasi vertikal bangunan exhibition center

Pada bangunan *exhibition center* menggunakan transportasi vertikal lift dan tangga yang terdapat di setiap lantai bangunan. Berikut rancangan transportasi vertikal bangunan.

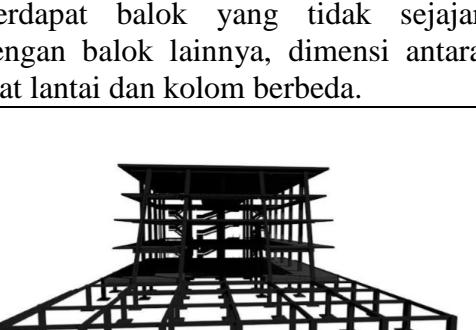
<p>Rancangan 3D struktur pada lantai basemeny tidak menggunakan plat lantai.</p>

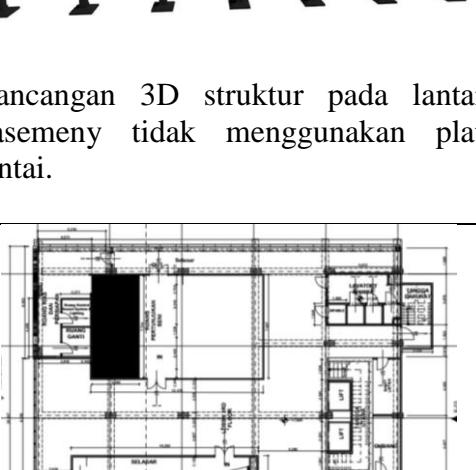
<p>Terdapat dinding massa bangunan di dalam rancangan struktur dan dimensi kolom dan balok yang tidak efisien.</p>	<p>Perubahan dimensi kolom dan balok sehingga efisiensi untuk menahan beban bangunan yang dihasilkan.</p>
4.
