BAB 4

DESKRIPSI HASIL RANCANGAN

Bagian ini akan menjelaskan mengenai hasil rancangan Sekolah Alam di Sleman, Yogyakarta. Adapun poin-poin yang akan dijelaskan yaitu spesifikasi rancangan dan deskripsi hasil rancangan.

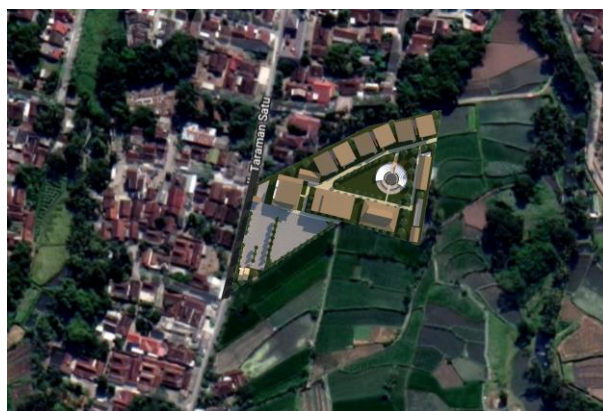
Gambar 4. 1 Situasi

Hasil rancangan tapak menunjukkan bahwa bangunan terdiri dari beberapa massa yang terpisah untuk mendapatkan penghawaan dan pencahayaan alami secara maksimal pada setiap massanya.

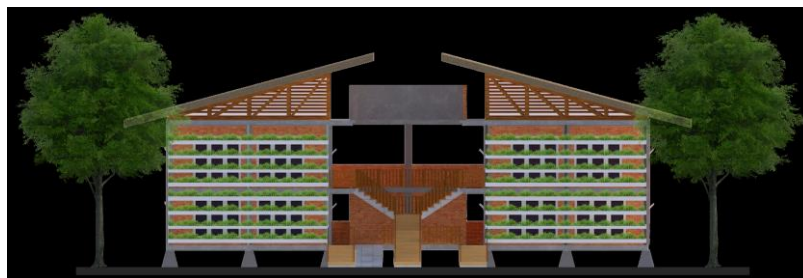
Gambar 4. 6 Tampak depan (selatan)

Rancangan tampak bangunan menunjukkan komposisi material dan fasad yang diaplikasikan terhadap bangunan. Pada tampak depan bangunan ruang kelas terdapat fasad berupa vertikal garden yang selain berfungsi sebagai media pembelajaran terhadap siswa juga bisa digunakan sebagai penurun suhu ruang luar dimana angin yang berasal dari arah barat daya.

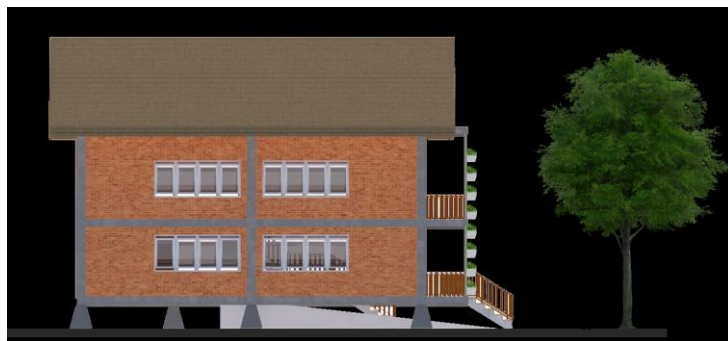
Gambar 4. 8 Tampak samping kanan (barat)

Pada tampak timur dan barat bangunan terdapat elemen transparan berupa bukaan dengan material kaca bening agar mampu memanfaatkan pencahayaan alami. Tipe bukaan adalah tipe reversible dimana jendela bisa diarahkan secara manual ke berbagai arah yang diinginkan.

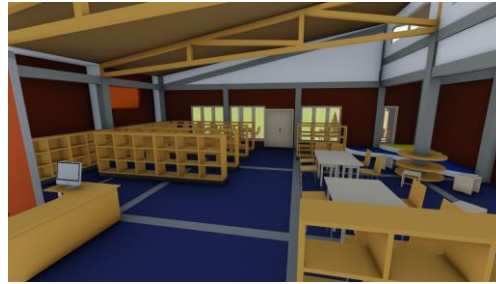
Gambar 4. 12 Interior perpustakaan
Sumber : Penulis (2018)

Sedangkan untuk interior perpustakaan yang berada pada lantai 2 terdiri dari rak penyimpanan buku dan ruang baca. Terdapat ruang baca indoor dan

outdoor. Ruang baca indoor dibuat bervariasi yaitu ada yang dengan furniture meja kursi, duduk lesehan .

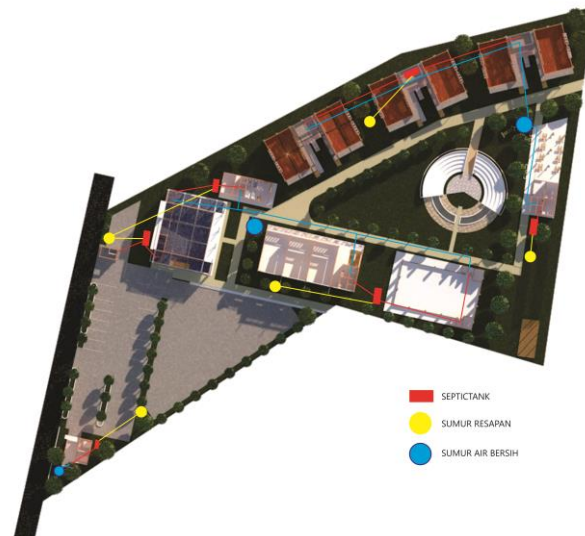
Gambar 4. 16 Skema penyediaan air bersih dan pengelolaan air kotor
Sumber : Penulis (2018)

Pengelolaan limbah air kotor disalurkan pada beberapa titik septictank dan sumur resapan yang diletakkan dekat dengan bangunan agar salurannya yang tidak terlalu panjang.

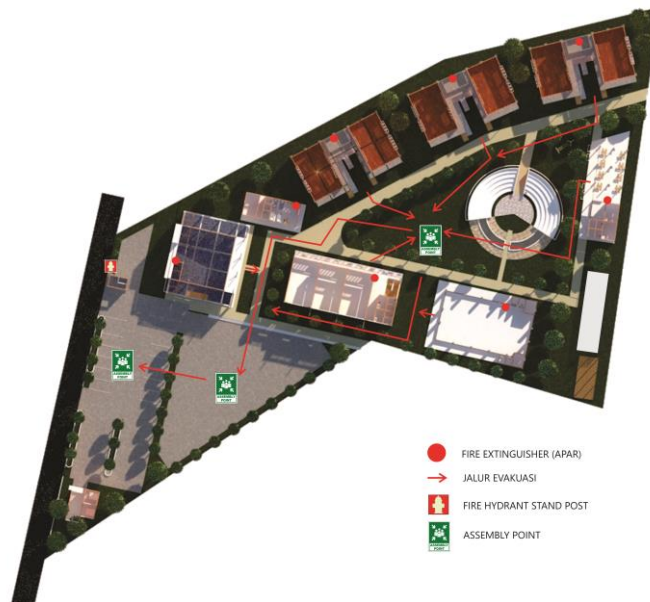
Gambar 4. 19 Skema penanggulangan kebakaran dan evakuasi darurat
Sumber : Penulis (2018)

Penanggulangan kebakaran dan kondisi darurat dengan menggunakan penanganan kebakaran aktif yaitu dengan penggunaan *fire hydrant stand post* dan alat pemadam berupa apar yang diletakkan pada setiap bangunan dan setiap lantai.

Untuk evakuasi darurat digunakan beberapa titik kumpul (*assembly point*) yang terdapat pada ruang terbuka yang berada pada bagian tengah site, lapangan dan lahan parkir untuk memudahkan evakuasi.

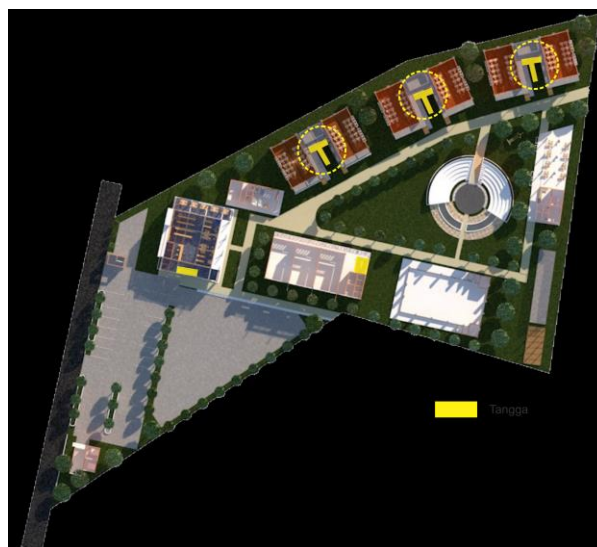
Gambar 4. 20 Skema transportasi vertikal
Sumber : Penulis (2018)

Beberapa massa bangunan sekolah alam ini terdiri dari 2 lantai dengan penghubung antar lantai menggunakan tangga.

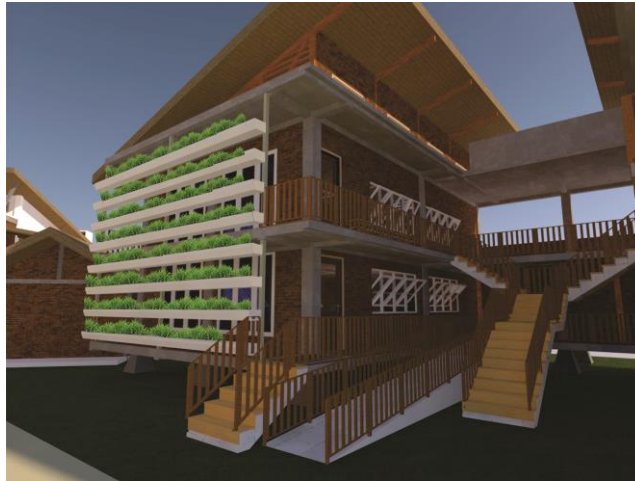
Gambar 4. 23 Selubung bangunan

Selubung bangunan pada bangunan kelas menggunakan material bata ekspos. Pada bagian depan bangunan kelas terdapat elemen vertikal garden yang berfungsi sebagai media belajar, menurunkan suhu ruang, dan barrier dengan aktifitas luar ruangan.
