BAB 4

HASIL DAN PEMBAHASAN

PETA SEBARAN TEMPAT PEMBUANGAN SAMPAH ILEGAL KABUPATEN SLEMAN

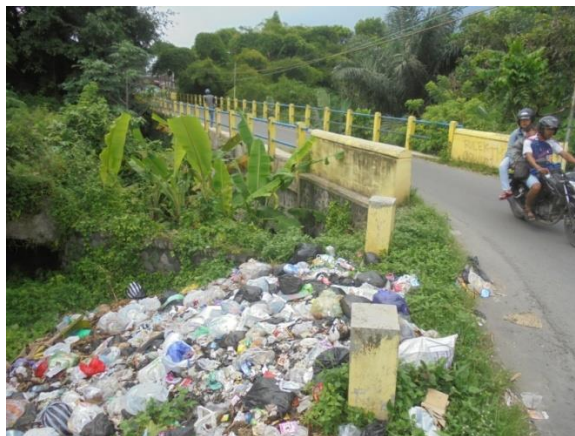
Gambar 4.2 LPS ilegal MT12

Pada **Gambar 4.2** dapat dilihat bahwa sebagian besar sampah merupakan kantong plastik yang didalamnya terdapat sampah. Volume LPS ilegal tersebut 2,8 m³ terletak di pinggir Jalan Lokal dan di pinggir sungai dengan koordinat

X:429133 Y: 9142482 . Berikut merupakan tabel sebaran LPS ilegal yang tersebar di wilayah penelitian :

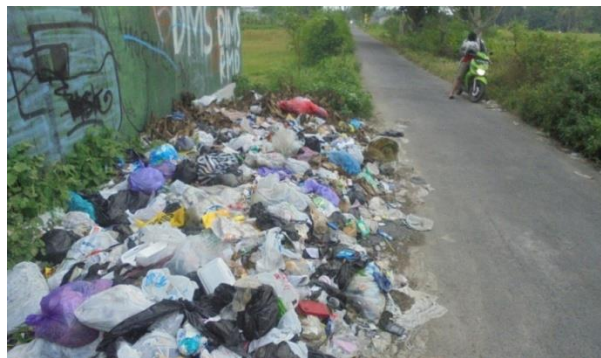
Gambar 4.4 LPS ilegal AK6

Pada **Gambar 4.4** LPS ilegal AK6 terletak di sebelah bangunan, dapat dilihat bahwa sebagian besar sampah yang terdapat pada lokasi tersebut merupakan sampah kantong plastik yang di dalamnya terdapat sampah. pembuangan sampah di tepi jalan hingga menjadi tumpukan-tumpukan sampah menyebabkan terbentuknya LPS ilegal.

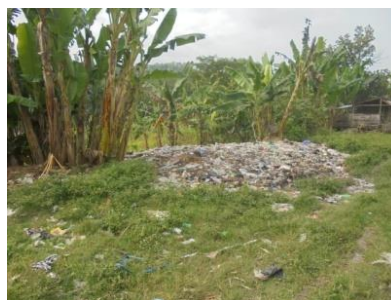
Gambar 4.5 LPS ilegal BC1, Desa Balecatur

Pada **Gambar 4.5** LPS ilegal BC1 terletak pada jalan lingkungan, di sebuah lahan kosong tepatnya di belakang Pasar Balecatur, Meskipun LPS ilegal tersebut terletak di belakang Pasar Tradisional Balecatur dapat dilihat sampah yang berada pada LPS ilegal tersebut merupakan sampah plastik.

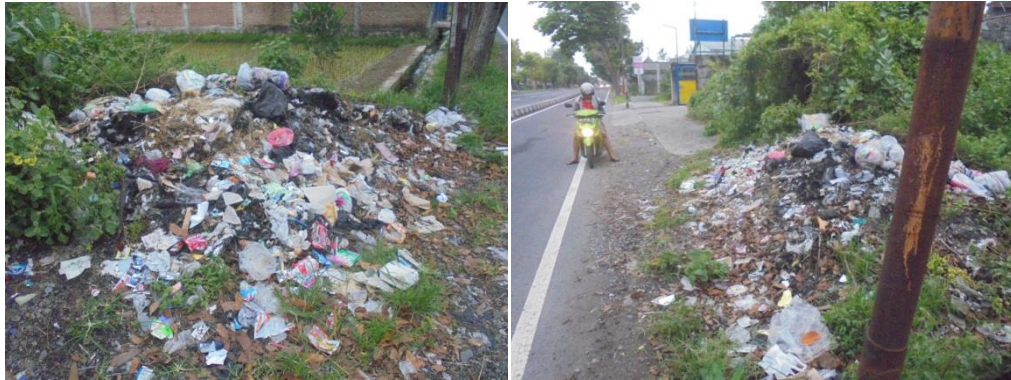
Gambar 4.6 Lokasi Pembuangan Sampah Ilegal BN3, Desa Banyuraden
(Sumber : Dokumentasi, 2018)

Pengamatan yang dilakukan pada lokasi, **Gambar 4.6** LPS ilegal BN3 yang terletak di pinggir jalan arteri pada sebuah lahan kosong, tumpukan-tumpukan sampah yang berada pada lahan tersebut dan tidak terdapat larangan membuang sampah yang menjadi salah satu pemicu adanya LPS ilegal ini di karenakan lingkungan sekitar tidak mendapatkan pelayanan sampah. serta dari segi keterjangkauan lokasi merupakan lokasi yang mudah bagi masyarakat untuk membuang sampah secara Ilegal mengingat lokasi tersebut di pinggir jalan arteri. Sebaran LPS ilegal yang terdapat di Desa Banyuraden dapat dilihat pada **Tabel 4.6**

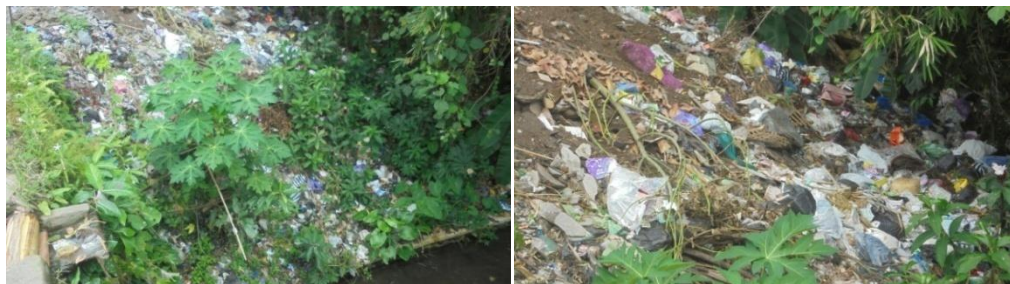
Gambar 4.7 Lokasi Pembuangan Sampah Ilegal NT5, Desa Nogotirto
(*Sumber : Dokumentasi, 2018*)

Pada **Gambar 4.7** LPS ilegal NT5 berada di tepi Sungai, dapat dilihat bahwa sampah yang berada pada lokasi tersebut sebagian besar merupakan kantong plastik yang di dalamnya terdapat sampah. Lokasi tersebut terletak di pinggir sungai dan di tepi jalan lingkungan sehingga karena kurangnya pelayanan pengolahan sampah masyarakat membuang sampah di lokasi tersebut. Hal ini membuktikan bahwa pelayanan pengolahan sampah harus bersifat efisien dan efektif.

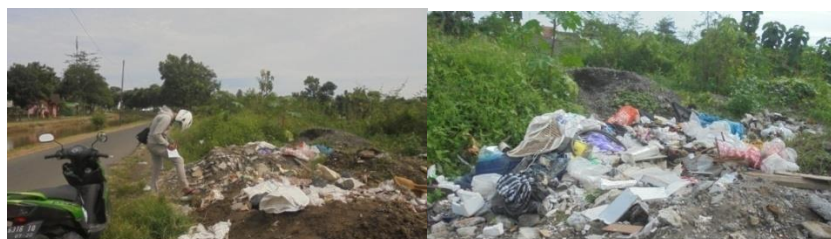
Gambar 4.8 Lokasi Pembuangan Sampah Ilegal TG3, Desa Trihanggo

Pada **Tabel 4.7** terdapat 9 LPS ilegal yang berada di Desa Trihanggo tersebar di sepanjang jalan lingkungan dan jalan lokal, terdapat 3 LPS ilegal yang tersebar di jalan lingkungan dan 6 LPS ilegal tersebar di jalan lokal. Untuk jenis lahan penyebaran LPS ilegal, 5 LPS ilegal tersebar di lahan kosong, 2 di Bekas Bangunan dan 2 LPS ilegal tersebar di Sawah. Jenis sampah yang di temukan ketika pengambilan data di lapangan tidak hanya sampah kantong plastik yang berisi sampah rumah tangga tetapi juga Sebagian LPS ilegal berisi Sampah Bangunan, seperti pada **Gambar 4.8**

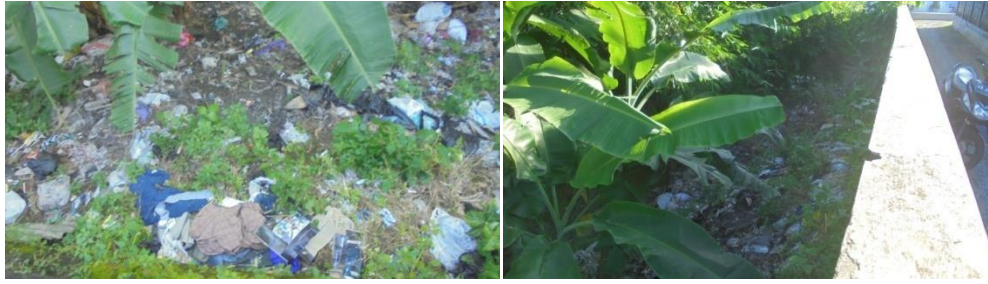
Gambar 4.9 Lokasi Pembuangan Sampah Ilegal GD2 Desa Sidoarum
(Sumber : Dokumentasi, 2018)

Pada **Tabel 4.9** terdapat 4 LPS ilegal yang berada di Desa Sidoarum, 2 LPS ilegal tersebar di Jalan Lingkungan dan 2 LPS ilegal tersebar di Jalan Lokal. selanjutnya Jenis Lahan tempat penyebaran LPS ilegal di Desa Sidoarum yaitu 3 titik tersebar di Lahan Kosong dan 1 Titik tersebar di Sungai. Berikut merupakan gambar LPS ilegal yang berada di Desa sidoarum.

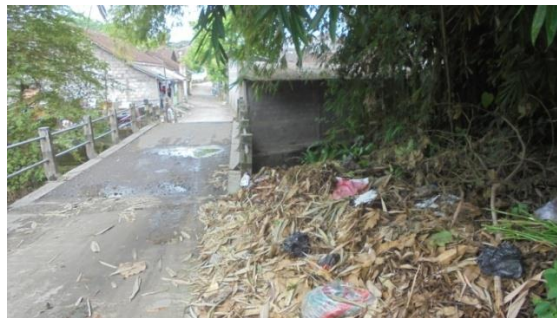
Gambar 4.11 LPS ilegal MT7

Desa Sendangadi merupakan desa yang termasuk dalam Kawasan Perkotaan Yogyakarta (KPY). Terdapat 1 LPS ilegal yang di temukan pada lokasi ini yaitu pada koordinat X: 429392 dan Y: 9143986 jalan lingkungan dan berada di tepi sungai dengan volume 3 m³, sebagian sampah yang terdapat pada LPS ilegal tersebut merupakan sampah organik, sampah plastik dan sampah rumah tangga. Berikut gambar LPS ilegal di Desa Sendangadi.

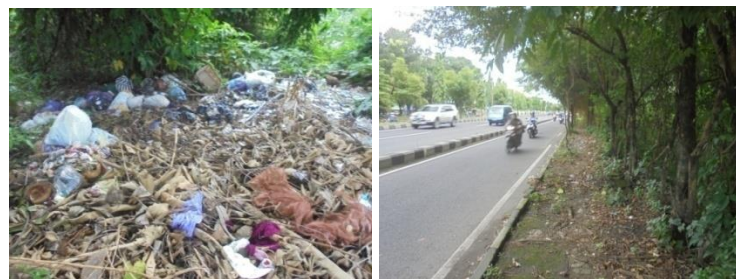
Gambar 4.12 LPS ilegal MT16 Desa Sinduadi

Pada **Tabel 4.11** terdapat 7 LPS ilegal yang berada di Desa Sinduadi, 2 LPS ilegal tersebar di jalan arteri dan 4 LPS ilegal tersebar di jalan lokal dan 1 TPS berada di jalan lingkungan. Jenis Lahan tempat penyebaran LPS ilegal di Desa Sinduadi yaitu 6 titik tersebar di Lahan Kosong dan 1 titik tersebar di Sungai. Berikut merupakan gambar LPS ilegal yang berada di Desa Sinduadi.

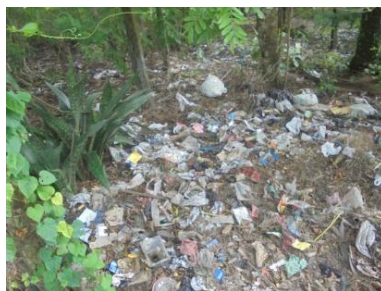
Gambar 4.13 LPS ilegal MT6 Desa Sumberadi

Pada Peta Sebaran LPS ilegal Desa Sumberadi di temukan 1 LPS ilegal dengan Koordinat X:426744 Y:9146746 dengan volume 4,8 m³. LPS ilegal tersebut terletak di Jalan lokal pada sebuah lahan kosong, sebagian besar sampah yang terdapat pada LPS ilegal tersebut merupakan sampah plastik. Berikut Gambar LPS ilegal yang berada di Desa Sumberadi.

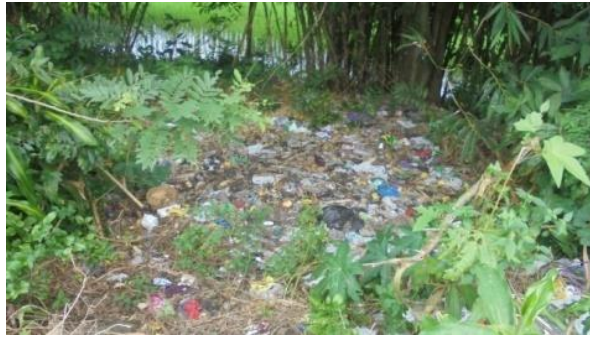
Gambar 4.14 LPS ilegal MT8 Desa Tlogodadi

Pada **Tabel 4.12** terdapat 3 LPS ilegal yang berada di Desa Tlogoadi, 3 LPS ilegal tersebar di jalan lingkungan. Jenis Lahan tempat penyebaran LPS ilegal di Desa Tlogoadi tersebar di lahan kosong. Berikut merupakan gambar LPS ilegal yang berada di Desa Tlogoadi.

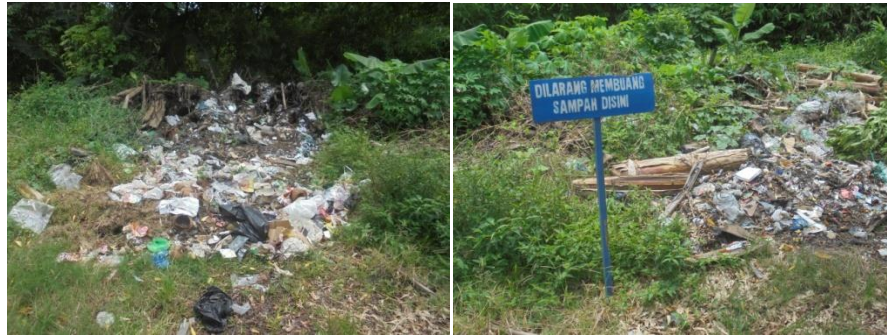
Gambar 4.15 LPS ilegal MT4

Pada **Tabel 4.13** terdapat 5 LPS ilegal yang berada di Desa Tirtoadi, 3 LPS ilegal tersebar di Jalan Lokal dan 2 LPS ilegal tersebar di Jalan Lingkungan. selanjutnya Jenis Lahan tempat penyebaran LPS ilegal di Desa Tlogoadi tersebar 3 LPS ilegal di Lahan Kosong dan 2 LPS ilegal tersebar di Sungai. Berikut merupakan salah satu gambar LPS ilegal yang berada di Desa Tirtoadi.

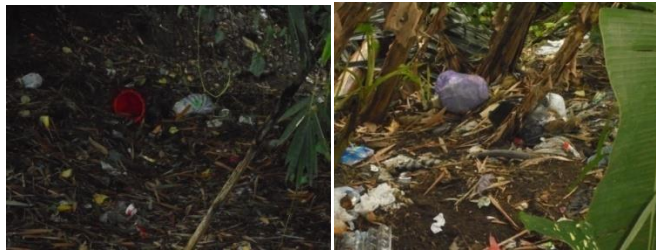
Gambar 4.16 LPS ilegal SL1 Desa Tridadi

LPS ilegal yang terdapat di Desa ini berada pada koordinat X:426898 Y:9150712 dengan volume 4,5 m3, terletak di tepi Jalan Lokal dan pada sebuah Lahan Kosong. Pada **Gambar 4.16** sampah tersebar di sepanjang Jalan Lokal

pada Lahan yang bertebing di sepanjang Jalan, sehingga untuk melihat sampah tersebut harus melihat ke bawah jurang dan tidak terlihat dari Jalan

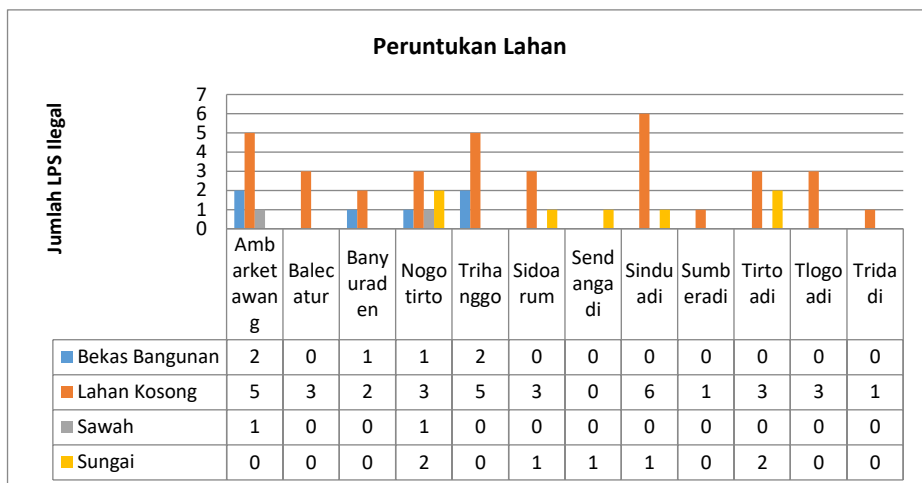
Gambar 4.19 Histogram Sebaran LPS ilegal Berdasarkan Peruntukan Lahan

Pada **Gambar 4.19** Lahan Kosong menjadi faktor yang sangat mempengaruhi keberadaan LPS ilegal. Jumlah LPS ilegal yang tertinggi terletak pada Desa Ambarketawang dan Desa Sinduadi dengan 5 dan 6 titik LPS ilegal pada masing-masing desa. Untuk LPS ilegal yang berada di tepi sungai dan bekas bangunan terdapat 2 titik di beberapa desa sedangkan untuk LPS ilegal yang berada di sawah terdapat 1 titik di beberapa Desa.

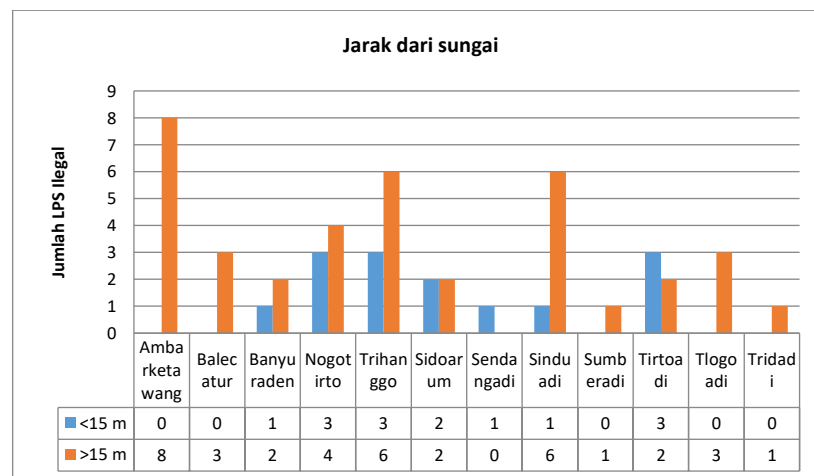
Gambar 4.21 Histogram Sebaran LPS ilegal Berdasarkan Jarak dari Sungai

Pada **Gambar 4.21** dapat dilihat sebagian besar LPS ilegal berada pada jarak >15 m dari palung sungai. LPS ilegal terbanyak yang terdekat dengan Sungai yaitu Desa Nogotirto, Trihanggo dan Tirtoadi dengan masing-masing desa memiliki 3 LPS ilegal yang berada di tepi sungai.

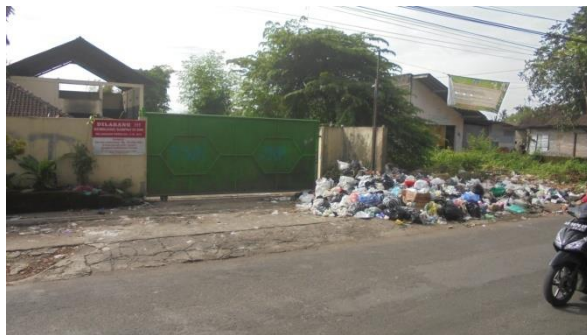
Gambar 4.24 LPS ilegal NT6 Desa Nogotirto

Pada **Tabel 4.16** terdapat 5 lokasi TPS, 2 terletak di Kecamatan Gamping yaitu di Desa Nogotirto dan Ambarketawang, 2 terletak di Kecamatan Mlati yaitu di Desa Sinduadi dan 1 Terletak di Desa Tridadi Kecamatan Sleman. Dari hasil survei di lapangan ditemukan juga terdapat LPS ilegal yang berada di TPS seperti LPS ilegal NT6 pada **Gambar 4.24** yang berada pada Jalan Kabupaten Desa Nogotirto.

LPS ilegal yang berada di Desa Nogotirto berjumlah 7 titik, TPS yang berada di Desa Nogotirto berjumlah 1. Terdapatnya LPS ilegal di Desa Nogotirto tersebut menunjukkan bahwa pelayanan pengolahan sampah kurang baik, sehingga masih banyak LPS ilegal yang tersebar di daerah tersebut. Hal yang serupa juga terjadi pada Desa Ambarketawang.
