## BAB V

### EVALUASI PERANCANGAN

#### 5.1. Evaluasi Perancangan Berdasarkan Uji Desain

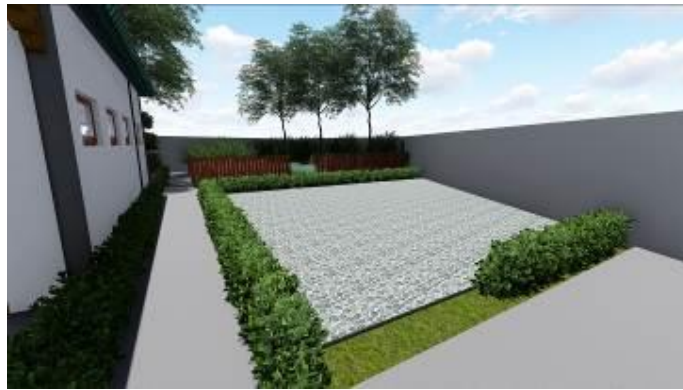
Gambar 5. 1 Penempatan lapangan terapi dengan media bebatuan.

No	Evaluasi	Pelaksanaan	Keterangan
1	Penyediaan halaman berbatu untuk terapi syaraf anak.	Sudah diterapkan	Lapangan terapi batu di plot di samping gedung terapi.
2	Penggunaan bebatuan pada sirkulasi kelas.	Tidak diterapkan	Penggunaan bebatuan pada lingkungan kelas akan membahayakan siswa dan terkadang menjadi alat untuk melempar ketika sedang marah. Di samping itu saat berada di area kelas siswa menggunakan sepatu sehingga bebatuan tidak berkontak langsung dengan syaraf pada kaki siswa.
3	Penggunaan symbol-simbol Islami pada fasad.	Sudah diterapkan	Diaplikasikan dalam penggunaan ornament pada fasad bangunan.
4	Penggunaan kaligrafi lafadz sehari-hari.	Sudah diterapkan	Beberapa dinding bangunan dilengkapi dengan kaligrafi lafadz sehari-hari.
5	Penggunaan material lunak pada ruang terapi.	Sudah diterapkan	Ruang terapi menggunakan lapisan spons untuk ruang autis dan tunagrahita. Sedangkan ruang tunarungu menggunakan

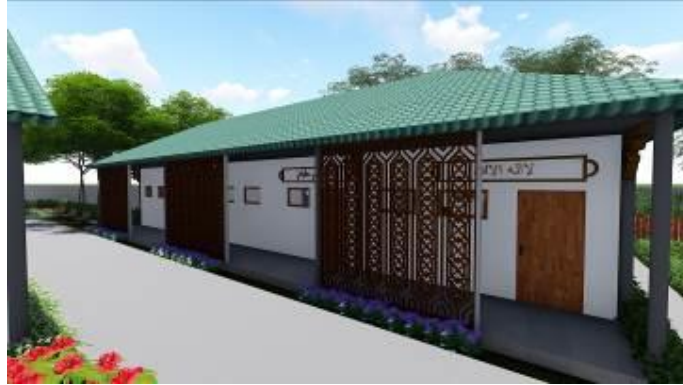
Gambar 5. 2 Penerapan ornament dan kaligrafi sebagai simbol keislaman

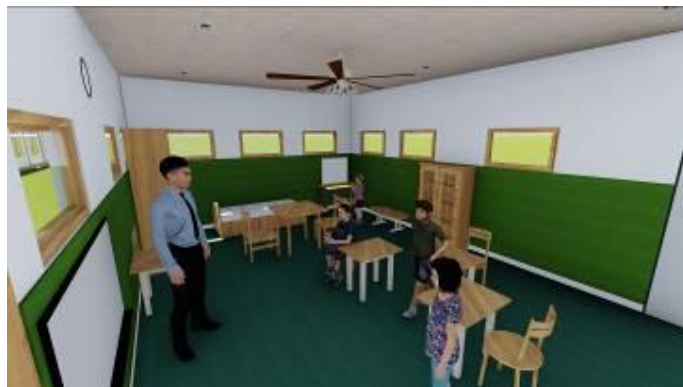
Gambar 5. 3 Penggunaan material lunak (spons dan karpet) pada ruangan terapi

dinding akustik.
6	Pemberian sekat pada ruang antar gedung kelas untuk mencegah akses siswa.	Sudah diterapkan	Sekat menggunakan pintu ornament sehingga tidak bias diakses siswa namun tetap bisa diakses petugas untuk pembersihan.
7	Penggunaan lapisan lunak pada kelas autis dan tunagrahita	Sudah diterapkan	Kelas autis dan tunagrahita menggunakan parquet pada lapisan lantai dan spons dan karpet pada lapisan dinding.

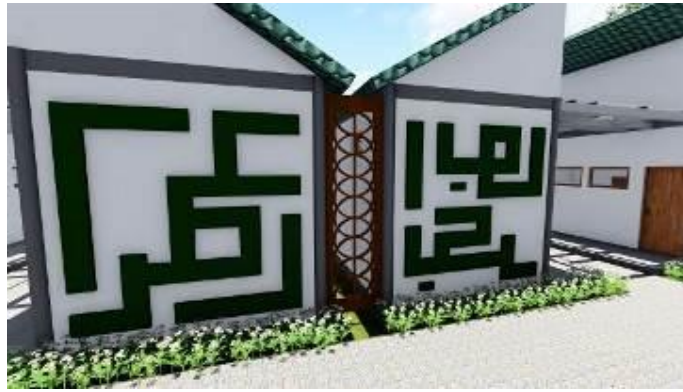
Gambar 5. 4 Penggunaan sekat pada lorong antar gedung kelas

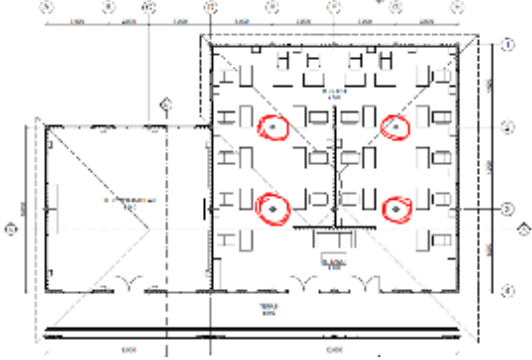
No	Hasil Rancangan	Evaluasi
1	<p data-bbox="279 396 655 427">Struktur Kolom Ruang Guru</p>

<p data-bbox="279 840 821 1310">Pada hasil rancangan struktur kolom ada pada tengah ruang guru. Menurut evaluasi peletakan kolom ini akan mengganggu kenyamanan sirkulasi dalam ruang dan menghalangi jarak pandang. Selain itu struktur rangka atap pada dasarnya masih mampu menopang beban bentang 12 meter masih tanpa kolom penumpu dbawahnya.</p>	<p data-bbox="845 396 1222 427">Struktur Kolom Ruang Guru</p>

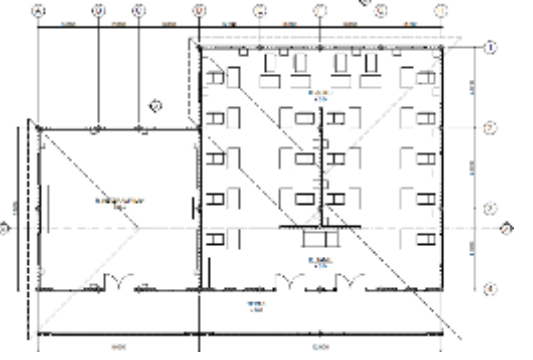
<p data-bbox="845 840 1396 1131">Setelah dilakukan evaluasi struktur kolom ditengah ruang dihilangkan sehingga lebih memberi keas luas pada ruang tanpa ada penghalang secara visual. Secara structural masih kuat untuk menopang beban atap dengan bentang 12 meter.</p>
2	<p data-bbox="279 1337 518 1368">Desain Tritis Atap</p>

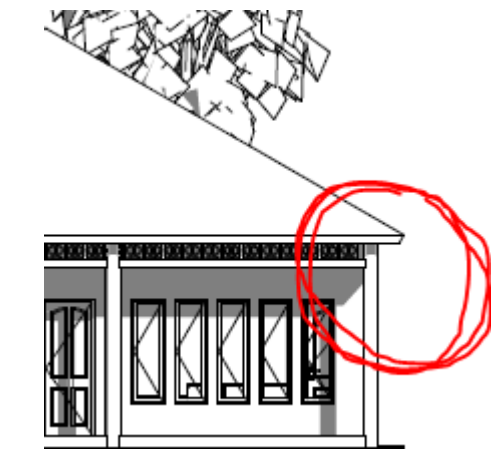
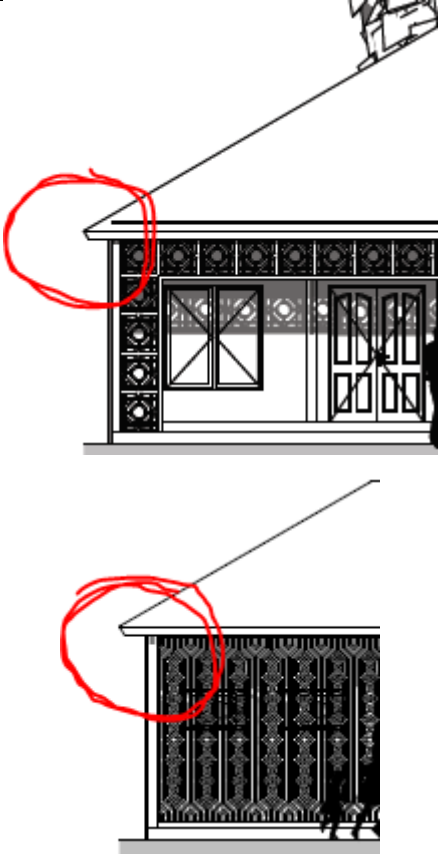
<p>Desain atap pada hasil rancangan belum memiliki tritis atap yang mencukupi (0,5 m) sehingga tidak dapat melindungi bukaan dengan baik sehingga system pencahayaan dan penghawaan alami akan terganggu.</p>

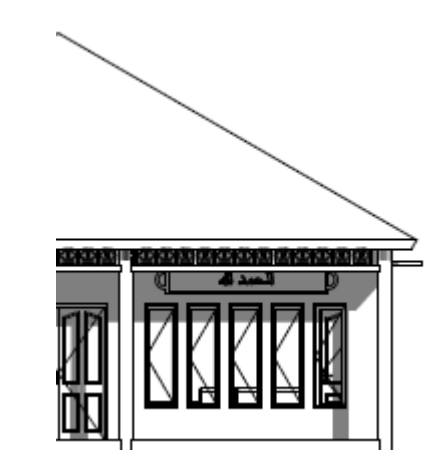
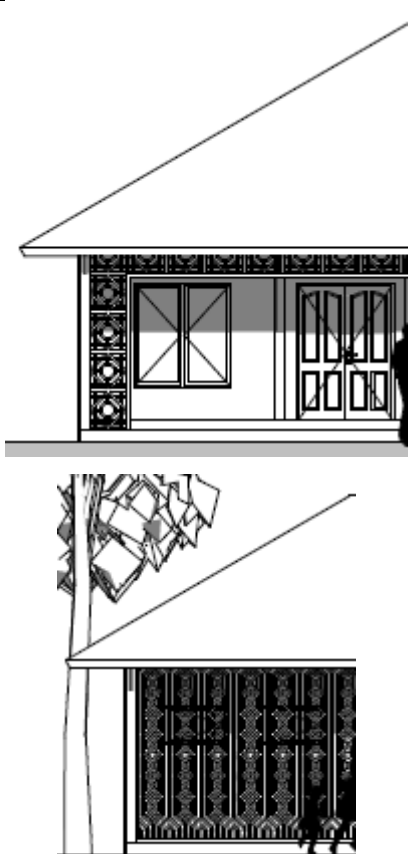
<p data-bbox="845 1337 1085 1368">Desain Tritis Atap</p>

<p>Beberapa bangunan di evaluasi dengan memberikan topi-topi sebagai tritis untuk bukaan dan beberap bangunan lain didesain ulang dengan melebarkan tritis pada atap menjadi 1,2 meter. Selengkapnya ada pada lampiran gambar teknik.</p>
<p>3 Rangka Atap</p>

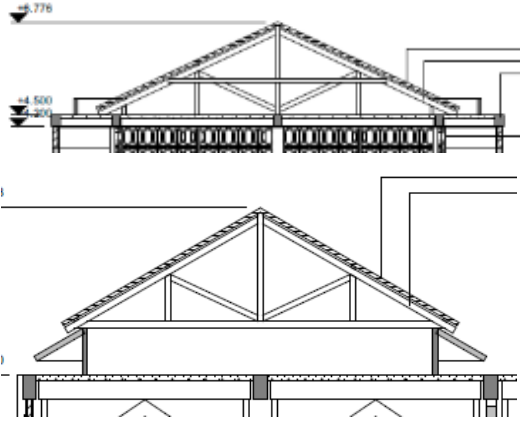
<p>Desain rangka atap dalam hasil</p>	<p>Rangka Atap</p>

rancangan tidak detil dan tidak sesuai ketentuan rencana atap standar dimana ada beberapa komponen yang tidak tergambar.

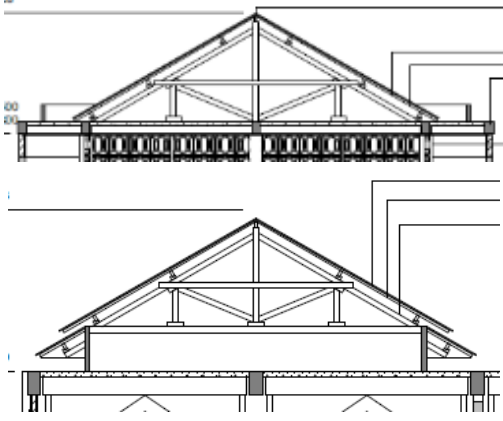
<p>Setelah dievaluasi dilakukan pendetailan</p>

pada gambar rangka atap sehingga sudah memuat komponen-komponen penting dalam rangka atap. Selengkapnya ada pada lampiran gambar teknik.

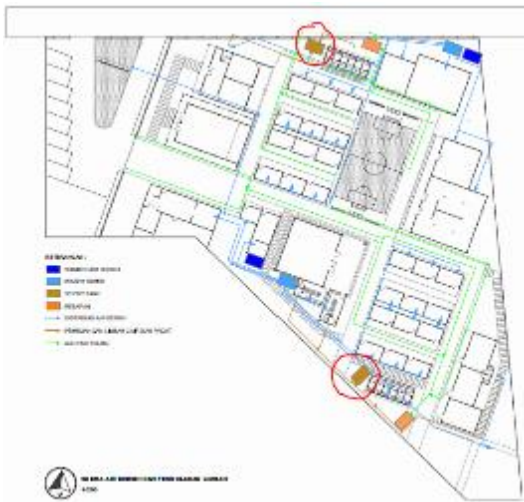
4 Skema Sanitasi

Skema sanitasi pada hasil rancangan belum memisahkan antara resapan *septic* tank dan resapan air hujan.

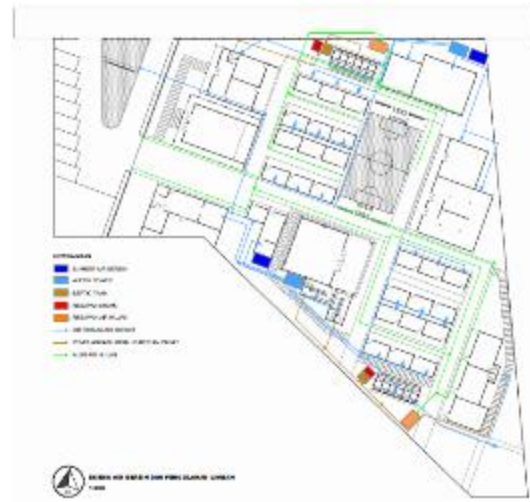
Skema Sanitasi

Skema evaluasi sudah memisahkan antara resapan air hujan dan resapan *septic*-tank

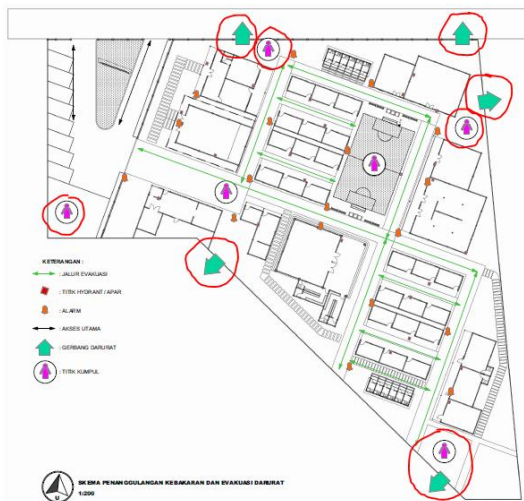
5 Skema Penggulangan Bencana

Titik kumpul terlalu banyak dan tidak efektif. Ploting gerbang darurat tidak realistis jika dibandingkan dengan keadaan lingkungan sekitar.

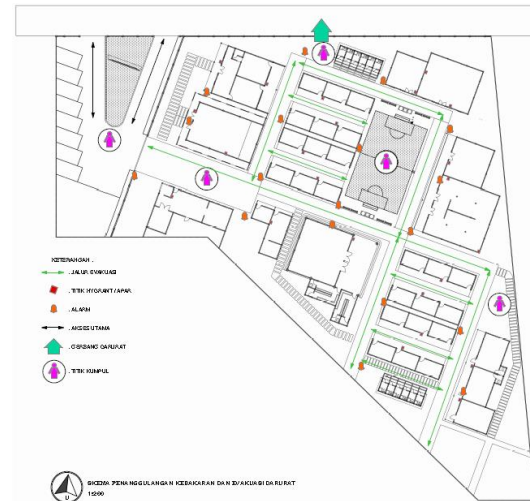
Skema Penggulangan Bencana

Titik kumpul dipusatkan pada 2 titik yaitu pada lapangan pusat sekolah dan akses utama. Sedangkan gerbang darurat di ploting di bagian utu yang langsung terhubung dengan jalan raya.
