#### **BAB VI**

#### HASIL REVISI DAN EVALUASI

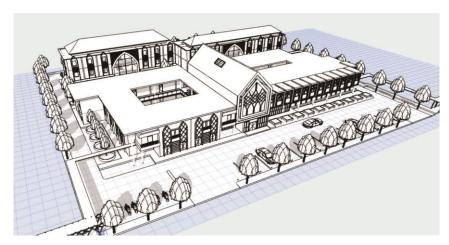
Gambar 6.1 perspektif Bentuk innercourt

Terdapat perubahan Bentuk Innecourt dari atas yang sebelumnya berbentuk lingkaran menjadi bentuk kotak, dikarenakan ketidak paduan antara bentuk innecourt dan tampak atas , sehingga view tampak atas innecourt jika berbentuk lingkaran menjadi tidak harmonis.

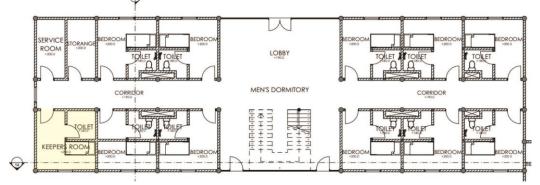
Gambar 6.4 Penambahan Ruang Penjaga Dormitory

Sebelunya tidak ada ruang untuk pengurus muallaf center dalam hal memonitoring aktivitas muallaf di dalam dormitory, sehingga dibutuhkan ruang untuk pengurus yang tinggal di dalam dormitory, agar hal hal yan gtidak di inginkan terjadi.
