UNIVERSITAS ISLAM INDONESIA

BAB III

PENGEMBANGAN DISAIN

3.1. GAMBAR PERANCANGAN

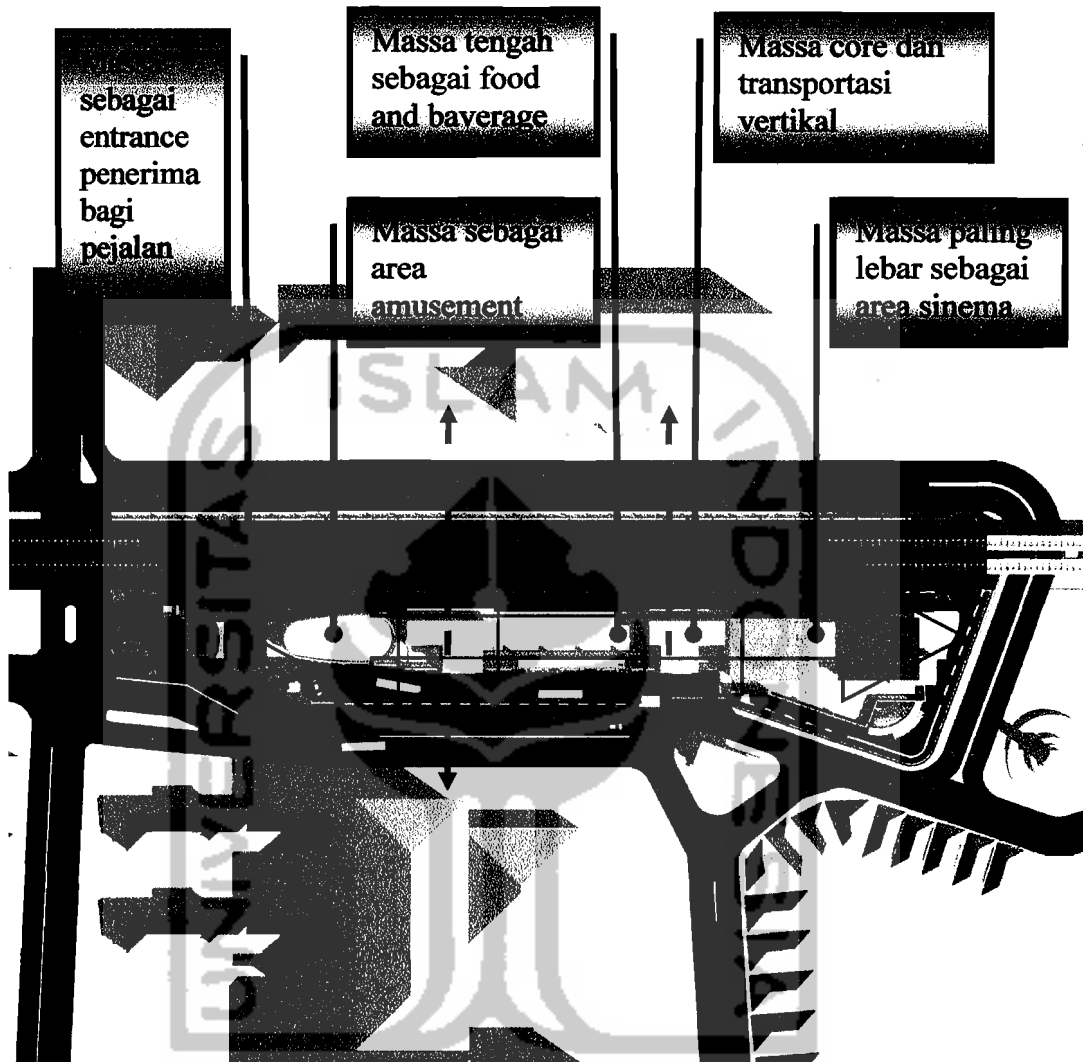
Gambar 36.
Gambar tampak atas
Sumber : disain studio

Massa bangunan dibuat linier menyesuaikan site Abu bakar ali. Dengan dua massa core sebagai pembagi massa menjadi tiga bagian dan menjadi are transportasi vertikal. Massa sebelah timur memanfaatkan lebar site yang paling besar untuk fungsi sinema. Bagian tengah food and baverage dan bagian barat sebagai amusement. Juga terdapat massa penerima bagi akses pejalan kaki dari arah malioboro, terletak di ujung barat site.

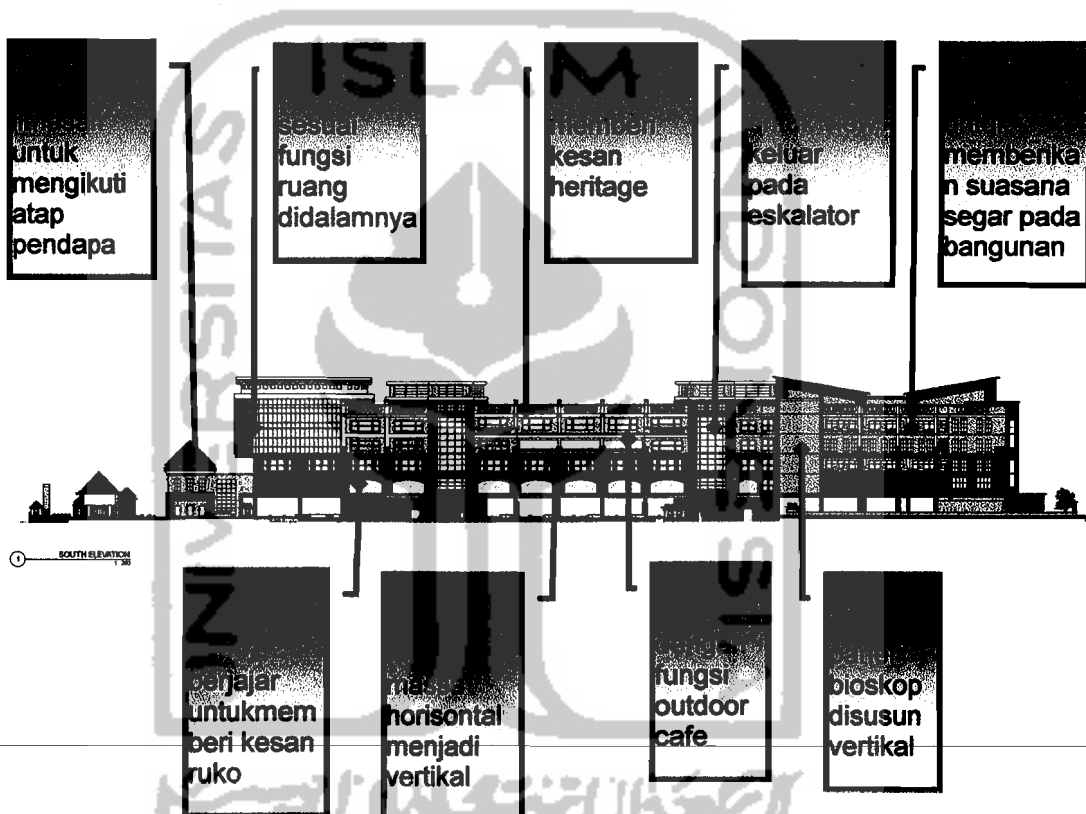
3.1.11.1. Tampak selatan

Pada tampak ini akan menjelaskan façade yang merespon lingkungan sekitar, dimana bangunan ini berada di kawasan Maliboro. Dengan mengambil tampilan ruko dan hotel diharap dapat menjawab permasalahan yang diangkat.
