## BAB IV HASIL PENELITIAN DAN ANALISIS DATA

#### 4.1 Kondisi Eksisting Pengelolaan Limbah B3 UPT Balai Yasa Yogyakarta

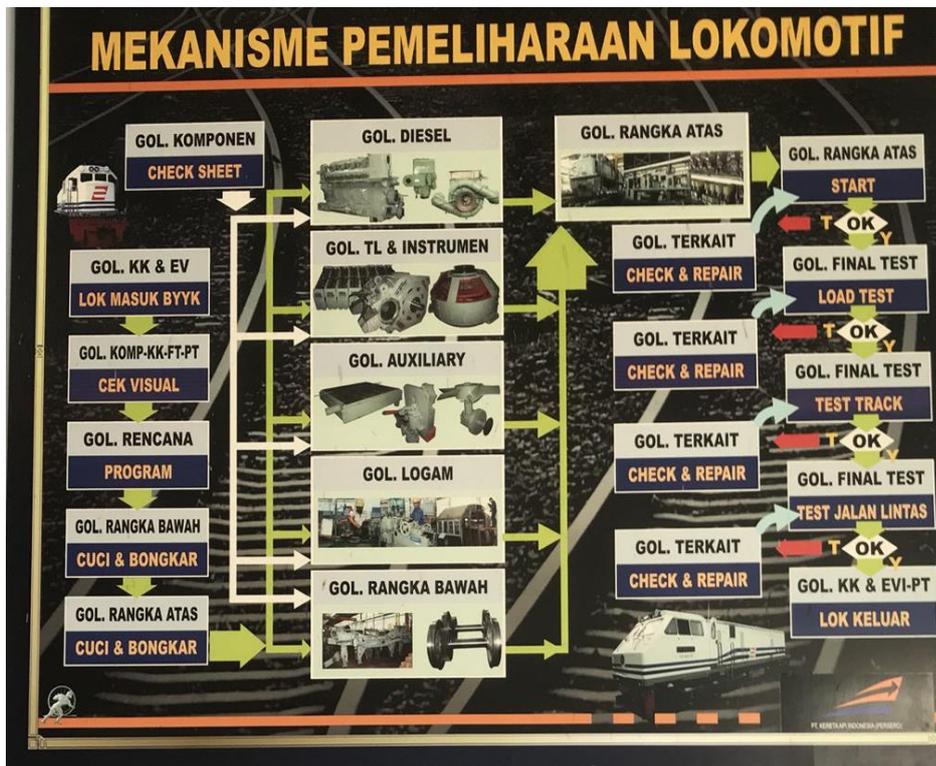
**Gambar 4.1 Mekanisme Pemeliharaan Lokomotif**

Pada gambar 4.1 secara garis besar dalam proses pemeliharaan terbagi menjadi dua macam golongan yaitu proses pemeliharaan golongan kerangka atas dan kerangka bawah. Kerangka atas adalah bagian kereta dibagian atas mesin sementara bagian kerangka bawah adalah bagian mesin dan roda kereta yang dalam prosesnya dihasilkan limbah B3.

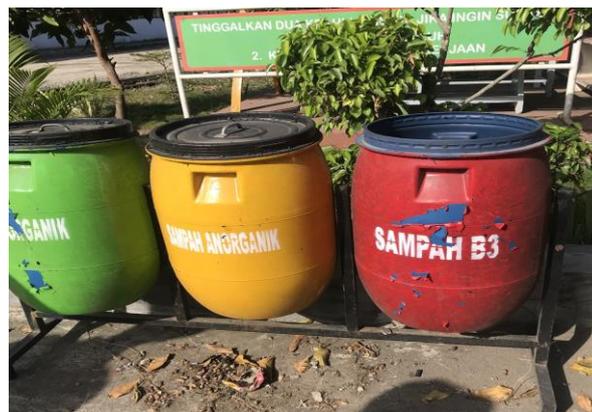
**Gambar 4.2 Tempat Sampah di Balai Yasa Yogyakarta**

Balai Yasa Yogyakarta sudah menerapkan sistem pemilahan sampah dengan memberikan 3 tempat sampah sesuai jenis yaitu sampah organik, anorganik, dan sampah B3 namun dalam pemakaiannya tidak dipakai secara benar.

Limbah B3 selain Oli seperti bohlam lampu bekas, bekas kemasan cat dan pengencer, majun terkontaminasi, sarung tangan terkontaminasi, dan masker terkontaminasi di buang dengan tempat yang sama dengan sampah domestik lainnya sehingga dalam proses pengambilan data di butuhkan sampling untuk mengetahui komposisi dan berat limbah B3 yang tidak termasuk dalam pengelolaan. Berikut diagram proses pengelolaan limbah B3 di Balai Yasa Yogyakarta:

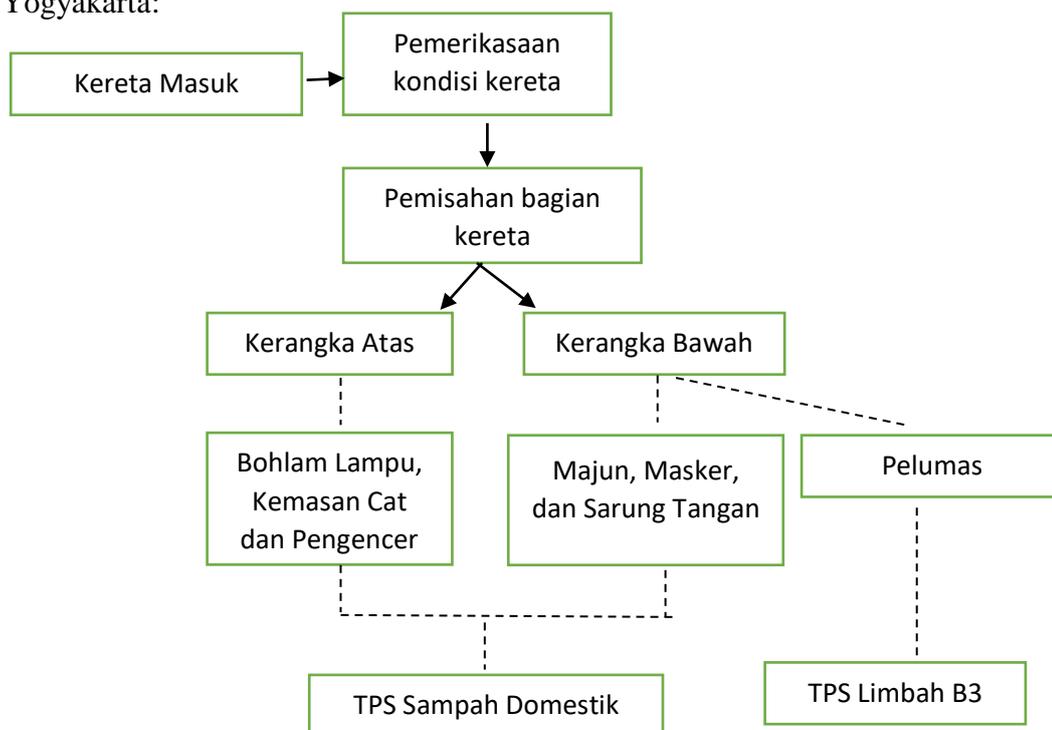
**Gambar 4.3 Diagram Proses Pengelolaan Limbah B3**

Dari diagram dapat diketahui sumber limbah B3 jenis bohlam, kemasan cat, dan pengencer berasal dari kegiatan perbaikan kerangka atas. Kerangka atas adalah bagian interior kereta atau bagian gerbong. Sedangkan limbah majun, masker, sarung tangan, dan oli berasal dari kegiatan perbaikan kerangka bawah yaitu bagian mesin dan roda kereta. Bagian kereta yang dalam proses perawatannya dibagi dua jenis untuk memudahkan proses perbaikan dan pengecekan kondisi kereta.

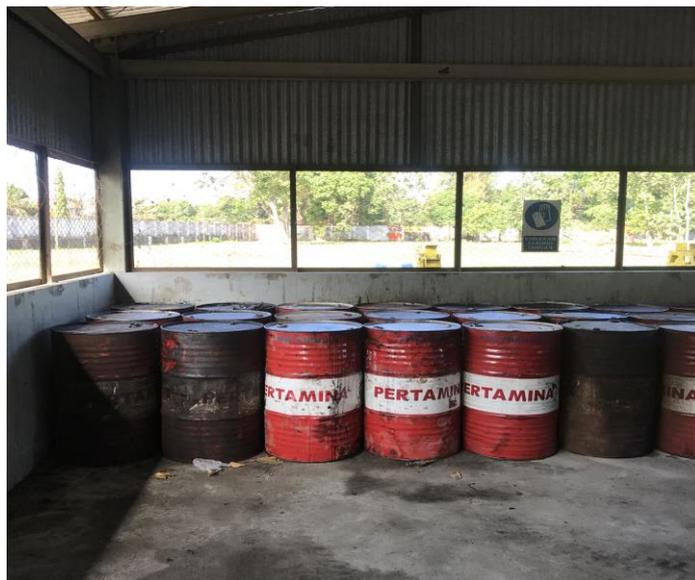
**Gambar 4.4 TPS Limbah B3 Pelumas (Oli) Bekas di Balai Yasa**

Pengelolaan limbah oli bekas di Balai Yasa Yogyakarta dengan pengumpulan dan penyimpanan di drum lalu di simpan di TPS yang sudah tersedia, seperti pada gambar 4.4 yang kemudian diolah tingkat lanjut oleh pihak ketiga yang diangkut ke gudang UPT Andhika Makmur Persada.

Pewadahan limbah oli di Balai Yasa Yogyakarta sudah menggunakan drum dengan kapasitas 200 liter namun dengan kondisi penyusunan yang tidak rapi sehingga akan menyulitkan pencatatan dan pengecekan kondisi limbah nantinya. Limbah pelumas (Oli) bekas yang diserahkan pihak Balai Yasa Yogyakarta ke gudang LPN Yogyakarta untuk dilakukan pengolahan oleh pihak ketiga yaitu PT. Andhika Makmur Persada seperti dalam tabel 4.1 sebagai berikut:

Menurut penelitian yang dilakukan di PT.INKA Jawa Timur, penumpukan kemasan harus mempertimbangkan kestabilan tumpukan kemasan. Jika berupa drum (isi 200 liter), maka tumpukan maksimum 3 (tiga) lapis dengan tiap lapis dialasi dengan palet dan bila tumpukan lebih

dan 3 (tiga) lapis atau kemasan terbuat dari plastik, maka harus dipergunakan rak (Rosana, 2001).

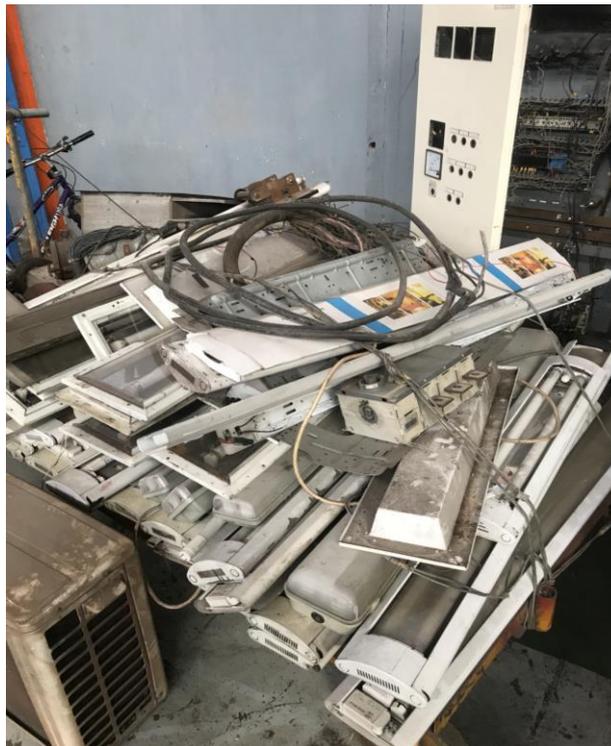
**Gambar 4.5 Limbah Bohlam Bekas Balai Yasa Yogyakarta**

Belum ada pengelolaan terhadap limbah bohlam bekas, limbah bohlam bekas hanya dibuang bercampur dengan sampah domestik lainnya. Inventarisasi juga belum dilakukan untuk limbah bohlam tersebut dikarenakan limbah bohlam tidak termasuk dalam sampah yang diserahkan ke pihak ketiga melainkan hanya dibuang dan bercampur dengan sampah domestik yang ada. Untuk dilakukan perhitungan jumlah bohlam bekas di Balai Yasa Yogyakarta tidak dilakukan oleh penulis karena kondisi bohlam yang tersebar secara acak dan sudah dalam keadaan tidak utuh atau pecah dan bercampur dengan sampah lainnya.

Pada gambar terlihat kondisi limbah bohlam bekas yang menumpuk. Limbah bohlam bekas di Balai Yasa dengan kondisi rusak dan bercampur dengan limbah hasil perbaikan fasilitas kereta api lainnya.

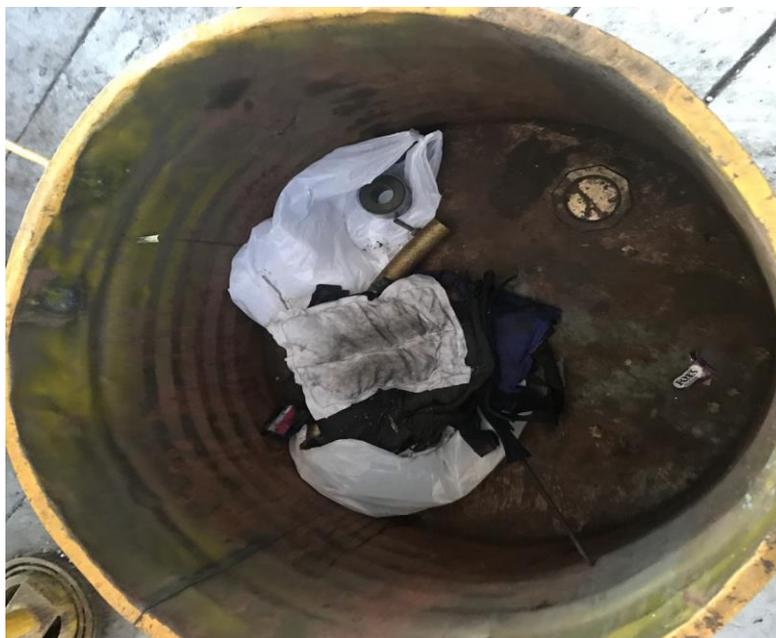
**Gambar 4.6 Majun Terkontaminasi ditempat Sampah Balai Yasa Yogyakarta**

Pada gambar 4.6 terlihat limbah majun sisa kegiatan perbaikan fasilitas kereta hanya dibuang ke tempat sampah sehingga tercampur dengan sampah domestik lainnya. Begitu juga dengan limbah masker yang terlihat dalam gambar 4.7 yang di buang ditempat sampah domestik berikut:

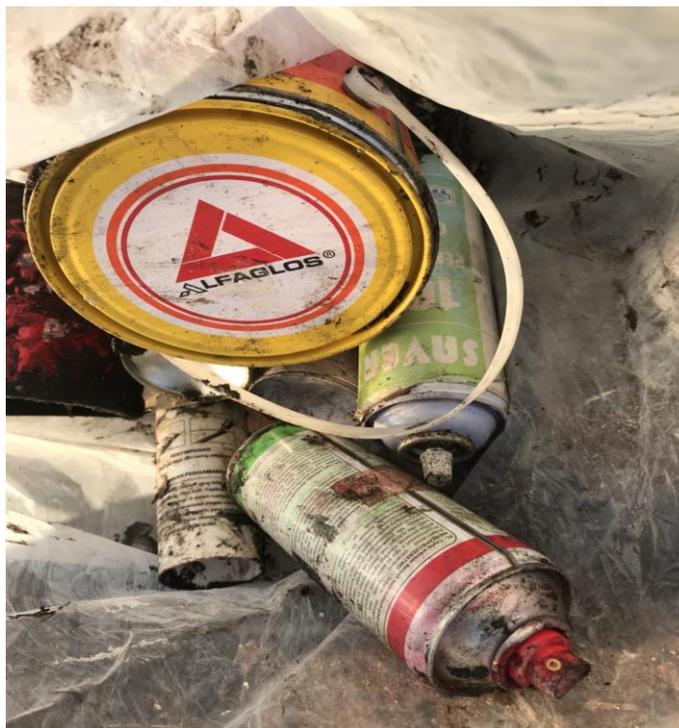
**Gambar 4.8 Kemasan Bekas Cat dan Pelarut di Balai Yasa Yogyakarta**

Kemasan kaleng bekas cat dan pelarut *Thinner* tidak ada pengelolaan secara khusus di Balai Yasa Yogyakarta hanya dibuang bercampur dengan sampah domestik yang sudah ada, terlihat seperti gambar 4.8 dimana kaleng kemasan cat dan pengencer dibuang di tempat sampah domestik dan bercampur dengan sampah lainnya berikut:

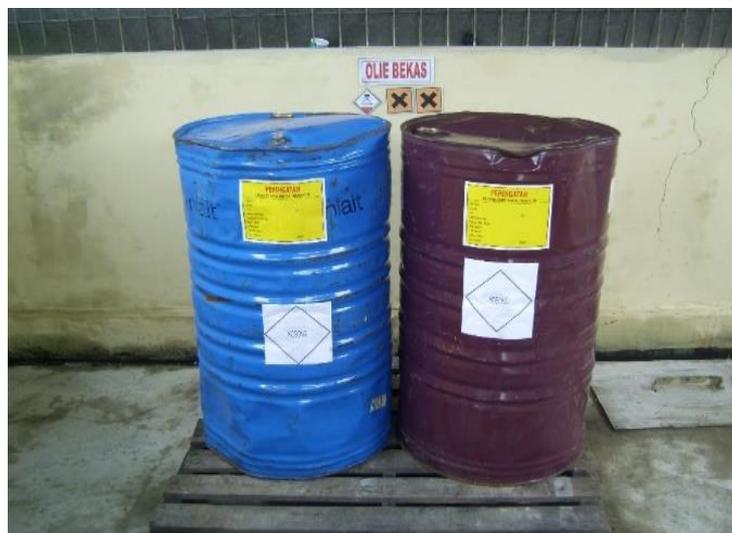
**Gambar 4.9 Drum Oli**

Limbah pelumas (oli) bekas memerlukan tempat pengemasan berupa drum dengan ukuran 200 liter (daya tampung dikurang 10% untuk area bebas) dengan dimensi tinggi 87cm dan diameter 60cm, memerlukan sekitar 85 drum dengan estimasi 15.300 liter daya tampung untuk pengemasan limbah oli karena rata-rata perbulan Balai Yasa menghasilkan 4.604 liter limbah yang rata-rata perhari 153,46 liter limbah sehingga jika penyimpanan maksimal selama 90 hari dengan dipotong masa libur kerja sehingga dalam perencanaannya akan digunakan waktu selama 80 hari maksimal penyimpanan. Maka diperlukan wadah penyimpanan limbah oli dengan daya tampung sebesar 12.277 liter. Drum yang akan dipakai seperti pada gambar 4.9:

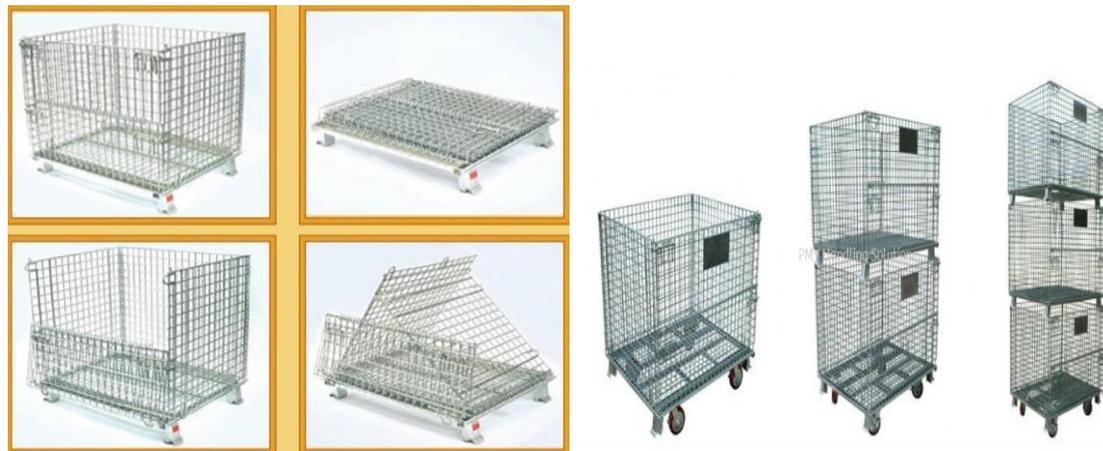
**Gambar 4.10 Pallet Mesh (Keranjang Besi)**

Untuk limbah bohlam, kemasan cat, kemasan pengencer, majun, masker dan sarung tangan direncanakan akan dikemas dalam wadah yang sama yaitu bak container berupa *pallet mesh* seperti gambar 4.10. *Pallet mesh* (Keranjang Besi) memiliki kelebihan yaitu memudahkan barang yang akan dimasukkan kedalamnya karena *pallet mesh* dapat dibuka dari setiap sisinya dan memiliki roda sehingga mempermudah dalam proses pemindahan. *Pallet mesh* juga dapat ditumpuk sehingga menghemat tempat penyimpanan TPS.

Sehingga sesuai perhitungan maka yang akan dipakai adalah ukuran *Pallet mesh Stocky 3* untuk limbah bohlam dan kemasan cat dan pengencer sedangkan *Pallet mesh Stocky 7* untuk limbah majun, masker, dan sarung tangan dengan kapasitas masing-masing 800 kg dan 1.500 kg. Sehingga dibutuhkan 3 rak *Pallet mesh* dengan setiap jenis limbah yang berbeda didalamnya. Namun untuk *Pallet mesh* yang berisi limbah bohlam sebelum dimasukkan ke rak akan dilapiskan plastik terlebih dahulu agar serpihan kaca sisa bohlam lampu tidak jatuh dan membahayakan operator.

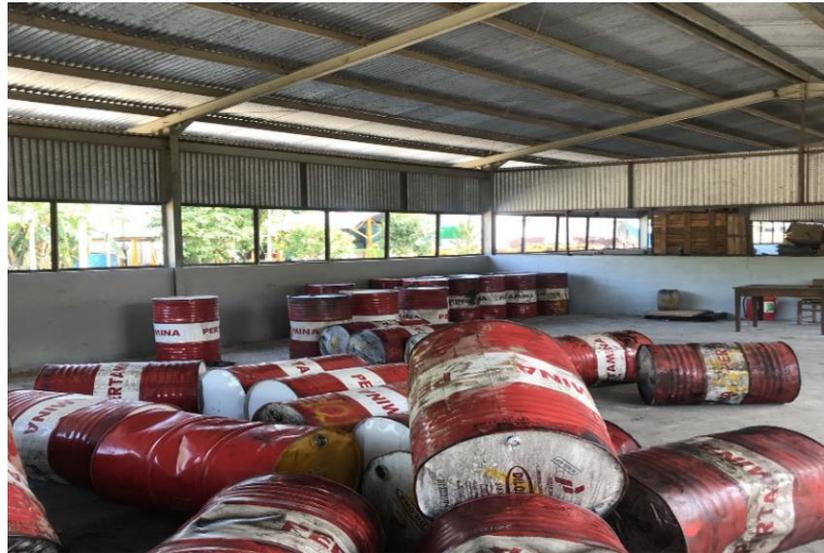
**Gambar 4.11 Kondisi Ventilasi TPS Balai Yasa**

Ventilasi yang sudah ada sudah cukup untuk pencahayaan matahari namun kemungkinan masuknya binatang kecil dan debu sangat besar karena bangunan ventilasi bangunan digabung dengan bangunan sebelah TPS yaitu gudang. Sehingga rekomendasi yang berikan dengan memasang jaring yang lebih rapat dan menutup bagian bangunan yang terhubung dengan bangunan sebelahnya untuk menjaga limbah agar tidak terkontaminasi hal yang tidak diinginkan.

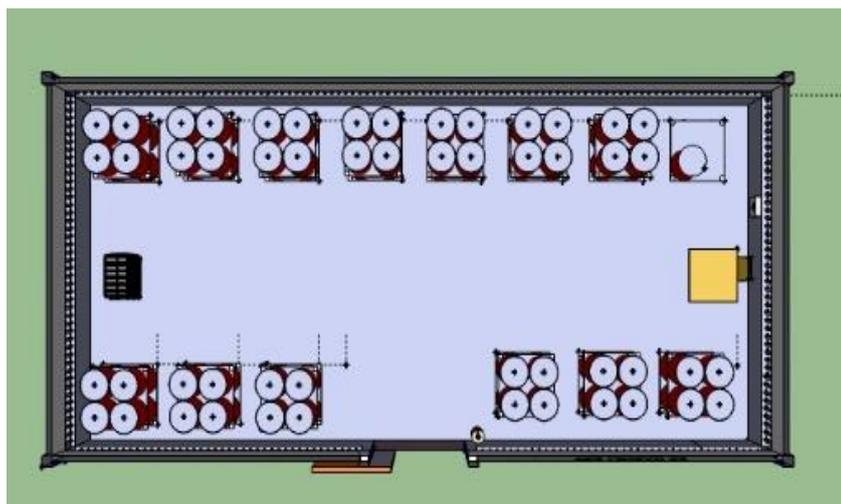
**Gambar 4.12 Layout TPS Limbah B3 Tampak Atas 3D**

Ukuran TPS yang sudah ada yaitu 15x7 meter cukup untuk menyimpan drum sebanyak 85 drum dan 2 rak dengan penyusunan drum menjadi 2 tingkat dan rak 2 tingkat.

Berikut layout penempatan kemasan tampak atas desain TPS limbah B3 yang direncanakan:

Pada gambar 4.13 dapat diketahui penempatan drum dan rak sebagai kemasan limbah B3 dengan penyusunan drum setiap blok sebanyak 8 drum dengan posisi tingkat 2. Berikut layout TPS dengan jarak yang diketahui:

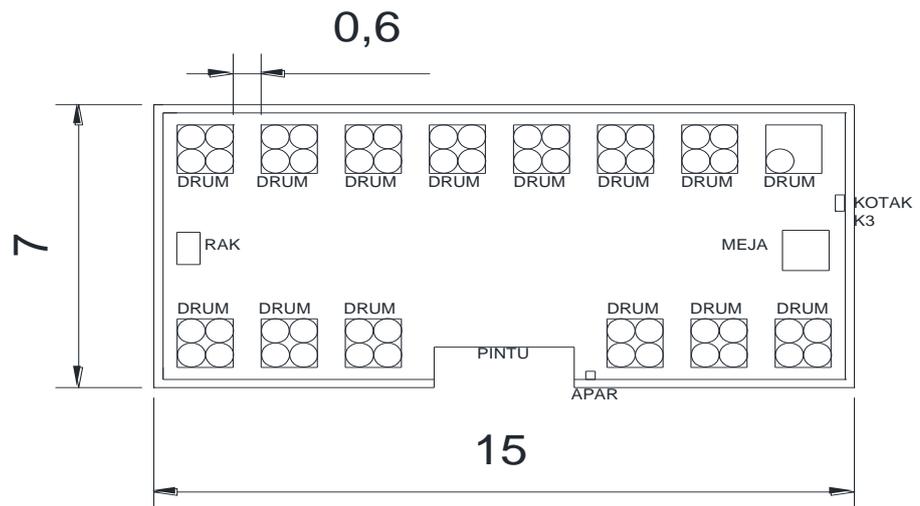
**Gambar 4.13 Layout Dimensi TPS Limbah B3 tampak atas**

Layout pada gambar 4.14 menunjukkan dimensi bangunan TPS yakni sebesar 15x7 meter dengan jarak setiap blok kemasan limbah sebesar 60cm.

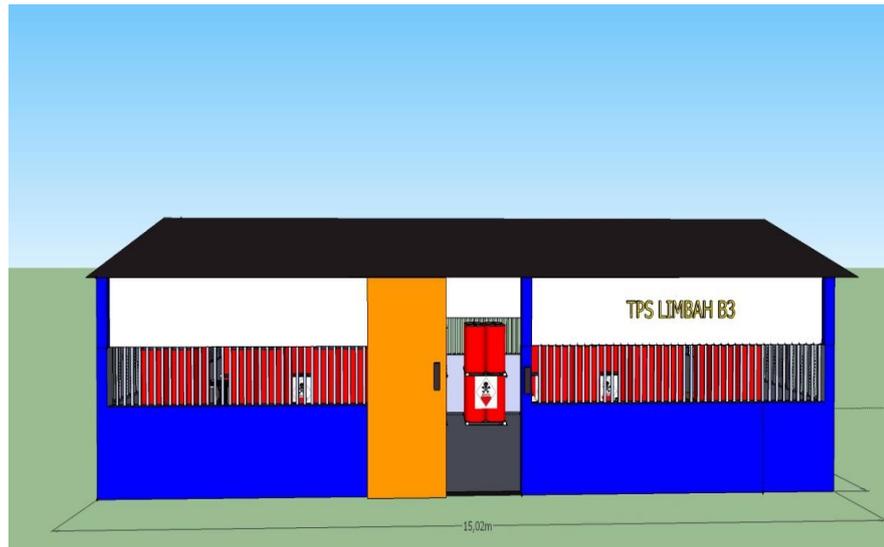
**Gambar 4.14 Tampak Depan TPS**

Desain tampak depan TPS limbah B3 Balai Yasa Yogyakarta dengan posisi pintu berada ditengah yang berfungsi mempermudah proses pengangkutan limbah masuk maupun keluar TPS.

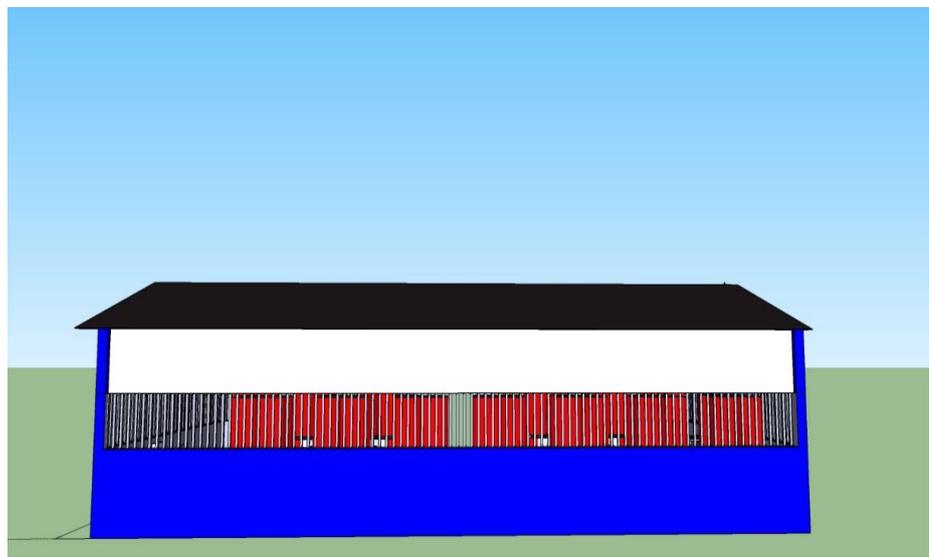
**Gambar 4.15 Tampak Belakang TPS**

Desain tampak belakang TPS limbah B3 Balai Yasa Yogyakarta dengan pembangunan ventilasi di sekeliling bangunan yang berguna baik untuk sirkulasi udara dan cahaya matahari yang masuk ke bangunan. Berikut desain tampak belakang TPS:

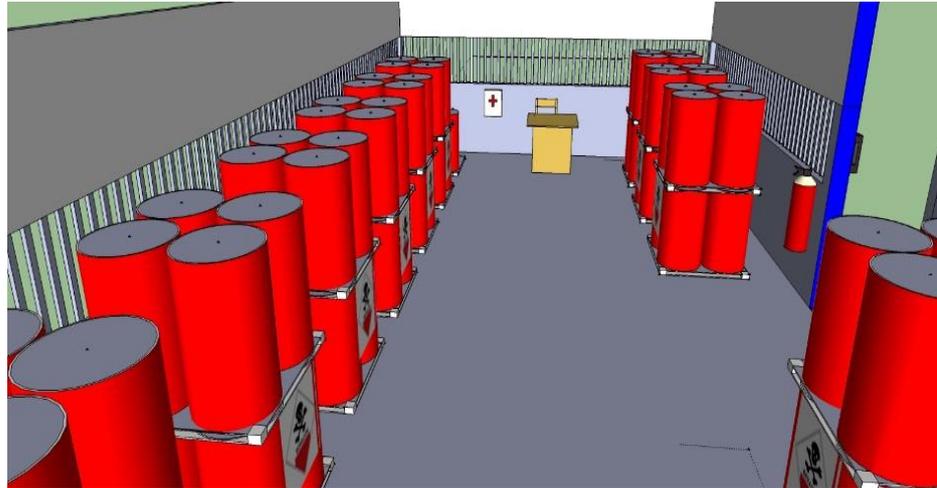
**Gambar 4.16 Tampak Bagian Dalam TPS**

Desain untuk bagian dalam TPS harus rapi untuk mempermudah kegiatan pencatatan dan penyimpanan limbah, maka di buat blok untuk drum limbah oli agar mempermudah akses jalan di dalam TPS. Berikut desain bagian dalam TPS limbah B3 Balai Yasa Yogyakarta:

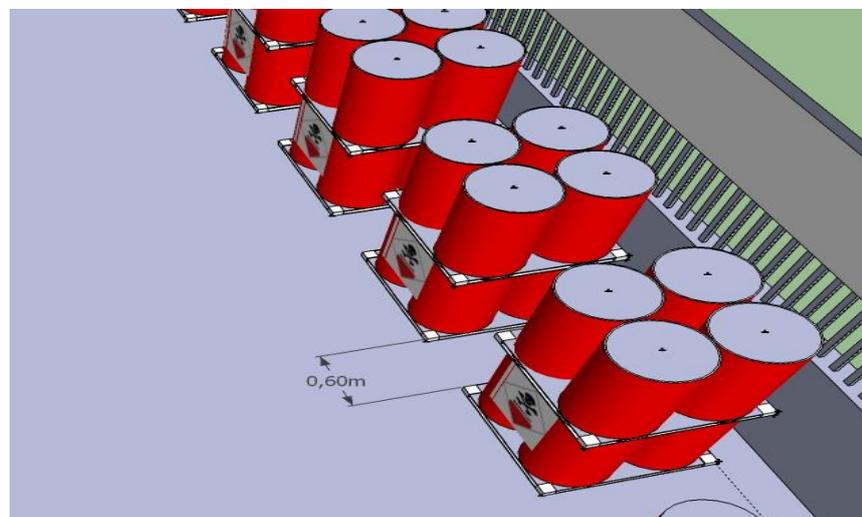
**Gambar 4.17 Kemasan Limbah B3 Dengan Jarak Tiap Blok**

- Ukuran jarak setiap blok kemasan yaitu 60 cm, jarak di buat untuk mempermudah proses pengemasan dan penyimpanan limbah. Berikut desain penyimpanan limbah dengan jarak antar blok:

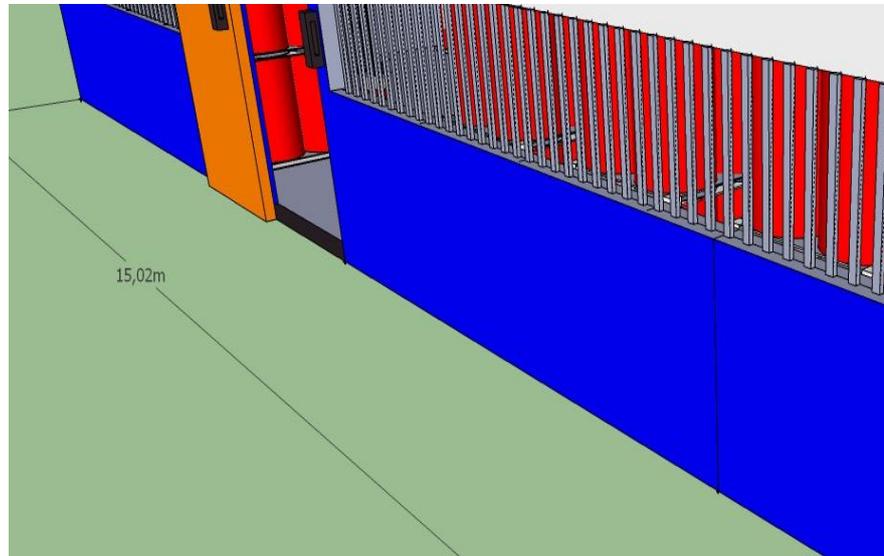
**Gambar 4.18 Panjang Bangunan TPS**

Desain bangunan TPS di bangun dengan panjang 15 meter dengan posisi pintu berada ditengah sebagai berikut:

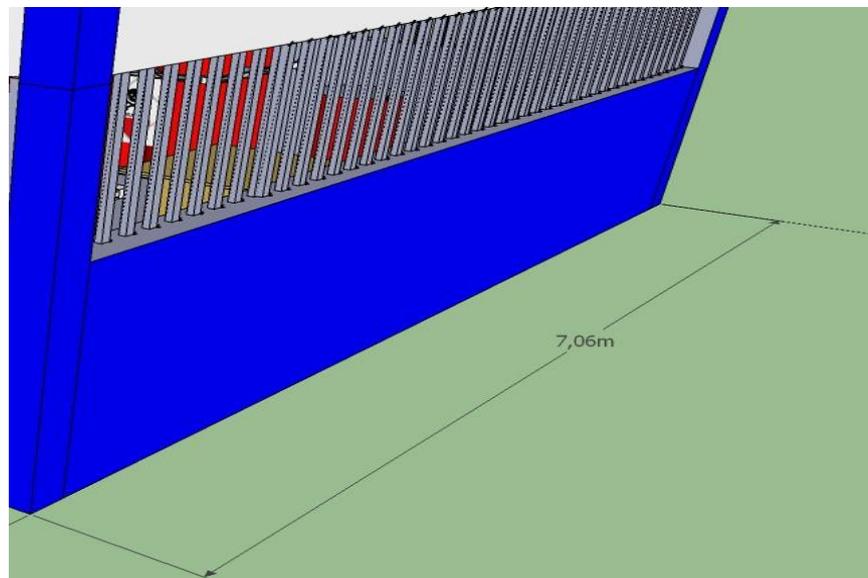
**Gambar 4.19 Lebar Bangunan TPS**

Desain bangunan TPS di bangun dengan lebar sebesar 7 meter dengan posisi pintu berada ditengah sebagai berikut:
