## **BAB IV**

### **HASIL PENELITIAN DAN PEMBAHASAN**

#### **4.1 Hasil dan Pembahasan Pemeriksaan**

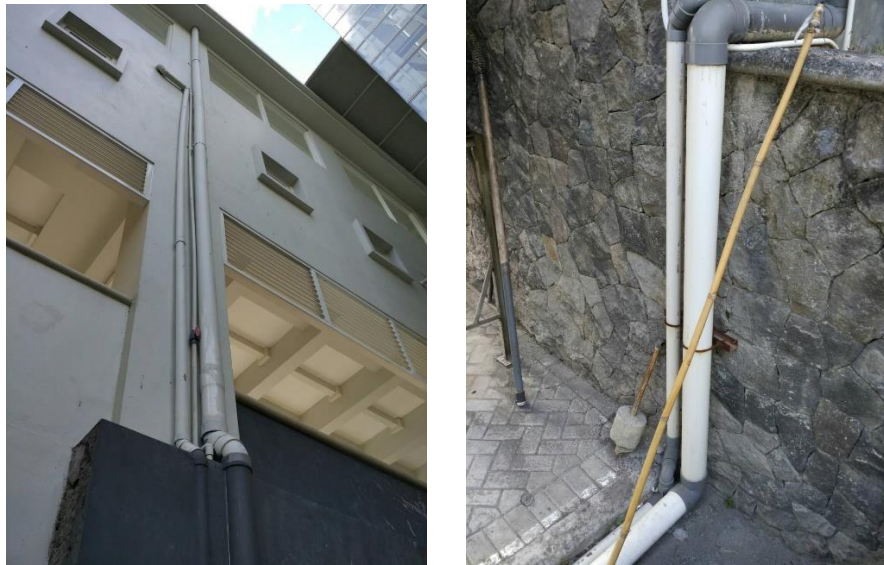
Talang tegak di area rumah sakit “JIH” yogyakarta terletak di beberapa titik bangunan. Talang ini berfungsi mengalirkan air hujan yang jatuh di area atap rumah sakit JIH. Talang ini akan mengalirkan air sehingga air tidak akan menggenang di area atap rumah sakit JIH. Aliran air hujan ini kemudian akan dibuang ke selokan sekitar rumah sakit dan kemudian akan disalurkan ke drainase kota. Dari pengamatan langsung dilapangan dan dokumen *As Built Drawing* dapat diketahui ukuran pipa talang tegak yang digunakan adalah 4 inci seperti yang terlihat pada gambar 4.2 dibawah

Gambar 4.1 (a) Talang Tegak dari Atap Gedung (b) Talang Tegak Bagian Bawah

Menurut kriteria SNI 8153:2015 tentang Sistem Plambing Pada Bangunan Gedung seperti pada tabel 2.2 tentang Ukuran talang atap, pipa utama, dan perpipaan tegak air hujan, diketahui kriteria talang tegak sistem drainase gedung untuk luas atap 15000 m<sup>2</sup> adalah memiliki ukuran pipa 4 inci. Dari hasil pengamatan lapangan dan dari dokumen gambar *As Built Drawing* dapat diketahui ukuran pipa untuk talang tegak di atap rumah sakit “JIH” yogyakarta telah sesuai dengan kriteria yaitu 4 inci. Dapat dilihat kondisi talang datar yang masih sesuai fungsinya yaitu mengalirkan air yang jatuh di area atap gedung rumah sakit “JIH” yogyakarta untuk kemudian dialirkan ke saluran pembuangan yang berakhir ke sungai. Berdasarkan data yang diperoleh maka kriteria talang tegak pada sistem drainase telah memenuhi kriteria nilai 5 yaitu tersedia dengan jelas data terkait talang tegak, selain itu terdapat saringan yang dipasang rata dengan permukaan geladak dan diameter saluran telah sesuai dengan standar yang ditetapkan dengan mempertimbangkan luas atap dan curah hujan yang diterima sesuai dengan SNI SNI 8153:2015 dan juga kondisi talang yang baik sehingga dapat memenuhi fungsinya.

No	Lingkup Air Hujan dan Drainase	Hasil	Nilai	Rekomendasi
1	Kemiringan	Kemiringan pipa pada atap adalah 1%. Data didapatkan dari wawancara petugas dan juga pengecekan langsung di lapangan.	5	(1) (2)
2	Talang Datar	Talang datar memiliki diameter 4 inci, talang dalam kondisi yang baik, tidak terdapat kebocoran pada talang, dan tidak terdapat genangan air yang bermasalah di area atap. terdapat saringan sebelum air masuk ke talang datar. Data didapatkan dari pengecekan langsung di lapangan serta wawancara dengan petugas	5	(1) (2)
3	Talang Tegak	Talang tegak berdiameter 4 inci, talang dalam kondisi yang baik, tidak terdapat kebocoran, dan talang kedap air. Data didapatkan dari wawancara dengan petugas serta pengecekan langsung di lapangan	5	(1) (2)
4	Screen	screen terdapat di area atap gedung dengan total berada di 42 titik dan berjarak setiap 3 meter. screen bekerja dengan maksimal sesuai fungsinya dan tidak terdapat benda menyumbat pada screen. Data didapatkan dengan pengecekan langsung dan dokumen As Built Drawing	5	(1) (2)

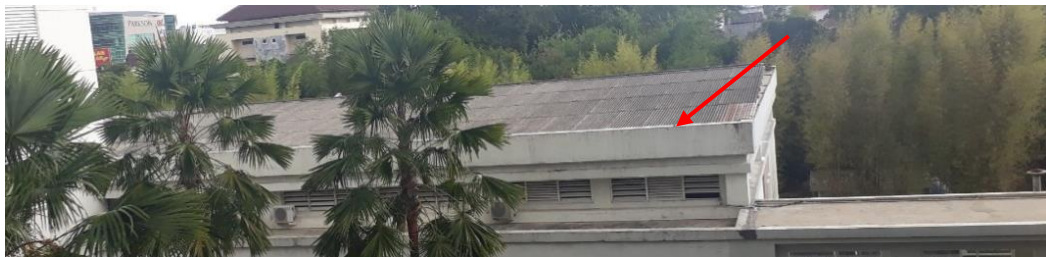
Talang datar digunakan untuk menyambungkan setiap titik air yang kemudian akan dialirkan ke talang tegak. Dari pengamatan di lapangan dan dokumen gambar *As Built Drawing* dapat diketahui dimensi pipa yang digunakan sebagai talang datar di gedung rumah sakit “JIH” Yogyakarta adalah 4 inci dan dapat dilihat seperti yang terlihat pada gambar dibawah ini:

Gambar 4.2 Talang Datar Bangunan Rumah Sakit “JIH” Yogyakarta

Standar ketetapan dari SNI 8153:2015 tentang Sistem Plambing Pada Bangunan Gedung terkait ukuran talang atap, pipa utama, dan perpipaan seperti yang dapat dilihat pada Tabel 2.1 Penentuan Ukuran Perpipaan Air Hujan Horisontal dapat diketahui bangunan dengan luas atap 15000 m<sup>2</sup> dan curah hujan 26,97 mm/j memiliki kriteria ukuran saluran sebesar 4 inci. Setelah dilakukannya pengamatan dilapangan dan dari dokumen gambar *As Built Drawing* diketahui bahwa bangunan rumah sakit “JIH” Yogyakarta telah memenuhi kriteria yang ditetapkan. Pada saat pengamatan terlihat pula kondisi talang datar di bangunan gedung rumah sakit “JIH” berada dalam kondisi yang baik dan bekerja sesuai fungsinya. Kondisi talang datar ini mendapatkan nilai 5 karena telah memenuhi kriteria kelengkapan data, ketersediaan saringan pada lubang talang, kesesuaian dimensi dengan standar yang ditetapkan pada SNI 8153:2015 dan kondisi talang yang baik dapat bekerja maksimal sesuai fungsinya.

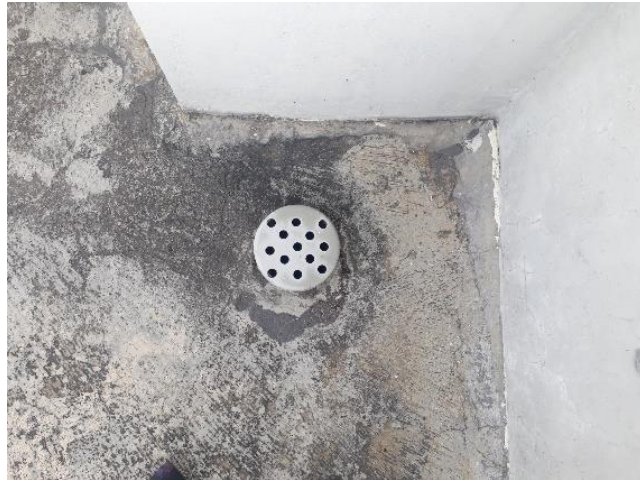
Gambar 4.4 Screen Atap Rumah Sakit “JIH”

Kondisi *screen* di area rumah sakit ”JIH” berada dalam kondisi yang baik dan dapat bekerja sesuai fungsinya seperti yang terlihat pada gambar 4.4 Screen Atap Rumah Sakit “JIH”. Tidak ada sumbatan yang terlihat akan menghambat aliran air yang akan masuk ke talang melalui *screen*. Peletakan *screen* ada disekitar atap bangunan sekitar setiap 3 meter, jumlah tersebut lebih dari cukup untuk mengalirkan aliran air hujan yang jatuh di area atap gedung rumah sakit “JIH”. Kriteria *screen* mendapatkan nilai 5 karena telah memenuhi standar ketersediaan data yang jelas dan terdapat pemeliharaan rutin yang dilakukan pada *screen* serta kondisi *screen* yang baik dapat bekerja maksimal.

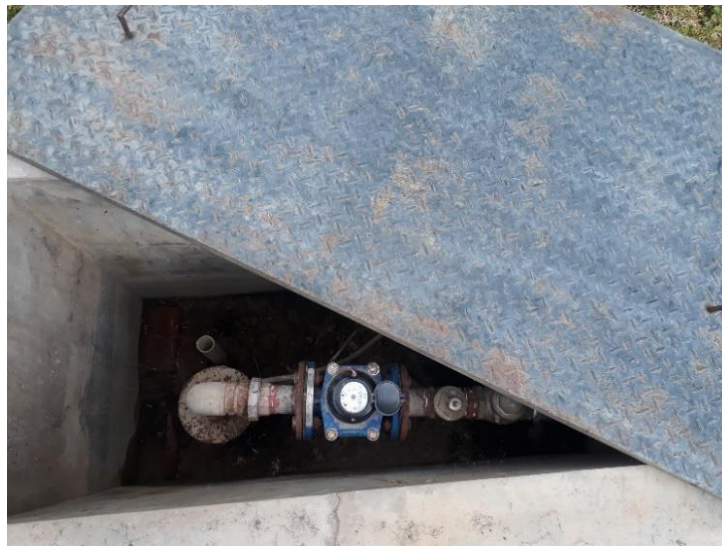
Gambar 4.4 Meter Air Sumur Dalam

Sumur air tanah yang dibuat oleh rumah sakit “JIH” Yogyakarta memiliki kedalaman 100 meter dan 80 meter. Menurut kriteria pada SNI 03-2454-2002 tentang Sumur Resapan Air Hujan Untuk Lahan Pekarangan menyebutkan bahwa kedalaman air tanah minimum adalah 1,50 meter pada musim hujan. Kriteria tersebut telah terpenuhi oleh rumah sakit “JIH” Yogyakarta dengan membuat sumur air tanah sedalam 100 meter dan 80 meter. Selain itu, peletakan sumur air tanah juga diperhatikan, yaitu tidak terlalu jauh dari bangunan gedung sehingga tidak terlalu sulit menjangkau sumur air tanah dengan bangunan gedung. Nilai yang didapatkan pada kriteria ini adalah 5 karena telah memenuhi aspek-aspek penilaian yang telah ditetapkan seperti ketersediaan data yang jelas, sumur dalam keadaan tertutup, kedalamannya lebih dari 1,50 m dan peletakannya memperhatikan jarak dengan bangunan sekitar.

No	Lingkup Air Hujan dan Drainase	Hasil	Nilai	Rekomendasi
6	C Pengaliran	Data koefisien didapatkan dari dokumen Addendum Amdal Bangunan Rumah Sakit "JIH" 2014	5	(1) (2)
7	Air Tanah	terdapat 2 sumur air tanah dengan kedalaman 80 meter dan 100 meter yang terletak tidak terlalu jauh dari gedung rumah sakit.	5	(1) (2)
8	SPAH (Sumur Peresapan Air Hujan)	terdapat 12 sumur resapan di sekitar area bangunan rumah sakit "JIH". Memiliki kedalaman 6 meter. baru dibuat pada tahun 2015.	2	(1) (2) (6)
9	Panen Air Hujan/Rainwater Harvesting	Tidak ada pemanenan air hujan yang dilakukan di area sekitar rumah sakit "JIH" yogyakarta	1	(1) (2) (6)

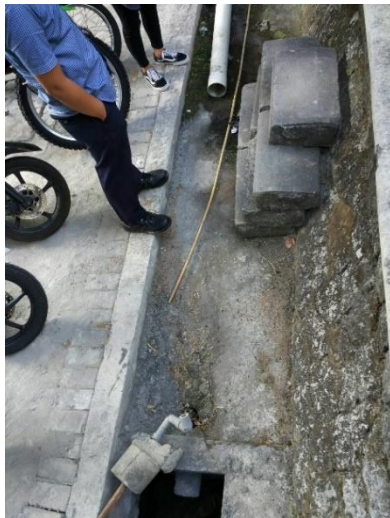
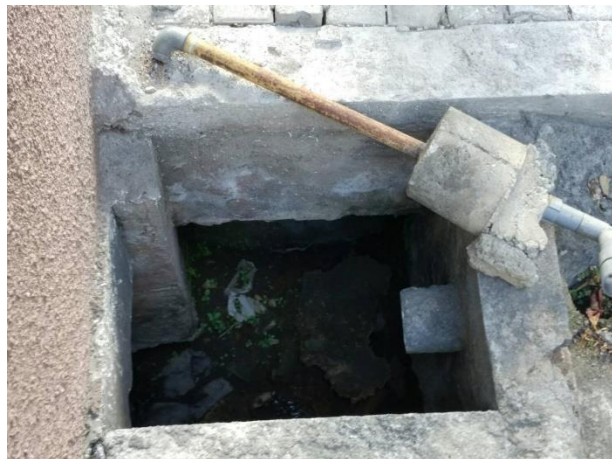
Pada rumah sakit “JIH” yogyakarta tidak tersedia pemanenan air hujan. Air hujan yang jatuh disekitar area rumah sakit diserapkan ke tanah di beberapa titik sumur resapan dan dijadikan cadangan air tanah tanpa adanya penggunaan kembali pada air hujan. Selain itu, air hujan yang jatuh di kawasan rumah sakit “JIH” yogyakarta dialirkan langsung ke saluran pembuangan. Saluran pembuangan tersebut menyambungkan aliran dari rumah sakit “JIH” yogyakarta ke sungai. Tidak tersedianya pemanenan air hujan di area rumah sakit menyebabkan pada kriteria ini mendapatkan nilai 1.

Gambar 4.6 (a) Aliran Akhir Pipa Air Hujan (b)Pembuangan Aliran Air Hujan
