## **BAB IV**

### **HASIL PENELITIAN DAN PEMBAHASAN**

#### **4.1 Kondisi Eksisting Tempat Pengolahan Sampah 3R di Gunungpring**

## 4.2 Hasil Penelitian TPS 3R Gunungpring

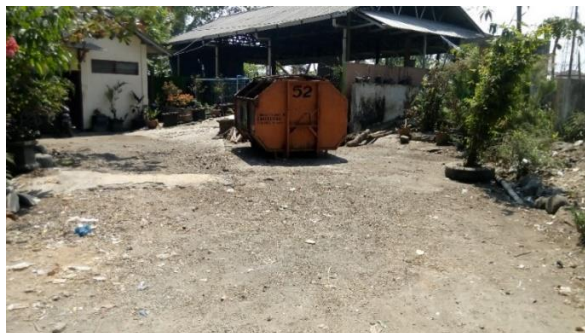
**Gambar 4.1** Jalan Akses Masuk ke TPS 3R Gunugpring

Jalan akses dan *dropping area* di TPS 3R Gunungpring dalam kondisi baik dan maksimal. Saat sampah masuk tidak pernah terjadi gangguan terhadap kendaraan dan muatannya serta tidak menyebabkan gangguan lalu lintas lainnya. Jalan akses TPS 3R Gunungpring sangat memperlancar dan meningkatkan operasional TPS 3R Gunungpring karena ukurannya yang 6 meter sudah cukup besar untuk ukuran kendaraan masuk, baik motor pengumpul sampah roda 3 ataupun truk ukuran 12 m<sup>3</sup>. *Dropping area* memiliki jalan masuk dengan lebar 3 meter sehingga untuk penerimaan sampah masuk tidak pernah bermasalah.

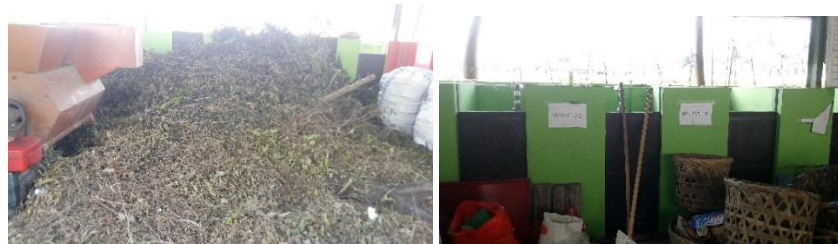
**Gambar 4.2** Area Sampah Daun dan Area Komposting

Area pemilahan dan area pencacahan menjadi satu tempat karena luas gudang TPS 3R yang terbatas. Oleh karena itu kegiatan pemilahan dan pencacahan sampah organik dilakukan berbeda hari. Area komposting dibagi menjadi 5 tempat berdasarkan lama umur kompos dari 1 minggu sampai 5 minggu. Area untuk sampah daun yang baru masuk diletakkan di sebelah mesin pencacah.

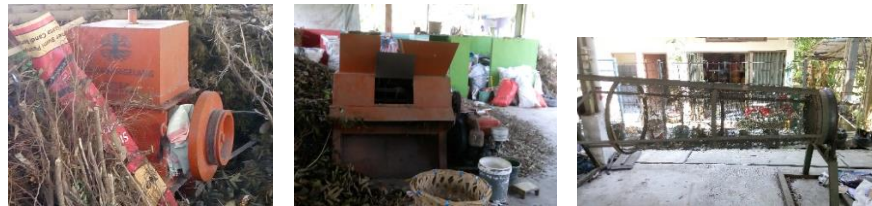
**Gambar 4.3** Mesin Pencacah Botol, Mesin Pencacah Sampah Organik dan Mesin Pengayak.

Motor pengumpul roda 3 di TPS 3R Gunungpring berjumlah 1 (satu) unit dengan volume 2,35 m<sup>3</sup>. Kondisi motor pengumpul roda 3 sudah mengalami kerusakan di bagian bawah, tetapi masih bisa digunakan untuk mengangkut sampah. Berdasarkan wawancara dengan pengelola TPS 3R Gunungpring, motor pengangkut di TPS 3R Gunungpring perlu ditambah 1 (satu) unit lagi untuk membantu saat pengumpulan sampah dan untuk berjaga-jaga apabila motor

Mesin pencacah botol masih berfungsi dengan baik dan belum mengalami kerusakan, namun belum difungsikan dengan maksimal karena jumlah timbulan sampah botol plastik yang sedikit dan pembeli hasil cacahan yang belum ada. Kondisi dan keberfungsian mesin pencacah sampah organik dan mesin pengayak masih baik. Penggunaan mesin pencacah untuk mencacah sampah organik yang masuk masih belum maksimal karena biaya untuk membeli bahan bakar masih minim. Peralatan pendukung berupa cangkul, sepatu boot, sapu lidi, sarung tangan, masker dan sebagainya sudah cukup untuk mendukung kegiatan operasional TPS 3R.

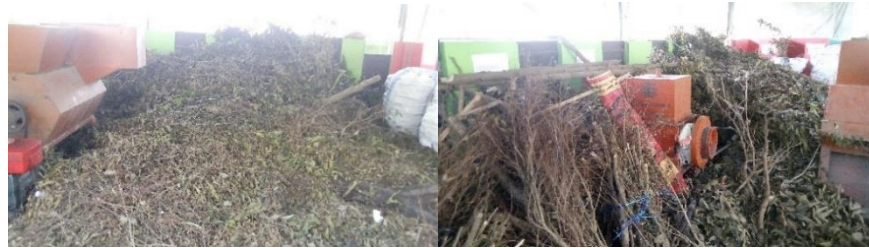
**Gambar 4.4** Sampah Organik di TPS 3R Gunungpring

Dalam sebulan, volume sampah daun yang diolah TPS 3R Gunungpring adalah  $24 \text{ m}^3$  atau  $0,8 \text{ m}^3$  per hari karena sampah tersebut merupakan sampah daun dari DLH hasil pemotongan ranting pohon di jalan raya. Permasalahan di TPS 3R Gunungpring adalah sampah organik dari warga belum dimanfaatkan menjadi kompos. Selain itu, kompos yang sudah jadi dan sudah dikemas masih belum ada pembeli yang rutin membeli hasil kompos. Hal itu menyebabkan kegiatan pengomposan di TPS 3R Gunungpring masih belum terjadwal dengan baik. Perhitungan volume produksi kompos adalah sebagai berikut :

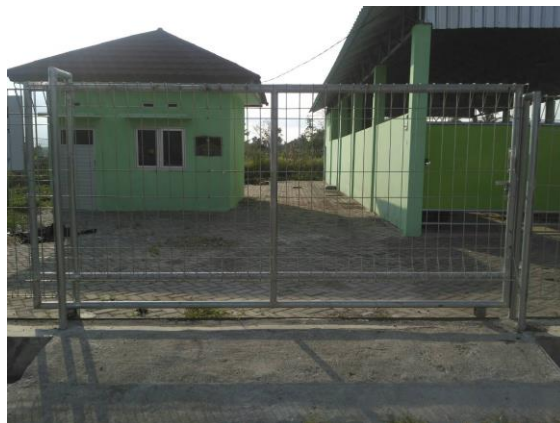
**Gambar 4.5** Jalan Akses Masuk di TPS 3R Berkah

Jalan akses dan *dropping area* di TPS 3R Berkah dalam kondisi baik dan maksimal. Saat sampah masuk tidak ada gangguan terhadap kendaraan dan muatannya serta tidak menyebabkan gangguan lalu lintas lainnya disebabkan lokasi TPS 3R yang berada di pinggir parkir wisata karena parkir sepi dari pengunjung kecuali hari besar Islam. Jalan akses TPS 3R Berkah sudah cukup untuk motor pengumpul roda 3 masuk karena lebar gerbangnya 3 meter.. *Dropping area* memiliki jalan masuk dengan lebar 2,5 meter sehingga untuk penerimaan sampah masuk tidak pernah bermasalah.

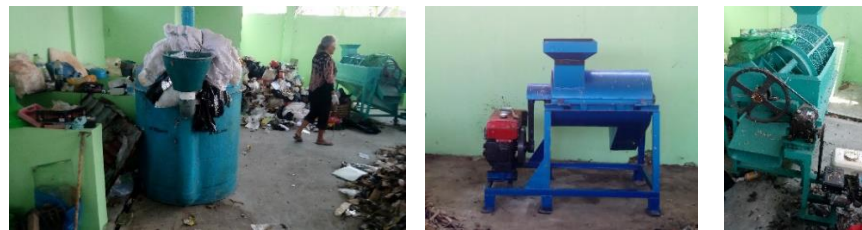
**Gambar 4.6** Biodigester, Mesin Pencacah Sampah Organik dan Mesin Pengayak.

Motor pengumpul roda 3 di TPS 3R Berkah berjumlah 1 (satu) unit dengan volume gerobak 2,35 m<sup>3</sup>. Kondisi motor pengumpul roda 3 masih baik dan sempat mengalami kerusakan karena kecelakaan saat pengambilan sampah dan sekarang bisa digunakan untuk mengangkut sampah. Kondisi dan keberfungsian mesin pencacah sampah organik dan mesin pengayak masih baik.

Penggunaan mesin pencacah untuk mencacah sampah organik yang masuk masih belum maksimal karena terkendala anggota KSM yang masih minim. Anggota KSM masih belum tergerak untuk memproduksi kompos dalam jumlah besar karena sekarang masih memfokuskan pengelolaan di pemilahan.

Biodigester di TPS 3R Berkah masih belum dimanfaatkan karena keterbatasan anggota KSM. Peralatan pendukung berupa cangkul, sepatu boot, sapu lidi, sarung tangan, masker dan sebagainya sudah cukup untuk mendukung kegiatan operasional TPS 3R. Mesin pencacah botol perlu ditambahkan karena letak TPS 3R di sekitar wisata yang banyak sampah botolnya dan untuk meningkatkan pemasukan.
