BAB IV

HASIL PENELITIAN DAN ANALISIS DATA

4.1 Hasil Pemeriksaan dan Pembahasan

4.1.1 Plambing Air Limbah

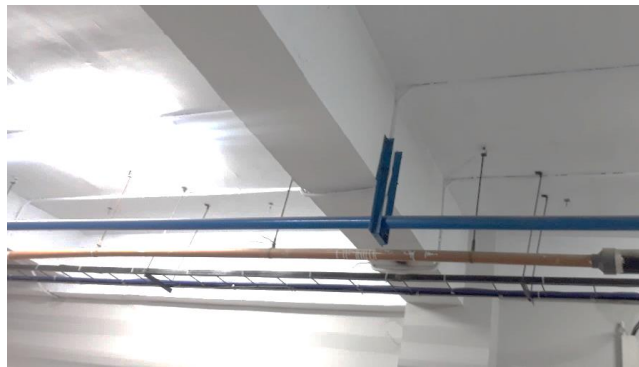
Tanda perpipaan pada pipa air limbah Rumah Sakit “JIH” untuk warna pipa adalah berwarna coklat (pipa air bersih berwarna biru)

kemudian untuk tanda arah aliran, ukuran dan bahan tidak jelas terbaca dikarenakan ada beberapa bagian yang sudah pudar. Tanda perpipaan berguna untuk mengidentifikasi pipa yang digunakan dan juga memudahkan dalam pengecekan pipa.

Gambar 4.1 (a) dan (b) Pipa Air Limbah Rumah Sakit “JIH” Yogyakarta (berwarna cokelat muda)

Dalam SNI 8153 : 2015, pemasangan pipa harus diberi tanda dengan jelas dan dapat teridentifikasi. Setiap sistem perpipaan diwajibkan untuk memiliki warna pipa yang berbeda dan harus diberi tulisan keterangan air limbah dan tanda arah aliran air limbah. Untuk komponen penilaian tanda perpipaan didapatkan hasil skor sebesar 3 (tiga) atau cukup dengan kriteria pipa telah diberi penandaan untuk setiap pipa dan dapat terbaca (sebagian atau keseluruhan).

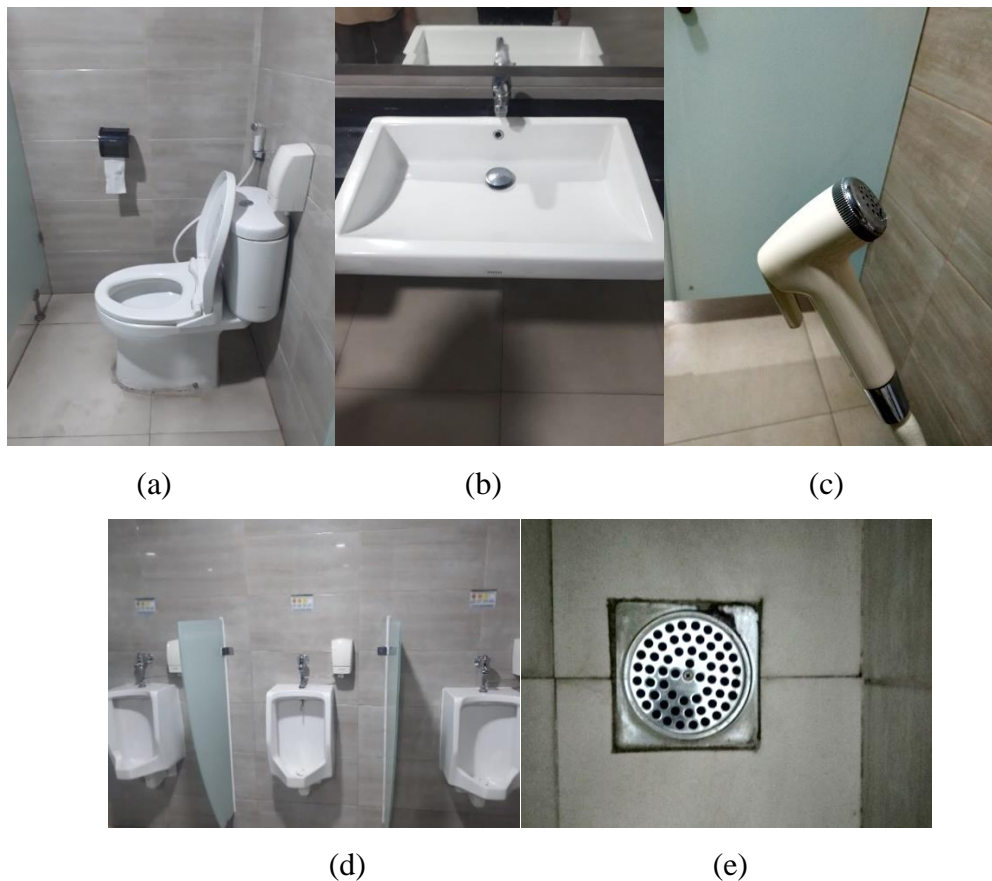
Data peralatan plambing pada toilet yang ada di Rumah Sakit “JIH” terbagi menjadi 2 tipe toilet yaitu toilet publik (laki – laki dan perempuan) dan toilet kamar inap. Setiap toilet publik dilengkapi dengan kloset, *floor drain*, wastafel dan peturasan untuk toilet laki – laki. Sedangkan untuk kamar inap pasien dilengkapi dengan kloset, *floor drain*, wastafel, *shower* dan keran air. Kondisi alat saniter di Rumah Sakit “JIH” dalam kondisi baik dan masih layak fungsi.

toilet didapatkan nilai keandalan sebesar 5 (sangat baik) dengan kriteria Alat saniter dalam keadaan baik, bersih dan dapat digunakan secara maksimal untuk tiap alat saniter yang terdapat dalam toilet.

Gambar 4.2 Alat Saniter pada publik toilet (a) Kloset (b) Wastafel (c) *Jet Shower* (d) Urinoir/peturasan (e) *Floordrain*

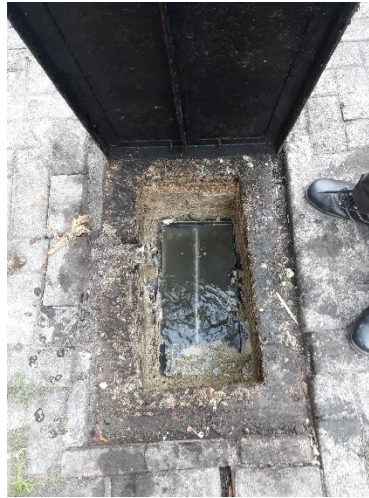
Grease trap merupakan tempat untuk memisahkan antara minyak dan lemak dengan air limbah yang berasal dari dapur. Pemisahan ini bertujuan agar tidak ada minyak dan lemak dari kegiatan dapur masuk ke IPAL karena dapat mengganggu proses pengolahan air limbah di IPAL *grease trap* pada Rumah Sakit “JIH” terdapat pada dapur umum rumah sakit dengan jumlah sebanyak 2 unit dan terletak di belakang dapur. Masing – masing *grease trap* memiliki dimensi 1 m x 0,5 m x 0,5 m dengan kondisi baik dan masih dapat digunakan sebagaimana fungsinya.

Gambar 4.3 *Grease trap* pada dapur umum Rumah Sakit “JIH”
Yogyakarta

Untuk kriteria *grease trap* atau perangkat lemak menurut SNI 8153:2015 harus dipasang pada pipa pembuangan dari tempat cuci, lubang drainase lantai dan alat plambing lain yang biasa menyalurkan buangan yang mengandung lemak dalam jumlah yang mengganggu, misalnya pada bagian dapur umum. Perangkat lemak juga tidak boleh dipasang pada pembuangan dari suatu alat plambing yang dilengkapi dengan alat penggerus sisa makanan. Sehingga nilai yang didapatkan untuk komponen penilaian *grease trap* adalah sebesar 5 (lima) atau sangat baik dengan kriteria sangat baik jika perangkat lemak direncanakan sesuai dengan SNI 8153:2015 dan adanya pengecekan/perawatan secara berkala untuk mengetahui kondisi dari *grease trap*.

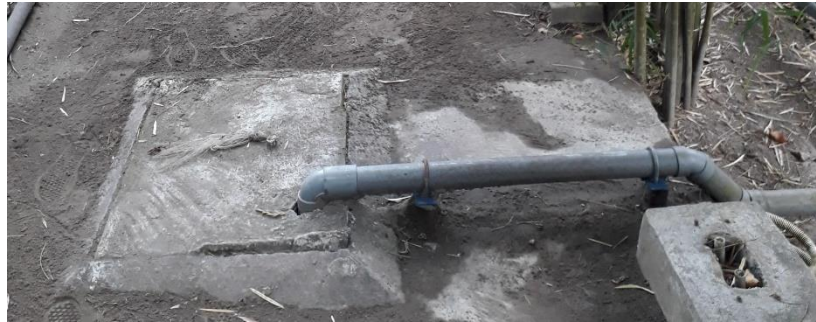
Air limbah dari *grease trap* dapur dialirkan secara gravitasi menuju ke bak penampungan sementara (*Pit Collector*) IPAL sebelum kemudian diolah. Masing – masing pompa yang ada di unit IPAL dilengkapi dengan *manhole*. Nilai yang didapatkan yaitu sebesar 4 atau baik dengan kriteria *manhole* untuk pompa dan *manhole* untuk air limbah dari *grease trap* berfungsi baik sesuai dengan kapasitas tampungan.

Gambar 4.5 Tampungan air limbah dari *grease trap* di IPAL Rumah Sakit “JIH” Yogyakarta

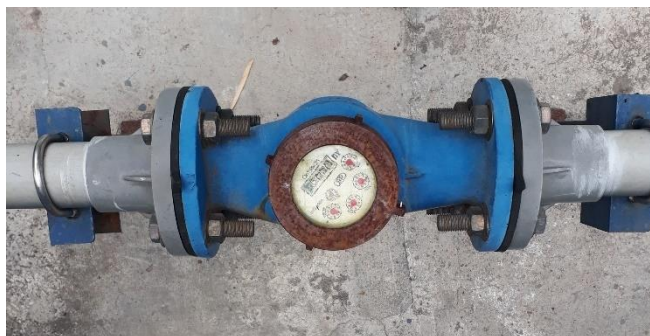
Meter air limbah yang terpasang pada Instalasi Pengolahan Air Limbah ada sebanyak 2 buah yaitu pada Inlet dan Outlet. Tipe meter air limbah yang terpasang adalah tipe profeler dengan material *cast iron*. Meter air limbah digunakan sebagai pengukur aliran air limbah yang masuk dan keluar dari IPAL secara berkala. Karena sifat dari air limbah yang kotor dan kemungkinan mengandung *chemical* yang bersifat korosif maka *flow meter* air limbah yang digunakan harus memenuhi spesifikasi cairan itu sendiri. Meter air limbah yang terpasang di unit IPAL Rumah Sakit “JIH” dalam keadaan baik dan berfungsi sesuai peruntukannya.

Gambar 4.6 *Flow meter* inlet air limbah di IPAL Rumah Sakit “JIH” Yogyakarta

Nilai yang didapatkan adalah sebesar 5 atau sangat baik dengan kriteria Sangat baik jika kondisi meter air dalam kondisi baik dan berfungsi

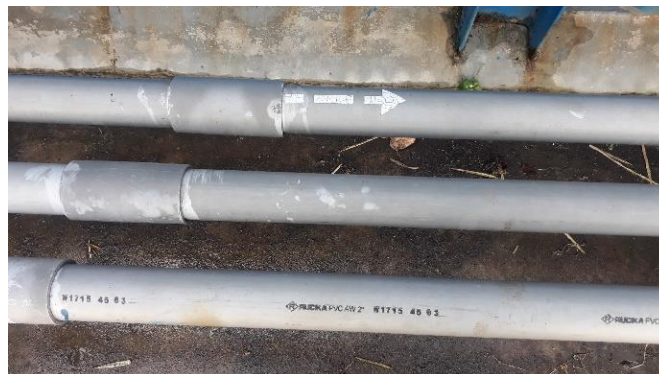
Dalam pengadaan sistem perpipaan dalam unit IPAL diperlukan tanda warna, arah, ukuran dan bahan pada pipa untuk memudahkan dalam operasional. Di Rumah Sakit “JIH” sendiri untuk perpipaan pada unit IPAL sudah memiliki tanda arah aliran, ukuran serta bahan pipa. Tidak ada warna khusus yang digunakan untuk pipa di unit IPAL Rumah Sakit “JIH”. Untuk tanda perpipaan mengacu pada SNI 8153:2015. Nilai atau skor keandalan untuk komponen tanda perpipaan pada unit IPAL adalah sebesar 3 (cukup) dengan kriteria pipa diberi tanda dan dapat terbaca.

Gambar 4.7 Tanda pada perpipaan di unit IPAL Rumah Sakit “JIH”
Yogyakarta

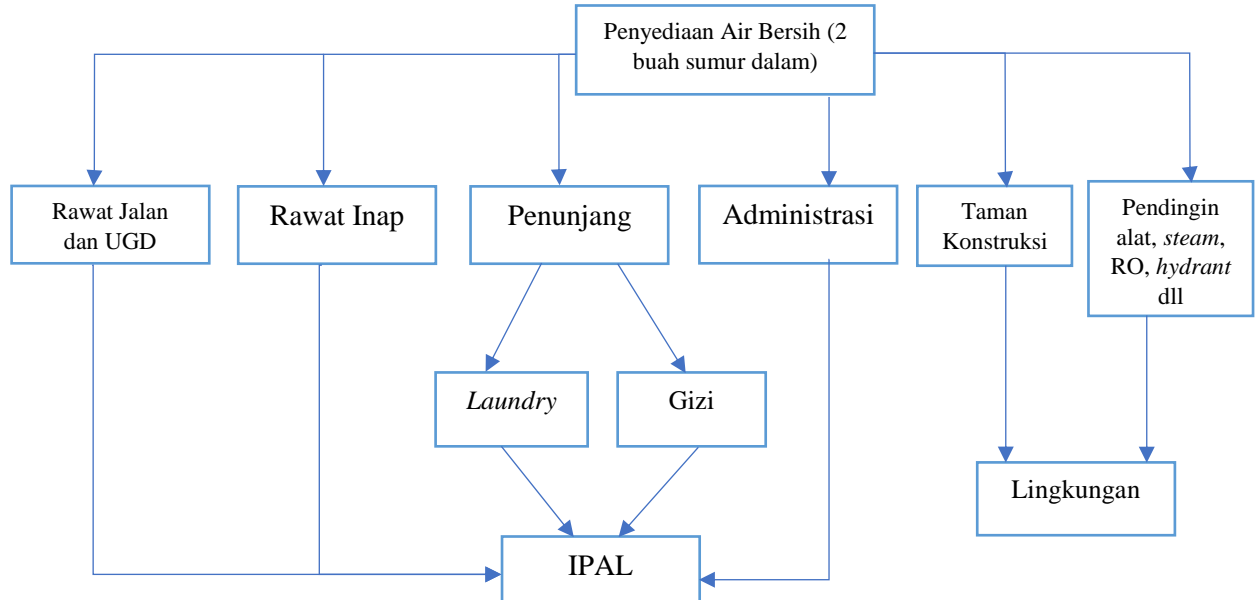
Gambar 4.8 Diagram Alir Penggunaan Air di Rumah Sakit “JIH” Yogyakarta

Sumber air limbah yang masuk ke dalam IPAL hanya berasal dari limbah cair domestik Rumah Sakit “JIH” Yogyakarta. Untuk limbah cair medis diserahkan kepada pihak ketiga.

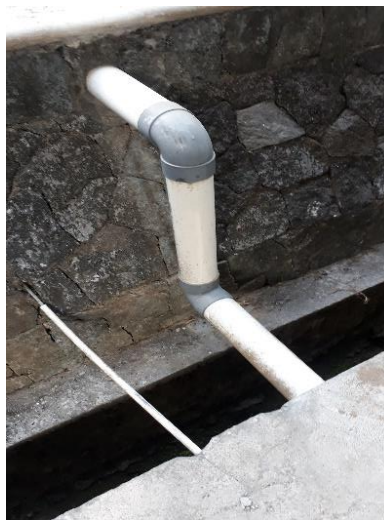
Sebelum air limbah dialirkan ke IPAL, air limbah ditampung terlebih dahulu di bak penampungan. Rumah Sakit “JIH” memiliki dua buah gedung yaitu gedung A dan gedung B yang masing – masing memiliki bak penampungan air limbah. Untuk gedung A memiliki ukuran bak penampungan 2 m x 3 m x 3 m dengan volume tampungan sebesar 18 m³ sedangkan untuk gedung B memiliki ukuran 3 m x 3 m x 3 m dengan volume tampungan sebesar 27 m³. Ukuran pipa yang digunakan untuk mengalirkan air limbah dari bak penampungan ke IPAL memiliki ukuran 4 inchi. Sedangkan untuk ukuran pipa pada unit IPAL berukuran 1,5 inchi dan 2 inchi.

Gambar 4.9 Pipa pembawa air limbah dari bak penampungan menuju IPAL

Penilaian keandalan pada komponen tampungan bawah dan perpipaan mendapatkan nilai atau skor sebesar 5 atau sangat baik dengan kriteria

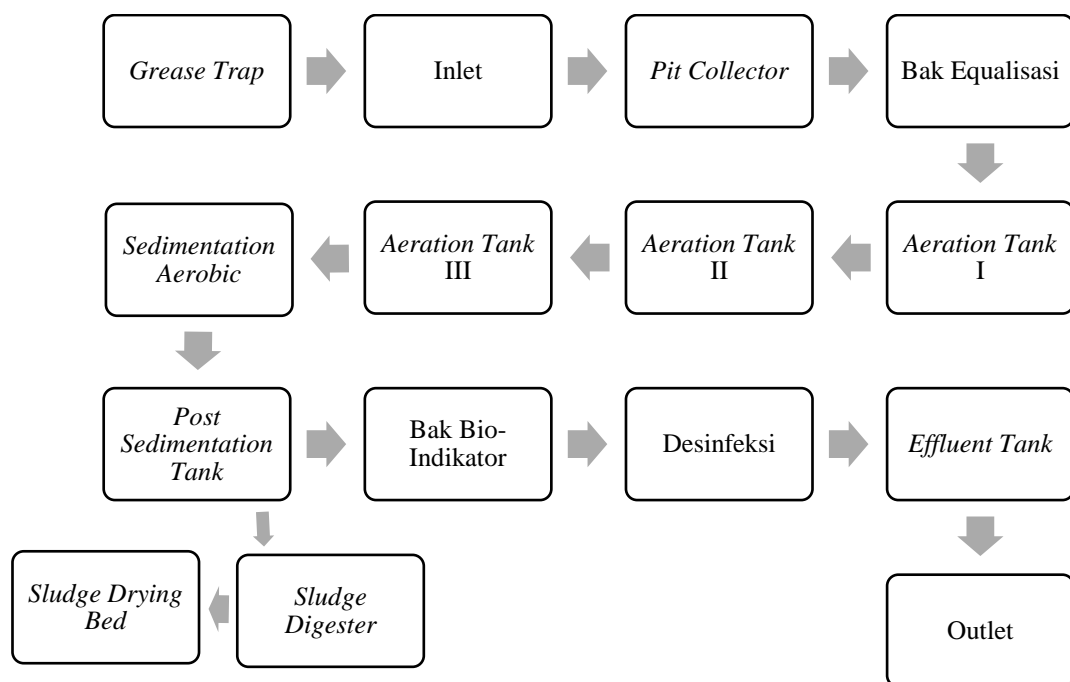
Gambar 4.10 Diagram alir unit pengolahan air limbah Rumah Sakit “JIH”

Dalam pengolahannya unit IPAL Rumah Sakit “JIH” menggunakan proses aerob lumpur aktif. Untuk komponen penilaian spek – spek unit proses dalam instalasi pengolahan air limbah didapatkan nilai keandalan sebesar 5 atau sangat baik dengan kriteria unit pengolahan air limbah berjalan dengan baik dan optimal sesuai fungsi serta adanya pemantauan

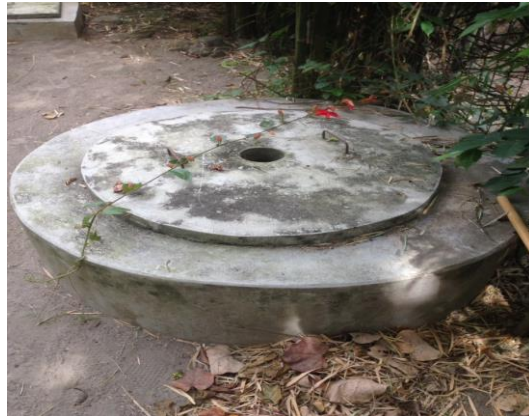
Bak ini berfungsi sebagai bak penampung sementara air limbah yang berasal dari *grease trap*, kamar mandi, ruang perawatan, poliklinik, ruang operasi, dan laboratorium. *Pit Collector*/bak pengumpul ini memiliki dimensi 1,2 m x 1,2 m x 2,5 m. Bak ini terdapat *screen* yang berfungsi sebagai penyaringan awal air limbah yang terkumpul yang berasal dari berbagai kegiatan di rumah sakit. Sehingga air limbah terhindar dari padatan/sampah yang berukuran cukup besar yang dapat mengganggu proses pengolahan sebelum memasuki unit pengolahan selanjutnya. *Screen* terbuat dari plat berlubang yang dapat menghalangi zat padat yang berukuran besar. Air limbah selanjutnya dialirkan secara gravitasi ke biodigester untuk kemudian dialirkan ke bak equalisasi.

Gambar 4.11 *Pit Collector* pada unit IPAL Rumah Sakit “JIH”

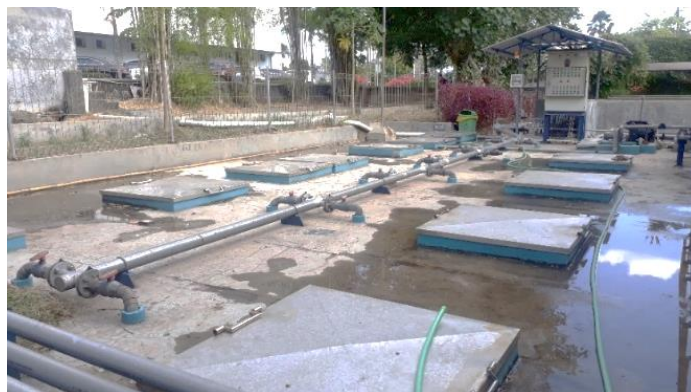
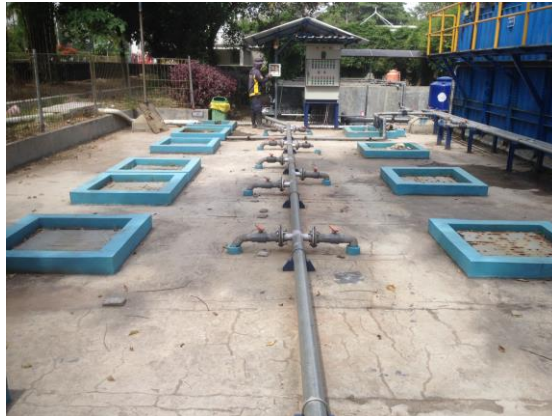
Bak ini berfungsi untuk menyamaratakan/menghomogenkan komposisi air limbah sehingga tidak akan menyebabkan “*shock load*” pada unit biologi akibat fluktuatifnya karakteristik air limbah. Bak ini memiliki dimensi 7,5 m x 13,1m x 3,5m, selain itu dilengkapi dengan *screener* untuk menyaring kotoran berukuran besar yang ikut terbawa air limbah. Pada bak ini juga diberikan udara yang berfungsi sebagai pengaduk agar komposisi air limbah menjadi homogen. Selanjutnya air limbah dipompakan ke *aeration tank* untuk diuraikan menjadi komponen yang lebih sederhana oleh mikroorganisme aerob.

Gambar 4.12 (a) Bak Ekualisasi setelah di renovasi (b) Bak ekualisasi sebelum di renovasi yang digunakan di unit IPAL Rumah Sakit “JIH” Yogyakarta

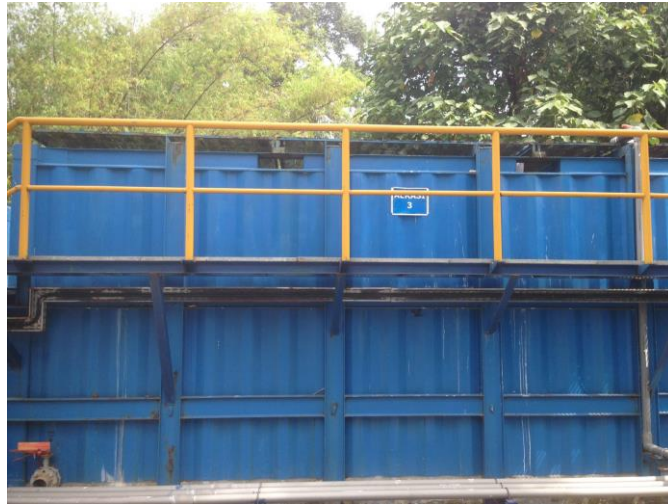
Bak aerasi berfungsi sebagai tempat terjadinya penguraian organik yang terkandung di dalam air limbah secara aerobik sehingga menjadi unsur-unsur yang lebih sederhana dan stabil. Tangki ini memiliki dimensi 6 m x 2,4 m x 2,6 m. Organik ini diubah dalam bentuk CO_2 & H_2O dan sejumlah energi juga dihasilkan sehingga mikroorganisme dapat berkembang biak. Bakteri aerobik memerlukan O_2 untuk menunjang kehidupannya, *supply* O_2 ini didapatkan dari 4 unit *root blower*. Untuk menjaga proses penguraian agar berjalan sempurna maka harus dipenuhi kebutuhan mikroba seperti pH antara 6.5-8.5, kecukupan oksigen, temperatur antara 20°C - 38°C , bebas dari zat toksik dan kecukupan akan nutrisi. Air Limbah yang telah terurai akan mengalir secara *overflow*/gravitasi ke *sedimentation aerobic tank*.

Gambar 4.13 Bak aerasi di unit IPAL Rumah Sakit “JIH” Yogyakarta

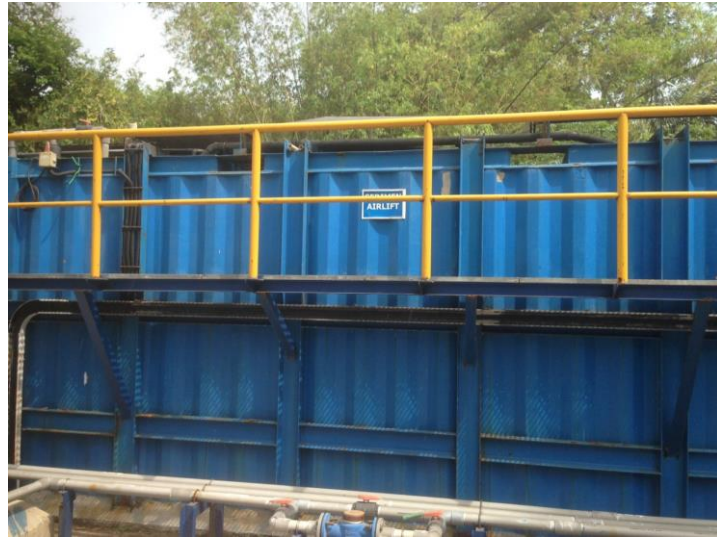
Pada unit ini, air limbah yang telah diuraikan terbagi menjadi 2 fraksi, yaitu fraksi supernatant dan fraksi padatan/lumpur. Tangki ini berbentuk seperti kontainer yang memiliki dimensi 2,3 m x 4,6 m x 2,45 m. Supernatant secara visual terlihat agak jernih dan sedikit mengandung padatan tersuspensi, sedangkan sebagian padatan/lumpur yang mengendap dibawah *clarifier* dan dialirkan ke bak penampung lumpur dan selanjutnya lumpur yang tertampung akan dikembalikan (*recycle*) ke *aeration tank* sebagai *Return Activated Sludge* (RAS) dan sebagian lagi akan ditransfer ke *sludge digester* atau *sludge drying bed* apabila lumpur aktif di bak aerasi berlebih.

Gambar 4.14 Bak sedimentasi aerobik di unit IPAL Rumah Sakit “JIH” Yogyakarta

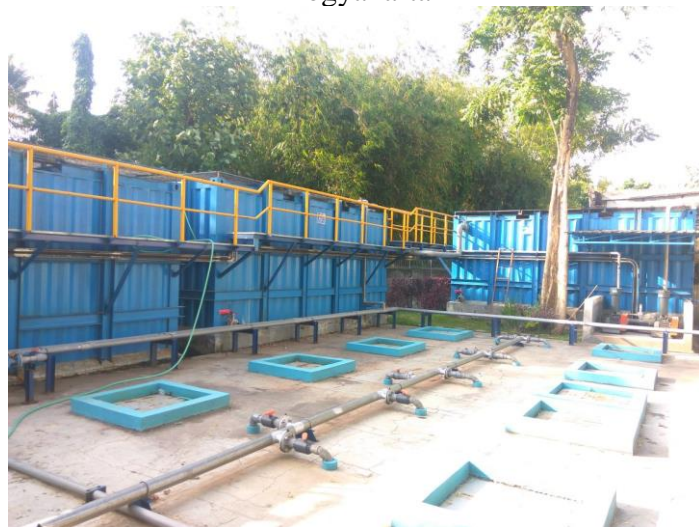
Gambar 4.15 Bak aerasi (kiri), bak sedimentasi (ujung atas) dan bak ekualisasi (tengah) di unit IPAL Rumah Sakit “JIH” Yogyakarta

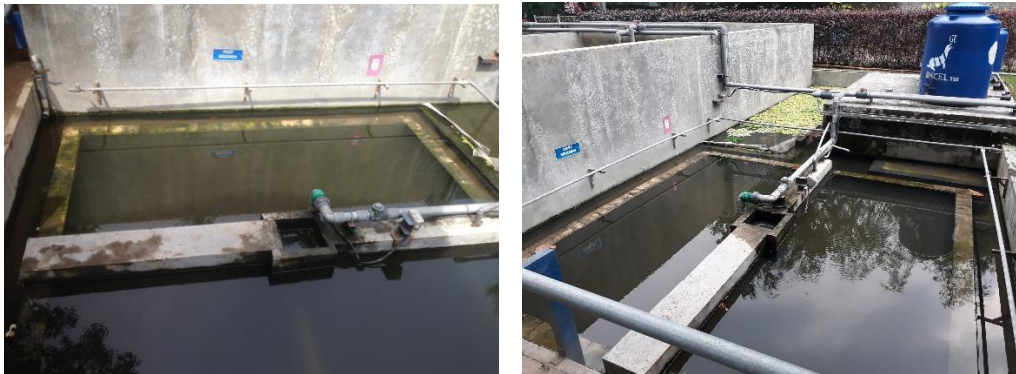
Pada unit ini terjadi pengendapan/pemisahan antara supernatant dan endapan. Kolam ini memiliki dimensi 3,2m x 3,2m x 3,5m. Supernatant hasil pemisahan akan mengalir secara gravitasi ke unit bio indikator, sedangkan lumpur akan mengendap dan ditransfer menggunakan pompa yang tersedia ke unit *sludge digester* atau *sludge drying bed* untuk mendapatkan pengolahan lebih lanjut.

Gambar 4.16 *Post Sedimentation Tank* di unit IPAL Rumah Sakit “JIH” Yogyakarta

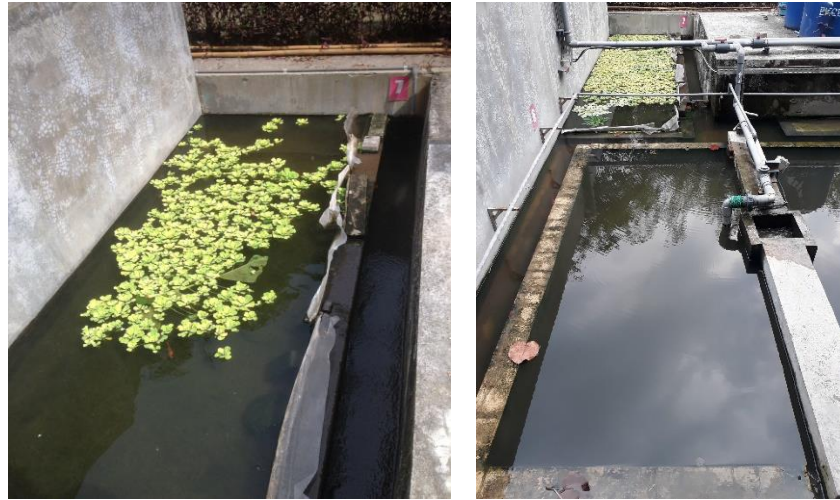
Bak ini merupakan bak yang berfungsi sebagai kontrol air limbah sebelum dibuang ke lingkungan. Bak ini memiliki dimensi 5,2 m x 1,45 m x 0,25 m. Indikator yang digunakan adalah ikan nila dan juga tanaman kayu apu. Pada bak indikator ini, air limbah bisa dikatakan layak untuk dibuang ke badan air apabila tidak menimbulkan reaksi atau kematian pada makhluk hidup yang ada di bak indikator tersebut. Apabila terjadi kematian/reaksi buruk pada makhluk hidup yang ada di dalamnya, maka diperlukan evaluasi kualitas untuk mengetahui penyebab kematian yang dialami makhluk hidup tersebut dan menghentikan sementara pembuangan limbah langsung ke badan air.

Gambar 4.17 Bak Bio – Indikator di unit IPAL Rumah Sakit “JIH” Yogyakarta

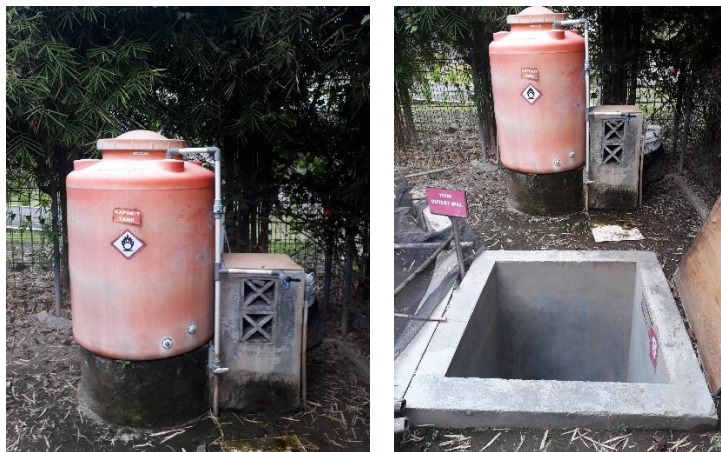
Pada unit ini terjadi kontak klor dengan air limbah setelah dari post sediment dalam bentuk kaporit yang telah diencerkan. Klor ini berfungsi untuk mengurangi atau membunuh mikroorganisme patogen.

Gambar 4.18 Unit desinfeksi pada IPAL Rumah Sakit “JIH” Yogyakarta

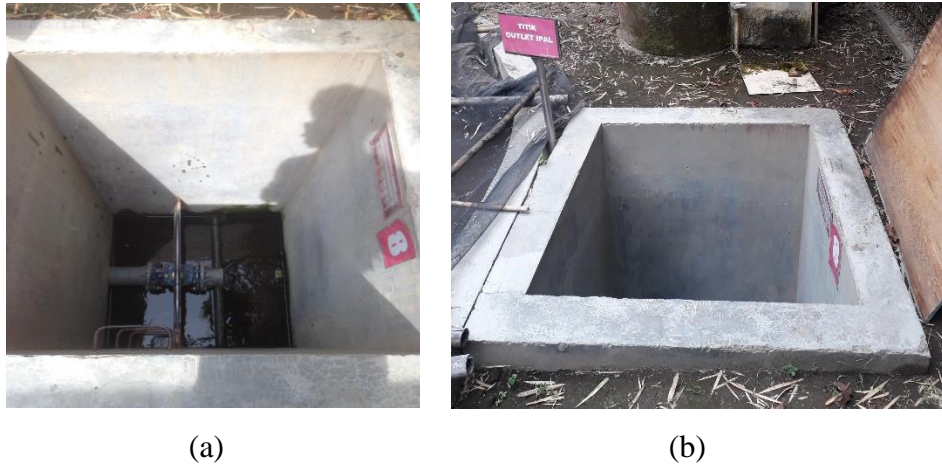
Unit ini disebut juga sebagai bak penampung akhir, yang merupakan tempat penampungan air hasil pengolahan sebelum dibuang ke badan air (sungai). Bak ini memiliki dimensi 7,35 m x 4,5 m x 1,1 m. Pada unit ini

terdapat titik koordinat yang berfungsi sebagai penanda lokasi pada saat melakukan sampling air limbah yang dilakukan secara rutin disetiap bulan. Selain itu terdapat juga *flow meter* yang digunakan untuk mengetahui debit air limbah yang dicatat dan dikontrol setiap harinya.

Gambar 4.19 (a) dan (b) *Effluent tank* di unit IPAL Rumah Sakit “JIH” Yogyakarta

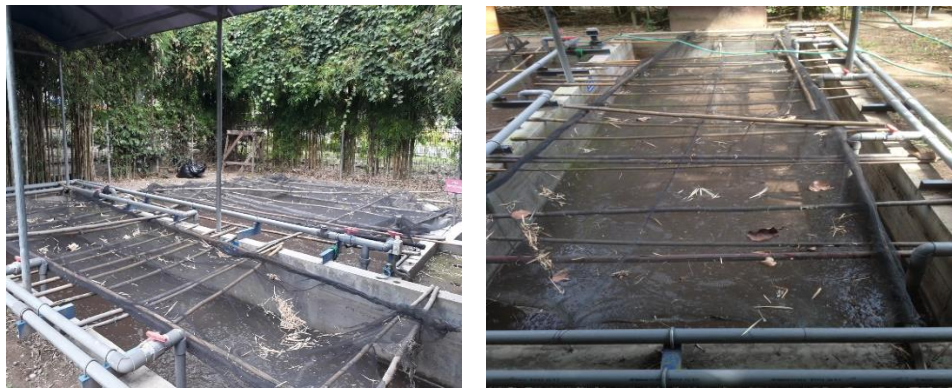
Pada bak ini terjadi proses septik karena terdapat lumpur bakteri kompleks (anaerobik, fakultatif, aerobik) sehingga COD akan terdegradasi. Lumpur yang berasal dari post sedimen yang telah mengendap, selanjutnya dipompakan menuju *sludge digester* untuk dilakukan pengolahan. Setelah dilakukan pengolahan oleh *sludge digester*, terdapat pompa yang digunakan untuk mengirim kembali air hasil olahan unit ini ke dalam tanki aerasi. Bak ini memiliki dimensi 5,3 m x 3,3m x 2,5 m.

Gambar 4.20 (a) dan (b) *Sludge Digester* di unit IPAL Rumah Sakit “JIH” Yogyakarta

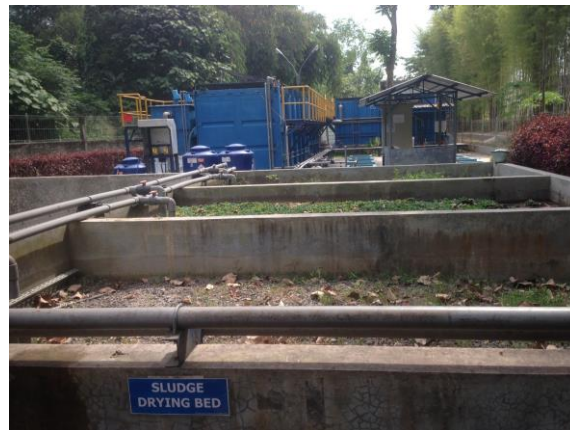
Unit ini merupakan media untuk mengeringkan lumpur yang berasal dari post sediment/lumpur yang ditampung akan lebih padat dan lebih kental, sedangkan air yang dihasilkan akan mengalir ke unit *sludge digester* untuk diproses. Terdapat 3 (tiga) bak *Sludge Drying Bed* yang dapat digunakan. Bak ini memiliki dimensi total sebesar 7,35 m x 4,5 m x 1,1 m. Unit ini membutuhkan bantuan dari sinar matahari untuk dapat mengeringkan lumpur yang akan diolah. Namun tidak setiap hari unit ini beroperasi, unit ini beroperasi apabila lumpur pada *Sludge Digester* berlebih. Setelah dilakukan pengolahan, maka dihasilkan lumpur kering yang selanjutnya lumpur tersebut dimasukkan ke dalam karung untuk diangkut kepada pihak ke-3.

Gambar 4.21 *Sludge Drying Bed* (Tampak Keseluruhan) di unit IPAL Rumah Sakit “JIH” Yogyakarta

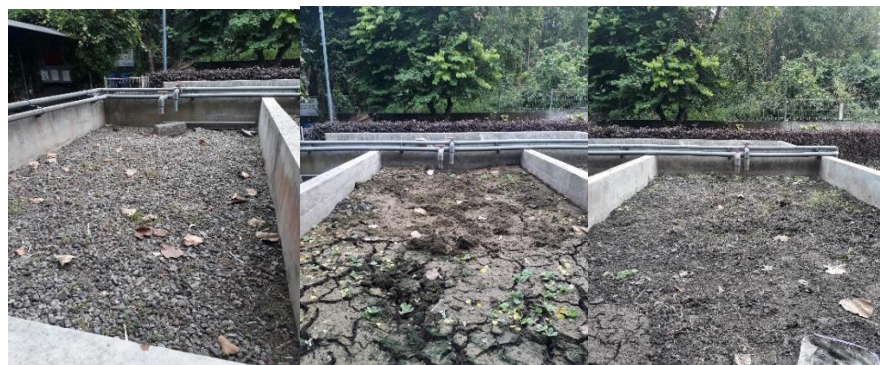
Gambar 4.22 *Sludge Drying Bed* (Tampak atas) di unit IPAL Rumah Sakit “JIH” Yogyakarta
