BAB IV

ANALISA KONDISI EKSISTING

4.1 Kondisi Unit Pencucian Lokomotif

4.2 Kondisi Saluran Air Limbah Eksisting

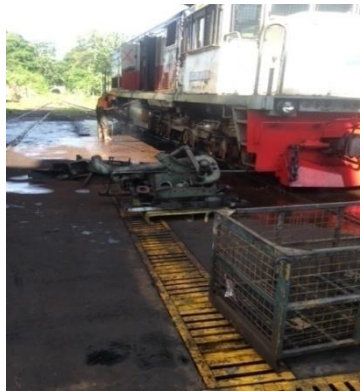
Gambar 4 1 Unit Pencucian 1

Lokomotif yang tiba terlebih dahulu dicuci pada unit pencucian 1 kemudian masuk ke area bengkel utama dan dilakukan pembongkaran, komponen yang telah terpisah akan dimasukkan ke unit pencucian yang berbeda. Setelah masing-masing komponen selesai dicuci baru kemudian dilakukan *maintenance* pada masing-masing komponen tersebut. Proses pencucian dilakukan dengan menggunakan air bersih yang disemprotkan ke badan lokomotif sehingga air buangan yang dihasilkan merupakan campuran antara air dan lumpur atau tanah, serta kerak oli dan pelumas yang menempel pada lokomotif.

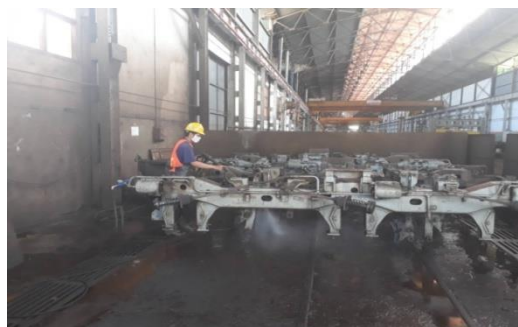
Gambar 4 2 Unit Pencucian 2

Unit ini dikhususkan untuk mencuci bagian *bogie*. Dalam 1 lokomotif terdapat 2 *bogie* yang berfungsi sebagai pendukung rangka dasar pada lokomotif. Proses pencucian *bogie* adalah dengan penyemprotan air bersih agar kerak oli atau pelumas yang menempel pada *bogie* dapat dihilangkan.

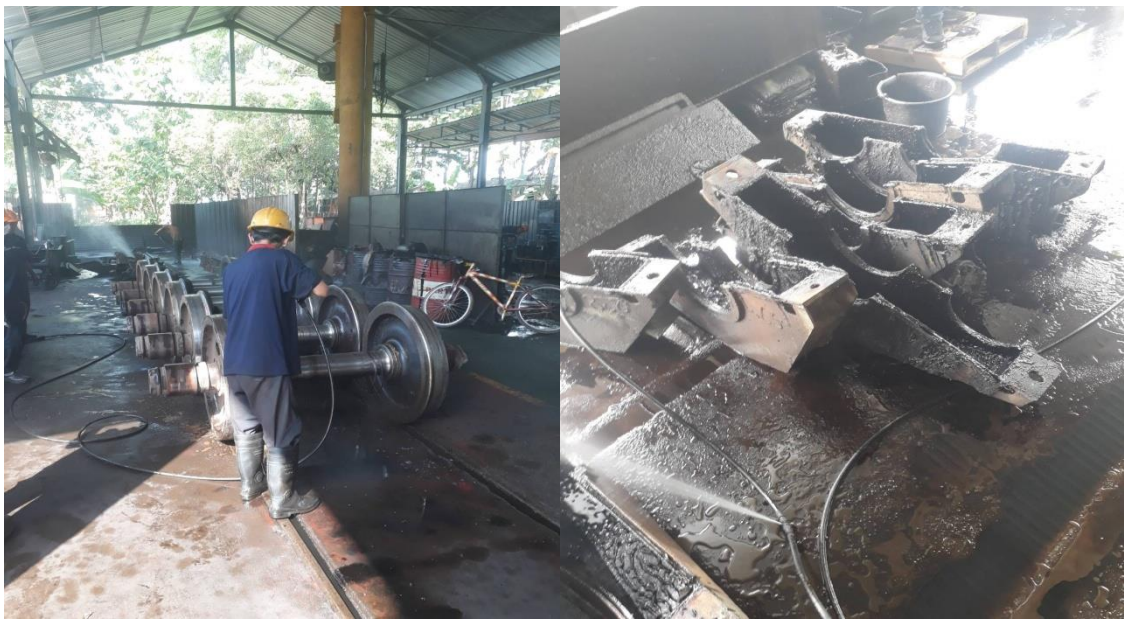
Gambar 4 3 Unit Pencucian 3

Pada unit pencucian 3 terdapat 3 komponen atau bagian lokomotif yang dicuci yaitu roda, *gear box* serta *IC Silinder*. Roda dan *gear box* merupakan bagian yang banyak terdapat pelumas dan kerak oli sehingga proses pencucian dilakukan dengan penyemprotan air bersih pada masing-masing bagian. Sedangkan proses pencucian *IC Silinder* berbeda karena terlebih dahulu direndam pada soda api kemudian dilanjutkan dengan penyemprotan air bersih.

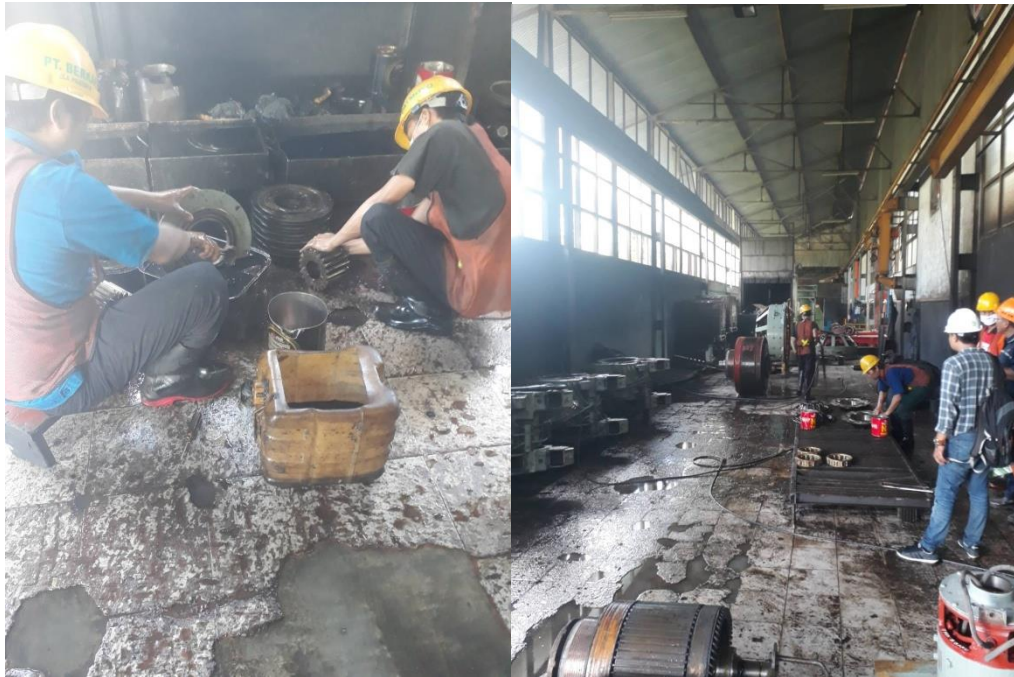
Gambar 4 4 Unit Pencucian 4

2 komponen berbeda yang diproses pada unit ini adalah bagian Traksi Motor dan Generator. Sebelum dilakukan penyemprotan air bersih, bagian-bagian pada 2 komponen ini dipisahkan kemudian dibersihkan dengan menggunakan penggosokan pada masing-masing bagian dengan menggunakan solar.

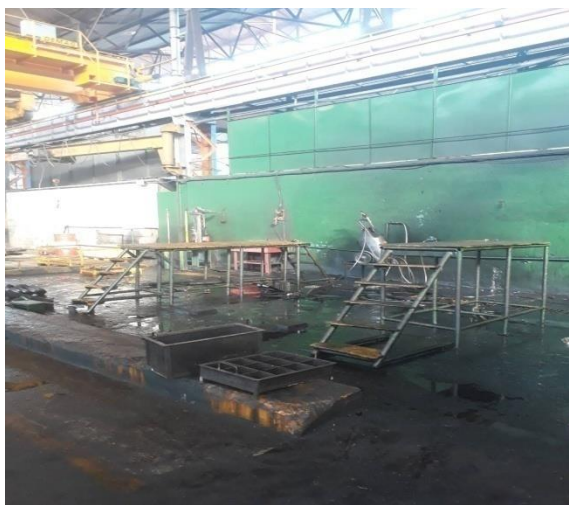
Gambar 4 5 Unit Pencucian 5

Unit difungsikan khusus untuk mencuci *engine* lokomotif dan terletak didalam bengkel untuk memudahkan dalam meakukan pembongkaran. Proses pencucian yang dilakukan adalah dengan penyemprotan air bersih agar kerak oli dan pelumas dapat dihilangkan.

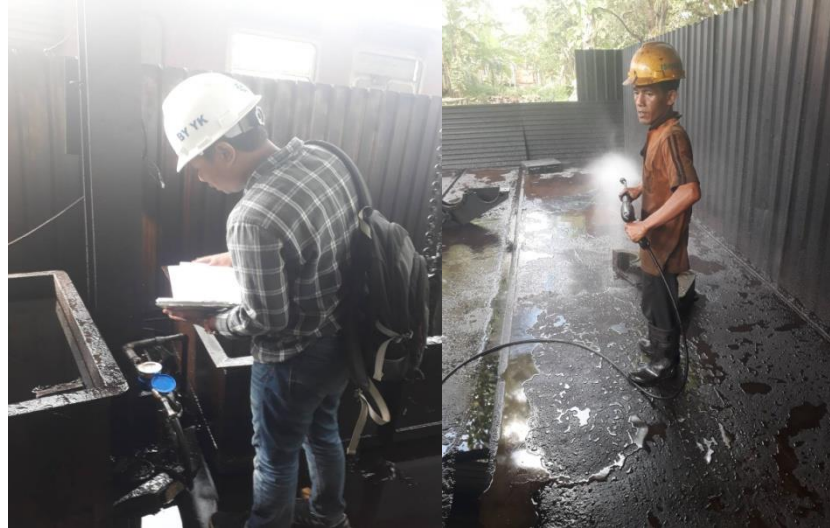
Gambar 4 6 Unit Pencucian 6

Unit pencucian 6 dikhususkan untuk menangani pencucian radiator dengan proses direndam terlebih dahulu pada bak yang berisi soda api selama 15 menit yang kemudian dilanjutkan dengan proses penyemprotan menggunakan air bersih.

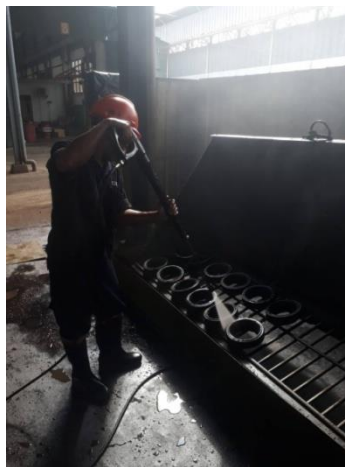
Gambar 4 7 Unit Pencucian 7

Pada unit ini, komponen lokomotif yang dicuci adalah jaket yang dipasang pada bagian atas lokomotif atau biasa disebut *long hood*. Proses pencuciannya cukup disemprotkan air bersih pada komponen tersebut.

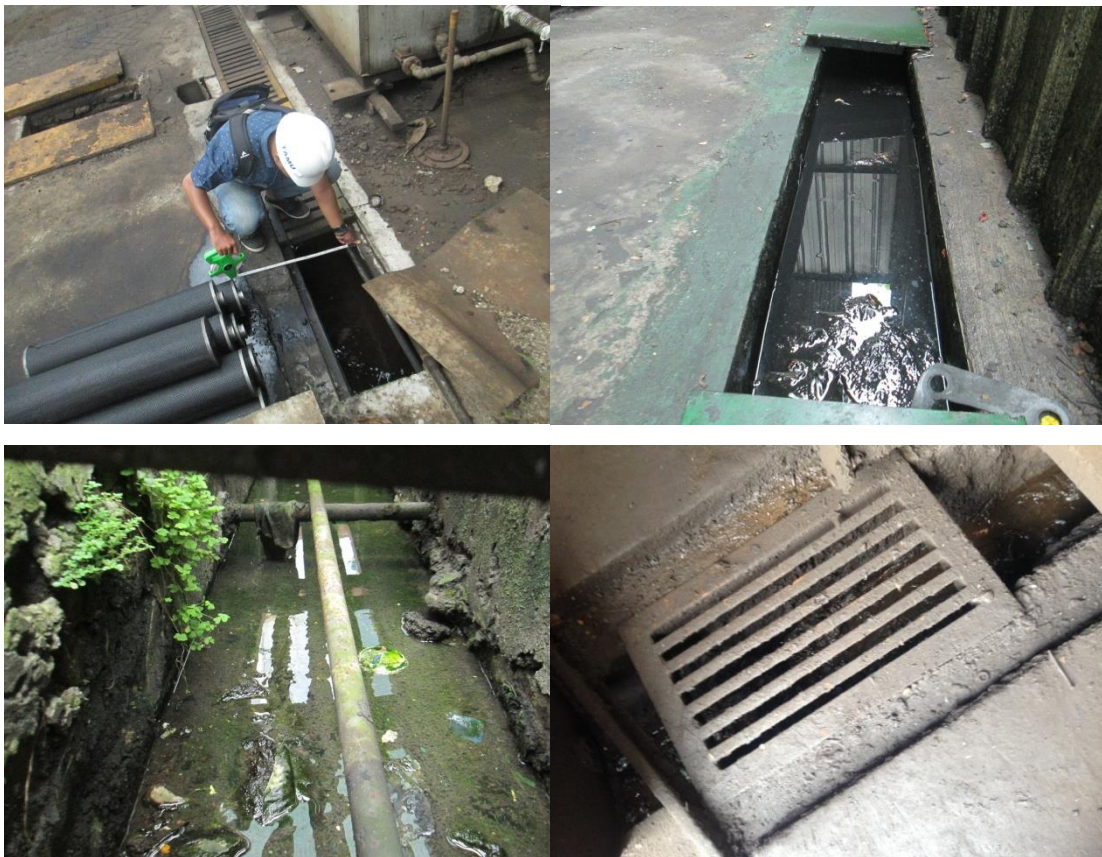
Gambar 4 8 Dokumentasi Saluran Air Limbah Eksisting

Saluran air limbah di beberapa lokasi berbentuk terbuka dengan menggunakan cor/beton tanpa pipa dengan lebar saluran 1 meter dan kedalaman 1 meter. Kedalaman muka air pada saat kondisi normal/tidak hujan adalah 0,3 meter. Sedangkan pada saat kondisi hujan ketinggian muka air pada kisaran 0,7 - 0,8 meter tergantung pada intensitas curah hujan yang terjadi.

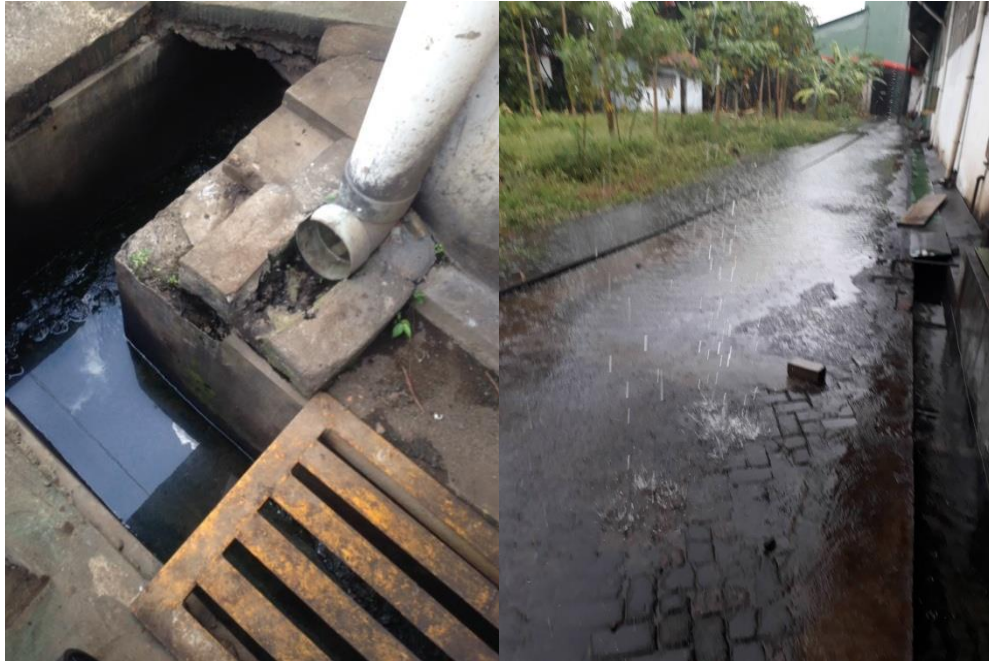
Gambar 4 9 Dokumentasi Saluran Air Limbah Eksisting

Selain itu, adanya *outlet* talang/pipa air hujan yang mengarah langsung ke saluran air limbah. Kondisi ini membuat debit air limbah menjadi fluktuatif tergantung pada intensitas curah hujan yang terjadi pada saat itu.

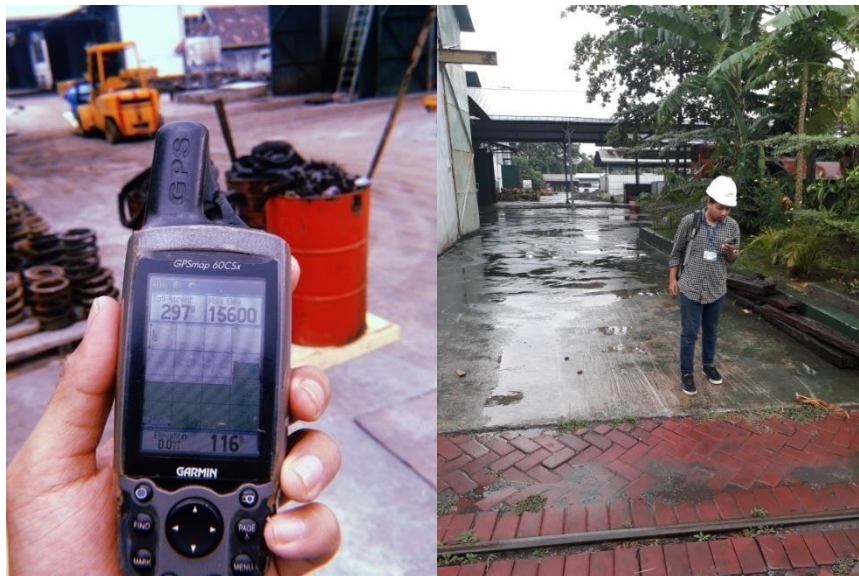
Gambar 4 10 Pengukuran Dengan GPS Altimeter

Pengukuran ini dilakukan dengan tujuan untuk mengetahui *slope* pada saluran yang mempengaruhi kecepatan aliran air dan pekerjaan galian dengan menggunakan alat altimeter, langkah pengukuran dimulai pada satu titik awal (triangulasi) yang telah diketahui ketinggiannya melalui citra pada aplikasi *Google Earth*.

Pemilihan alat altimeter ini dengan pertimbangan biaya yang terjangkau, alat yang relatif mudah didapatkan serta pengoperasiannya yang cukup sederhana. Ketinggian permukaan lahan cukup valid ($\text{error} < 10 \text{ m}$) dan akan dapat diketahui dengan cepat dengan menggunakan alat bantu GPS, dengan batas-batas perpindahan naik-turunnya permukaan melalui jalur tracking dan diukur berdasarkan ketinggian permukaan rata-rata air laut.

Pengukuran dilakukan secara *loop*, bergerak dari titik triangulasi mengelilingi bangunan di sekitar jaringan air limbah dan kembali lagi ke titik triangulasi dengan tujuan agar bisa dilakukan koreksi.
