BAB V

ANALISIS DATA, HASIL, DAN PEMBAHASAN

Pada tugas akhir ini timbunan yang diamati terdapat pada STA 36+200. Gambar 5.1, Gambar 5.2, dan Gambar 5.3 pemodelan timbunan tanah asli yang dapat dilihat dibawah ini.

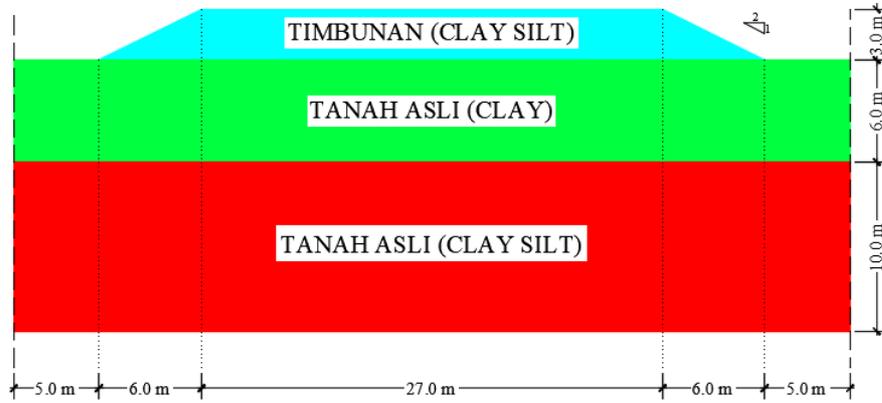
Gambar 5.1 Desain Timbunan Badan Jalan Tanah Asli pada Tinggi 3 meter

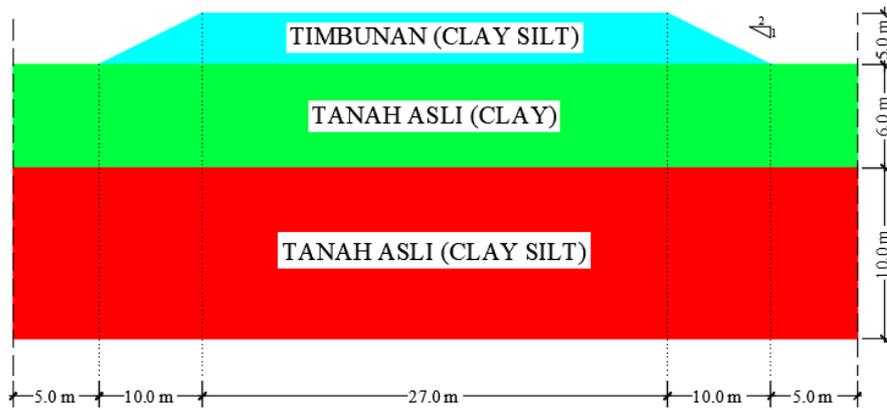
Gambar 5.2 Desain Timbunan Badan Jalan Tanah Asli pada Tinggi 5 meter

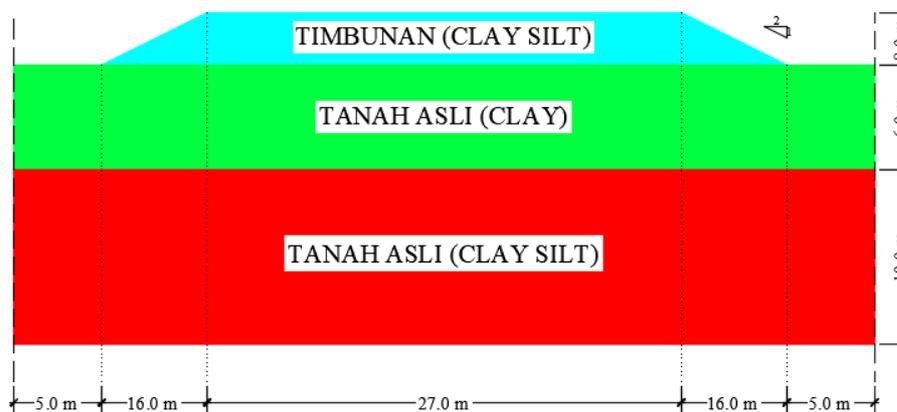
Gambar 5.3 Desain Timbunan Badan Jalan Tanah Asli pada Tinggi 8 meter

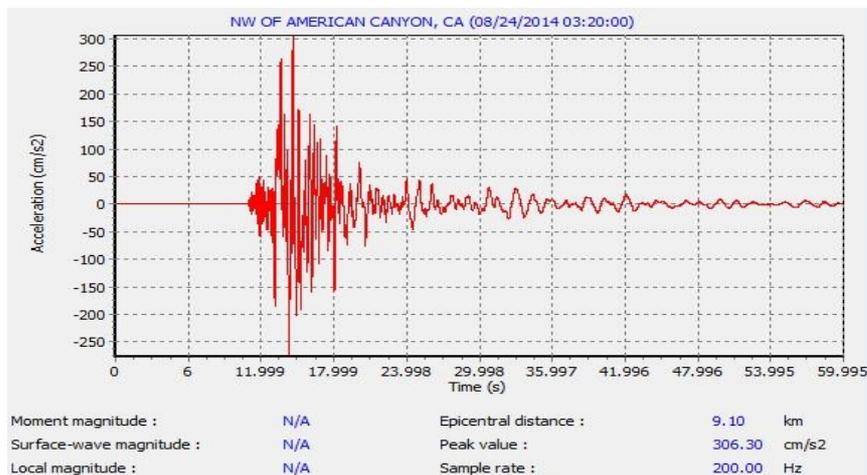
Gambar 5.4 Grafik Hubungan Antara Percepatan Dan Waktu
(Sumber: www.usgs.gov, 2017)

Beban gempa yang digunakan adalah beban gempa gempa dinamik. Data gempa yang dimasukkan dalam software plaxis dari data USGS (*U.S. Geological Survey*). Zona gempa (Gambar 5.5) yang ada pada wilayah Taman Rahayu, Jawa Barat memiliki zona gempa dengan percepatan puncak gempa (PGA) sebesar 0,3-0,4 g dimana percepatan tersebut sama dengan data di kawasan American Canyon, California pada tahun 2014 sebesar 0,31 g. Waktu interval yang dimasukkan dalam software Plaxis diambil sebesar 23 detik dengan anggapan telah melewati percepatan puncak gempa. Grafik respon spektrum dapat dilihat pada Gambar 5.4 dibawah ini.

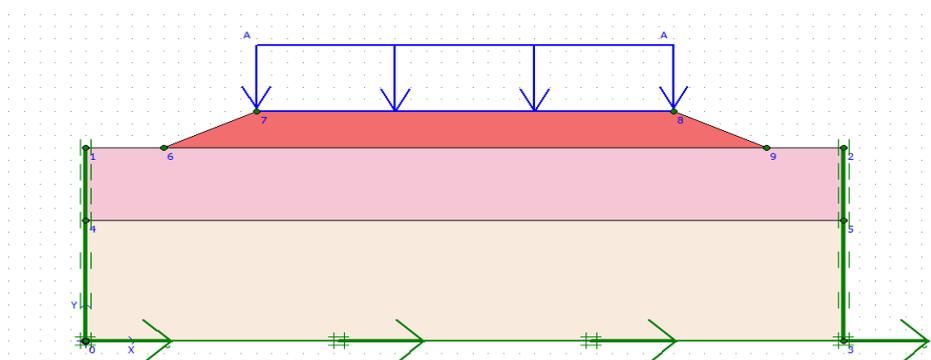
Gambar 5.6 Pemodelan Timbunan 3 m Tanah Asli Saat Konstruksi

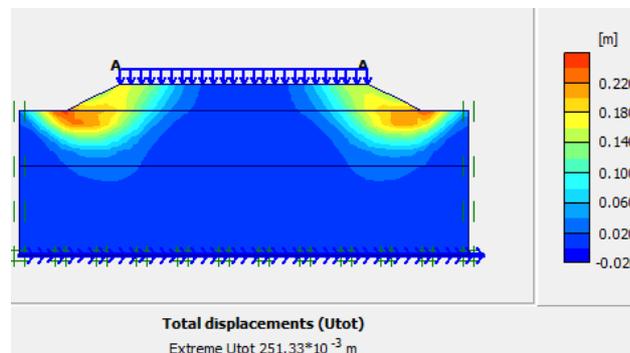
Gambar 5.8 Output Total Displacement Timbunan 3 m Kondisi Tanah Asli Saat Konstruksi

Pada timbunan 3 meter pada tanah asli kondisi *drained* dengan beban kendaraan terjadi *displacement* secara vertikal. *Displacement* terbesar terjadi pada lapisan atas yaitu lapisan *clay* di tandai dengan warna merah. Semakin ke bawah lapisan, warna merah semakin memudar hingga berubah warna menjadi biru tua yang berarti semakin kebawah lapisan *displacement* akan semakin kecil. Besarnya nilai *displacement* terbesar yaitu $251,33 \times 10^{-3}$ meter yang dapat dilihat pada Gambar 5.8.

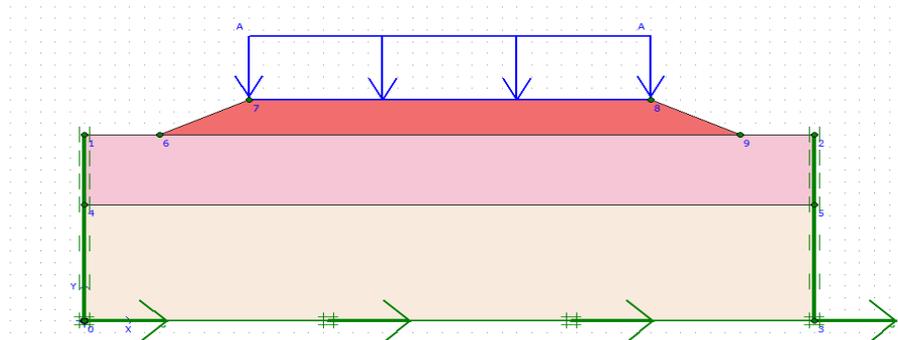
Gambar 5.9 Pemodelan Timbunan 3 m Tanah Asli Paska Konstruksi

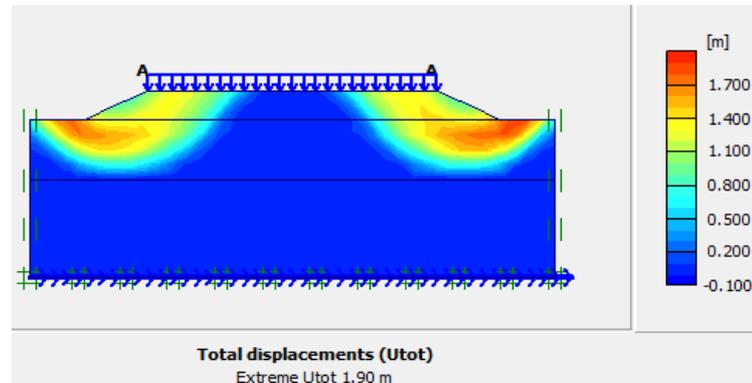
Gambar 5.11 Output Total Displacement Timbunan 3 m Kondisi Tanah Asli Paska Konstruksi

yang berarti semakin kebawah lapisan *displacement* akan semakin kecil. Besarnya nilai *displacement* terbesar yaitu 1,90 meter yang dapat dilihat pada Gambar 5.11.

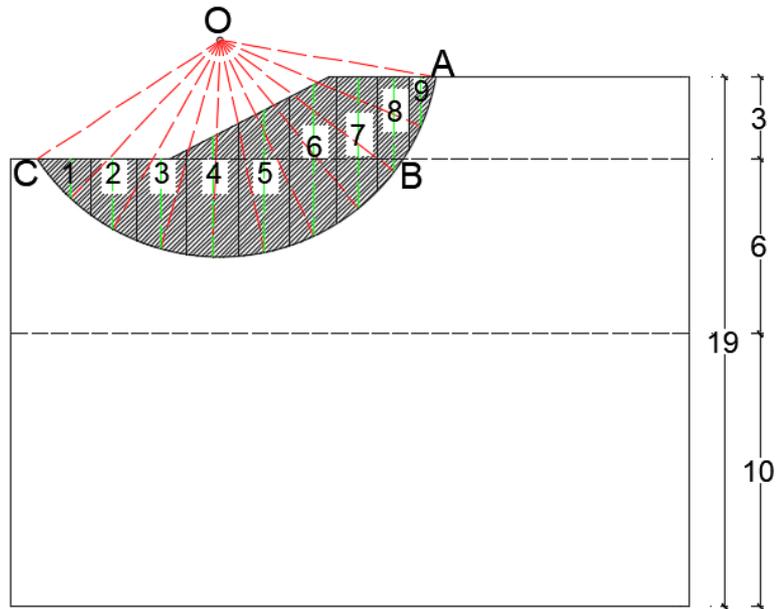
Gambar 5.12 Gaya-gaya Yang Bekerja Pada Irisan Timbunan 3 meter

Program Plaxis v8.5 tidak dapat menunjukkan nilai angka aman pada lereng timbunan tanah asli maka digunakan metode irisan untuk mencari nilai angka aman lereng timbunan tanah asli. Dari program plaxis didapat garis potensi kelongsoran pada tinggi timbunan 3 meter pada Gambar 5.8 dari gambar tersebut bisa dilihat bahwa garis potensi kelongsoran terbentuk hingga lapisan tanah *clay*.

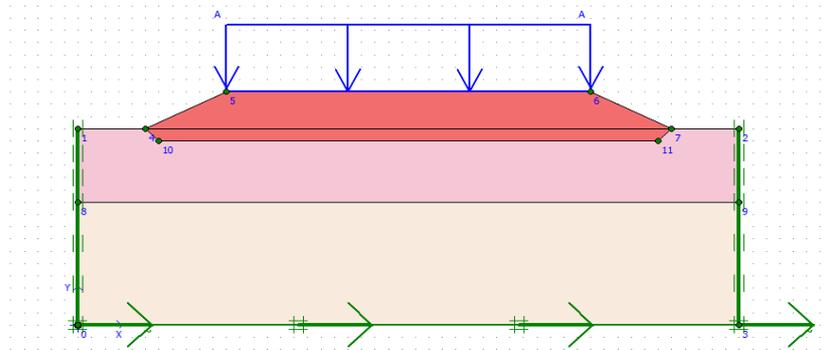
Gambar 5.13 Pemodelan Timbunan 3 m Tanah Asli dengan *Replacement*

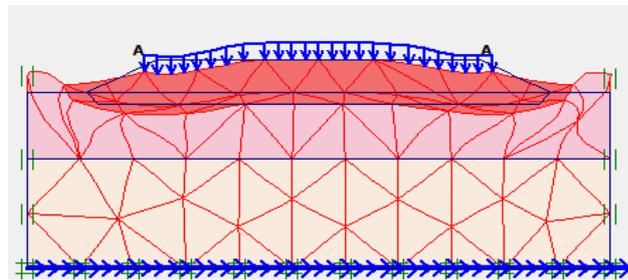
Gambar 5.14 *Output Deformed Mesh* Timbunan 3 m Kondisi Tanah Asli dengan *Replacement* pada saat Konstruksi Tanpa Beban Gempa

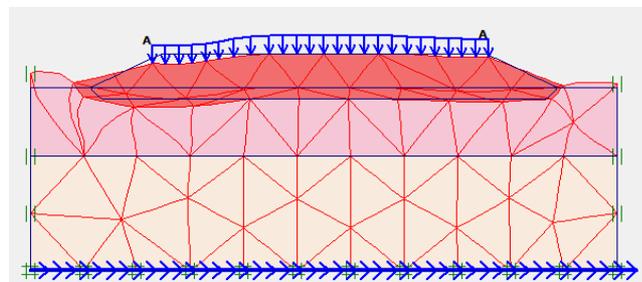
Gambar 5.15 *Output Deformed Mesh* Timbunan 3 m Kondisi Tanah Asli dengan *Replacement* pada saat Konstruksi dengan Beban Gempa

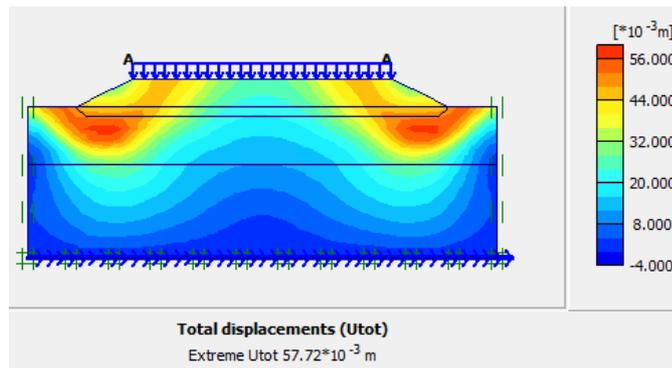
Gambar 5.16 *Output Total Displacement* Timbunan 3 m Kondisi Tanah Asli dengan *Replacement* pada saat Konstruksi tanpa Beban Gempa

Besarnya nilai total displacement yang terjadi pada timbunan lereng dengan beban struktur sebesar $57,72 \times 10^{-3}$ meter, sedangkan pada timbunan lereng dengan beban struktur dan gempa sebesar 3,31 meter. *Output total displacement* yang terjadi dapat dilihat pada Gambar 5.16 dan Gambar 5.17 berikut.

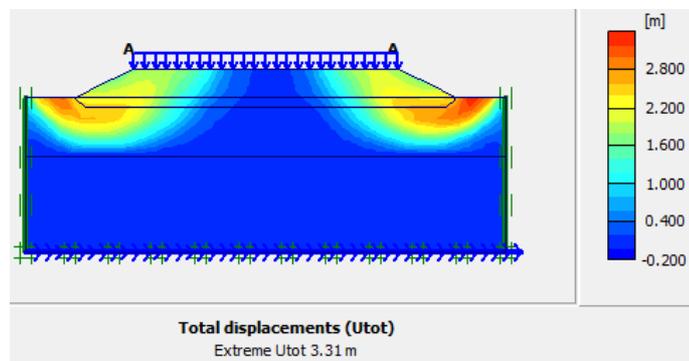
Gambar 5.17 *Output Total Displacement* Timbunan 3 m Kondisi Tanah Asli dengan *Replacement* pada saat Konstruksi dengan Beban Gempa

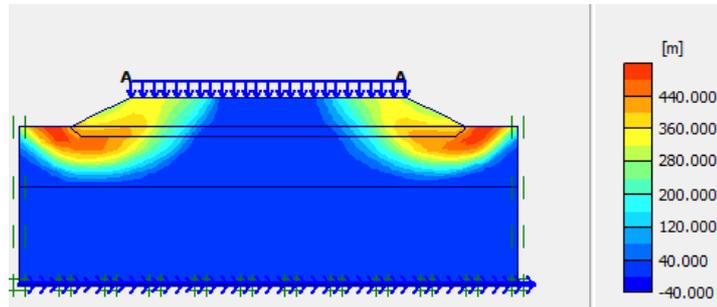
Gambar 5.18 Output Potensi Kelongsoran Timbunan 3 m Kondisi Tanah Asli dan Replacement pada Saat Konstruksi Tanpa Beban Gempa

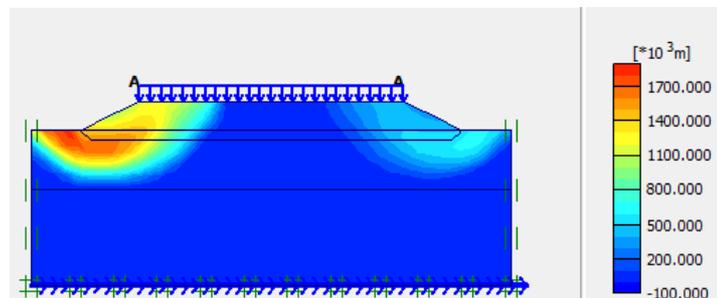
Gambar 5.19 Output Potensi Kelongsoran Timbunan 3 m Kondisi Tanah Asli dengan Replacement pada Saat Konstruksi dengan Beban Gempa

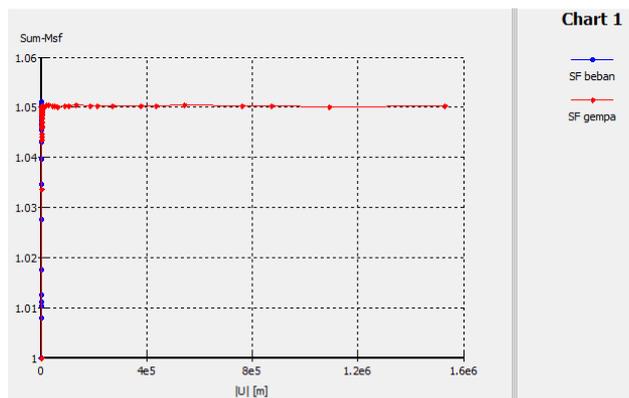
Gambar 5.22 *Output Safety Factor* Timbunan 3 m Kondisi Tanah Asli dengan *Replacement* pada Saat Konstruksi

Nilai angka aman lereng timbunan 3 meter dengan *replacement* didapatkan dari hasil analisis akibat beban struktur sebesar 1,0507 sedangkan nilai angka aman akibat beban dan gempa sebesar 1,0503. Hasil nilai angka aman dapat dilihat pada kurva Gambar 5.22 berikut.

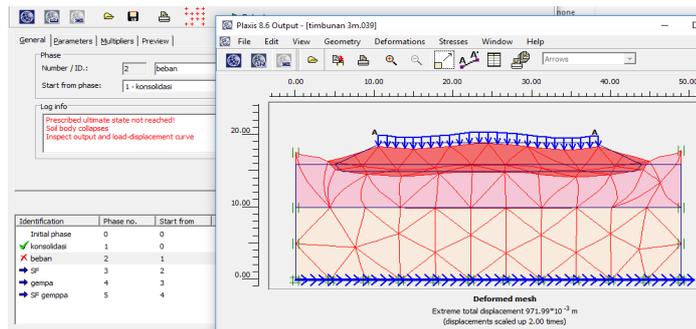
Gambar 5.23 Output Deformed Mesh Timbunan 3 m Kondisi Tanah Asli dengan Replacement pada Paska Konstruksi

Pada timbunan lereng 3 meter dengan *replacement* pada kondisi paska konstruksi mengalami *collapse*. *Output deformed mesh* dapat dilihat pada Gambar 5.23 berikut ini.

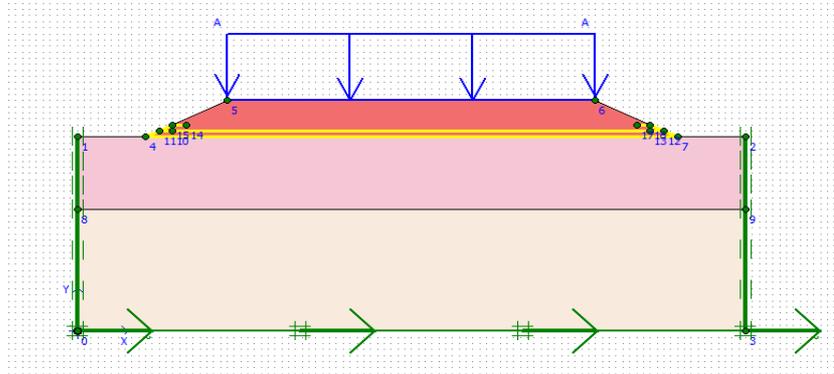
Gambar 5.24 Pemodelan Timbunan 3 m Tanah Asli dengan Geotekstil 2 Lapis

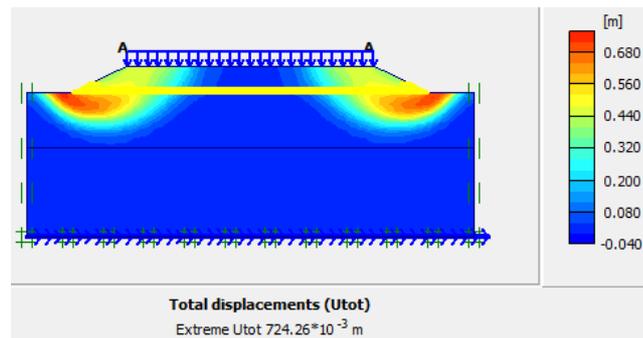
Gambar 5.27 *Output Total Displacement* Timbunan 3 m Kondisi Tanah Asli dengan Geotekstil 2 Lapis pada saat Konstruksi tanpa Beban Gempa

Besarnya nilai total displacement yang terjadi pada timbunan lereng dengan beban struktur sebesar $724,26 \times 10^{-3}$ meter, sedangkan pada timbunan lereng dengan beban struktur dan gempa sebesar 2,76 meter. *Output total displacement* yang terjadi dapat dilihat pada Gambar 5.27 dan Gambar 5.28 berikut.

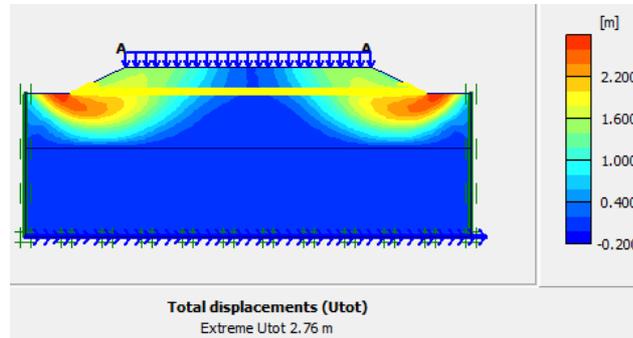
Gambar 5.28 *Output Total Displacement* Timbunan 3 m Kondisi Tanah Asli dengan Geotekstil 2 Lapis pada saat Konstruksi dengan Beban Gempa

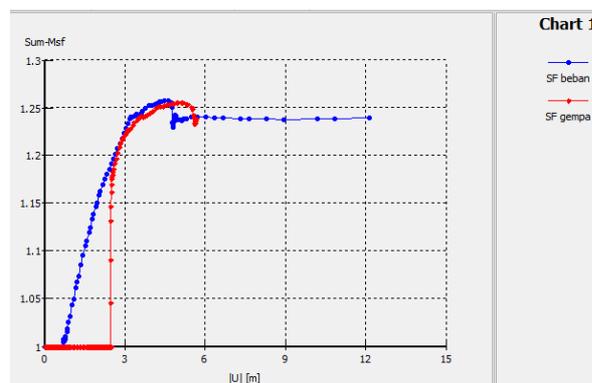
Gambar 5.33 Output Safety Factor Timbunan 3 m Kondisi Tanah Asli dengan Geotekstil 2 Lapis pada Saat Konstruksi

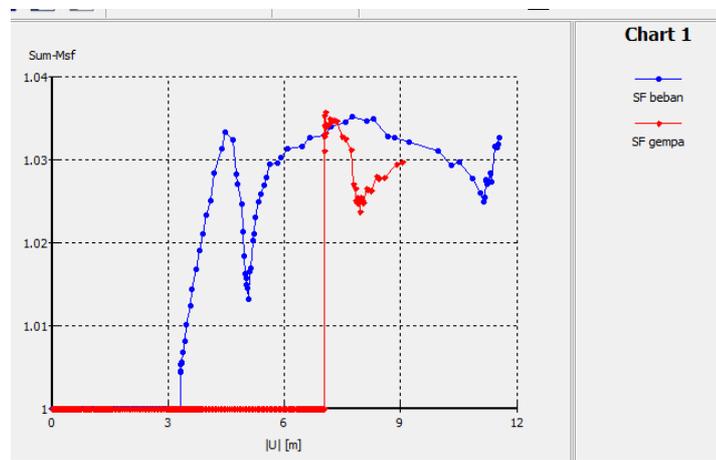
Gambar 5.43 Output Safety Factor Timbunan 3 m Kondisi Tanah Asli dengan Geotekstil 2 Lapis pada Paska Konstruksi

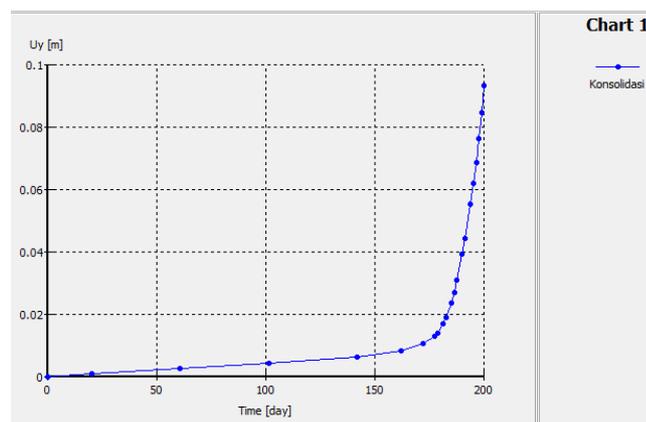
Gambar 5.44 Kurva Time vs Vertical Displacement Timbunan 3 m Saat Kondisi Tanah Asli dengan Geotekstil 2 Lapis

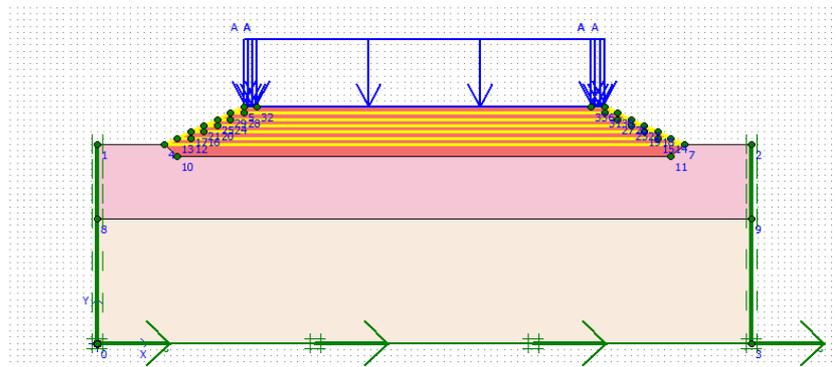
Gambar 5.45 Pemodelan Timbunan 3 m Tanah Asli dengan *Replacement* dan Geotekstil Penuh

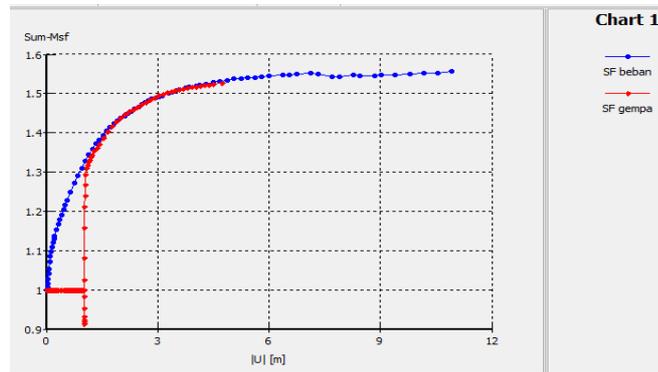
Gambar 5.54 Output Safety Factor Timbunan 3 m Kondisi Tanah Asli dengan Replacement dan Geotekstil Penuh pada Saat Konstruksi

Nilai angka aman lereng timbunan 3 meter dengan *replacement* dan perkuatan didapatkan dari hasil analisis akibat beban struktur sebesar 1,5573 sedangkan nilai angka aman akibat beban dan gempa sebesar 1,5276. Hasil nilai angka aman dapat dilihat pada kurva Gambar 5.54 berikut.

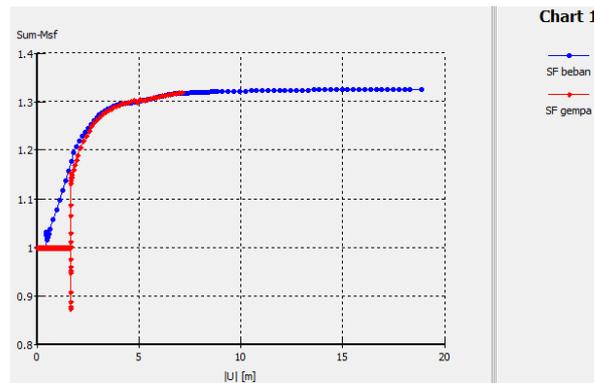
Gambar 5.64 Output Safety Factor Timbunan 3 m Kondisi Tanah Asli dengan Replacement dan Geotekstil Penuh pada Paska Konstruksi

Nilai angka aman lereng timbunan 3 meter dengan *replacement* dan perkuatan didapatkan dari hasil analisis akibat beban struktur sebesar 1,3251 sedangkan nilai angka aman akibat beban dan gempa sebesar 1,3198. Hasil nilai angka aman dapat dilihat pada kurva Gambar 5.64 berikut.

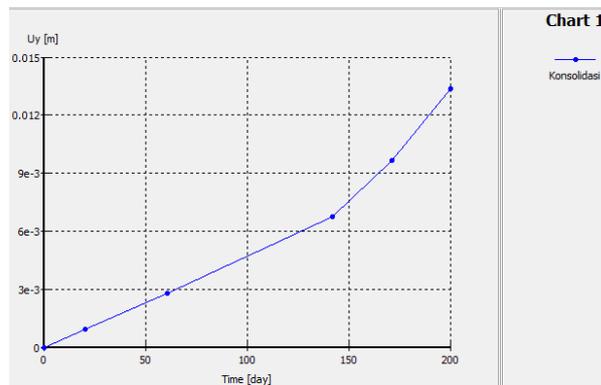
Gambar 5.65 Kurva Time vs Vertical Displacement Timbunan 3 m Saat Kondisi Tanah Asli dengan Replacement dan Geotekstil Penuh

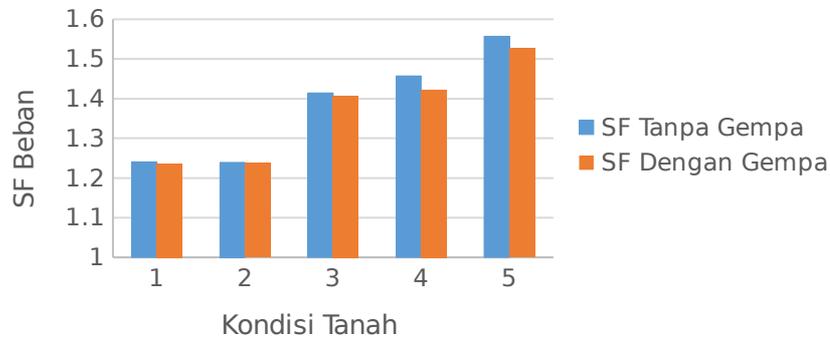
Gambar 5.66 Kurva Nilai *Safety Factor* pada Timbunan 3 meter Saat Konstruksi

- 1 = Kondisi Tanah Asli dengan Geotekstil 1 Lapis
- 2 = Kondisi Tanah Asli dengan Geotekstil 2 Lapis
- 3 = Kondisi Tanah Asli dengan *Replacement* dan Geotekstil 1 Lapis
- 4 = Kondisi Tanah Asli dengan *Replacement* dan Geotekstil 2 Lapis
- 5 = Kondisi Tanah Asli dengan *Replacement* dan Geotekstil Penuh

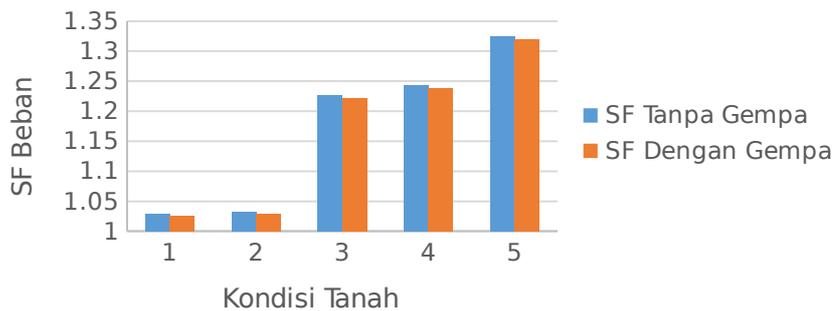
Gambar 5.67 Kurva Nilai *Safety Factor* pada Timbunan 3 meter Paska Konstruksi

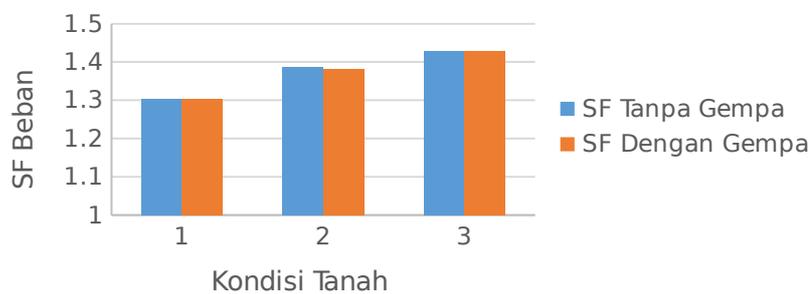
Gambar 5.68 Kurva Nilai *Safety Factor* pada Timbunan 5 meter Saat Konstruksi

1 = Kondisi Tanah Asli dengan *Replacement* dan Geotekstil 2 Lapis

2 = Kondisi Tanah Asli dengan *Replacement* dan Geotekstil setengah Timbunan

3 = Kondisi Tanah Asli dengan *Replacement* dan Geotekstil Penuh

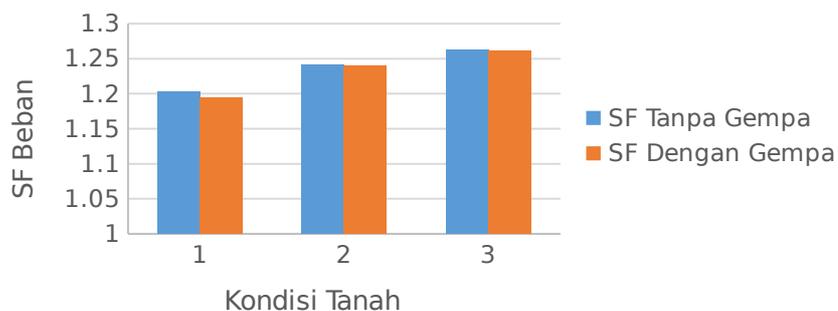
Gambar 5.69 Kurva Nilai *Safety Factor* pada Timbunan 5 meter Paska Konstruksi

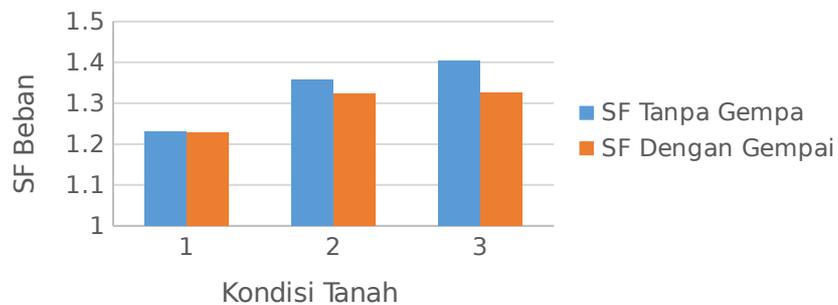
Gambar 5.70 Kurva Nilai *Safety Factor* pada Timbunan 8 meter Saat Konstruksi

1 = Kondisi Tanah Asli dengan *Replacement* dan Geotekstil setengah Timbunan

2 = Kondisi Tanah Asli dengan *Replacement* dan Geotekstil Penuh

3 = Kondisi Tanah Asli dengan *Replacement*, Geotekstil Penuh dan *Counterweight*

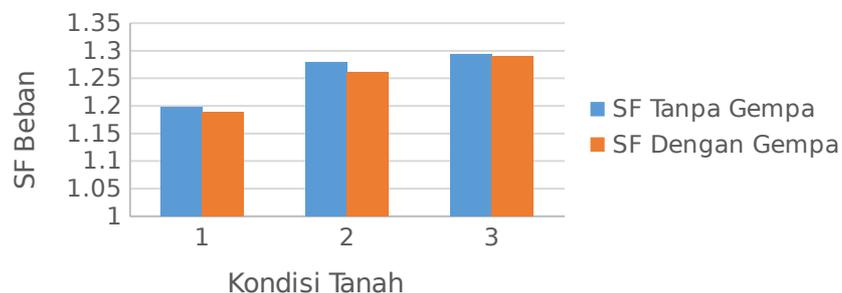
Gambar 5.71 Kurva Nilai *Safety Factor* pada Timbunan 8 meter dengan Beban Gempa

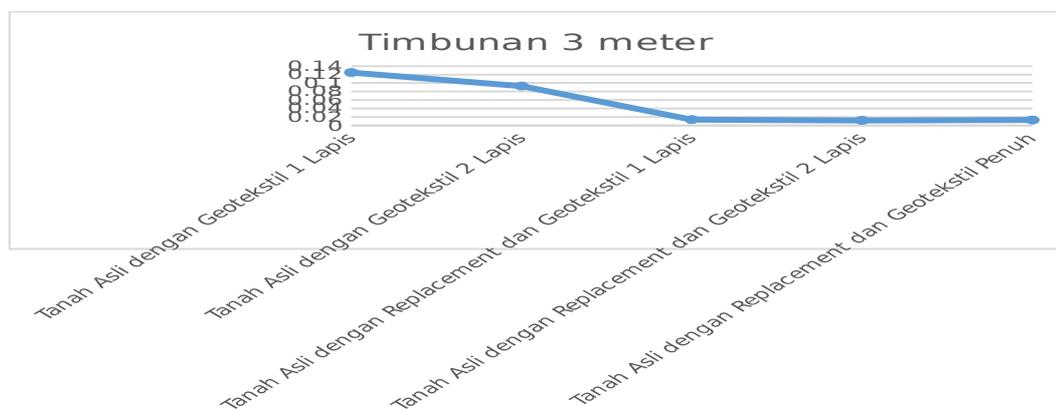
Gambar 5.72 Kurva Penurunan Tanah pada Timbunan 3 meter

Adapun hasil penurunan pada timbunan 3 meter, 5 meter dan 8 meter dengan kondisi permodelan yang berbeda yaitu, kondisi timbunan tanah asli, kondisi timbunan tanah asli replacement, kondisi timbunan tanah asli dengan geotekstil, kondisi timbunan tanah asli replacement dengan geotekstil, dan kondisi timbunan tanah asli replacement dengan geotekstil dan counterweight. Hasil tersebut diperoleh grafik penurunan dengan waktu tinjau selama 200 hari yang dapat dilihat pada Gambar berikut ini.

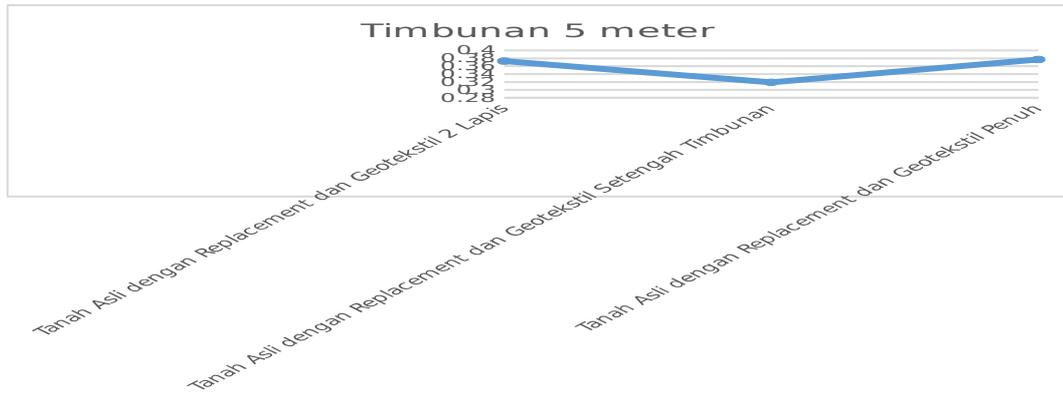
Gambar 5.73 Kurva Penurunan Tanah pada Timbunan 5 meter

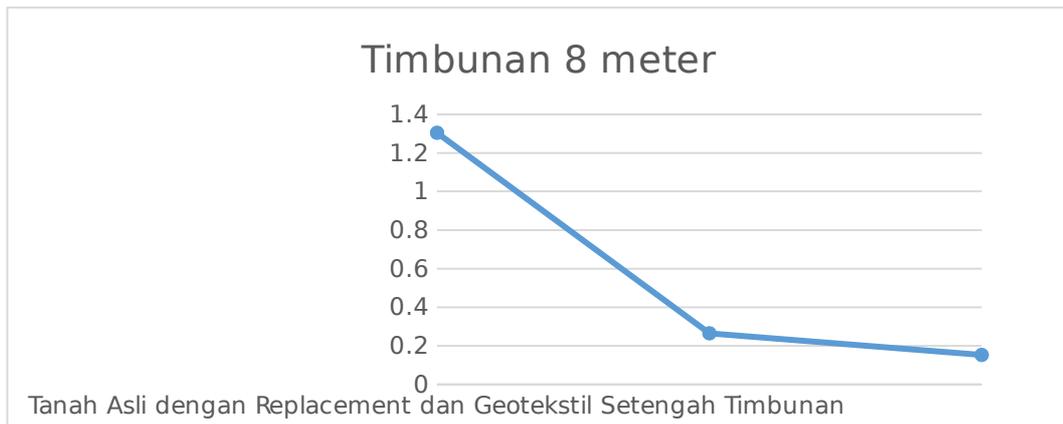
Gambar 5.74 Kurva Penurunan Tanah pada Timbunan 8 meter
