TUGAS AKHIR

**EVALUASI TEBAL PERKERASAN KAKU
PADA RUAS JALAN PEKANBARU–SIAK KM 12-14
DI RIAU DENGAN METODE BINA MARGA 2013
(*EVALUATION OF RIGID PAVEMENT THICKNESS
AT PEKANBARU-SIAK HIGHWAY IN RIAU
USING BINA MARGA 2013 METHOD*)**

**PROGRAM STUDI TEKNIK SIPIL
FAKULTAS TEKNIK SIPIL DAN PERENCANAAN
UNIVERSITAS ISLAM INDONESIA
2018**

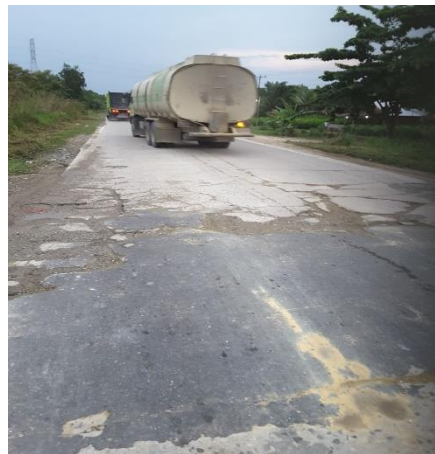
Kondisi jalan raya Pekanbaru – Siak saat ini telah mengalami kerusakan meskipun masih terhitung baru (4 tahun) masa pelayanan. Jalan tersebut belum pernah dilakukan *overlay* hanya dilakukan penambalan dengan aspal pada titik-titik kerusakan. Oleh karena itu, perlu untuk melakukan **Evaluasi Tebal Perkerasan Kaku Pada Ruas Jalan Pekanbaru – Siak Dengan metode Binamarga 2013**, sebagai pembandingan untuk mengetahui penyebab terjadinya kerusakan karena kesalahan disain tebal perkerasan atau tidak. Kondisi jalan saat ini dapat dilihat pada Gambar 1.1.

Gambar 1.1 Kerusakan pada Ruas Jalan Pekanbaru - Siak

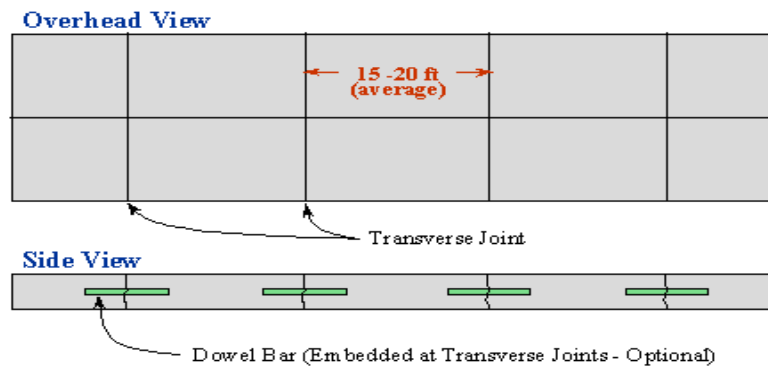
Perkerasan kaku tanpa tulangan dengan sambungan dapat mengontrol retakan karena memiliki *joint* yang cukup untuk menahan retakan. Perkerasan kaku tanpa tulangan dapat dilihat pada Gambar 3.1 berikut ini.

Gambar 3.1 Perkerasan Kaku Tanpa Tulangan dengan Sambungan
(Sumber: Ferrbee, 2012)

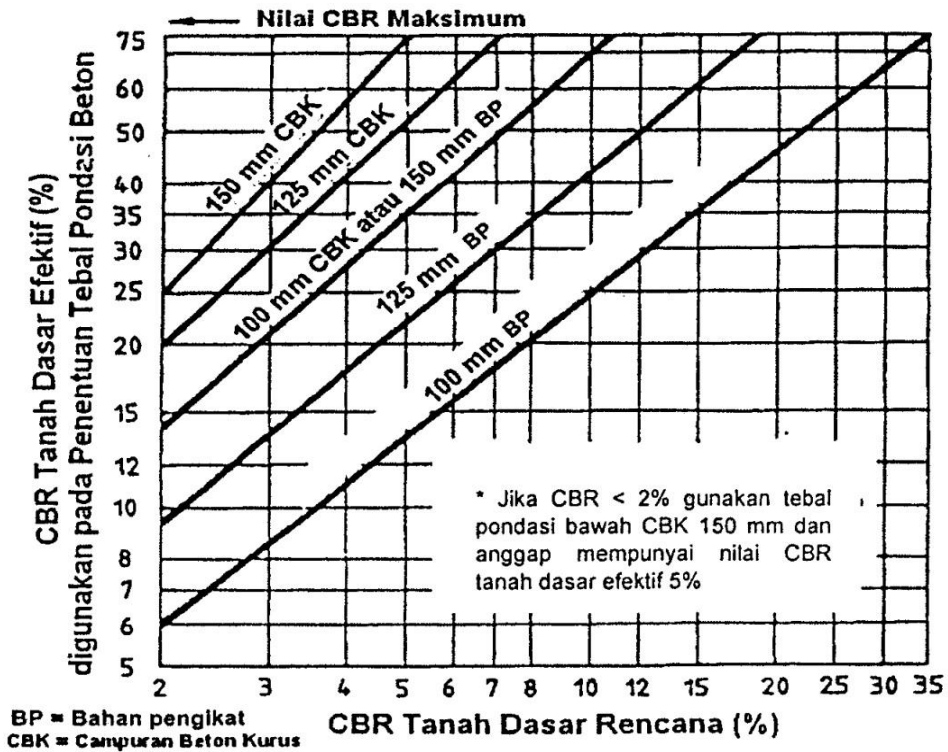
BP = Bahan pengikat
CBK = Campuran Beton Kuru

Gambar 3.7 CBR Tanah Dasar Efektif dan Tebal Pondasi Bawah
(Sumber: Departemen Pemukiman dan Prasarana Wilayah, 2002)

Pemasangan lapis pondasi dengan lebar sampai ke tepi luar lebar jalan merupakan salah satu cara untuk mereduksi perilaku tanah ekspansif. Tebal lapisan pondasi minimum 10 cm yang paling sedikit mempunyai mutu sesuai dengan SNI No 03-6388-2000 dan AASHTO M-155 serta SNI 03-1743-1989. Pondasi bawah menggunakan campuran beton kurus (CBK). Tebal lapis pondasi bawah minimum yang disarankan dapat dilihat pada Gambar 3.6 dan CBR tanah dasar efektif didapat dari Gambar 3.7.

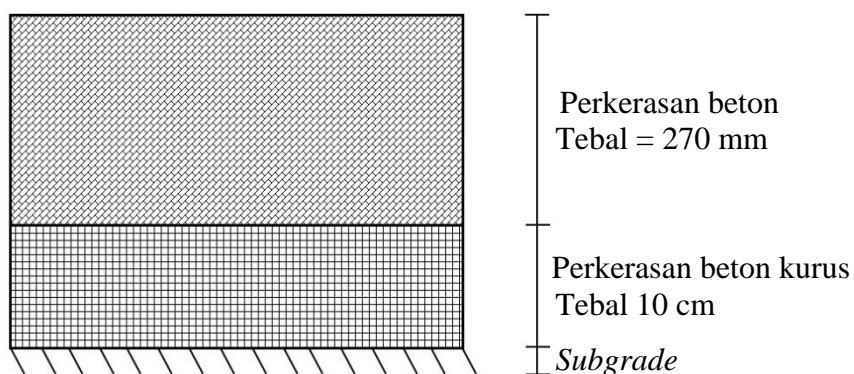
Gambar 5.1 Struktur Perkerasan Eksisting

Pada gambar struktur perkerasan diatas diketahui tebal perkerasan yang digunakan sebesar 270 mm.

. Sebaran kelompok sumbu digunakan untuk menentukan desain struktur perkerasan. Sebaran kelompok sumbu yang digunakan adalah berdasarkan sumbu kendaraan dari prediksi volume kendaraan rencana. Berikut struktur perkerasan eksisting bisa dilihat pada Gambar 5.1.

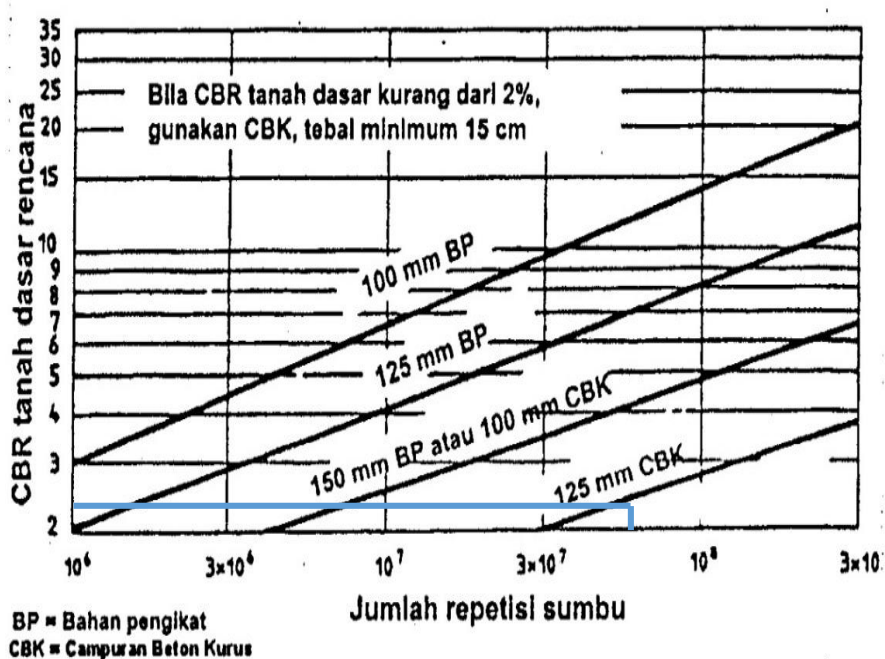
Tebal pondasi bawah minimum ditentukan oleh gambar diagram berdasarkan jumlah repetisi sumbu dan CBR tanah dasar rencana dari campuran beton kurus (CBK) yang digunakan seperti terlihat pada Gambar 5.2. Penentuan CBR tanah dasar efektif didasarkan pada CBR tanah dasar dan tebal pondasi bawah yang direncanakan. Penentuan tersebut dapat dilihat pada Gambar 5.3.

**Gambar 5.2 Tebal Pondasi Bawah Minimum untuk Perkerasan Kaku**

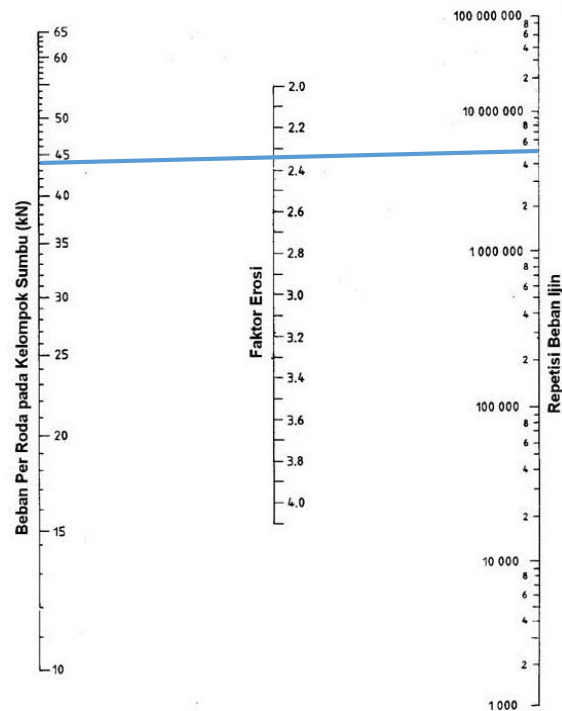
Gambar 5.5 Analisis Erosi dan Jumlah Repetisi Beban Ijin Berdasarkan Faktor Erosi Tanpa Bahu Beton

Penentuan analisis fatik dan erosi terdapat pada Gambar 5.7 dan Gambar 5.8
 Hasil analisis fatik dan erosi ditunjukkan pada Tabel 5.12.
