BAGIAN 5

EVALUASI HASIL RANCANGAN

5.1 Narasi Hasil Rancangan

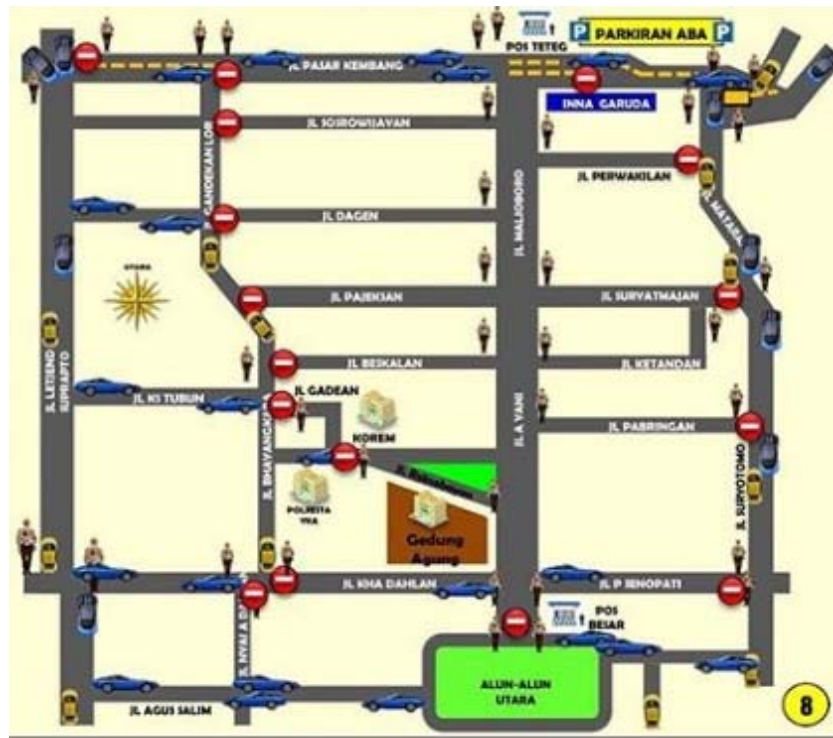
Gambar 5-2 Arus Lalu Lintas Kawasan Malioboro
(sumber: penulis)

Gedung Parkir Abu Bakar Ali dapat diakses melalui Jalan Pasar Kembang dan Jalan Kleringan, akan tetapi untuk pintu masuk hanya dapat dilalui dari Jalan Pasar Kembang, hal ini didasarkan pada pintu masuk utama dari sisi sebelah Barat dan pintu keluar di sebelah Timur.

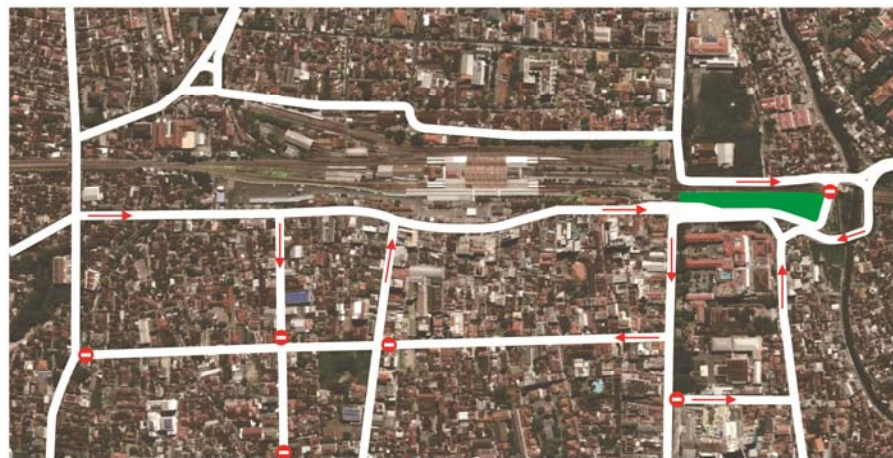
Gambar 5-3 Rekayasa Arus Lalu Lintas Kawasan Malioboro
menurut Kepolisian
(sumber: Satuan Lalu Lintas Polresta Yogyakarta, 2018)

Jalur lalu lintas yang ada menuju ke Gedung Parkir Abu Bakar Ali hanya dapat diakses dari Jalan Mataram dan Jalan Kleringan, akan tetapi apabila bus masuk melalui pintu di sisi Timur, jalur putar kendaraan bus tidak tersedia karena site yang memanjang dengan lebar yang kurang dari 15 meter. Setelah penulis melakukan wawancara dengan pihak Kepolisian yang berjaga di setiap perempatan dan pertigaan masuk ke jalan Abu Bakar Ali, perempatan Badran dan pertigaan jalan Gandekan Lor, khusus untuk kendaraan yang akan menuju lokasi parkir dapat dibuat sistem buka tutup jalur yang dikhususkan pada kendaraan parkir.
