BAB II

KAJIAN TEORITIK

2.1 Tinjauan Tipologi Bangunan Sekolah

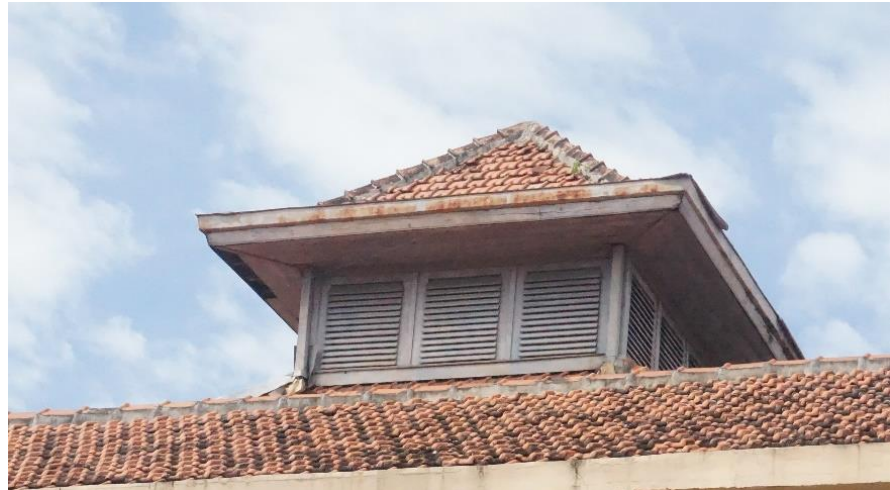
Gambar 2.9: Ornamen, material genteng, dan bentuk atap yang dipertahankan dari awal dibangun hingga saat ini

Tak hanya perubahan, namun juga ada yang tetap dipertahankan pada bangunan ini. Contohnya pada material genteng, ornament atap, tegel, bentuk dan material jendela, dan masih banyak lainnya. Selain itu, pada penambahan lantai 2 pun desain nya mengikuti gaya bangunan yang lama sehingga terlihat selaras.

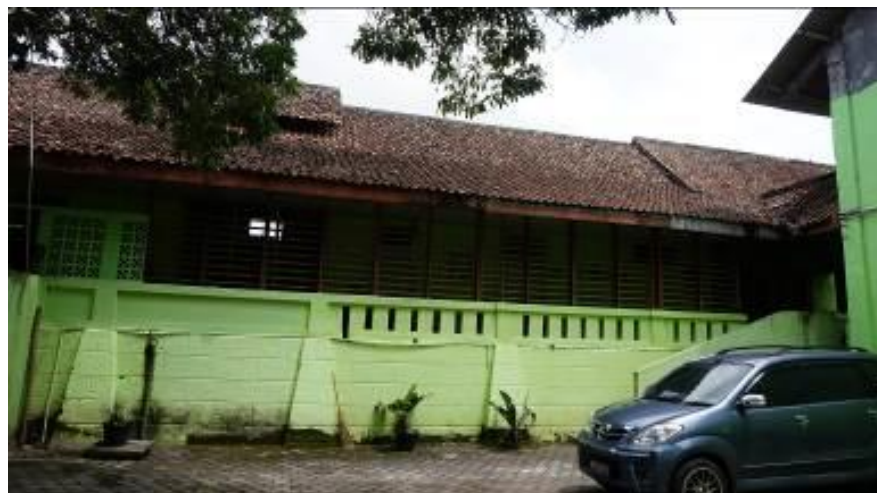
Pada ruang dapur dan gudang di SMPN 1 Sleman terdapat penambahan berupa naungan pada teras ruang ruang tersebut untuk melindungi dari panas matahari dan juga melindungi dari air hujan yang turun

Gambar 2.19: Penambahan naungan pada selasar area dapur
 Sumber: Hapsari, 2017

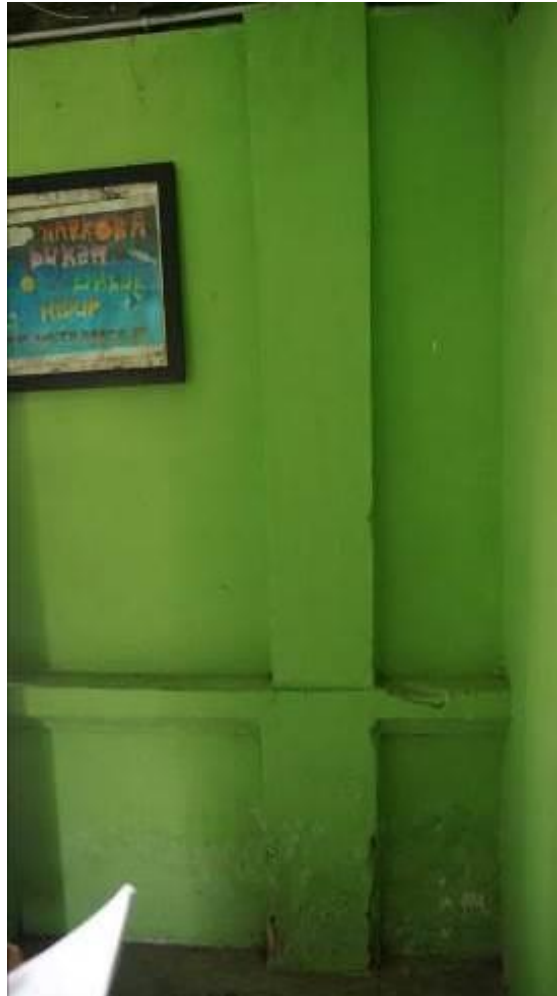
Kolom pada SMPN 1 Sleman juga tak luput dari adaptasi, meskipun tidak banyak perubahan dan hanya sekedar penggantian warna, mengingat peran kolom sebagai penahan beban utama bangunan.

Gambar 2.20: Bentuk kolom masih asli hanya warna yang di rubah
Sumber: Hapsari, 2017

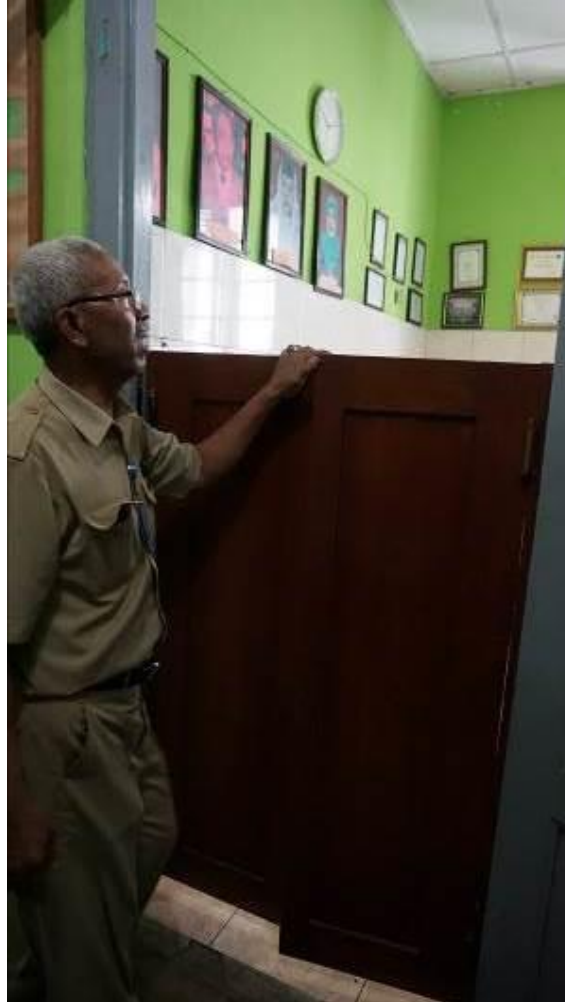
penambahan pintu double-swing juga ditambahkan pada ruang guru untuk memberikan privasi tambahan.

Gambar 2.21: Pintu additional pada ruang guru yang di tambahkan untuk menambah privasi ruangan

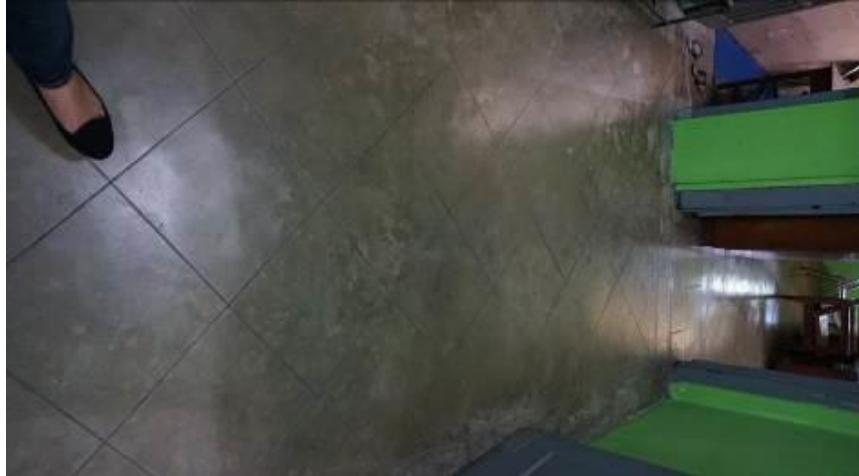
Material landasan pada SMPN 1 Sleman meliputi jenis jenis lantai yang ada di seputar bangunan, material landasan yang aslinya berupa tegel berwarna coklat dengan motif bercak bercak, kemudian di ganti di beberapa bagian bangunan dengan alasan dan fungsi yang berbeda beda, diantaranya pada tangga selasar depan bangunan di ganti menjadi tegel berwarna oranye, menurut narasumber yang ada,

Gambar 2.22: Warna dan tektur lantai asli sejak pertama kali di bangun pada masa belanda
Sumber: Hapsari, 2017

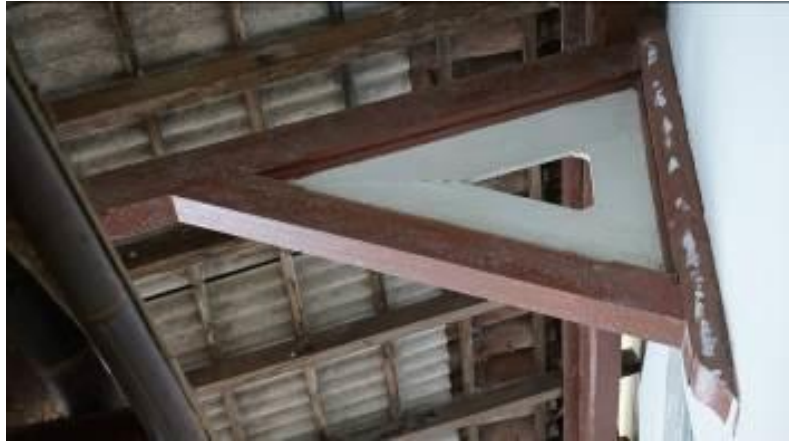
Pada elemen atap juga terdapat bagian yang tidak tersentuh dan tetap dibiarkan sebagai mana aslinya sejak dulu di bangun, seperti pada gambar dibawah ini, alasannya karena bagian itu masih berfungsi optimal sebagai struktur pada tritisan.

Gambar 2.24: Elemen struktur pada tritisan yang dibiarkan sejak awal dibangun
Sumber: Hapsari, 2017

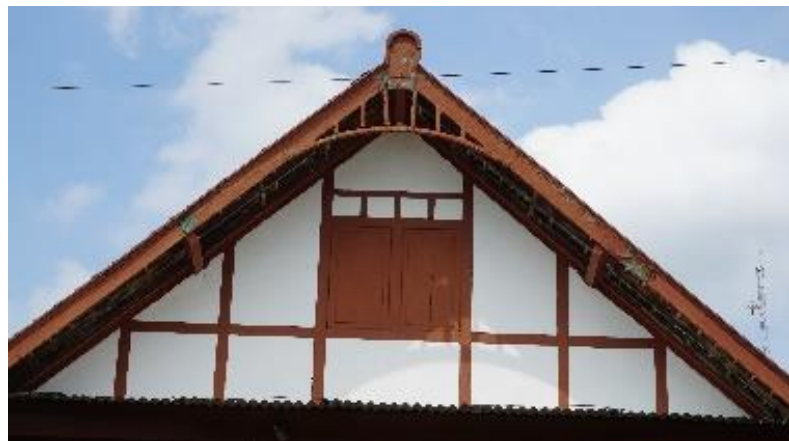
Tidak ada perubahan hiasan bangunan pada bagian atap. Tidak ada perubahan sama sekali pada ornamen atap karena kondisi dari awal hingga sekarang masih bagus, masih dapat menjadi unsur keindahan.

Gambar 2.25: Ornamen yang masih dipertahankan pada atap karena kondisinya masih sangat baik
Sumber: Hapsari, 2017

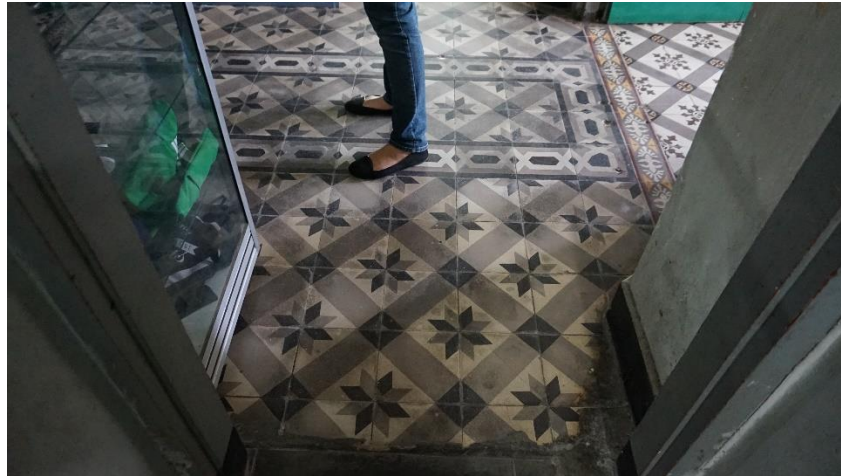
Sebagian besar elemen landasan pada bangunan SMPN 1 Sleman masih dipertahankan karena kondisi yang masih sangat baik sejak dibangun, perubahan yang terjadi pun di bagian teras sebagai penanda jalur utama

Gambar 2.26: Motif ornamen lantai pada ruang guru yang masih dipertahankan aslinya
Sumber: Hapsari, 2017

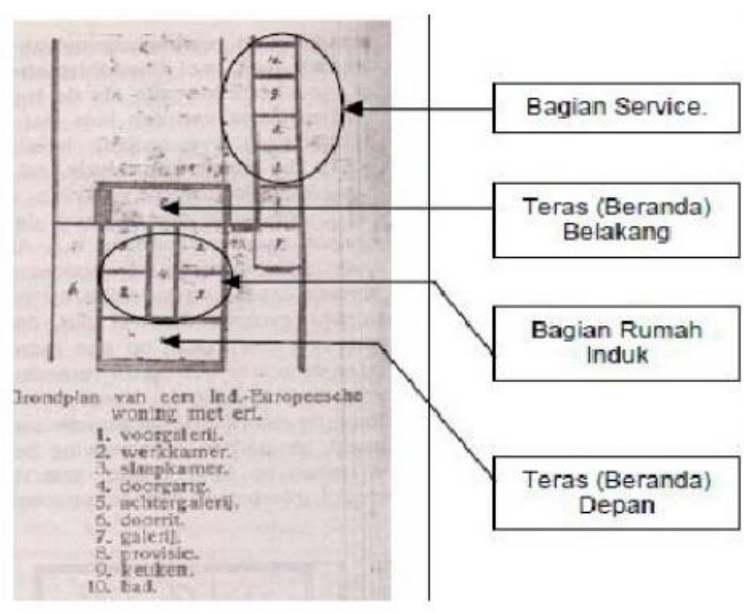
1. Denah yang simetris, satu lantai dan ditutup dengan atap perisai.
2. Terdapat pilar di serambi depan dan belakang, terdapat serambi tengah yang menuju ke ruang tidur dan kamar-kamar lain.

Gambar 2.27: Tipologi Bangunan Indische Empire

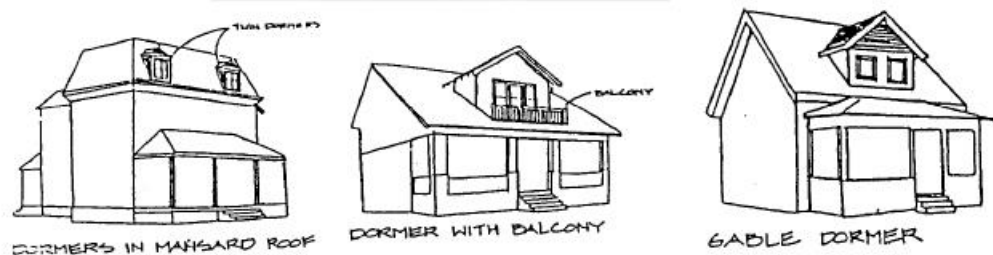
Gambar 2.29: Macam bentuk dormer

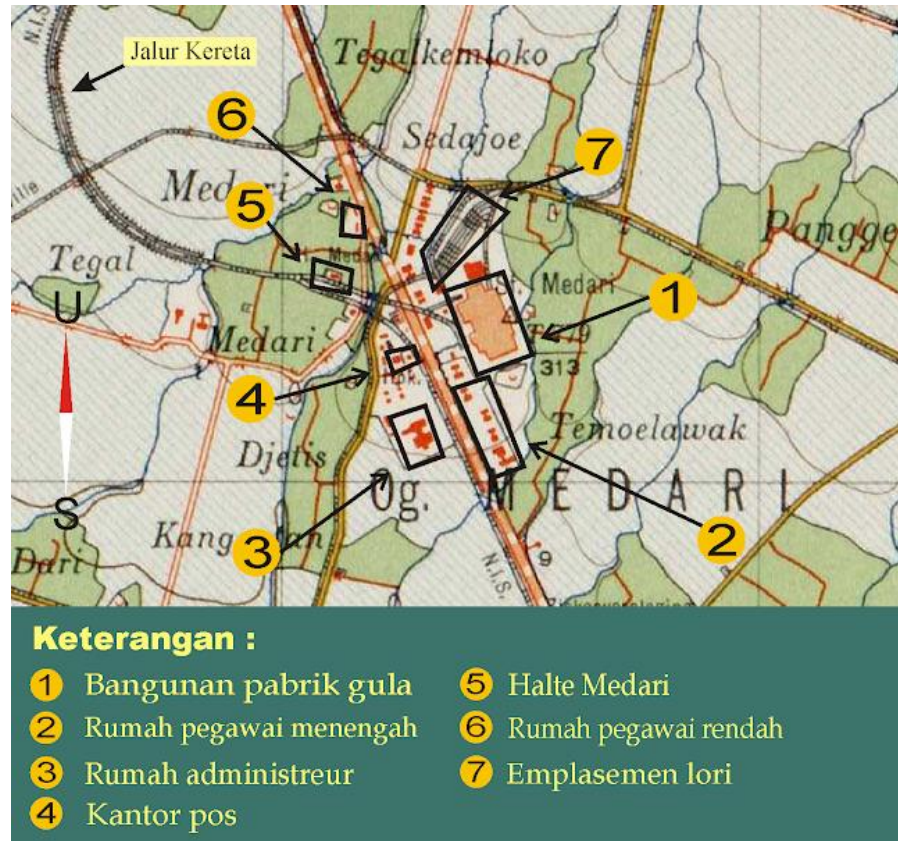
Gambar 2.32: Denah Komplek PG Medari

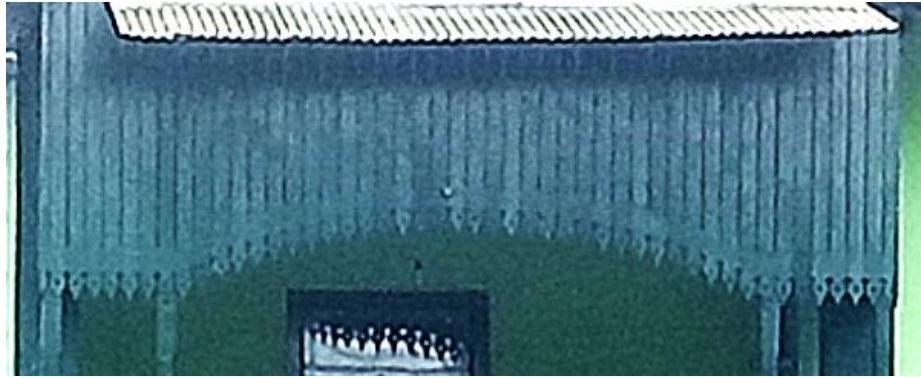
Bangunan Kodim 0732 ini dahulunya merupakan rumah pegawai menengah Pabrik Gula Medari. Ciri khas arsitektur indis ini dapat dilihat dari ornament dan dekorasi, bentuk atap, dan bentuk pintu/jendela.

Gambar 2.35: Ornamen/dekorasi yang mencirikan arsitektur indis

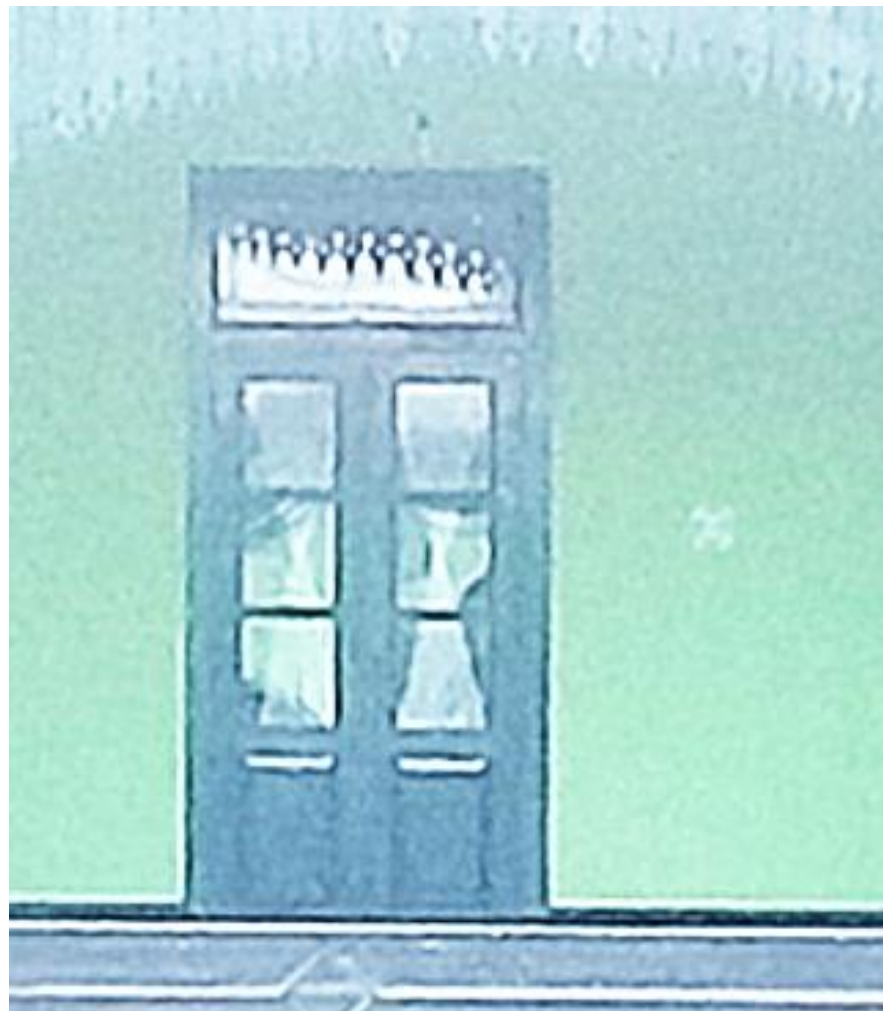
Gambar 2.36: Bentuk pintu yang memiliki ciri khas arsitektur indis

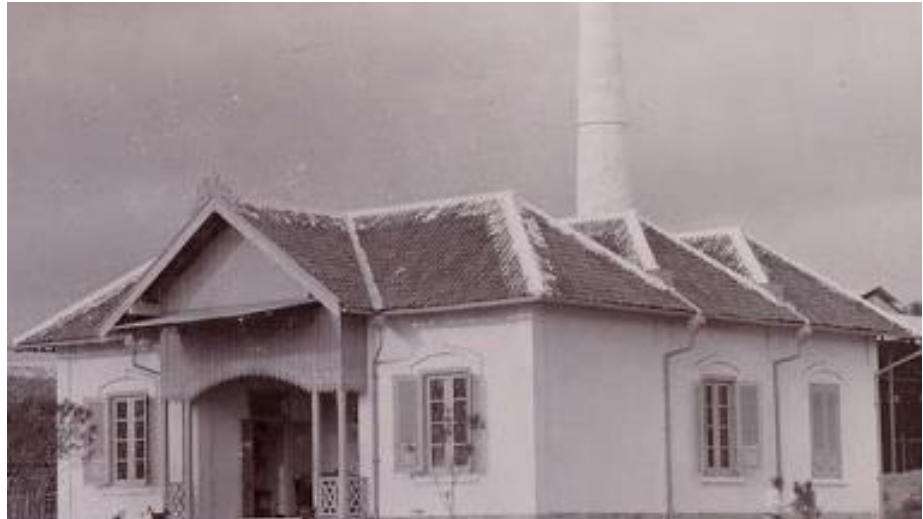
Gambar 2.37: Bentuk atap merupakan perisai.

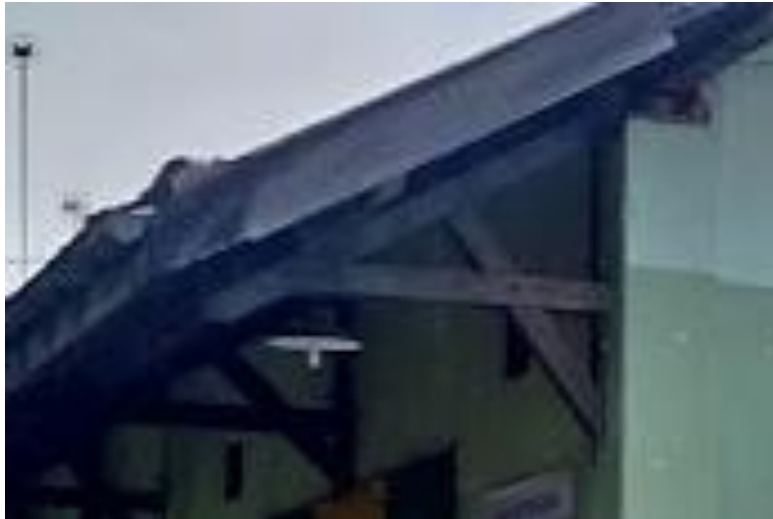
Gambar 2.39: Ornamen atap pada stasiun Medari, ornamen ini juga dimiliki oleh bangunan SMPN 1 Sleman.

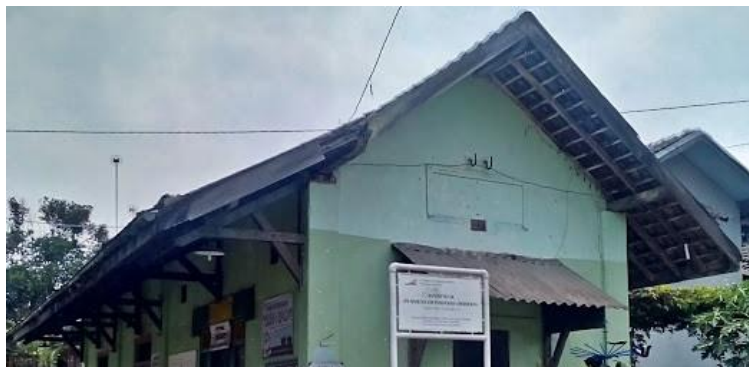
Gambar 2.40: Bentuk atap merupakan perisai.

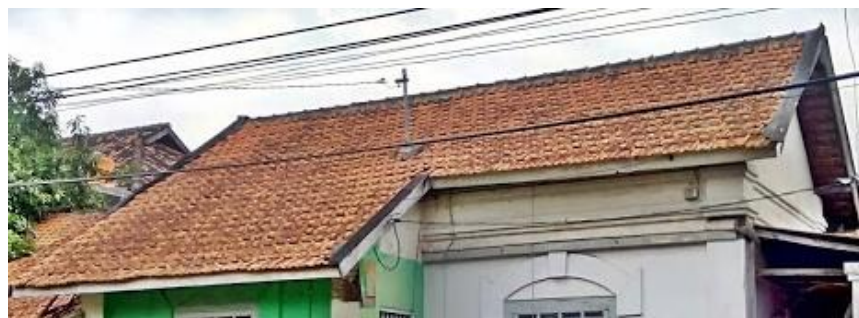
Gambar 2.42: Bentuk atap merupakan perisai.

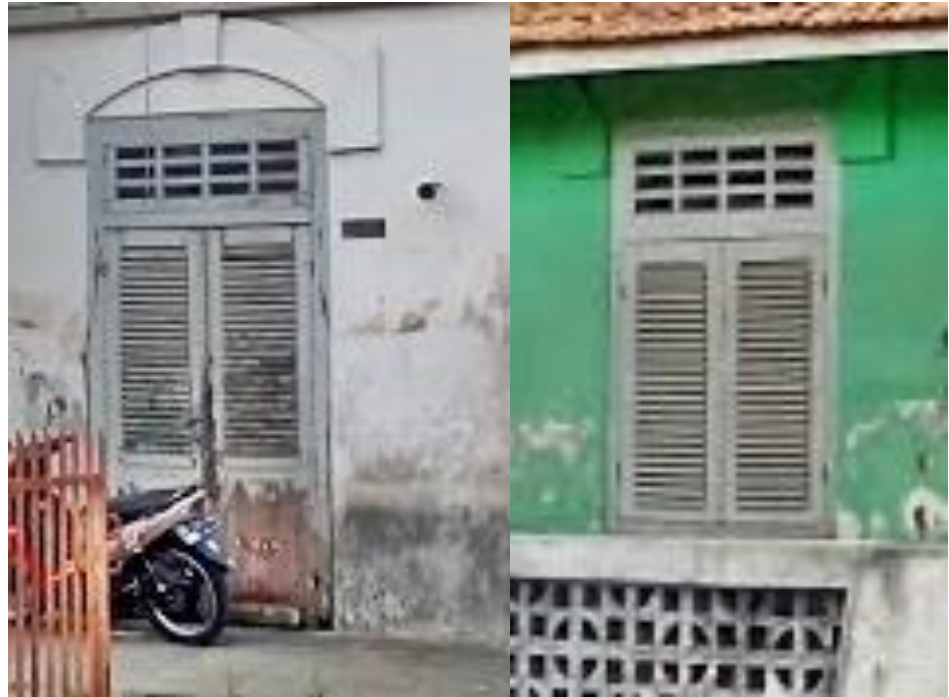
Gambar 2.43: Bentuk pintu dan jendela yang memiliki ciri khas arsitektur indis.

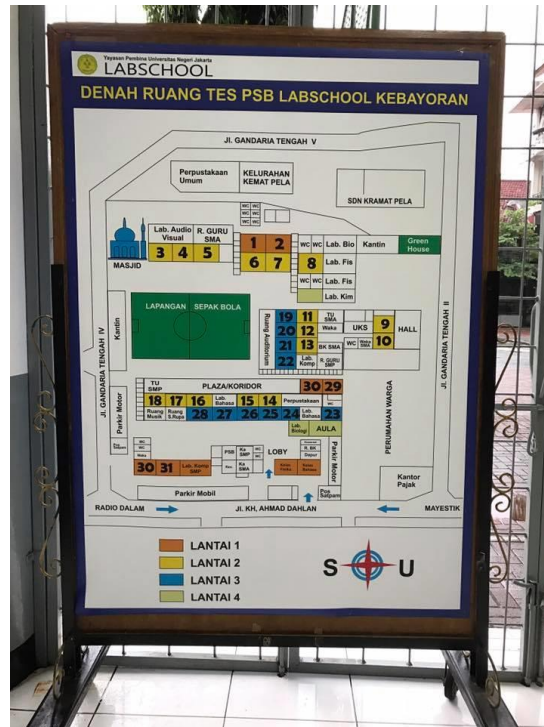
Gambar 2.46: Denah SMP Labschool Kebayoran Jakarta
