BAB III

ANALISIS PERANCANGAN

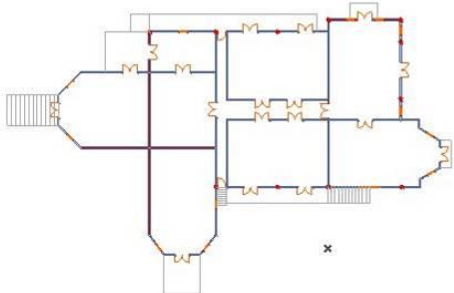
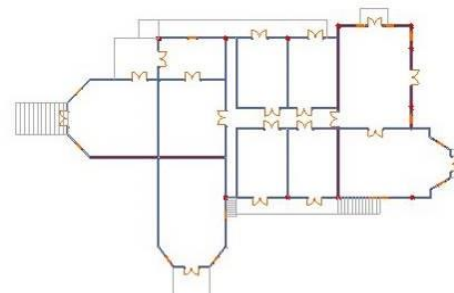
<p>Pada salah satu massa bangunan terdapat perubahan denah. Namun pada saat ini beberapa ruang tersebut justru tidak digunakan.</p>	<p>Rekonstruksi, mengembalikan bangunan seperti awal dan ruang yang ada diberi fungsi.</p>
<p style="text-align: center;">Kondisi awal</p>

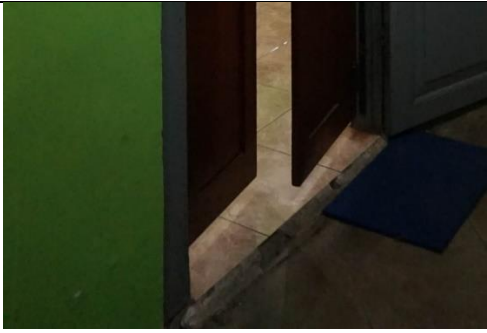
<p>Berikut merupakan keramik tambahan yang dipasang di salah satu ruang yang berada di bangunan cagar budaya.</p>	<p>Rekonstruksi, dikembalikan seperti semula.</p>
---	---	---

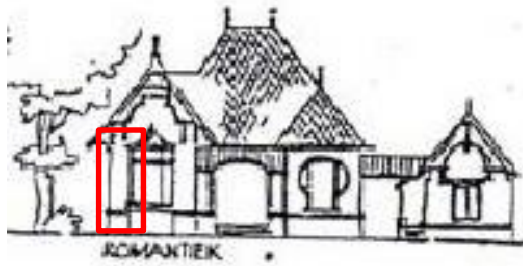
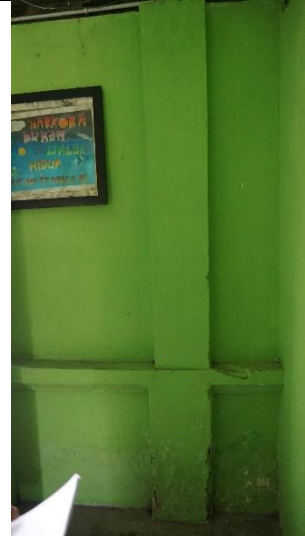
Karakteristik Arsitektur Indis Menurut Handinoto (1996)	Bangunan Cagar Budaya SMPN 1 Sleman
<p>Atap menggunakan pelana atau perisai</p>  	 
<p>Penggunaan gevel pada bagian naungan</p>

Penggunaan kolom sudah tidak berbentuk kolom yunani

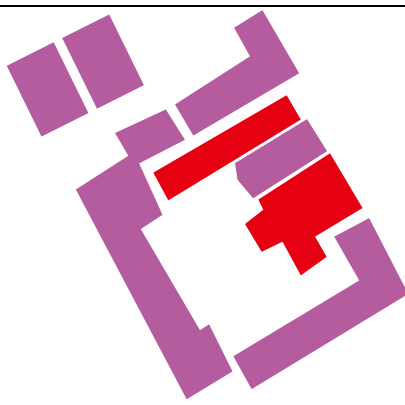
<p>■ Bangunan Cagar Budaya ■ Bangunan Tambahan</p> <p>Sebagian bangunan memiliki pola massa bangunan terpusat. Pusatnya adalah bangunan cagar budaya. Namun ada beberapa bangunan yang pola dan orientasinya tidak jelas.</p>

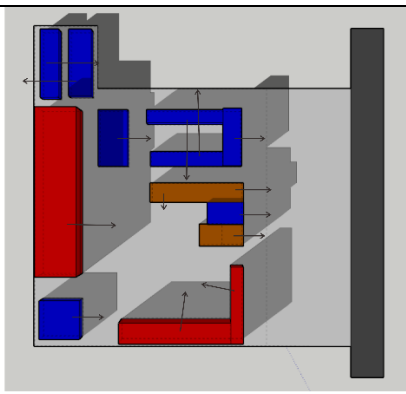
<p>■ Restorasi ■ Dipertahankan dan sebagian rekonstruksi ■ Demolisi lalu ditambah bangunan baru dengan infill → Orientasi Bangunan</p> <p>Beberapa bangunan yang masih dapat berfungsi sebagai kelas dan memiliki orientasi massa tertuju pada bangunan cagar budaya akan dipertahankan. Sedangkan beberapa bangunan</p>

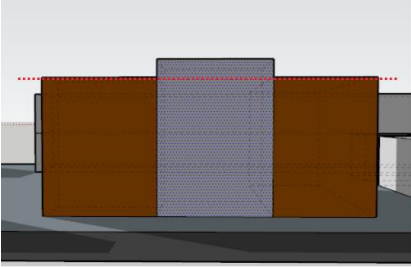
<p> ■ Bangunan Cagar Budaya ■ Bangunan Baru </p> <p>Masih ada bangunan disamping bangunan cagar budaya yang tingginya lebih tinggi daripada bangunan lama (eksisting) sehingga terkesan menyaingi bangunan cagar budaya</p>	<p>yang letak dan orientasinya tidak jelas akan didemolisi lalu ditambah bangunan baru dengan metode infill.</p>
<p>Gaya, bahan, dan warna pada bangunan lama dan baru diselaraskan dan dikembalikan warnanya kembali</p>

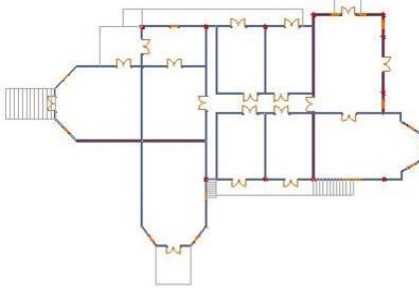
<p>Dari gaya bangunan, terlihat bahwa bangunan bersifat massive.</p>

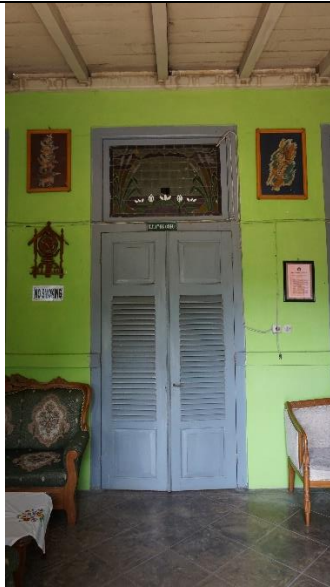
Pintu dengan kayu jati belanda dan gaya ciri khas bangunan indis

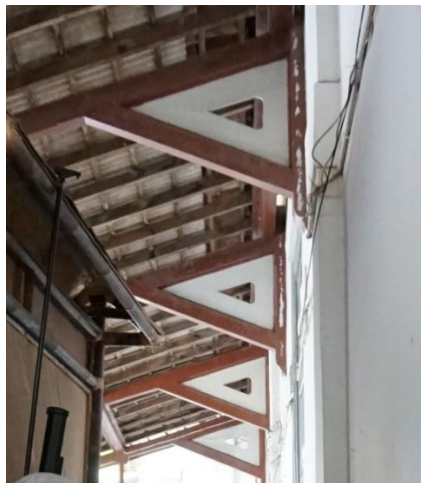
Dekorasi pada elemen naungan. Dekorasi ini banyak terdapat di bangunan SMPN 1 Sleman.

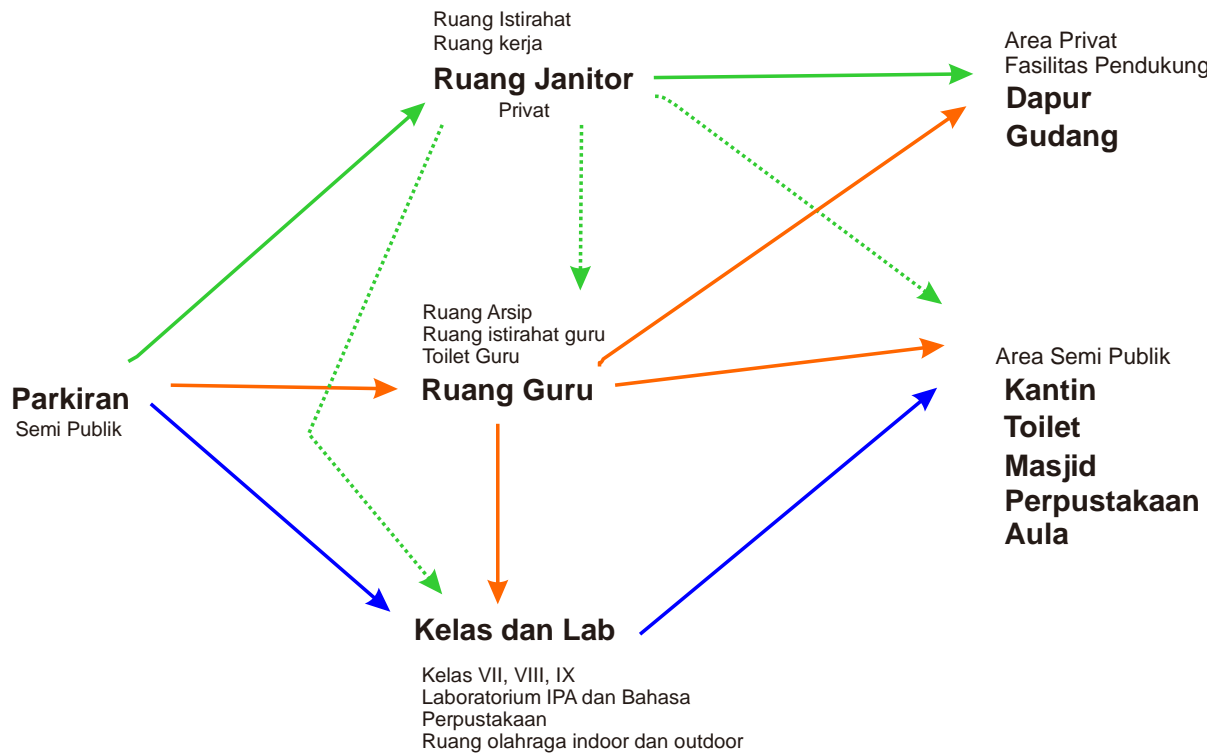
Gambar 3.18: Analisis hubungan antar ruang

Analisis hubungan antar ruang dilakukan berdasarkan hasil analisis kegiatan penggunaan dan analisis kebutuhan ruang yang diperlukan pada Bangunan SMP, dari analisis hubungan antar ruang dihasilkan pembagian area semi public, privat, dan semi private. Berikut adalah analisis hubungan antar ruang:

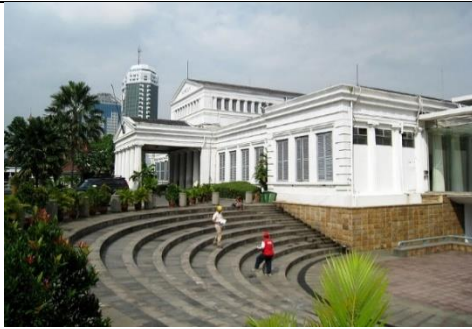
Gambar: Museum Nasional Jakarta
Gedung Gajah (Bangunan Lama)

Preseden	Analisis
Museum Nasional Jakarta	Pada museum Nasional Jakarta dapat dilihat bahwa gedung baru yang merupakan Gedung Arca memiliki ciri khas arsitektur colonial. Hal ini dapat dilihat dari bentuk jendela, kolom yunani, dan dekorasi bangunan. Hal ini dilakukan agar antar bangunan lama dengan

bangunan baru tidak terlihat kontras sehingga selaras sesuai dengan prinsip-prinsip konservasi dan preservasi dalam beberapa piagam cagar budaya. Metode infill yang dipakai untuk rancangan bangunan baru pada Museum Nasional Jakarta adalah menggunakan metode *compatible*.

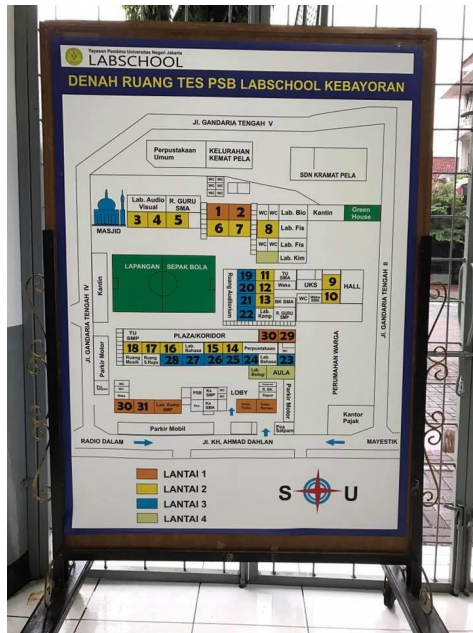
Gambar: Denah Ruang SMP Labschool Jakarta

- Zona Ruang Guru
- Zona Semi Publik (Kantin, Lapangan Olahraga)
- Zona Kelas (Kelas Siswa, Laboratorium)

Dilihat dari denah SMP Labschool, dapat diambil *lesson and learn* bahwa penempatan ruang dapat dikelompokkan sesuai fungsi. Sehingga tidak ada ruang yang tersisip di zona yang tidak seharusnya. Pada kasus SMPN 1 Sleman, masih ada beberapa ruang kelas yang letaknya di bagian pojok site sehingga jauh dari kelas-kelas lainnya.

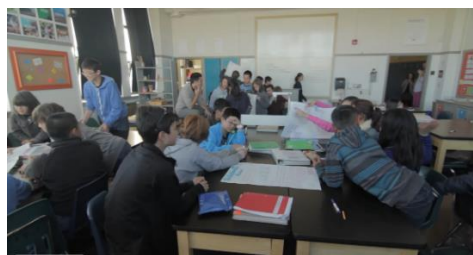
Gambar: Sisi depan kelas

metode *collaborative learning*. Sehingga dibutuhkan karakteristik ruang kelas untuk menunjang kegiatan belajar. Gambar di atas merupakan denah skematik dari ruang kelas di *Roosevelt Middle School*. Dapat dilihat dari letak meja guru menjorok ke tengah kelas. Dengan ini akan menghilangkan *gap* antar siswa dengan pengajar. Pengajar akan memiliki kesan untuk berbaur dengan siswanya di dalam kelas sehingga menumbuhkan rasa bahwa karakter guru adalah sebagai partner untuk belajar.
