BAB VI

EVALUASI RANCANGAN

6.1 Kesimpulan Evaluasi Rancangan

Evaluasi rancangan pada Rancang Ulang Bangunan SMPN 1 Sleman bertujuan untuk membahas solusi desain telah sesuai atau tidak. Berdasarkan evaluasi Proyek Akhir Sarjana yang dilakukan pada 15 Desember 2018 terdapat beberapa catatan dari dosen penguji dan dosen pembimbing yang berhubungan dengan hasil rancangan penulis. Berikut adalah beberapa catatan dari dosen penguji dan dosen pembimbing.

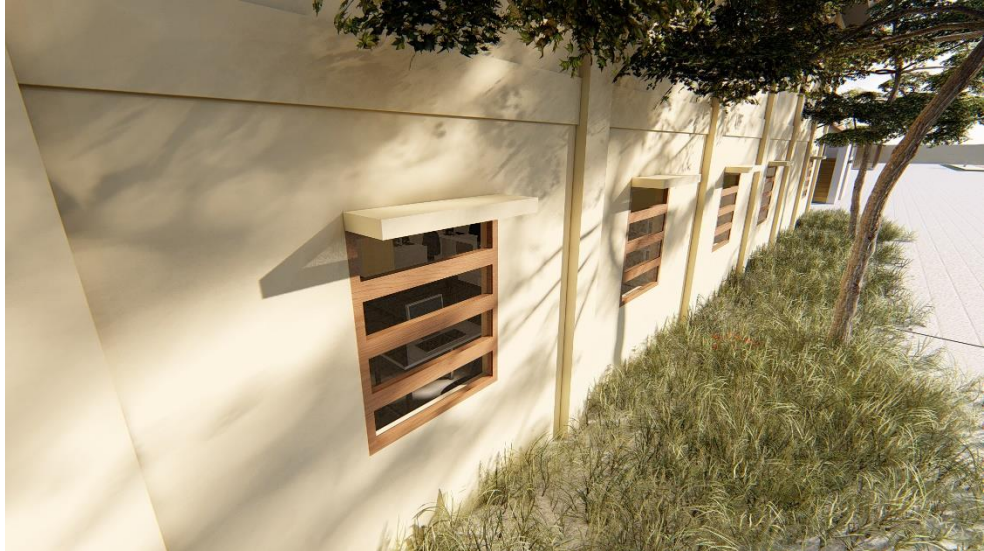
Gambar 6.2: Penambahan *shading* dan ukuran jendela diperkecil.

Penambahan *shading* pada bagian bukaan jendela diperuntukkan agar cahaya matahari tidak masuk secara langsung sehingga suhu ruang kelas tidak panas. Selain itu juga ukuran jendela yang dibuat lebih proporsional agar tidak terlalu silau di dalam ruang kelas.

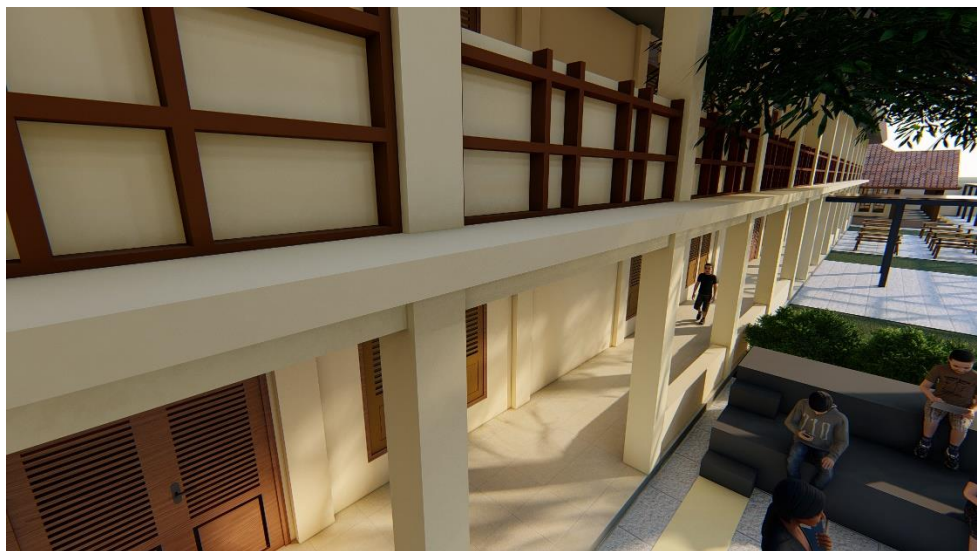
Gambar 6.3: Pelebaran plat lantai selasar lantai 2 sebagai *shading*.

Selain itu juga pada lantai 2 bagian selasar, plat lantai dilebarkan dengan tujuan sebagai *shading* pada selasar lantai 1.

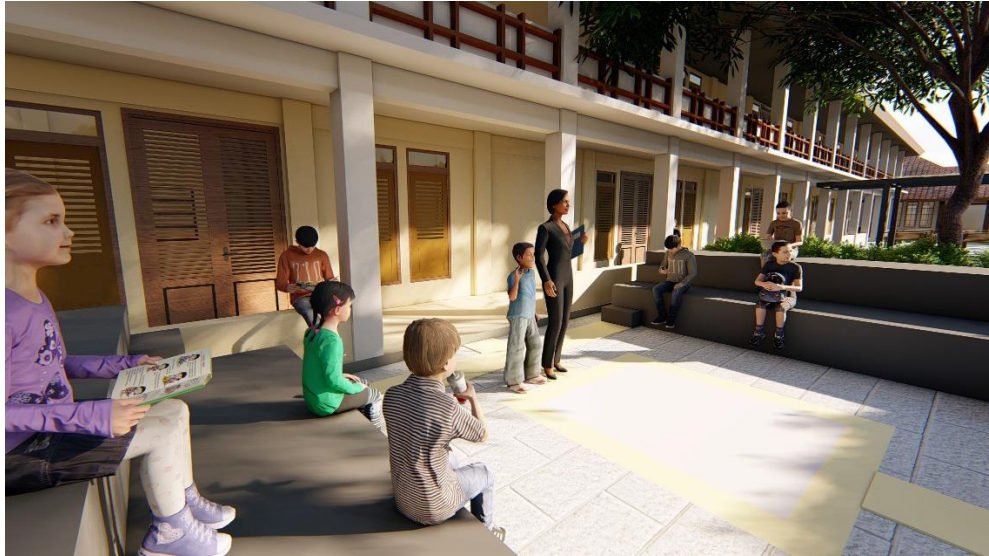
Gambar 6.8: Area belajar *outdoor*

Area belajar *outdoor* dibuat untuk tidak kumpul secara grup agar tidak menimbulkan kelompok-kelompok siswa. Selain itu material tempat duduk harus tepat dan kuat dibawah paparan sinar matahari dan air hujan.

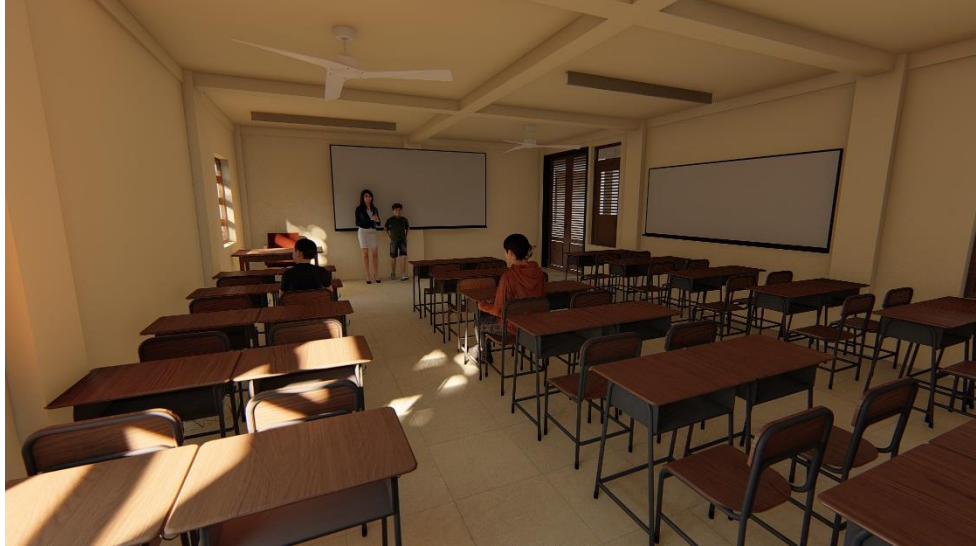
Gambar 6.10: Ruang Kelas Classic.

Layout ruang kelas tak semuanya open layout, setiap rombel memiliki 4 kelas yang *classic* sehingga dapat digunakan disaat dibutuhkan.

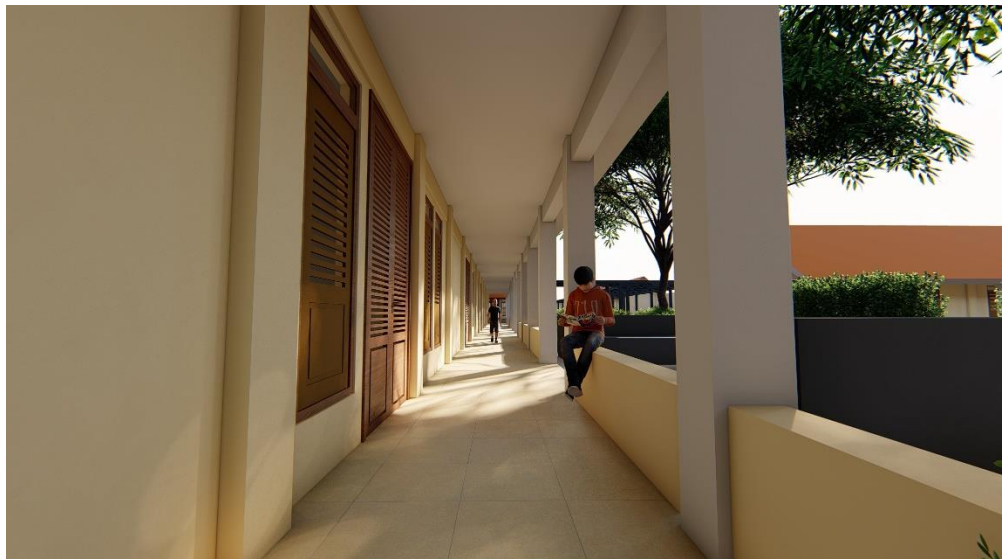
Gambar 6.11: Koridor depan kelas.

Selasar pada bangunan kelas harus dapat dijadikan tempat interaksi antar siswa di waktu tertentu (contohnya saat istirahat).

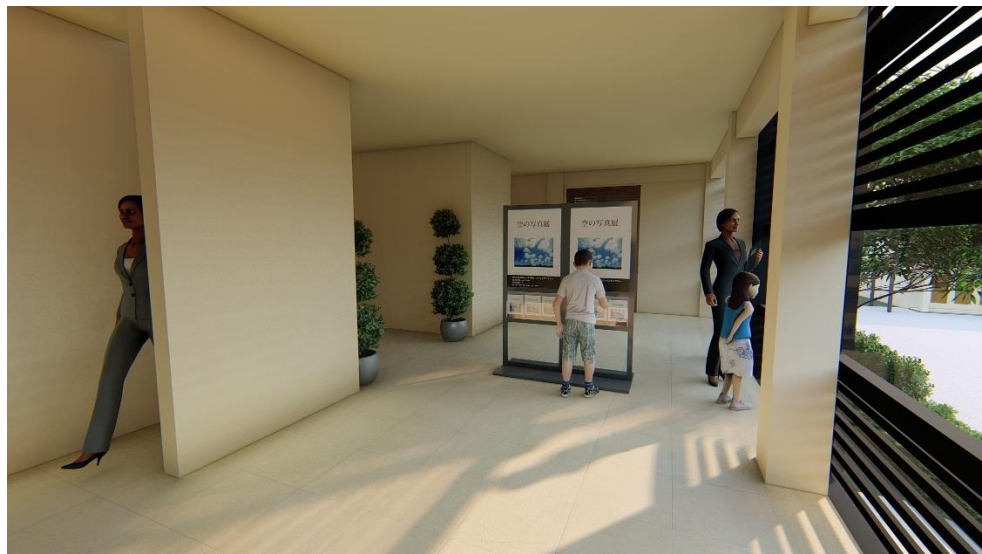
Gambar 6.12: Interior ruang transisi.

Pintu dari toilet tidak seharusnya langsung menuju ruang luar. Namun ditambahkan sekat agar pengguna toilet tidak canggung.
