BAB V

HASIL PERANCANGAN

Perancangan Rumah Susun Di Bantaran Sungai Winongo, Yogyakarta
Dengan Pendekatan Arsitektur Ekologis

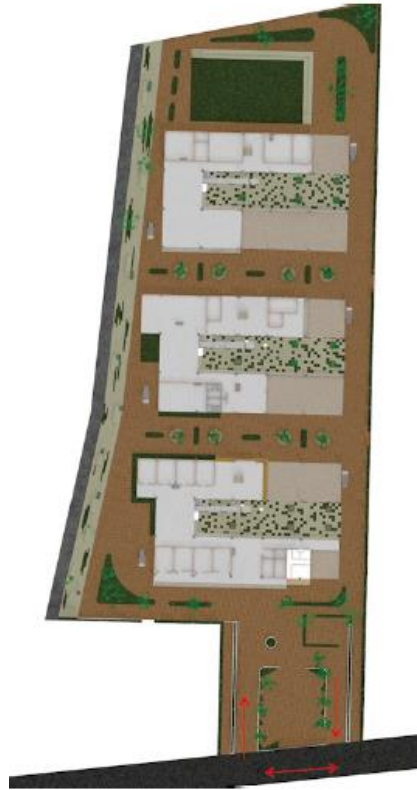
Gambar 5.2 Siteplan.

Entrance dan kedalam area parkir pengunjung berada pada arah selata. Dalam rancangan ini terdapat jalur berbeda antara, mobil, motor dan pejalan kaki.

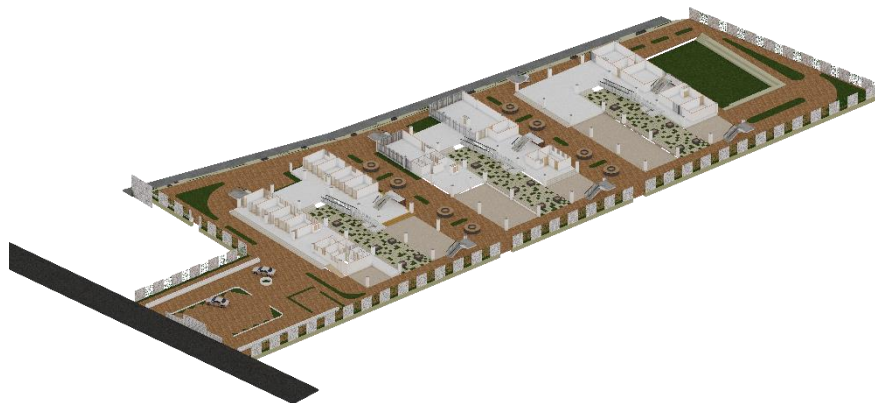
Gambar 5.3 Denah Aksonometri.

Rancangan denah menunjukkan tata ruang pada seluruh lantai bangunan. Pada bangunan ini terdapat 6 lantai. Pada lantai 1 merupakan area publik yang dapat diakses oleh tiap pengguna maupun masyarakat. Lantai 1 juga merupakan area utilitas

bangunan. Pada lantai 2-4 merupakan area hunian, sedangkan lantai 6 merupakan area untuk utilitas.

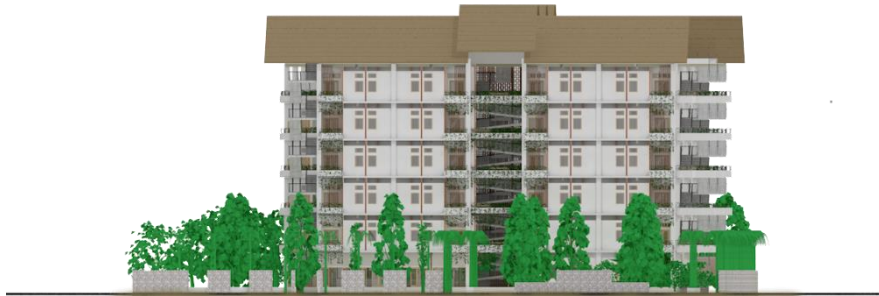
Gambar 5.5 Tampak Kawasan Selatan.
Sumber: Penulis, 2018.

Pada bangunan ini, tampak yang menjadi muka utama pada bangunan yaitu berada pada sisi selatan. Dapat dilihat terdapat lorong udara sebagai ruang dalam untuk melihat ruang luar. Lorong tersebut juga berfungsi sebagai lorong angin dari bangunan satu ke bangunan lainnya. Pada tampak fasad bangunan, terdapat area balkon dari hunian yang di tutupi dengan fasad geser sehingga area jemur dari luar tidak terlihat.

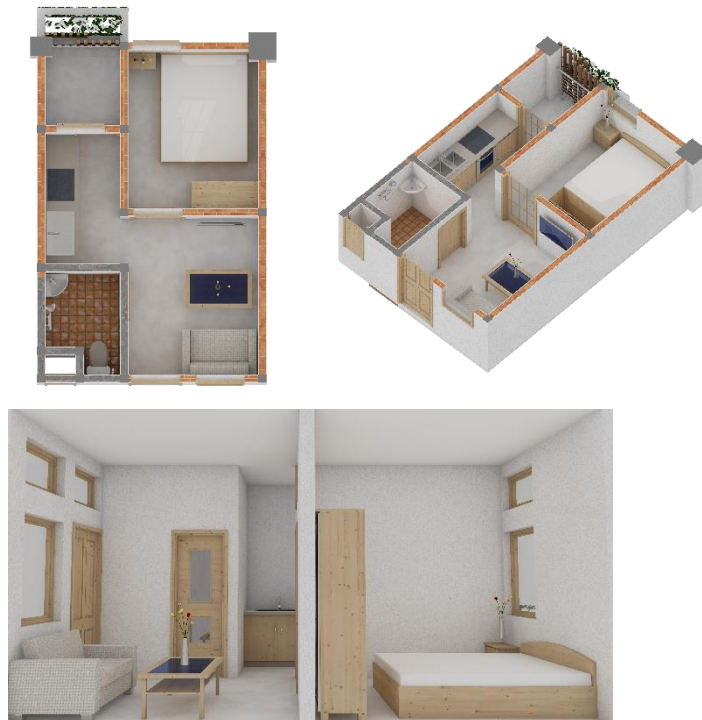
Gambar 5.10 Perspektif hunian tipe 24.
Sumber : Penulis, 2018.

Interior unit hunian dirancang dengan perbedaan tipe unit dengan kebutuhan ruang yang berbeda. Perbedaan hanya terletak pada jumlah kamar, dan besaran ruang.
