BAB IV

HASIL DAN PEMBAHASAN

4.1. Gambaran Umum Data

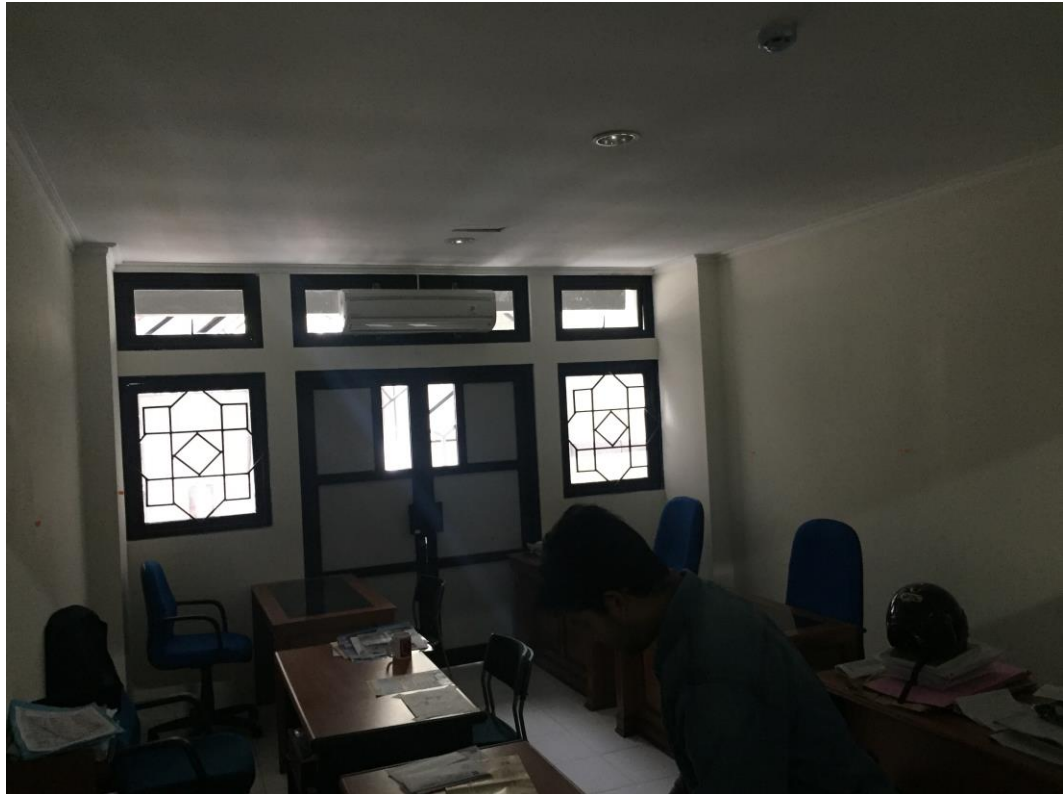
cahaya alami dari luar. Ini disebabkan karena ruangan sangat tertutup dan jumlah jendela dalam ruangan bisa dikatakan kurang. Sehingga cahaya yang masuk sedikit. Seperti pada gambar 4.2. Gambar diambil pada ruangan dosen D0/03 yang berada di lantai dasar gedung. Seperti pada gambar terdapat 2 jendela besar dan 3 jendela kecil.

Gambar 4.6 Ruang Dosen Pada Saat Siang Hari Tanpa Lampu

- c. Cahaya yang kurang nyaman. Keadaan ruangan saat siang hari dan dalam keadaan lampu tidak menyala termasuk gelap. Karena di beberapa ruangan memiliki sedikit jendela atau ventilasi yang berguna sebagai jalan masuknya cahaya alami ke dalam ruangan tersebut. Jika dalam keadaan lampu menyala, jumlah cahaya dalam ruangan tersebut sudah baik. Oleh karena itu, pada siang hari lampu ruangan tidak dimatikan karena lampu tersebut membantu karyawan dalam melakukan pekerjaan di dalam ruangan tersebut.

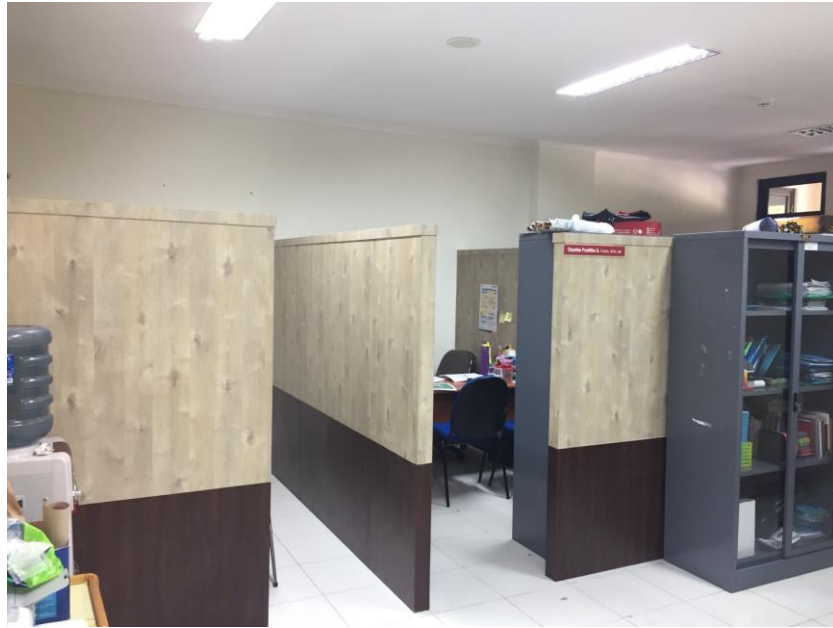
Begitupun dengan suhu udara di dalam ruangan. Apabila pendingin ruangan dimatikan, ruangan akan terasa gerah karena ventilasi udara yang ada di dalam ruangan kurang. Sehingga pertukaran udara di dalam ruangan tidak berjalan baik. Dan juga, bagi ruangan dosen yang memiliki sekat triplek hanya memiliki ruangan seluas 2 x 3 m. Dan bagi yang tidak memiliki sekat akan berjarak 1 m antar meja. Sehingga bagi ruang dosen yang tidak memiliki sekat akan terganggu dan tidak memiliki privasi.

Gambar 4.7 Ruangan Dosen dengan Sekat Tripleks

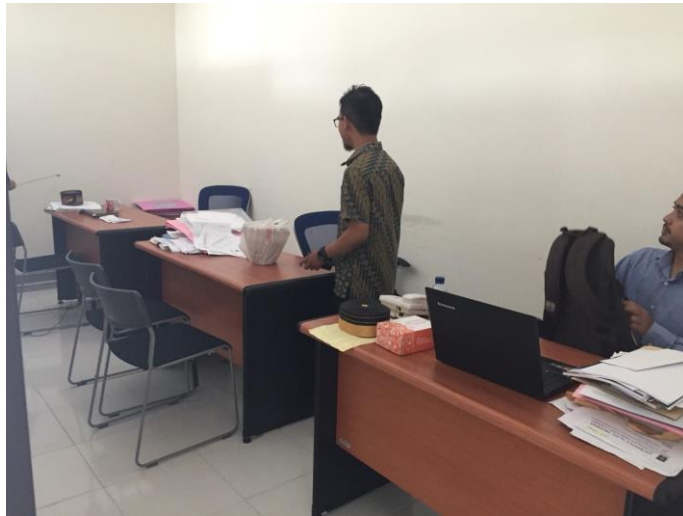
Gambar 4.8 Ruangan Dosen Tanpa Sekat

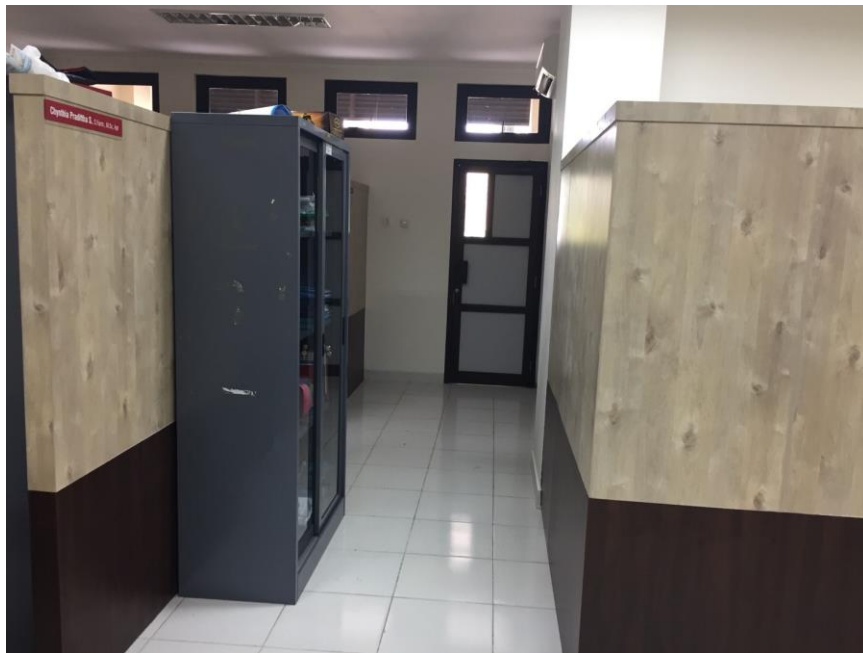
Pada grafik kedua terdapat 3 poin untuk menilai kenyamanan koridor bagi pengguna ruangan. Pada poin pertama sebanyak 85% menjawab ya yaitu kesesuaian koridor dalam ruangan. Hasil observasi menyatakan bahwa koridor dalam ruangan dosen nyaman untuk dilewati. Untuk poin kedua 50% menyatakan bahwa petunjuk arah keluar dipasang dengan benar. Hasil observasi menyatakan bahwa tidak seluruh ruangan dosen memiliki petunjuk arah keluar dan dipasang dengan benar. Pada poin ketiga sebanyak 65% menjawab ya yaitu keadaan koridor pada siang hari tanpa penerangan sudah aman. Hasil observasi menyatakan bahwa pada siang hari koridor mendapat cahaya yang cukup, tetapi pada sebagian koridor yang tidak mendapatkan penerangan agak sedikit gelap. Dapat dilihat pada gambar 4.5 bahwa keadaan koridor pada salah satu ruang dosen tampak gelap tanpa bantuan cahaya pada bagian yang tidak mendapat cahaya.

Gambar 4.10Keadaan Koridor Pada Ruang Dosen

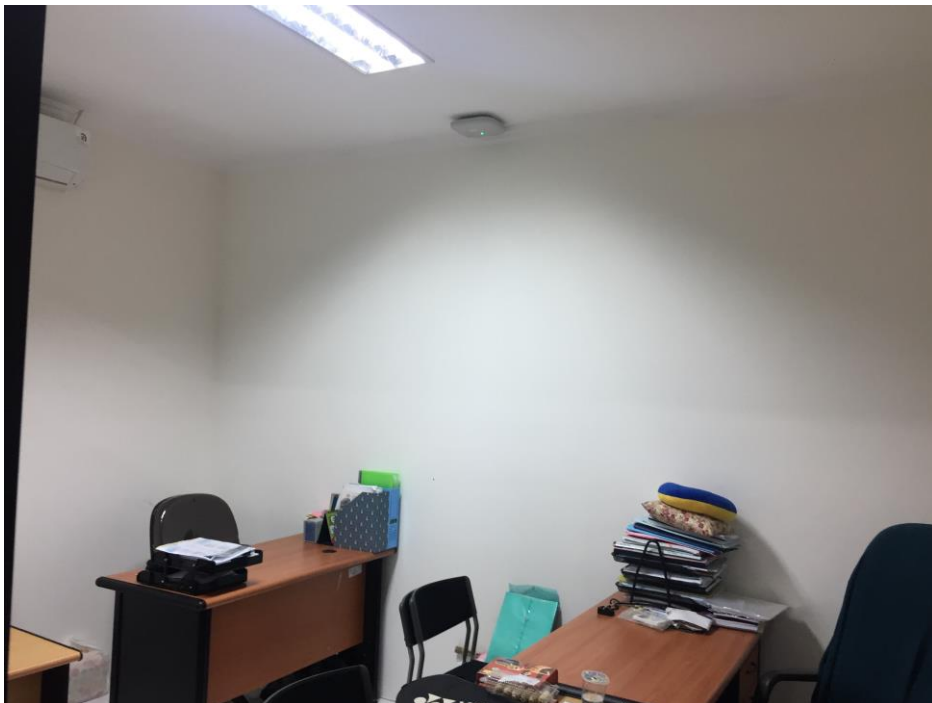
Gambar 4.13 Ruang Dosen Siang Hari dengan Bantuan Lampu

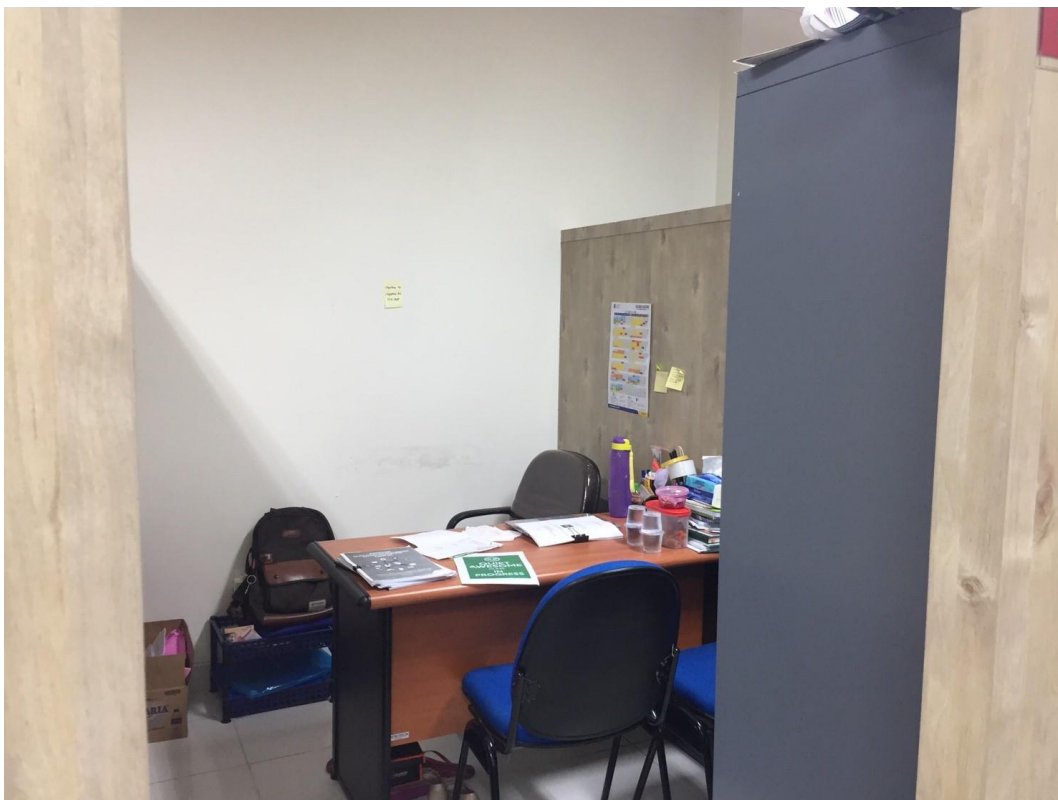
Poin ketujuh sebanyak 90% menjawab tidak pada kemungkinan tidak menggunakan pendingin ruangan pada siang hari. Hasil observasi menyatakan akibat dari kurangnya ventilasi dan jendela membuat suhu diruangan menjadi meningkat dan tidak mendapat pertukaran udara. Oleh karena itu, pada siang hari tidak memungkinkan untuk tidak menggunakan pendingin ruangan karena pendingin ruangan dapat juga digunakan untuk membantu pertukaran udara yang ada di dalam ruangan.

Gambar 4.14 Keadaan dalam Ruang Dosen

Seperti dilihat dalam gambar 4.8 yang diambil dari salah satu ruang dosen di gedung Fakultas Matematika dan Ilmu Pengetahuan Alam UII. Dan poin kedelapan sebanyak 90% menjawab ya pada lingkungan kerja yang baik. Hasil observasi menyatakan untuk lingkungan kerja sudah termasuk nyaman dan baik. Tetapi, kekurangan pada beberapa ruangan agar diperbaiki seperti kurangnya ventilasi dan pencahayaan dalam ruangan saat tidak menggunakan lampu.

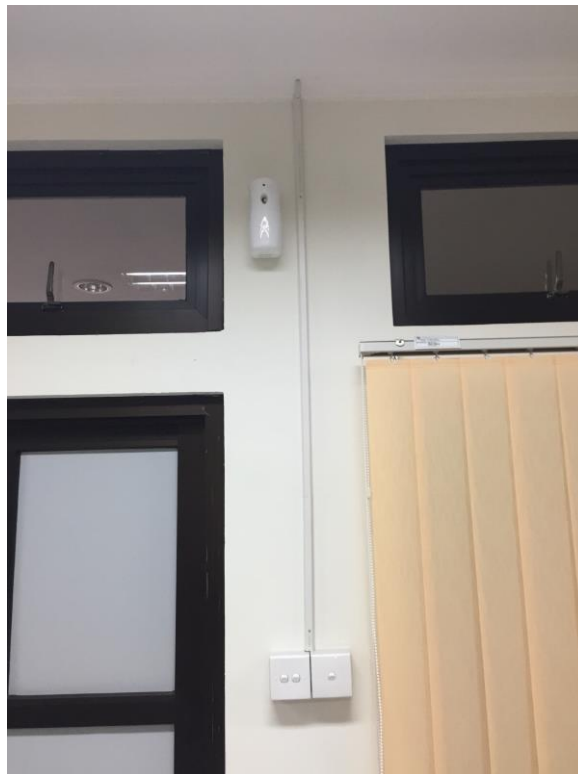
Untuk hasil observasi ada beberapa penambahan sub-variabel mengenai kelistrikan dan proteksi kebakaran. Dalam beberapa aspek penilaian evaluasi yang dilakukan, hasil observasi menyatakan dalam setiap ruangan memiliki perkabelan yang cukup baik dan aman. Peletakkan kabel pada setiap ruangan sudah sesuai dan terhindar dari yang dapat berisiko terhadap kecelekaan kerja yang diakibatkan karena tersandung kabel saat melakukan kegiatan dalam ruangan tersebut. Setiap kabel dalam ruangan tersebut juga diberikan kabel pelindung agar tidak terjadi kecelakaan kerja seperti tersengat listrik yang mengakibatkan kebakaran. Seperti pada gambar 4.9 diambil dari ruangan D1/03 dimana kabel terletak di dinding dan dipasang kabel pelindung agar tetap aman dan tidak mengganggu jalan lalu lalang karyawan.

Gambar 4.15 Kabel yang Dipasang pelindung kabel

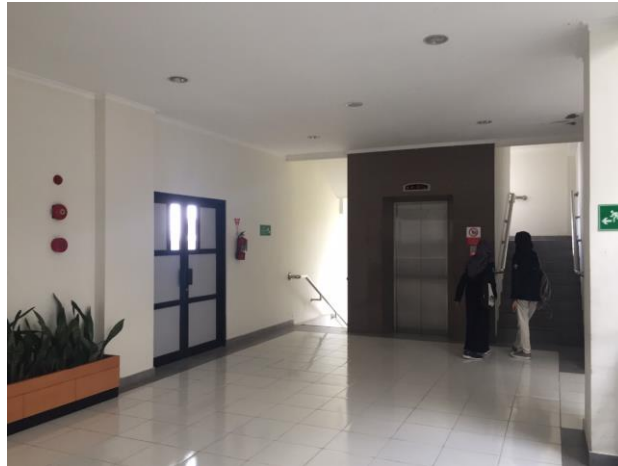
Sedangkan pada sistem proteksi kebakaran pada ruang dosen di gedung Fakultas Matematika dan Ilmu Pengetahuan Alam Universitas Islam Indonesia terdapat diluar ruangan yaitu pada setiap lantai dan berada didekat *lift*. Setiap lantai di

gedung tersebut memiliki satu alarm, dan APAR. Dan di setiap ruang kelas memiliki alat pendeteksi asap. Seperti pada gambar 4.10.

Gambar 4.16 Peletakkan APAR pada Setiap Lantai

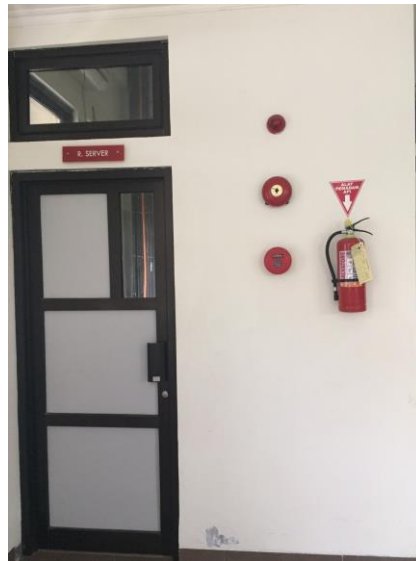
Panel kontrol pada tiap gedung terdapat pada setiap lantai yang berada didekat tangga utama gedung Fakultas Matematika dan Ilmu Pengetahuan Alam UII. Disekitar panel kontrol terdapat tanda bahaya yang berada di dalam ruang panel kontrol tersebut. Dilihat pada gambar 4.12 dan 4.13 ruang panel kontrol yang terdapat di salah satu lantai gedung perkuliahan.

Gambar 4.18Ruang Panel Kontrol

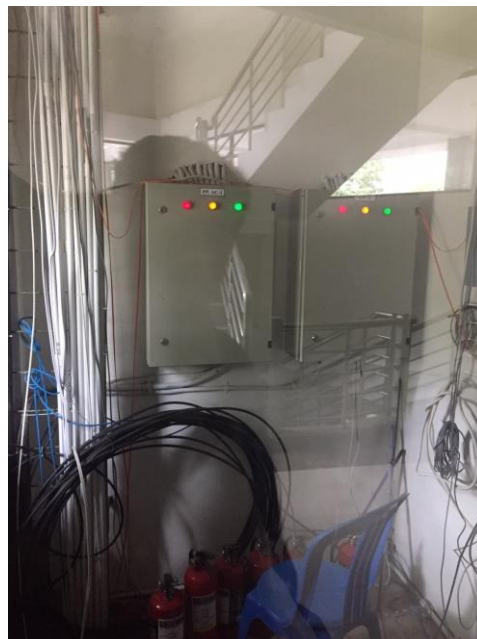
Gambar 4.19 Keadaan di dalam Ruang Panel Kontrol
