BAB I

PENDAHULUAN

Gedung kuliah *Twin Building* UMY merupakan gedung bertingkat dengan struktur beton bertulang. Gedung ini terdiri dari 5 lantai dan difungsikan sebagai ruang kuliah. Gedung ini disebut *Twin Building* karena terdapat dua struktur bangunan utama yang simetris, yaitu gedung E-6 dan E-7. Akan tetapi pada kenyataannya, dua bangunan utama tersebut merupakan satu kesatuan gedung yang bersifat kaku. Hal ini dibuktikan dengan adanya struktur penghubung antara kedua gedung tersebut pada lantai pertama hingga lantai kelima. Tampak depan dari Gedung kuliah *Twin Building* UMY dapat dilihat pada Gambar 1.2.

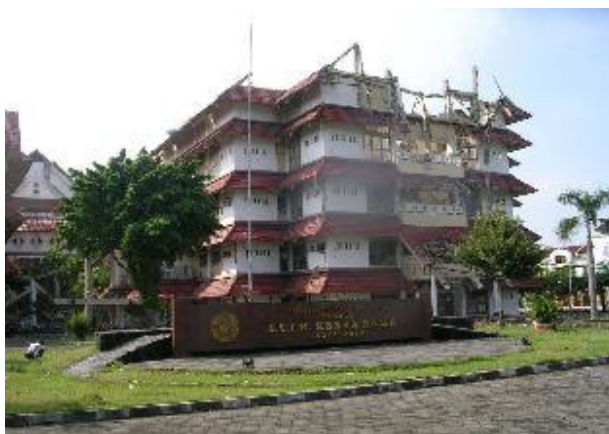
Daerah Istimewa Yogyakarta juga merupakan salah satu kota pelajar di Indonesia, sehingga sangat dibutuhkan fasilitas pendidikan yang aman terhadap risiko kerusakan akibat bencana gempa. Salah satu contoh fasilitas pendidikan di Yogyakarta yang mengalami keruntuhan akibat gempa tahun 2006 adalah STIE Kerjasama Yogyakarta. Gedung ini mengalami keruntuhan pada struktur pondasi bagian depan, sehingga mengakibatkan sebagian gedung roboh. Kerusakan Gedung STIE Kerjasama Yogyakarta akibat bencana gempa tahun 2006 dapat dilihat pada Gambar 1.1.

Gambar 1. 1 Gedung fasilitas pendidikan yang runtuh akibat gempa Yogyakarta tahun 2006

STIE Kerjasama Yogyakarta berlokasi di Jalan Parangtritis KM 3, Salakan, Sewon, Bantul. Gedung tersebut sudah dirobohkan setelah tidak layak lagi dipakai akibat gempa tahun 2006 yang lalu. Hal itu tentunya menimbulkan kerugian yang cukup besar. Oleh karena itu, mitigasi bangunan untuk fasilitas pendidikan sangat diperlukan. Dalam upaya antisipasi terhadap risiko bencana gempa mendatang, pemerintah telah melakukan pembaharuan Standar Nasional Indonesia (SNI) terkait desain struktur bangunan tahan gempa. Akan tetapi, dalam realitanya gedung-gedung baru tidak semuanya didesain menggunakan standar yang terbaru. Salah satu contoh bangunan gedung baru yang direncanakan dengan standar lama pasca pemberlakuan standar baru adalah Gedung Kuliah *Twin Building* Universitas Muhammadiyah Yogyakarta (UMY). Perencanaan gempa pada bangunan ini menggunakan peraturan lama SNI 1726-2002. Oleh karena itu, evaluasi pada struktur diperlukan untuk mengetahui keamanan struktur bangunan tersebut yang disesuaikan dengan peraturan SNI terbaru (SNI 1726-2012).
