Bab 5

EVALUASI RANCANGAN

Evaluasi rancangan dilakukan dengan mempresentasikan hasil rancangan kepada dosen pembimbing dan penguji untuk mengetahui kelemahan dan kekurangan dari hasil rancangan yang kemudian diberikan masukan dan kritik untuk dievaluasi dan dijelaskan pada bab ini. Penjelasan mengenai hasil evaluasi rancangan Apartemen di Sagan Yogyakarta akan dijabarkan sebagai berikut:

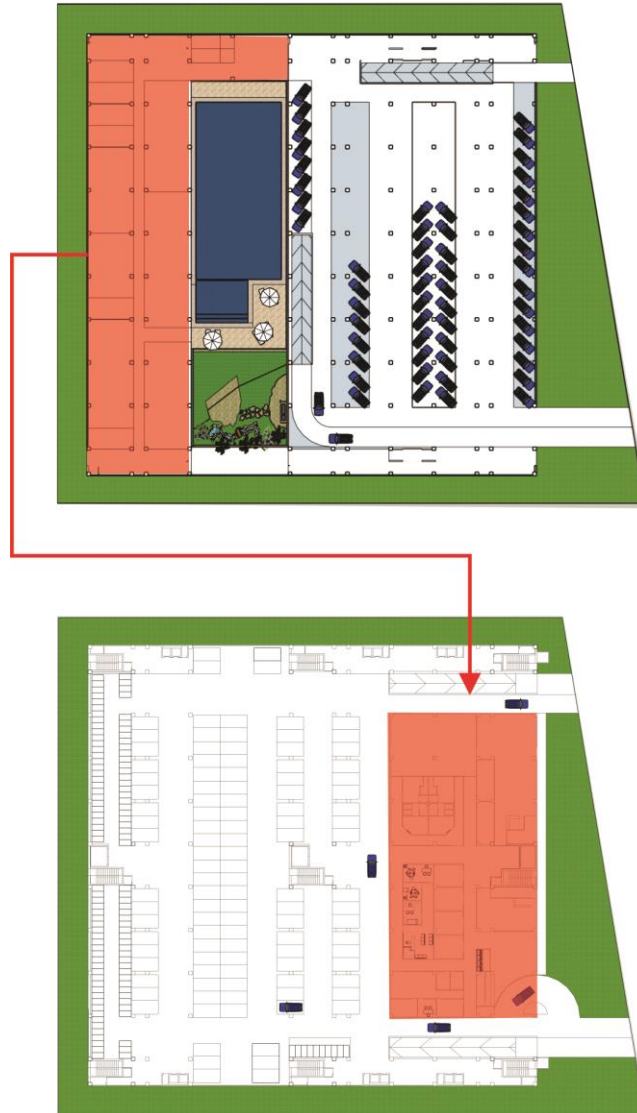
Pada tata ruang area komersial perancang merancang ulang penempatan ruang – ruang komersial, yang sebelumnya area komersial berada di belakang bangunan dipindahkan ke bagian depan bangunan dan menghadap jalan raya, sehingga memungkinkan pengunjung di luar penghuni apartemen untuk berkunjung ke area komersial apartemen ini .

Gambar 65 : Rancangan area komersial sebelum (atas) sesudah (bawah)

Rancangan ulang area komersial ini memindahkan beberapa ruang, seperti kolam renang dan ruang serbaguna ke lantai atas karena kurangnya lahan di lantai satu. Sedangkan untuk *kidzone* dan mini market berada di setiap lantai area hunian, hal ini dikarenakan untuk mempermudah akses ke ruang tersebut.

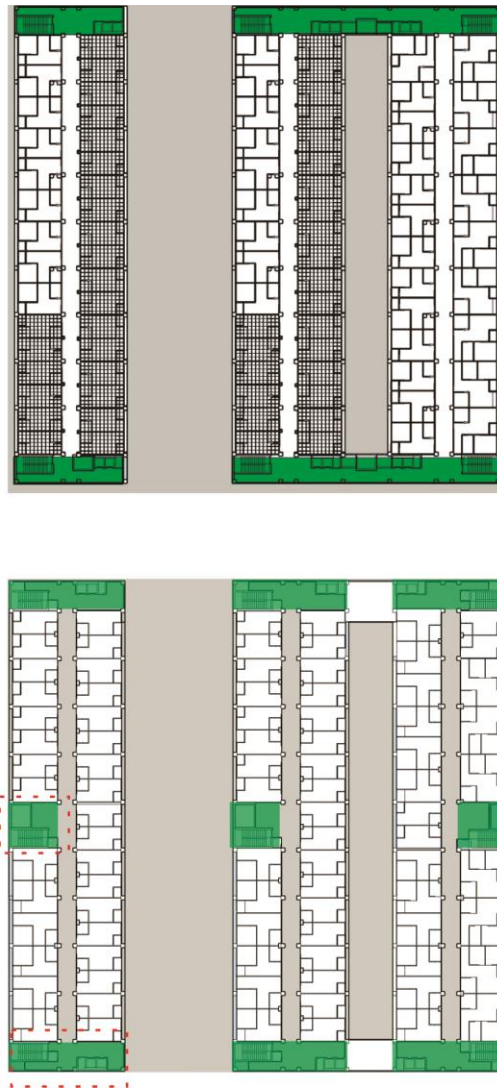
1. Tangga darurat dan shaff utama

Gambar 66 : skema transportasi vertical sebelum (atas) sesudah (bawah)

Rancangan ulang transportasi vertical pada sebelumnya masih berjarak 73 m dari tangga darurat satu ke tangga darurat lainnya, dan shaff utama masih berjarak yang sama. Akan tetapi setelah di tata ulang, perancang menambahkan tangga darurat, lift barang dan shaff utama di tengah bangunan guna memperpendek jarak sebelumnya dari 73 m menjadi 28,5 m. hal ini guna mempercepat jalur evakuasi dan memperpendek jalur pemipaan pada bangunan, selain itu semua tangga darurat mengarah keluar bangunan.

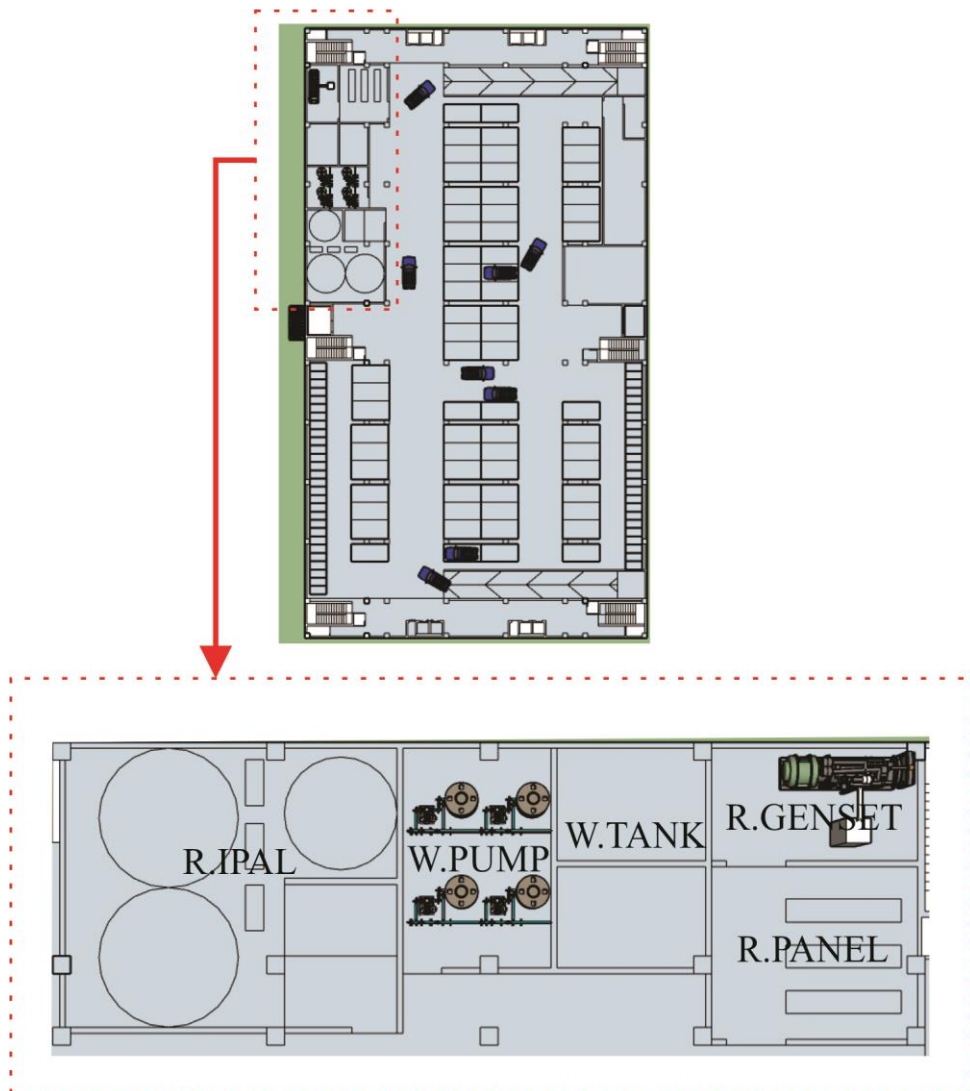
2. Dimensi Ruang pengolahan

Gambar 67 : rancangan untuk ruang instalasi bangunan

Pada rancangan ini dimensi atau ukuran ruang pada system pengolahan bangunan telah dirubah dengan ukuran ruang untuk intalasi pengolahan air limbah 11 x 9,6 m, untuk ruang water pump 7,4 x 5 m, untuk water tank 7,4 x 5 m, untuk ruang genset 7 x 3,5 m, untuk panel pusat adalah 7 x 6 m, ukuran ini sudah disesuaikan dengan kebutuhan ruang instalasi pengolahan bangunan .

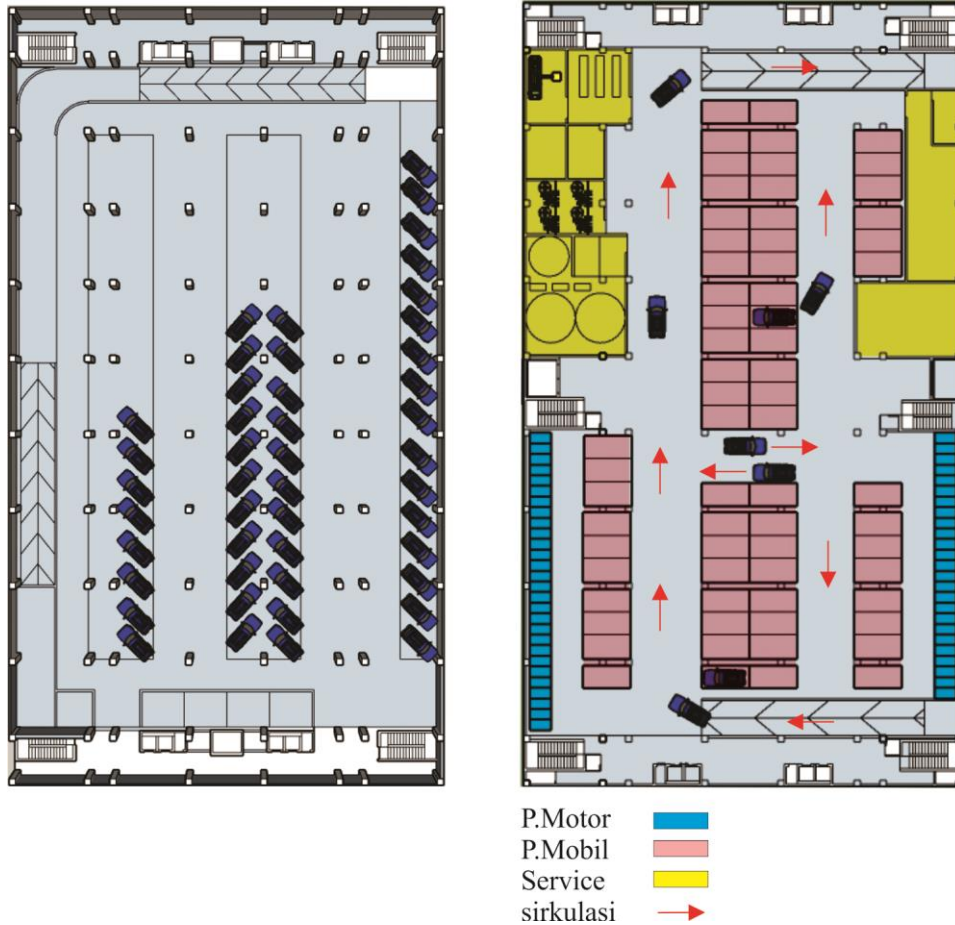
Gambar 68 : rancangan slot parkir pada basement sebelum (kiri) sesudah (kanan)

Untuk ground floor total parkir slot untuk mobil sebanyak 162 slot, sedangkan untuk motor sebanyak 176 slot parkir . sedangkan untuk parkir mobil di basement sebanyak 66 slot dan motor 53 slot . untuk total keseluruhan parkir mobil adalah 228 slot dan iuntuk motor adalah 229 slot . Jika dibandingkan denga jumlah total unit yang berjumlah 455 unit maka slot parkir mobil mencapai 50,05% dan motor mencapai 50,5% dari total 455 unit .
