BAB IV HASIL RANCANGAN

4.1 Rancangan Kawasan Tapak

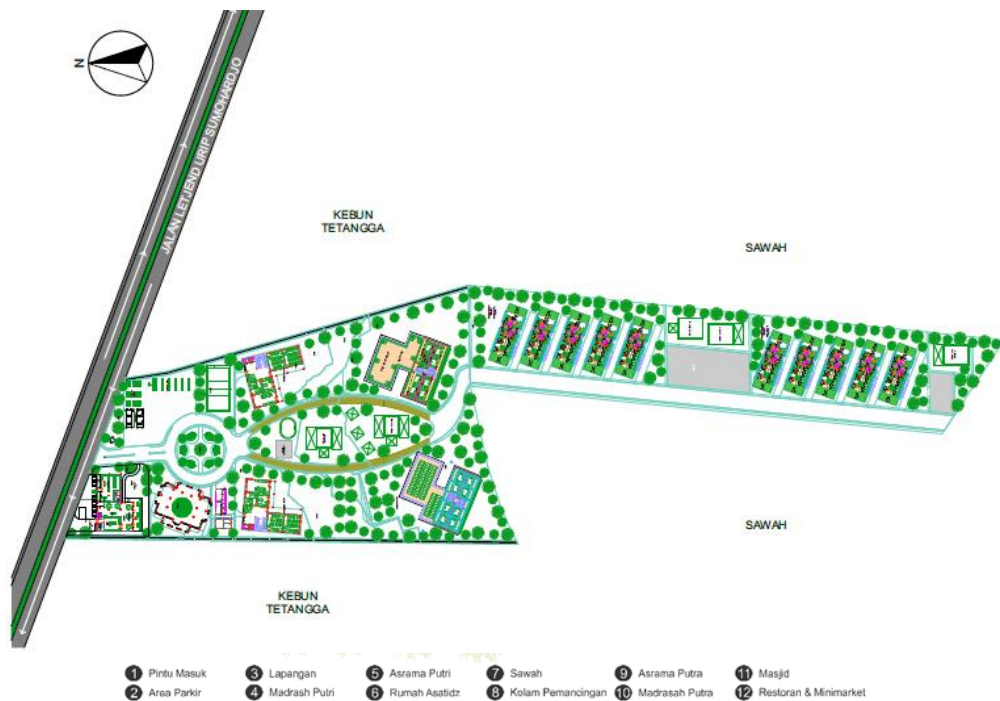
Gambar 4.1 Masterplan Before-After Revisi, Situasi Before-After Revisi dan Rencana Tapak Pondok Pesantren Subulana (dari atas ke bawah)
Sumber: Penulis (2019)

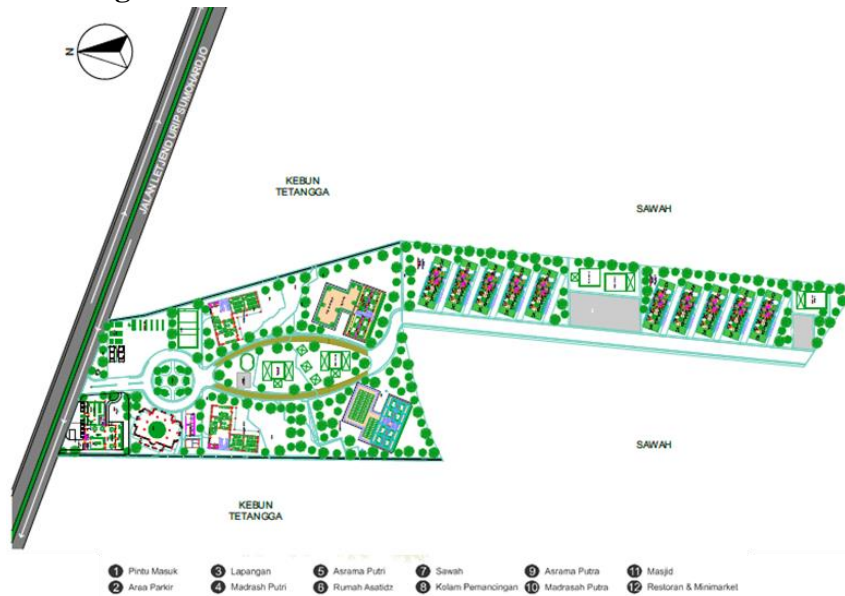
Gambar 4.17 Rancangan Sistem Utilitas Pongpes Subulana.
 Sumber: Penulis (2019)

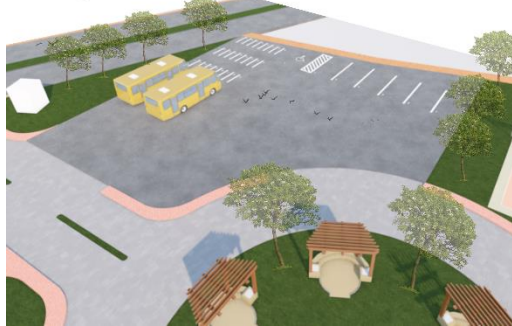
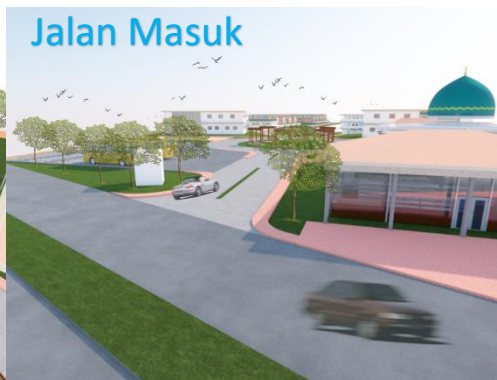
1. Akses disabilitas berupa jalan masuk dan parkir khusus disabilitas.
2. Akses disabilitas menuju fasilitas-fasilitas ponpes dengan area *dropoff* seperti masjid, sekolah, restoran dan minimarket, serta lapangan olahraga.

3. Akses jalan disabilitas berupa ram menuju fasilitas-fasilitas ponpes.

Gambar 4.18 Rancangan Sistem Akses Disabilitas.

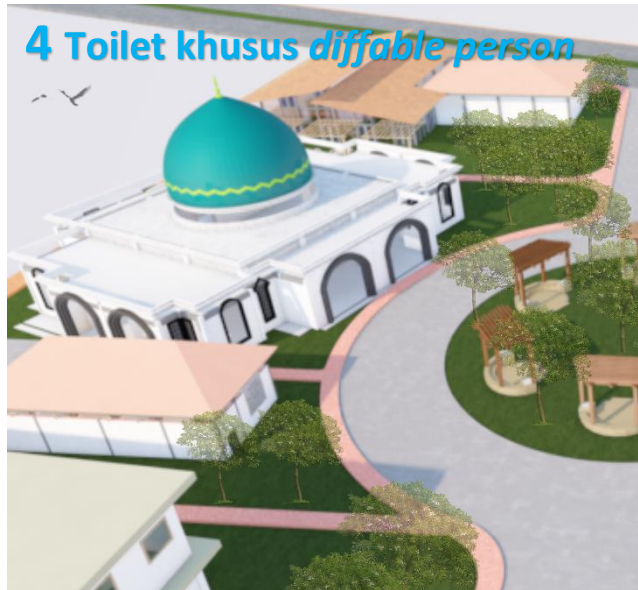
4. Fasilitas toilet khusus disabilitas, berada di selatan masjid ponpes satu ruang dengan tempat whudu masjid.

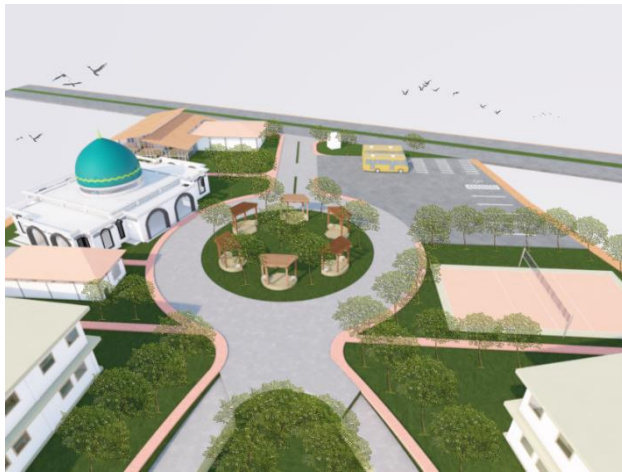
Titik kumpul saat *emergency* terdapat pada tempat parkir ponpes.

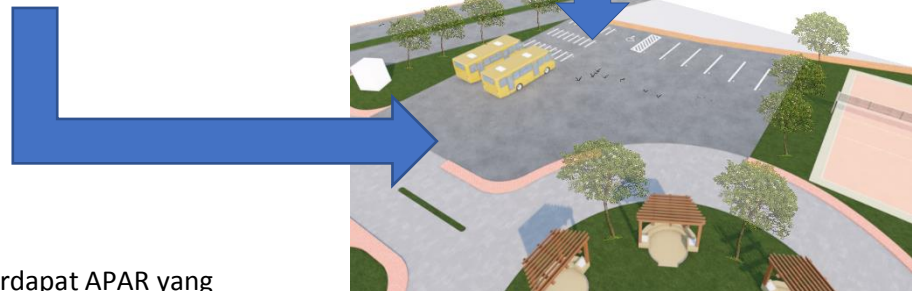
Selain itu terdapat APAR yang diletakkan di dalam bangunan untuk keselamatan kebakaran bangunan ponpes.
