BAB 3. HASIL RANCANGAN DAN PEMBUKTIANNYA

3.1. Narasi & Ilustrasi Skematik Hasil Rancangan

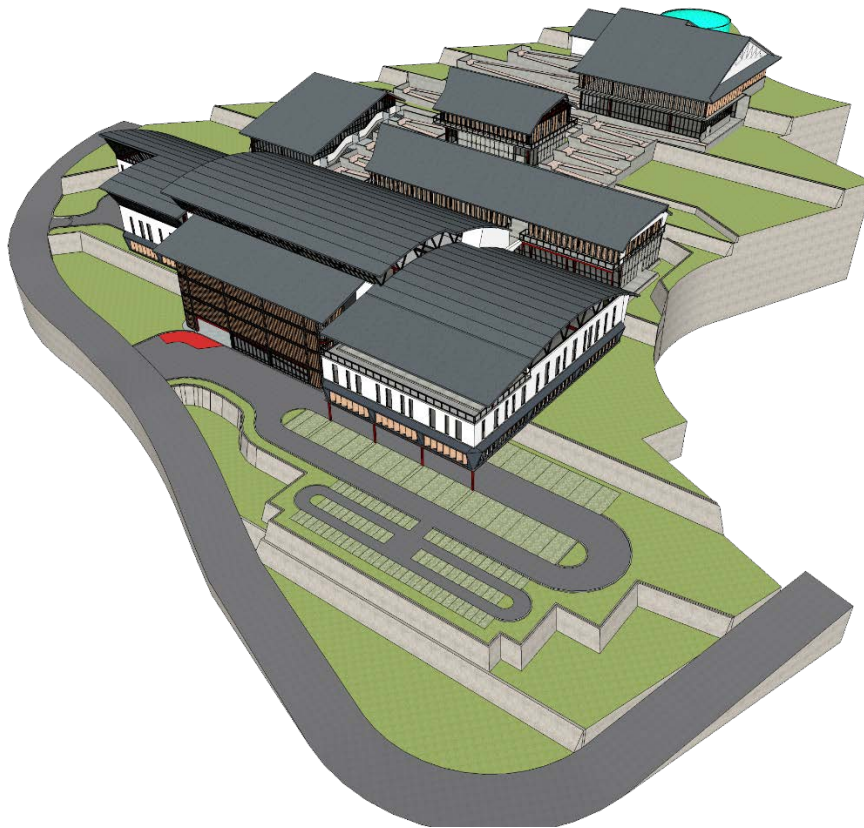
Rancangan bangunan dibagi menjadi beberapa massa bangunan berdasarkan pertimbangan kontur tapak.

Gambar 35. Rancangan bangunan yang mengoptimalkan tapak berkontur. Analisis penulis. 2018

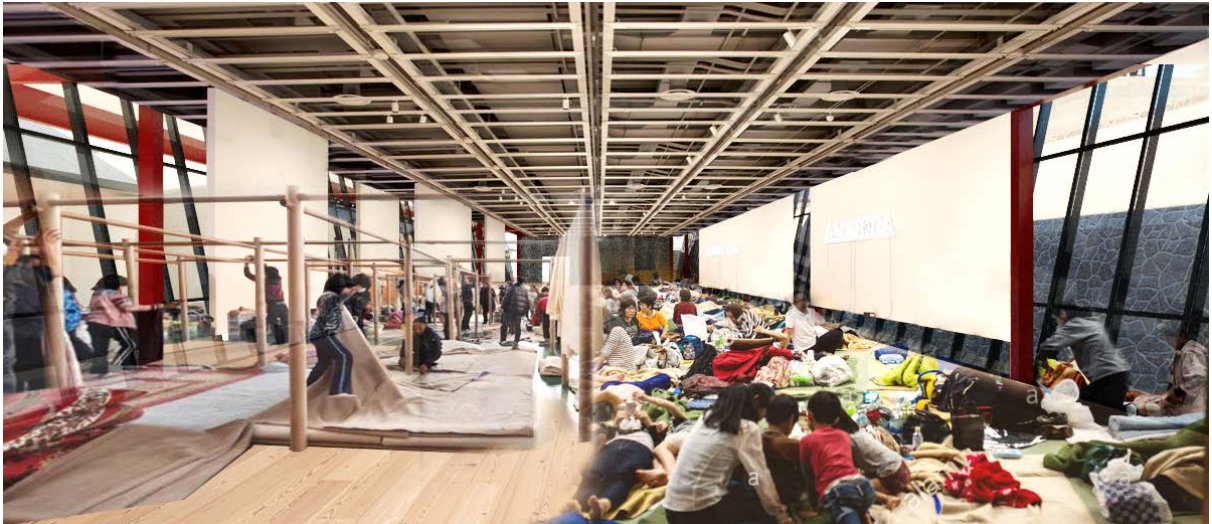
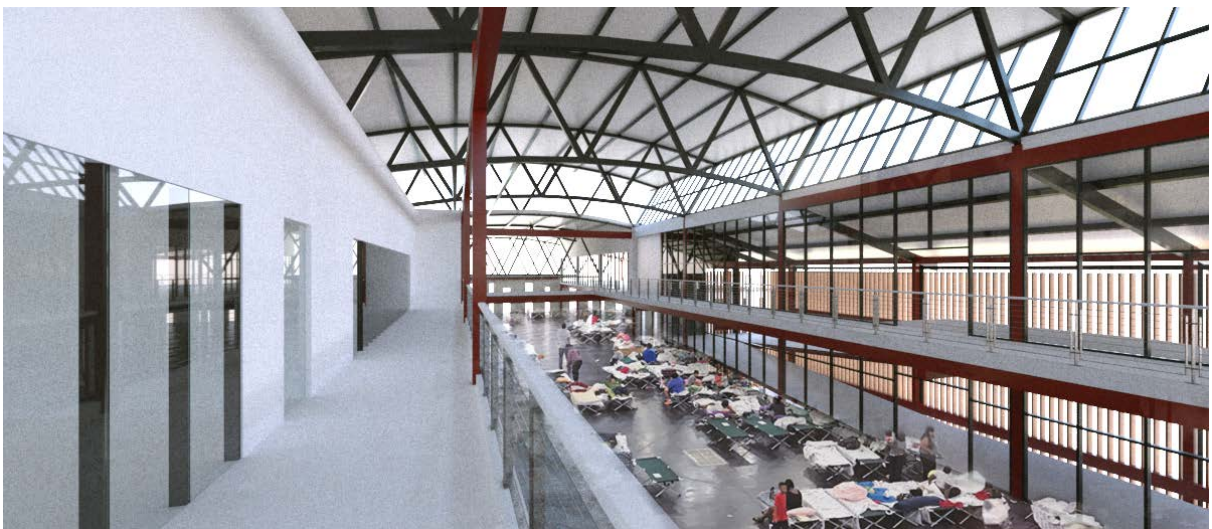
Pada rancangan bangunan ini, fungsi multiguna diterapkan pada ruang – ruang yang ditunjukkan pada diagram hubungan ruang pada 2.2.6.6. Untuk multiguna sebagai fasilitas shelter evakuasi diterapkan pada ruang Main Hall dan ruang Eksibisi.

Gambar 39 (atas). Ruang eksibisi digunakan sebagai shelter evakuasi ketika bencana. *Gambar 40* (bawah). Main Hall digunakan sebagai shelter evakuasi ketika bencana. Analisis penulis, 2018.

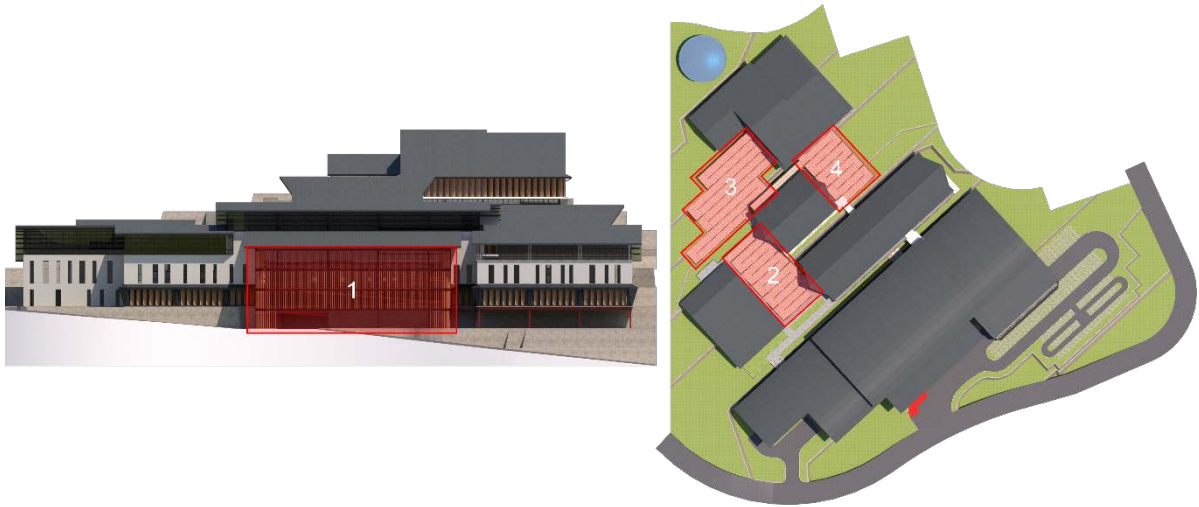
Gambar 44. Lokasi akses ramp bangunan. Analisis penulis, 2018.

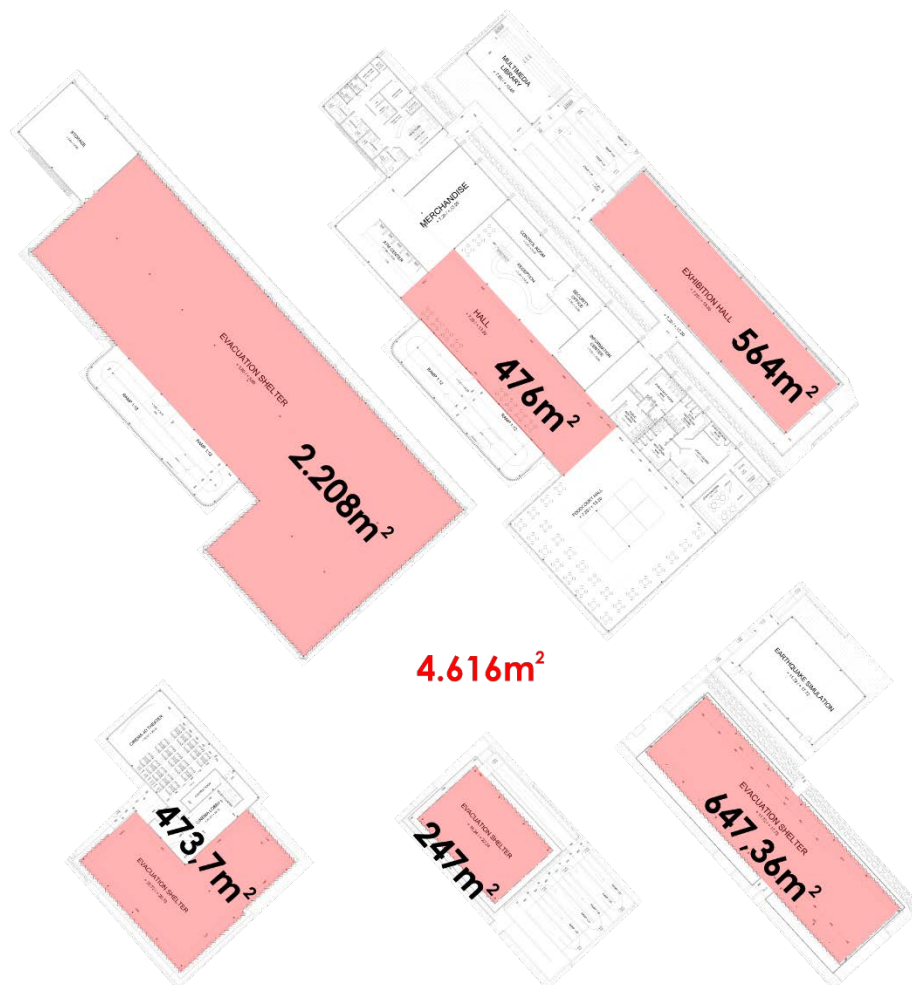
Ruang didalam rancangan yang digunakan untuk shelter evakuasi; Shelter Evakuasi, Main Hall, Exhibition Hall.

Gambar 48. Ruang- ruang yang digunakan sebagai shelter evakuasi. Penulis 2018.
