BAB V HASIL RANCANGAN

Pada pembahasan ini akan dijabarkan mengenai proses transformasi konsep kedalam desain bangunan yang mengalami beberapa perubahan yang tidak terlalu signifikan.

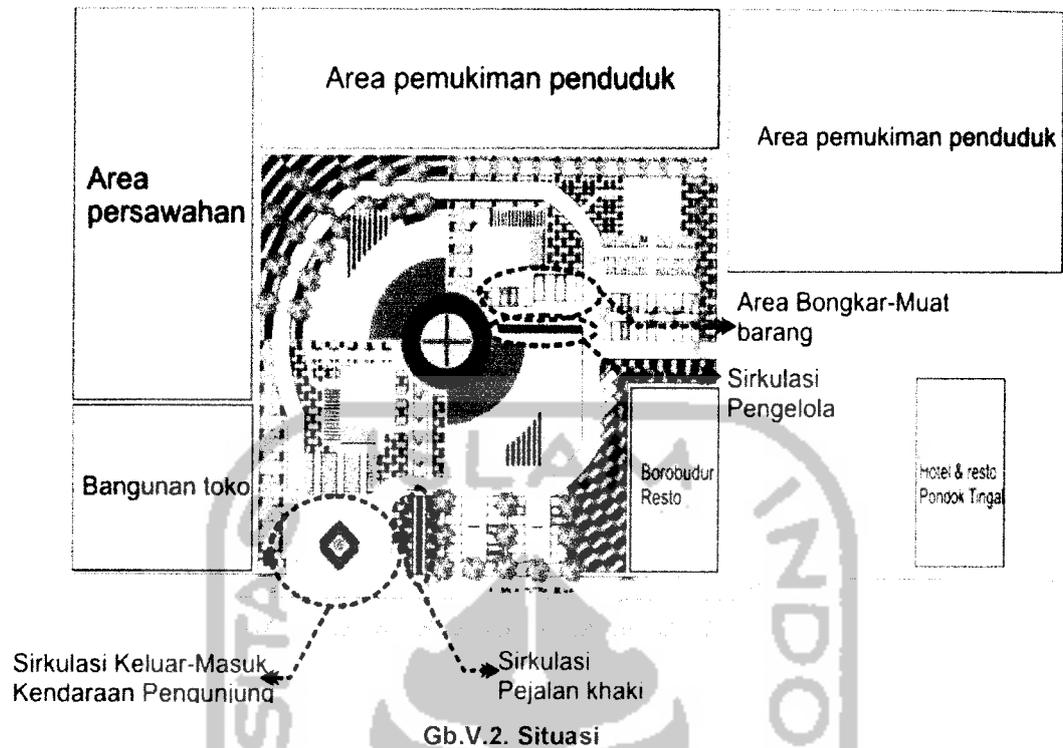
Site berlokasi di Kabupaten Magelang tepatnya di Jl. Bala Putra Dewa Borobudur. Luas site 13.050 m².

Lokasi site yang dekat dengan tempat wisata Candi Borobudur diharapkan dapat menjadi faktor pendukung keberadaan Galeri Seni Rupa ini. Disamping itu lokasi site juga dikelilingi oleh beberapa tempat penginapan, restoran dan pemukiman penduduk.

Pencapaian dapat dilakukan secara langsung dari luar site kedalam site dengan memberikan akses pada pengunjung secara jelas. Entrance dan exit dibedakan supaya tidak crossing. Alur pergerakan dari masuk kemudian parkir lalu keluar dibuat dengan alur mengelilingi Galeri seni rupa. Alur ini dibuat agar pengunjung melihat galeri secara keseluruhan dari saat masuk hingga keluar. Jalur sirkulasi ruang luar diarahkan dengan elemen-elemen landscape seperti hardscape yaitu patung-patung dan tanaman-tanaman sepanjang jalur sirkulasi.

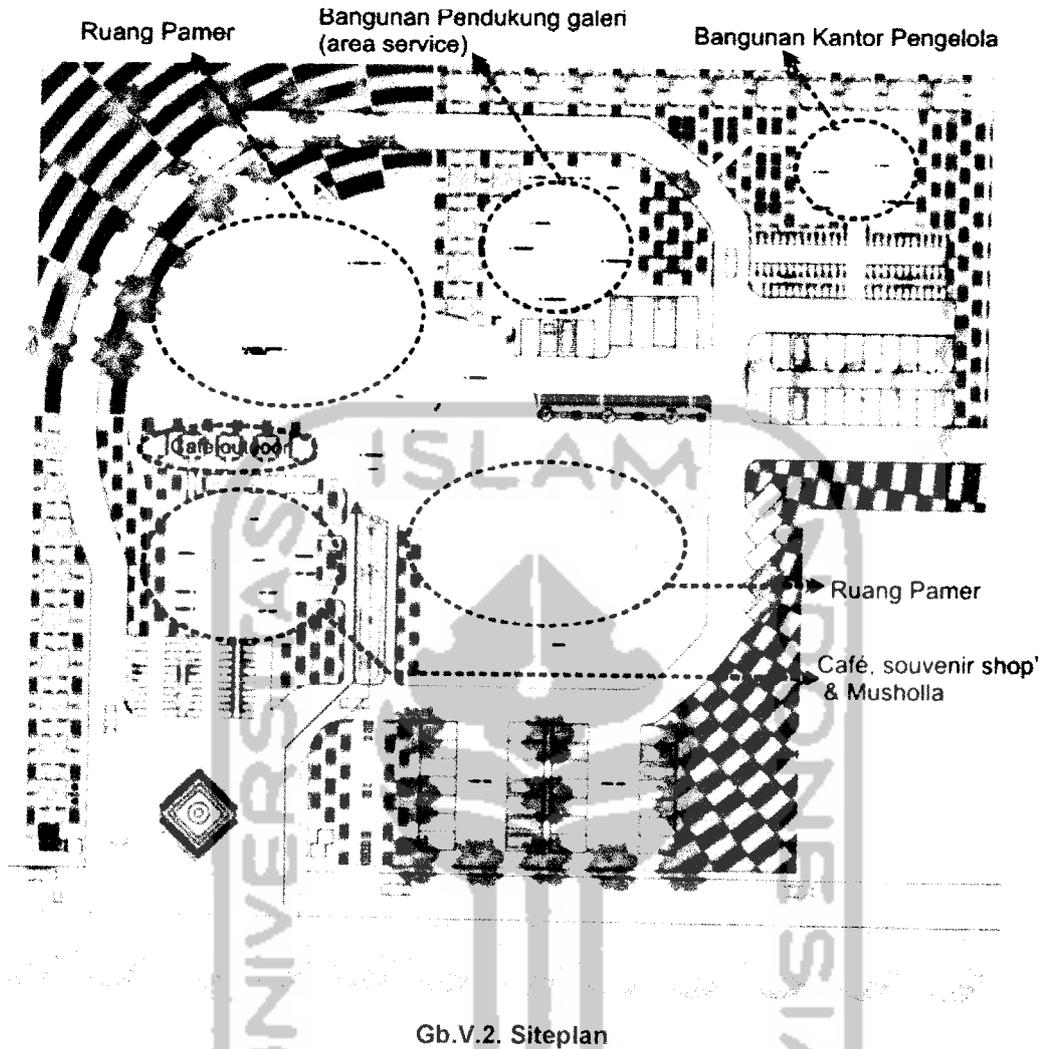
Dibandingkan dengan siteplan yang dirancang dalam skematik, siteplan hasil akhir perancangan mengalami beberapa perubahan, yaitu pada bagian entrance yang langsung dihubungkan ke Hall yang berada pada tengah bangunan sebagai pusat dari seluruh kegiatan, kemudian baru masuk ke Ruang Galery yang diinginkan.

Pada lantai dua semua terdapat teras, teras barat dimanfaatkan untuk melihat view kearah candi dan view pemandangan alam dari arah teras timur. Teras ini digunakan juga sebagai antisipasi kegiatan para seniman yang menginginkan tempat yang terbuka.

Massa galeri dibuat menyatu, dan massa pendukung berada diantara massa utama.

Jalur service dibuat mengelilingi site, untuk memudahkan kendaraan service masuk-keluar. Kegiatan service antara lain bongkar-muat barang, kendaraan sanitasi, pemadam kebakaran, dan lain-lain.

Area parkir yang ada di halaman depan digunakan sebagai area parkir untuk tamu yang berkunjung dalam waktu singkat.

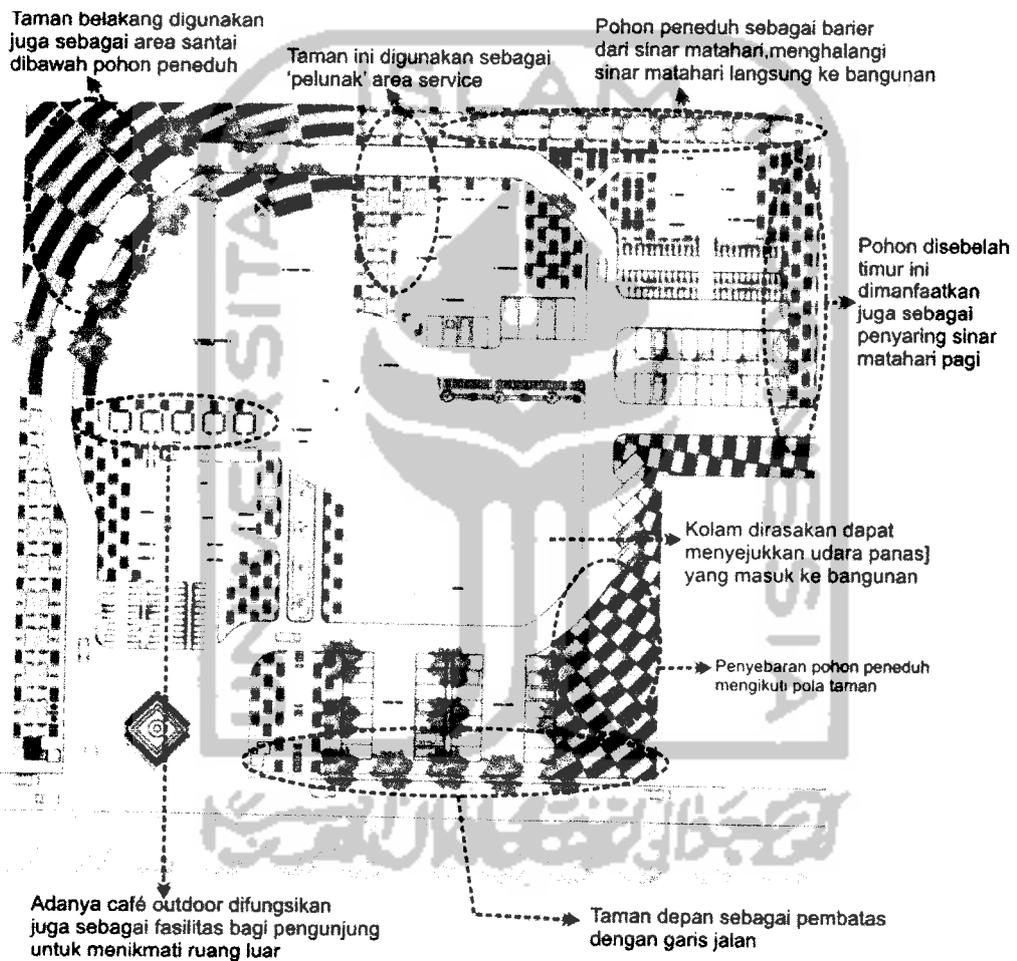
Gb.V.3. rencana Lanscape

Pengolahan pola vegetasi, perkerasan, pemakaian elemen air dan materialnya lainnya terbentuk mengikuti pola garis /grid dari bangunan galeri supaya terlihat teratur.

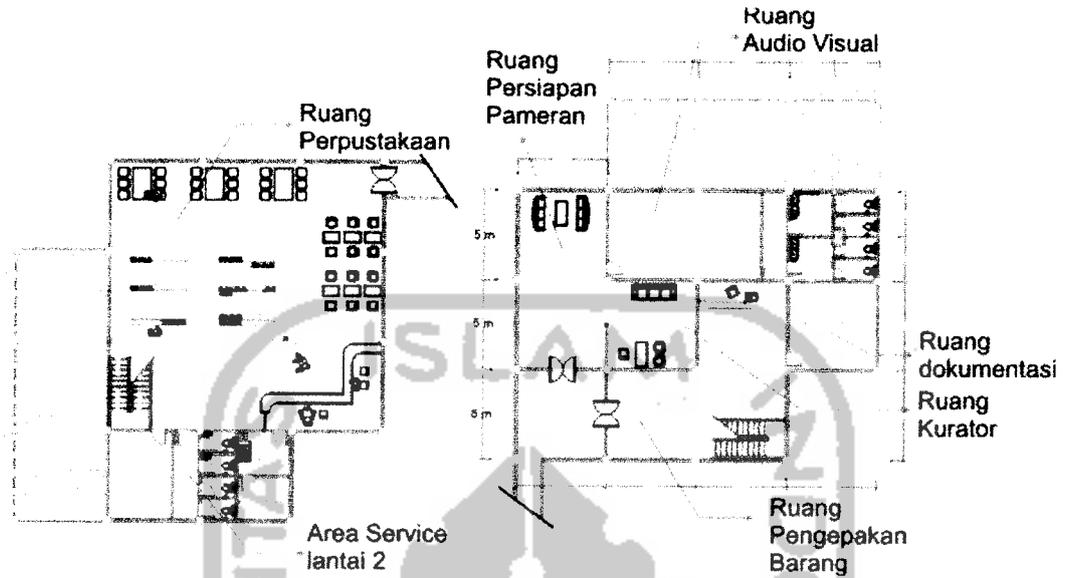
Gb.V.5. Denah Lantai 2 (Ruang Penunjang)

Pada lantai dua selain sebagai ruang pameran dan studio juga terdapat perpustakaan. Perpustakaan umum ini bias diakses dari dua arah yaitu hall dan dari café yang berada di lantai 1.

Selain itu pada lantai 2 terdapat ruang pendukung yang lainnya, antara lain Ruang Persiapan bagi seniman, Ruang kurator, ruang dokumentasi, area service dan Ruang Audio Visual.

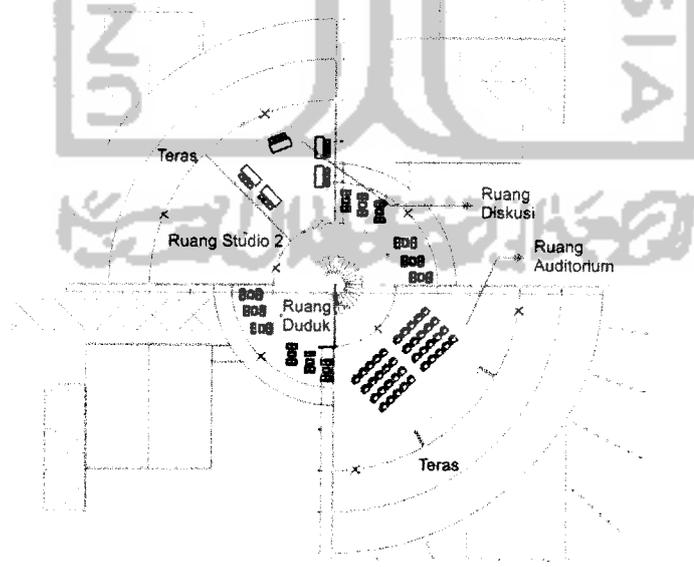
Lantai 3

Pada lantai 3 terdapat ruang auditorium sebagai ruang serba guna yang dapat digunakan oleh pengunjung dalam kapasitas rombongan, selain itu terdapat studio dan ruang diskusi bagi para seniman pengguna galeri.

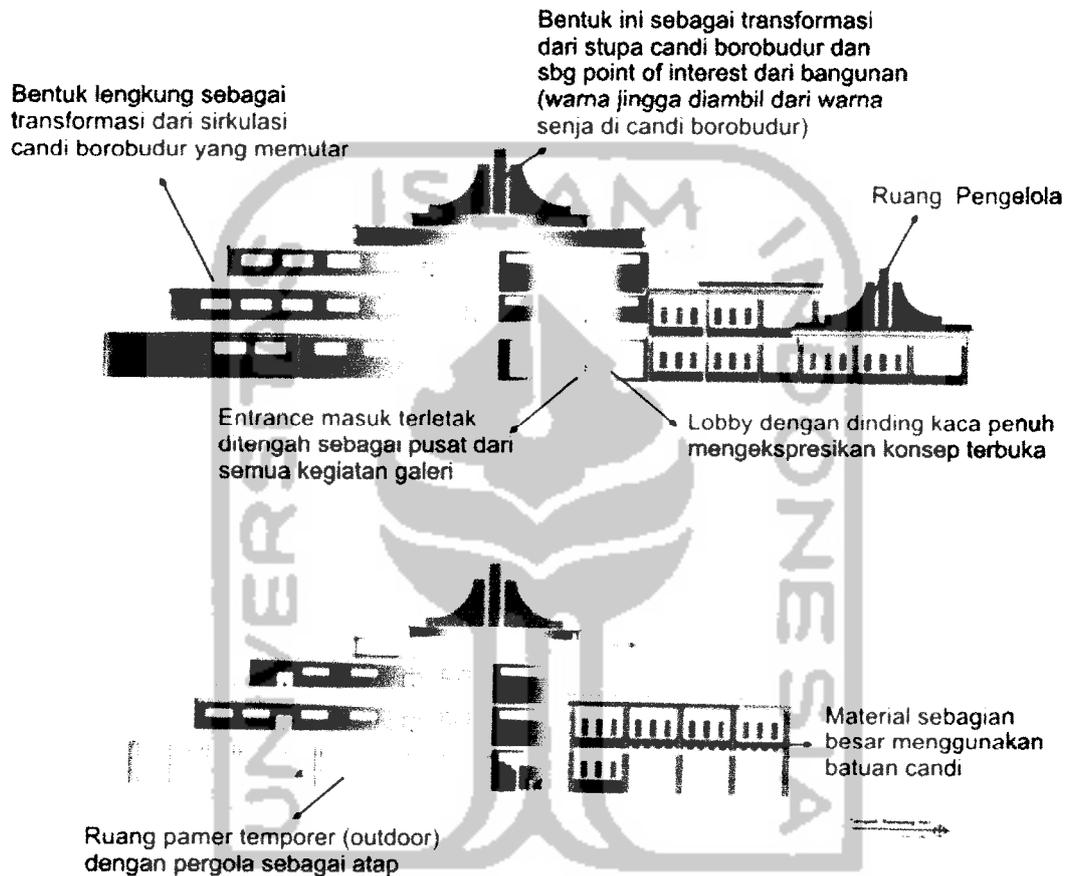
Tampak Depan

Bangunan galeri dengan konsep Karakter Geometri Candi Borobudur sangat jelas terlihat pada tampak depan bangunan ini. Pemakaian material batu candi dan pemilihan warna abu-abu sebagai finishing semakin memperlihatkan konsep Borobudur itu sendiri. Pemilihan atap dak untuk bangunan utama juga bertujuan untuk mempertahankan konsep Karakter Candi Borobudur.

Entrance ke bangunan dibuat lebar untuk menarik orang masuk ke dalam bangunan

Atap sebagian berupa limasan, dengan material penutup atap genteng

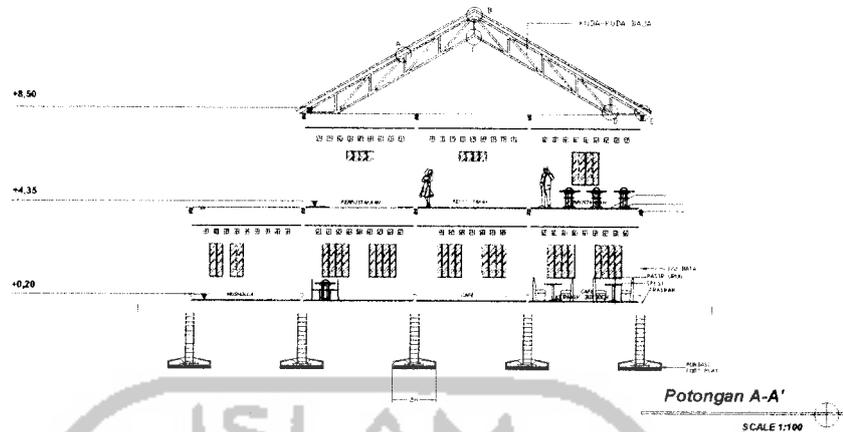
Gb.V.6. Potongan bangunan pendukung (café & Perpustakaan)

Pada bangunan galeri ini secara keseluruhan menggunakan struktur beton bertulang sebagai struktur utama. Dinding galeri menggunakan pasangan bata tetapi pada ruang pameran sebagian menggunakan dinding partisi. Untuk bangunan yang terdiri dari 2 lantai yaitu bangunan pendukung menggunakan kolom 0,4m x 0,4 m. untuk bangunan galeri menggunakan kolom 0,5m x 0,5m dan menggunakan pondasi footplat ukuran 2m x 2m. Kolom pada bangunan semua ditata sesuai dengan pola grid, selain dengan geometri/grid, bentuk yang terbentuk juga digabungkan dengan bentuk lengkung/ melingkar. Struktur atap menggunakan rangka atap baja pada bangunan pendukung dan sebagian besar menggunakan atap dak.

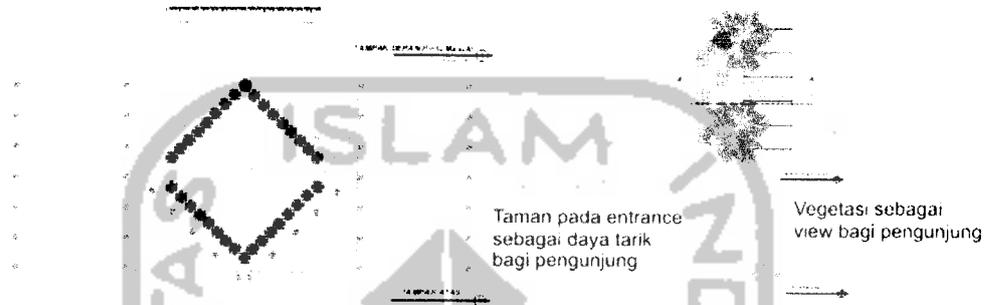
Vegetasi dibuat mengikuti arah grid dari bangunan, vegetasi peneduh sengaja diperbanyak karena lokasi cukup panas. Vegetasi berupa rerumputan juga diperbanyak untuk memudahkan peresapan air.

Pemilihan material besi tempa digunakan sebagai atap pergola karena bentuknya melengkung, bentuk ini dibuat supaya lebih menyatu dengan bangunan, kemudian diatas pergola terdapat tanaman rambat sebagai peneduh yang dibawahnya digunakan sebagai tempat pameran seni patung. Seni patung yang dipamerkan disini adalah yang tahan terhadap cuaca karena letaknya diluar bangunan.

Keberadaan beberapa kolam disekitar bangunan dimaksudkan agar menambah kesejukan dari bangunan itu sendiri.
