BAB 4

HASIL DAN PEMBAHASAN

4.1 Hasil Identifikasi Produk

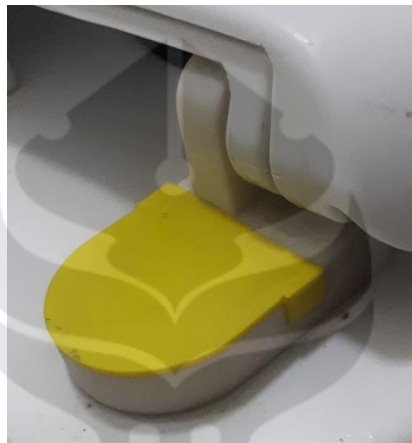
Gambar 4-6 Hasil 3d Printer prusa i3

Hasil 3d printer Prusa i3 kurang harus pada bagian-bagian bagian kecil dari komponen, maka perlu adanya proses *finishing* untuk menghaluskan bagian-bagian tersebut. Hal ini mungkin dikarenakan umur dari 3d printer prusa i3 yang sudah cukup tua. Berikut adalah hasil 3d printer Prusa i3 Lab. Mekatronika pada gambar 4-6.

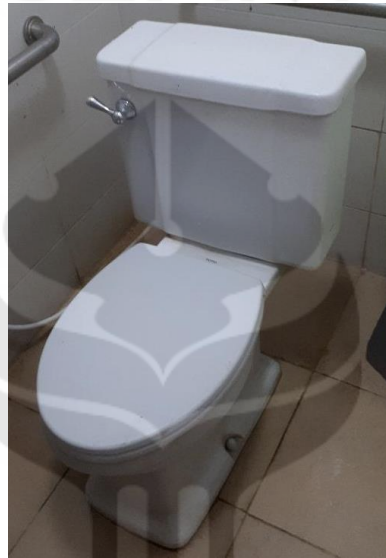
Gambar 4-7 Kloset yang telah Terpasang Engsel Hasil *Re-Design*

Proses pemasangan engsel hasil dari *3d printer* tidak mengalami kendala karena ukuran mengacu dari ukuran *part* asli, adapun ukuran yang berubah tidak menjadi masalah karena masih dalam toleransi. Berikut adalah gambar setelah kloset duduk dipasangi engsel hasil *re-design*, seperti pada gambar 4-6 dan 4-7.

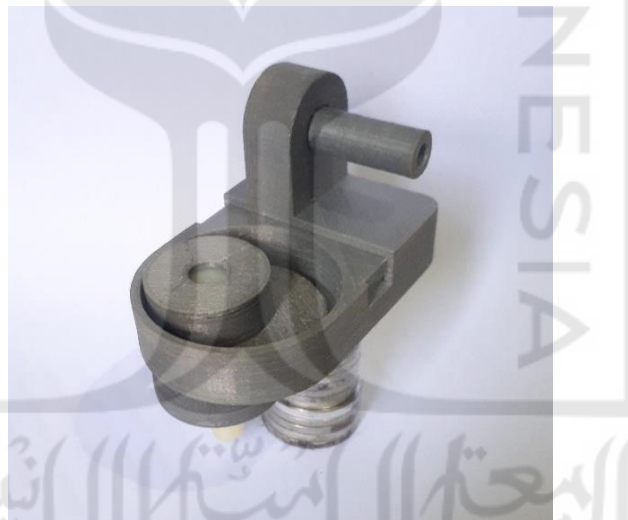
Gambar 4-10 Prototipe Hasil *Re-design* 3

Hasil akhir pembuatan adalah bentuk seperti diatas dengan diawali pembuatan *part* utama dan beberapa bagian-bagian sengaja dipotong-potong menjadi beberapa bagian kecil untuk kemudian disambung kembali dengan cara direkatkan dengan lem. Hal ini kerana jika melakukan *print* langsung tanpa melakukan pemotongan pada bagian-bagian tertentu membuat hasil *3d printer* kurang optimal. Salah satu contoh *part* utama yang dipotong pada bagian *pin* (poros) engselnya, karena jika *pin* engsel tidak dipisah akan membutuhkan *filament support* yang lebih banyak dengan hasil yang kasar. Hasil akhir di tunjukan pada gambar 4-9 dan 4-10

Pembuatan pengunci sebanyak 3 mekanisme pada *re-design* 3 sebagai bentuk antisipasi baru karena banyaknya faktor penyebab kerusakan pada engsel, selain itu bentuk engsel yang tidak banyak berubah dari *design* asli bertujuan agar *design* baru ini tetap kompetibel pada tipe-tipe kloset duduk Toto SW420J. Hasil pembuatan prototipe menunjukkan hasil yang kurang memuaskan karena beberapa bagian perlu dipotong dan dilakukan printing terpisah. Hal ini karena hasil *printer* Prusa i3 kurang sempurna, karena *printer* telah tua sehingga hasil kurang halus. Pada saat proses *assembly* engsel perlu menggunakan lem *cyanoacrylate* untuk menyatukan bagian-bagian yang dipotong dan diprint terpisah. Setelah dilakukan 3 kali *re-design* dan akhirnya hasil *re-design* 3 dinilai paling sempurna dan memenuhi semua tujuan dan kriteria *design* yang ada. dengan mekanisme pengunci mur dan baut ini akan mempertahankan mur dan baut tetap erat jika tidak dibuka secara sengaja. Kemudian hasil dari pemasangan terlihat tidak merubah posisi maupun fungsinya.
