BAB VI

EVALUASI HASIL RANCANGAN

Perancangan Galeri Kerajinan Tenun dan Penginapan di Pulau Moyo

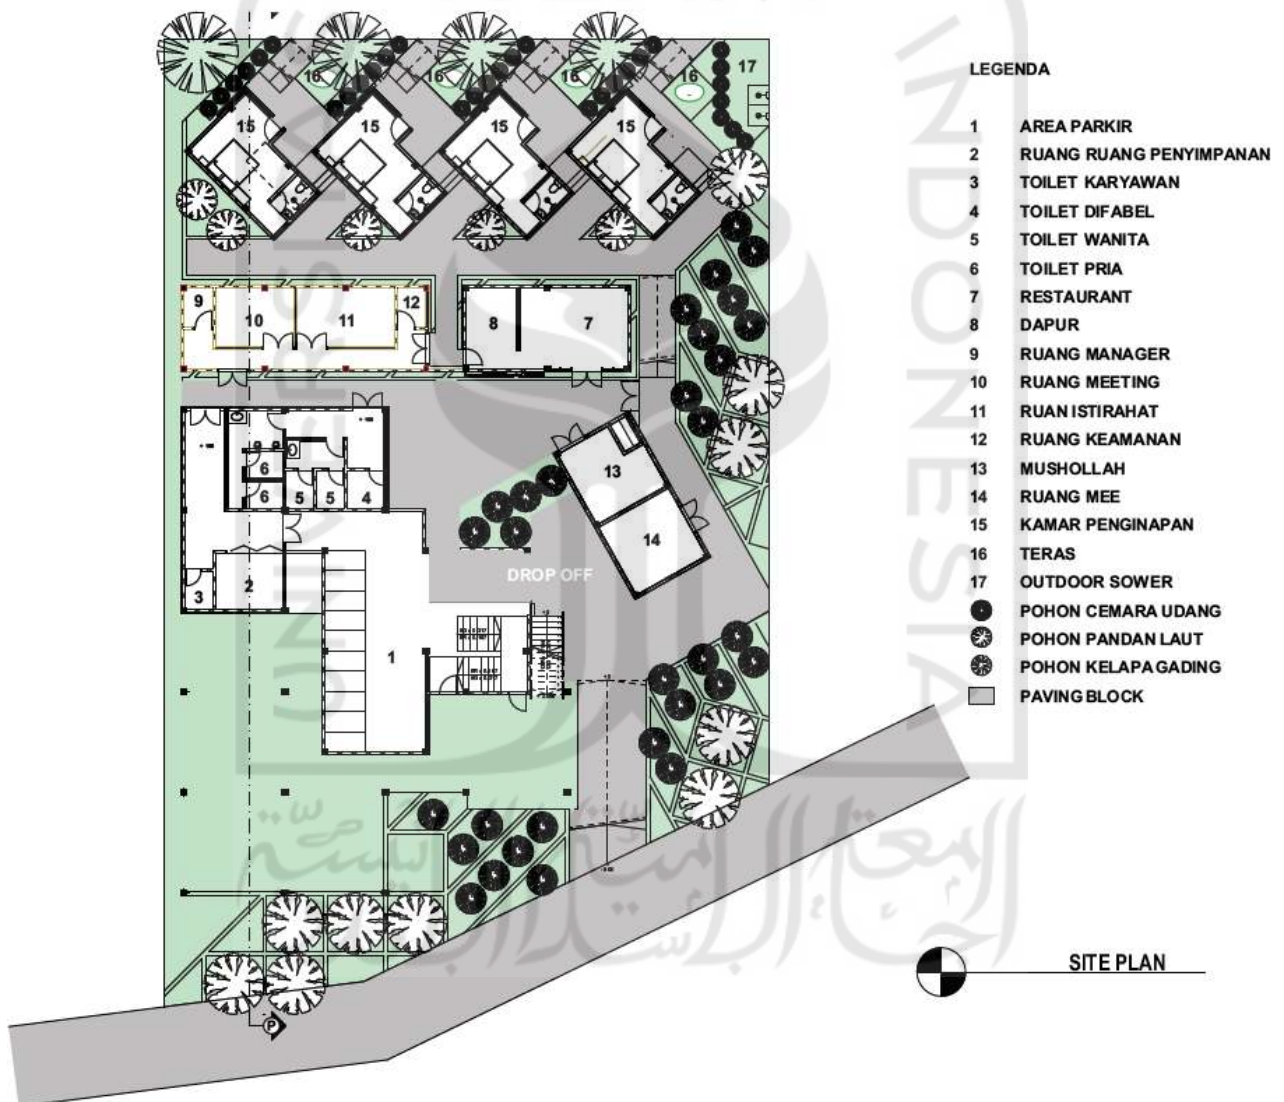
Gambar 6. 1 Site plan

Dari gambar diatas dapat diketahui bahwa perubahan bentuk site plan terdapat pada bagian galeri dan denah (detail dari perubahan akan dijelaskan pada pembahasan selanjutnya). Selain itu, penambahan area drop off dan juga area parkir yang dipindahkan ke bawah ruang katalog dikarenakan pada hasil evaluasi, area parkir pada rancangan sebelumnya menghalangi sirkulasi keluar.

Sehingga solusi yang diambil oleh penulis adalah memindahkan area parkir ke bawah ruang katalog yang man sebelumnya dibawah ruang katalog tersebut terdapat ruang kosong yang disebabkan

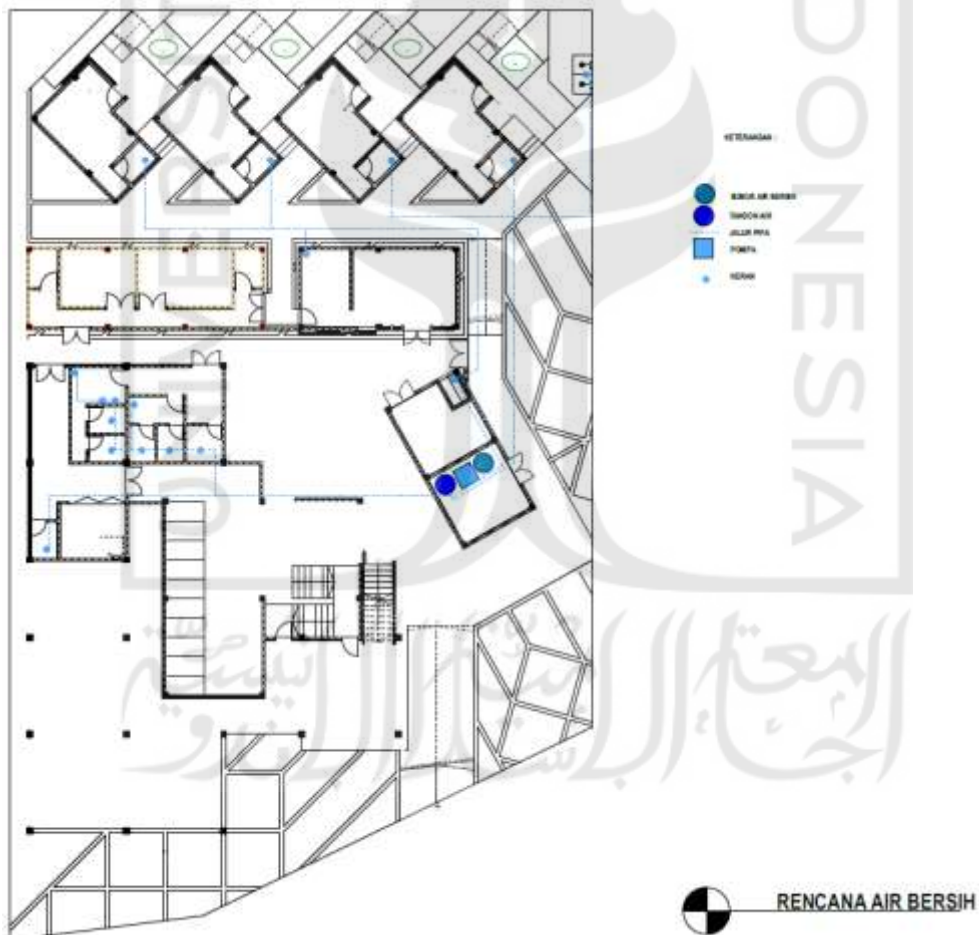
Gambar 6. 15 Rencana Air Bersih

Untuk perencanaan air bersih, setelah melalui tahap evaluasi terjadi penambahan distribusi air bersih pada lantai dasar area galeri karena adanya penambahan ruang lavatory sehingga dibutuhkan air bersih pada area tersebut.

Distribusi air bersih pada rancangan ini, dari sumur air bersih, yang diangkat menggunakan pompa air, lalu ditampung di dalam watertank, kemudian distribusikan melalui pipa ke setiap ruang yang membutuhkan.
