BAB 4

Hasil dan Pembahasan

4.1 Settingan Jaringan Router

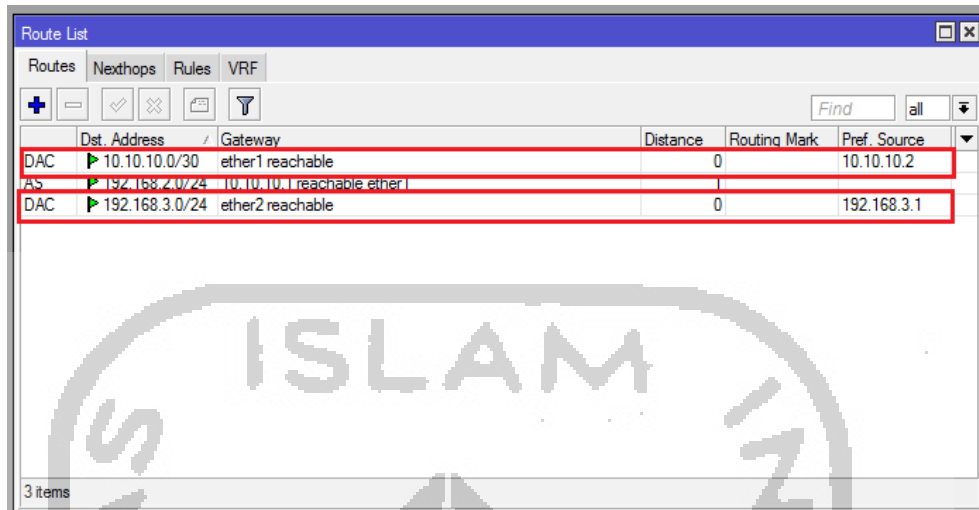
Gambar 4. 4 Hasil Setting IP Route

Tahap berikutnya melakukan settingan jaringan IP Router baik pada Router A dengan IP Route 10.10.10.1/30 sebagai ether1 status DAC (*Dynamic Active Connected*) dan IP Route 192.168.2.1/24 sebagai ether2 status DAC dan Router B dengan IP Route 10.10.10.2/30 sebagai ether1 status DAC (*Dynamic Active Connected*) dan IP Route 192.168.3.1/24 sebagai ether2 status DAC. DAC artinya

menunjukkan ether yang aktif dan mempunyai IP Route, sedangkan AC (*Active Static*) artinya ada sebuah *route static*.

Dest. Address	Gateway	Distance	Routing Mark	Pref. Source
DAC	10.10.10.0/30	ether1 reachable	0		10.10.10.2
AS	192.168.2.0/24	10.10.10.1 reachable ether1			
DAC	192.168.3.0/24	ether2 reachable	0		192.168.3.1

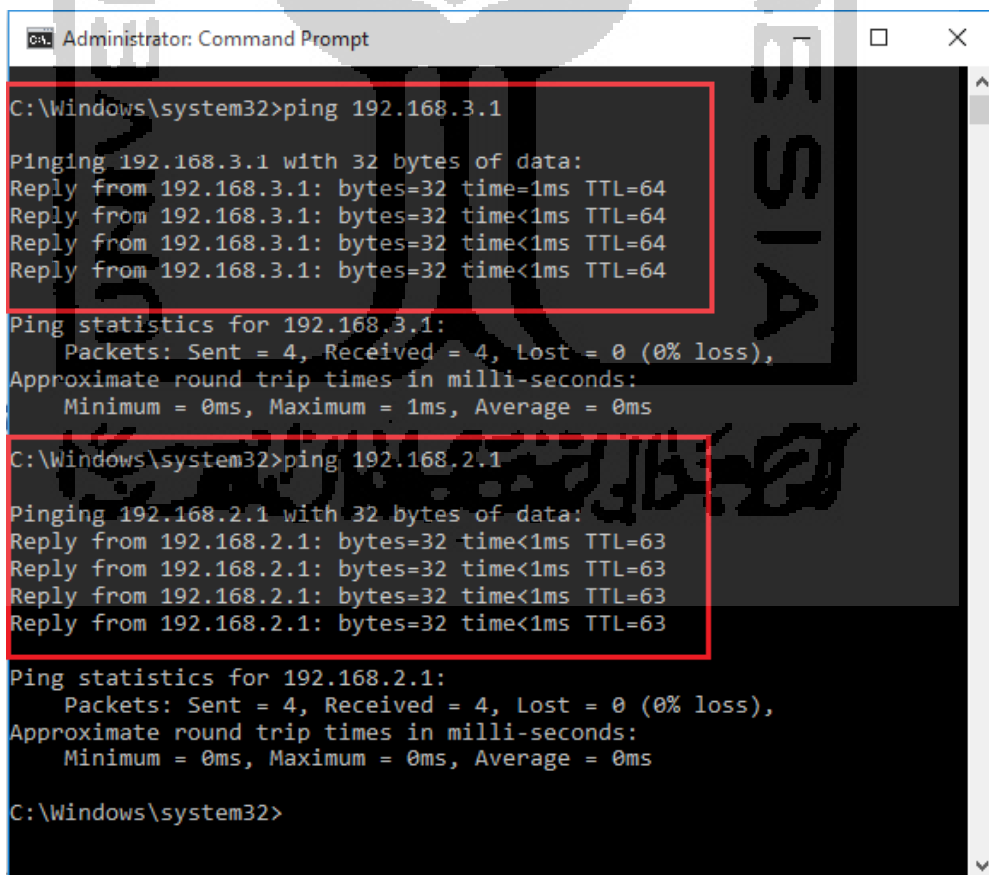
Gambar 4. 5 Setting IP Berhasil Dilakukan

Untuk mengetahui setting jaringannya berhasil dilakukan koneksi lokal dengan membuka Command Prompt lalu ping IP laptop baik laptop korban dan laptop attacker. Jika statusnya udah reply berarti settingannya sudah bisa diakses IP Address secara static.

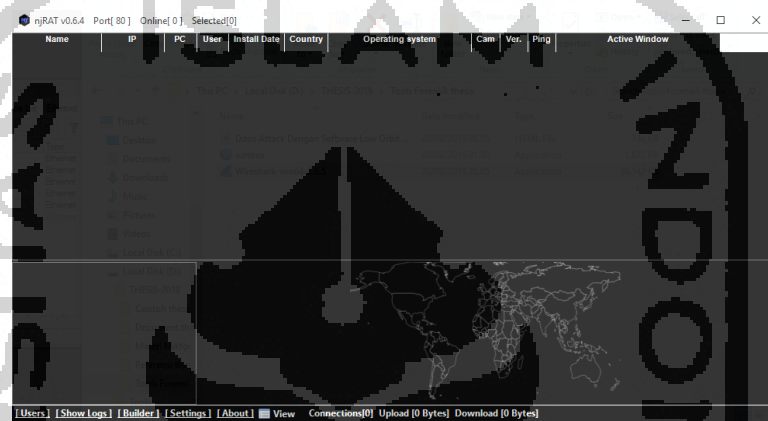
Gambar 4. 18 Hasil Pemblokiran *Firewall Traffic*

Pengujian dilakukan untuk membuktikan bahwa apakah pemblokiran *firewall traffic* berhasil atau tidaknya, maka dilakukan kembali pengujian penyerangan ke laptop korban dengan melakukan penyerangan dari laptop attacker ke laptop korban. Kemudian dilakukan pengecekan ternyata laptop korban sudah tidak bisa deteksi lagi melalui file *malware* jenis njRAT, karena otomatis tidak bisa lagi menarik data-data atau meremote laptop korban dan dibuktikan dalam gambar berikut :

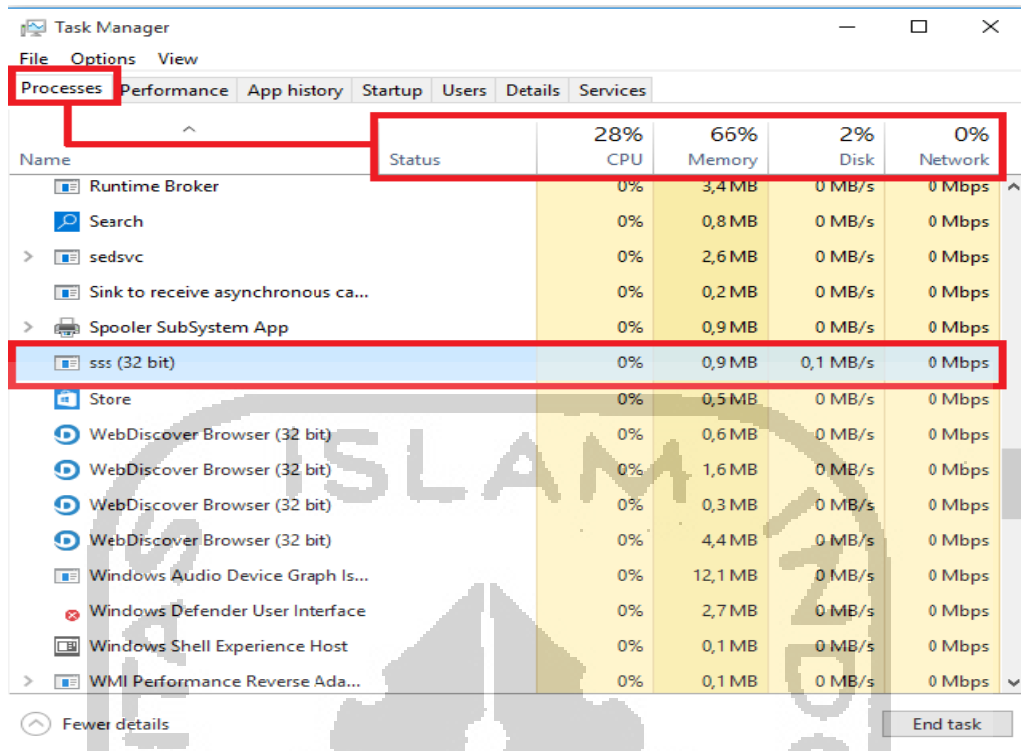
Gambar 4. 24 Proses Task Manager

Hasil pada tahap pengujian mengenai keamanan pemblokiran *firewall traffic* dapat dilihat pada Gambar 4.24.

Hasil Pengujian pada saat *task manager* berjalan di CPU, *memory*, kecepatan, paket dan status *route*. Dimana kondisi pada saat sebelum diserang, sesudah diserang tanpa dilakukan pengamanan, dan sesudah diserang dengan upaya melakukan peningkatan keamanan yang ditunjukkan pada Tabel 4.1.

Task Manager	Sebelum Diserang	Sesudah diserang	Sesudah diserang dengan keamanan
CPU	20 %	28%	20 %
Memory	1,9 GB	0,9 MB	1,9 GB
Kecepatan	1,46 GHz	539.7 kbps	1,46 GHz
Paket	9 Packet	55 Packet	9 Packet
Status Router	Normal	down	Normal
