BAB V

ANALISIS DAN PEMBAHASAN

5.1 Identifikasi Ruas dan Kriteria Teknis

Secara umum ruas jalan Tempel-Pakem memiliki total panjang 13,74 km, namun pada studi kasus ini penulis hanya meneliti sejauh 3 km di STA 3+850 – STA 6+850 sebagai bahan penelitian sebagian ruas jalan Tempel-Pakem yang memiliki kriteria sebagai berikut:

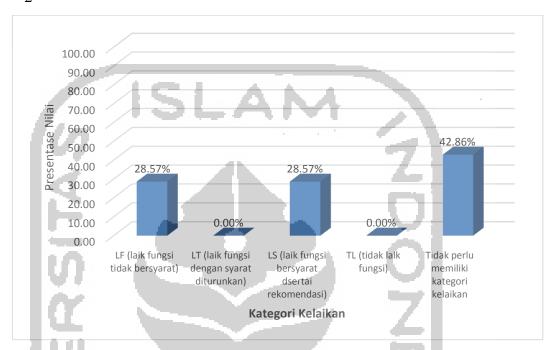
Gambar 5.40 Presentase Sub Komponen Teknis Perlengkapan Jalan Yang
Terkait Langsung Dengan Pengguna Jalan pada Segmen - 2

Teknis perlengkapan jalan yang terkait langsung dengan pengguna jalan terdapat 7 (tujuh) komponen. Dari ke 7 komponen tersebut memiliki kategori kelaikan yang berbeda. Secara terperinci komponen tersebut memiliki kategori sebagai berikut: (1) 2 sub-komponen memiliki kategori kelaikan LF (28.57%); (2) sub-komponen memiliki kategori LT (0%); (3) 2 sub-komponen memiliki kategori kelaikan bersyarat LS (28.57%); (4) sub-komponen memiliki kategori TL (0%); (5) 3 sub-komponen tidak perlu memiliki kategori kelaikan (42.86%).
