UJI KELAIKAN FUNGSI JALAN DITINJAU DARI ASPEK TEKNIS PADA RUAS JALAN 025 (TEMPEL-PAKEM)

(ROAD FUNCTIONALITY EXAMINATION REVIEWED FROM TECHNICAL ASPECTS ON THE ROAD 025 (TEMPEL-PAKEM))

Diajukan Kepada Universitas Islam Indonesia Yogyakarta Untuk Memenuhi Persyaratan Memperoleh Derajat Sarjana Teknik Sipil

PROGRAM STUDI TEKNIK SIPIL FAKULTAS TEKNIK SIPIL DAN PERENCANAAN UNIVERSITAS ISLAM INDONESIA 2019

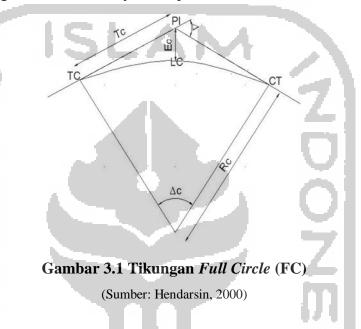
Tikungan Full Circle dinyatakan pada Gambar 3.1 berikut.

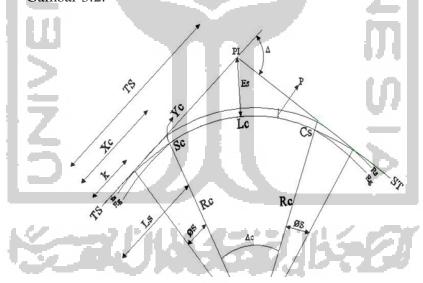
Gambar 3.2 Tikungan Spiral-Circle-Spiral (SCS)

2) Spiral-Circle-Spiral (SCS) merupakan tikungan yang digunakan pada saat tikungan peralihan, lengkung Spiral-Circle-Spiral adalah tikungan yang terdiri atas 1 lengkung Circle dan 2 lengkung Spiral. Lengkung ini disisipkan di antara bagian lurus jalan dan bagian lengkung jalan serta berfungsi untuk mengantisipasi perubahan alinyemen jalan dari bentuk lurus sampai bagian lengkung jalan berjari-jari tetap, lengkung pada tikungan ini merupakan jenis lengkung yang mempunyai jari-jari serta sudut tangen sedang, perubahan dari Tangen ke lengkung Spiral dihubungkan oleh lengkung peralihan (Ls). Bentuk dan komponen tikungan Spiral-Circle-Spiral dapat dilihat pada Gambar 3.2.

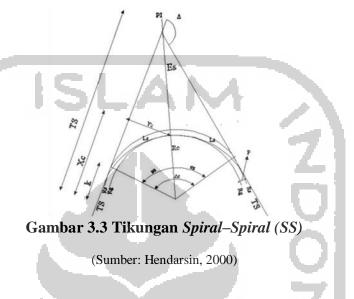
SC berhimpit dengan titik CS. Berikut bentuk lengkung *Spiral-Spiral* serta penjelasannya dapat dilihat pada Gambar 3.3.

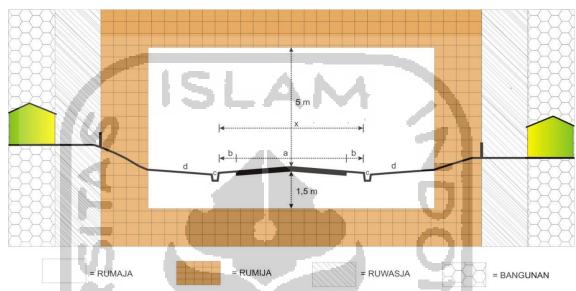
Gambar 3.4. Ruang Bagian-bagian Jalan

a = Jalur lalu lintas; b = Bahu jalan; c = Saluran tepi; d = Ambang pengaman; x = b + a + b = Badan jalan

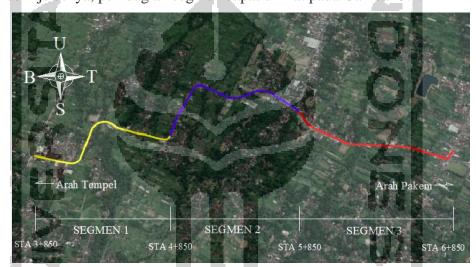
Gambar 5.1 Pembagian Segmen Ruas Jalan Nasional Tempel-Pakem (STA 3+850 – STA 6+850)

- a. Segmen 1: sepanjang 1 km dari STA 3+850 sampai STA 4+850.
- b. Segmen 2: sepanjang 1 km dari STA 4+850 sampai STA 5+850.
- c. Segmen 3: sepanjang 1 km dari STA 5+850 sampai STA 6+850. Untuk lebih jelasnya, pembagian segmen dapat dilihat pada Gambar 5.1.

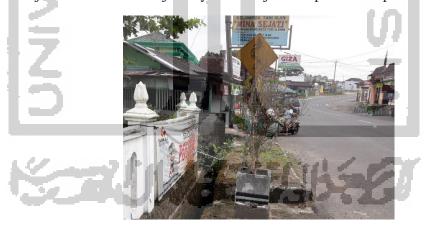
Gambar 5.62 Kondisi Rambu Jalan pada Segmen – 3

b. Rambu jalan di lapangan secara ukuran dan letak pada tepi jalan sudah sesuai dengan standar teknis dengan hasil ukur 0,7 m, sedangkan untuk standar teknis letak rambu pada tepi jalan > 0,6 m. Namun untuk kondisi warna sudah tidak terlihat jelas 100%, hasil ukur untuk di lapangan kondisi warna pada rambu 80% dengan nilai deviasi 20%. Perlu dukungan pemerintah Kabupaten Sleman dalam pemeliharaan rambu jalan. Berikut lebih jelasnya rambu jalan dapat dilihat pada Gambar 5.62.

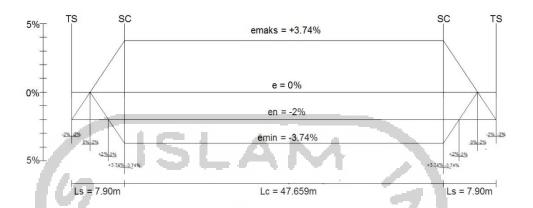
Gambar 5.67 Superelevasi Tikungan

Kemiringan dilapangan didapatkan sebesar 3,74 %. Adapun diagram superelevasi tikungan dapat dilihat pada Gambar 5.67.

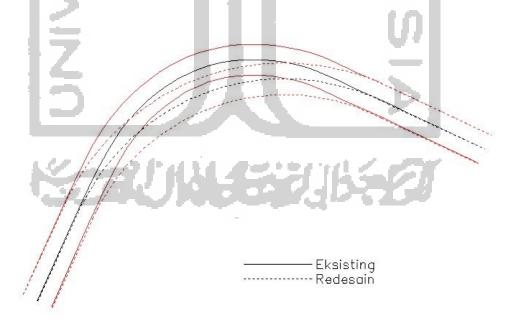
Gambar 5.68 Kondisi Eksisting dan Redesain Tikungan

Hasil rekomendasi redesain agar memenuhi syarat minimal dari Bina Marga 1997 pada tikungan dapat di lihat pada Gambar 5.68 sebagai berikut.

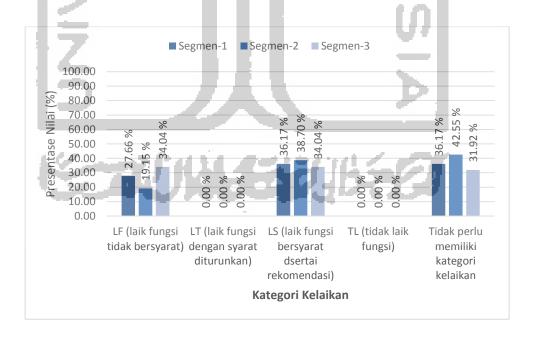
Gambar 5.69 Presentase Kategori Kelaikan Seluruh Segmen

Kategori kelaikan fungsi jalan terbagi dari 5 (lima) komponen yang terdapat pada setiap segmen. Dari ke 3 segmen jalan tersebut memiliki komponen kategori kelaikan yang berbeda. Secara terperinci komponen tersebut memiliki kategori sebagai berikut:
