**KAJIAN ANGKA KECELAKAAN DAN LOKASI
BLACK SPOT PADA RUAS JALAN YOGYAKARTA -
BANTUL
*STUDY OF ACCIDENT RATES AND BLACK SPOT
LOCATION ON YOGYAKARTA - BANTUL ROAD***

**PROGRAM STUDI TEKNIK SIPIL
FAKULTAS TEKNIK SIPIL DAN PERENCANAAN
UNIVERSITAS ISLAM INDONESIA
2019**

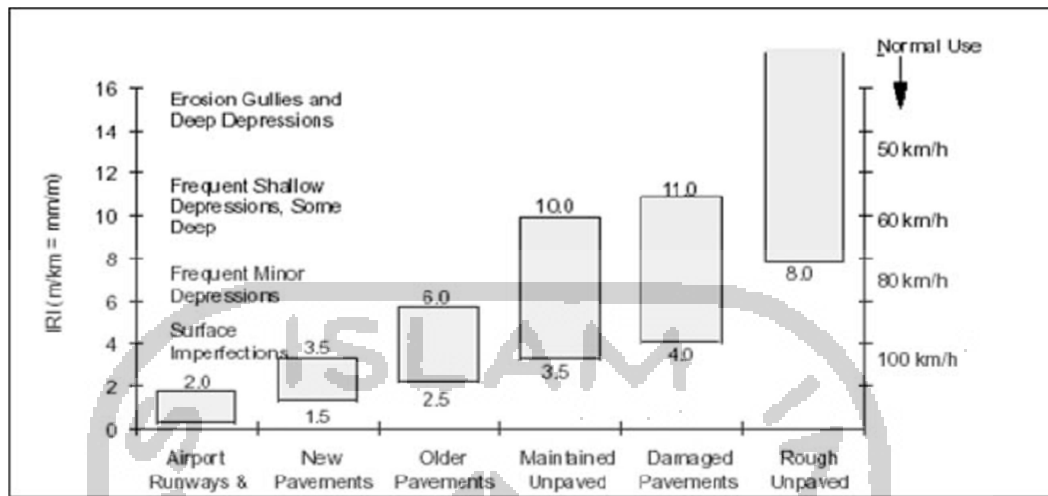
Gambar 3.2 International Roughness Index

Gambar 3.2 berikut menunjukkan nilai *IRI* yang mewakili gambaran kondisi perkerasan pada berbagai jenis kelas jalan.

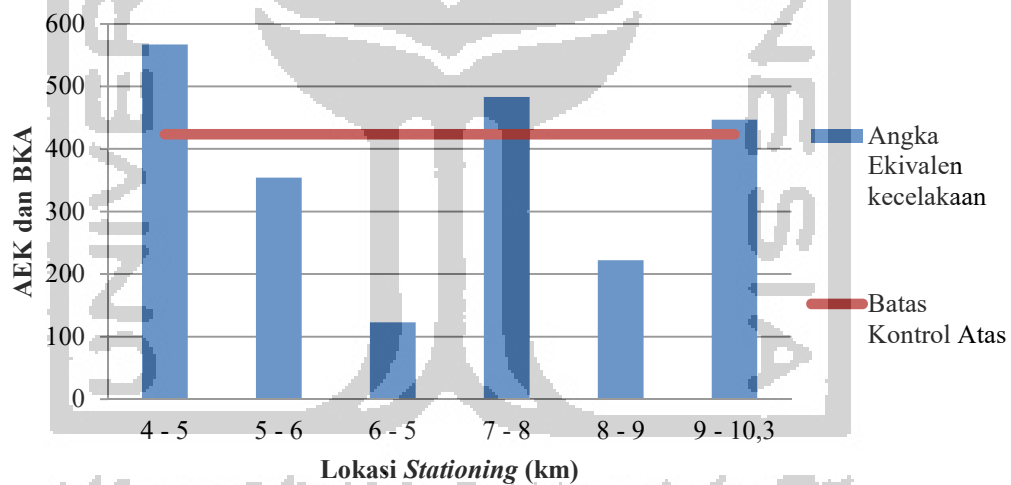
Gambar 5.1 Grafik Angka Ekuivalen Kecelakaan dengan Batas Kontrol Atas

Dari grafik di atas, dapat dijelaskan bahwa bahwa terdapat 3 titik yang melewati garis batas kontrol atas, hal ini menunjukkan bahwa terdapat 3 lokasi *black spot* pada ruas Jalan Yogyakarta - Bantul, yaitu pada km 4 – 5, km 7-8 dan km 9 – 10,3.

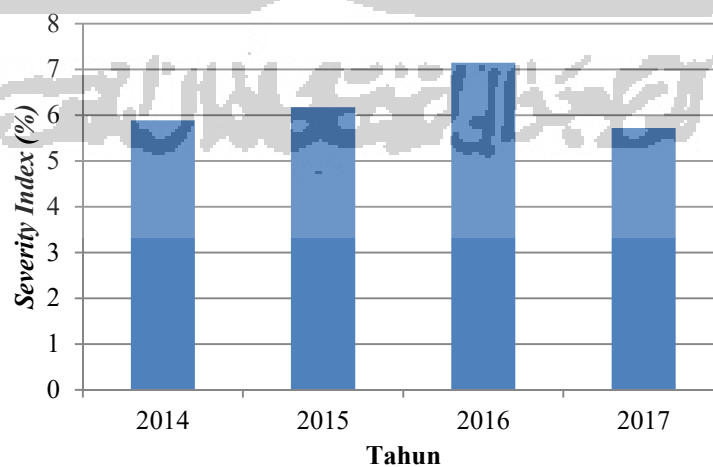
Gambar 5.4 Grafik *Severity Index* pada Ruas Jalan Yogyakarta - Bantul

Berdasarkan Tabel 5.6 dan Gambar 5.4 dapat dijelaskan bahwa selama kurun waktu 4 tahun, yaitu antara tahun 2014 hingga 2017 pada ruas Jalan Yogyakarta - Bantul, kecelakaan dengan *severity index* tertinggi terjadi pada tahun 2016, yaitu sebesar 7 %. Hal ini menjelaskan bahwa setidaknya 7% dari kecelakaan yang terjadi pada tahun 2016 adalah kecelakaan yang fatal.

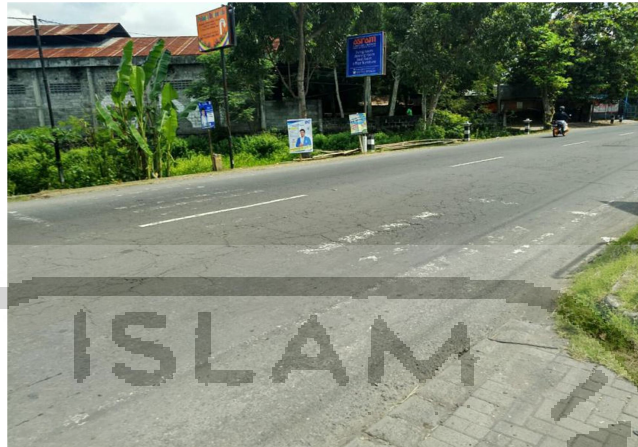
Gambar 5.10 Kondisi Permukaan Jalan Mengalami Retak Halus

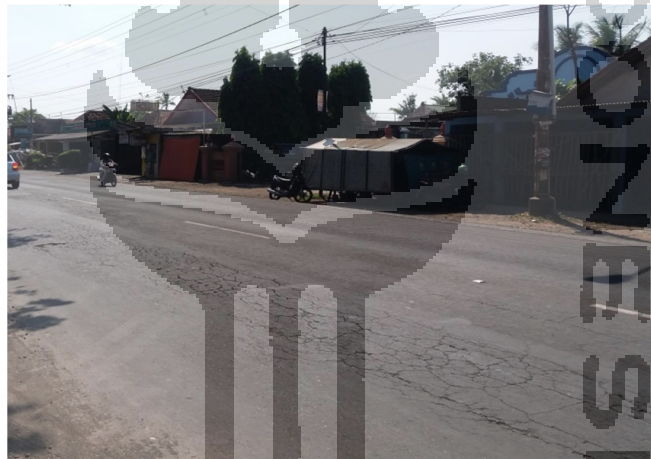
Gambar 5.11 Kondisi Permukaan Jalan Mengalami Retak Kulit Buaya

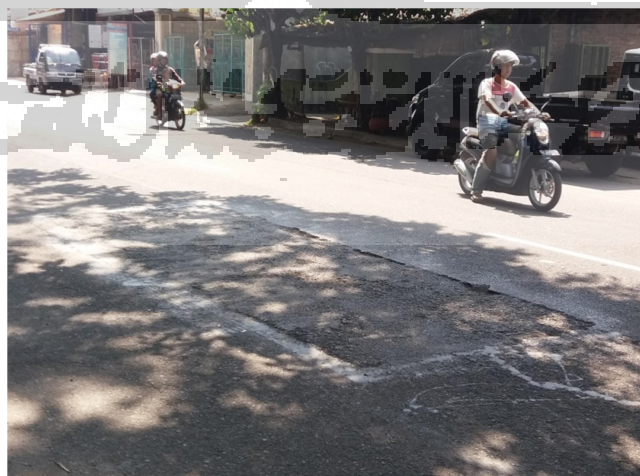
Gambar 5.12 Kondisi Penambalan Permukaan Jalan.

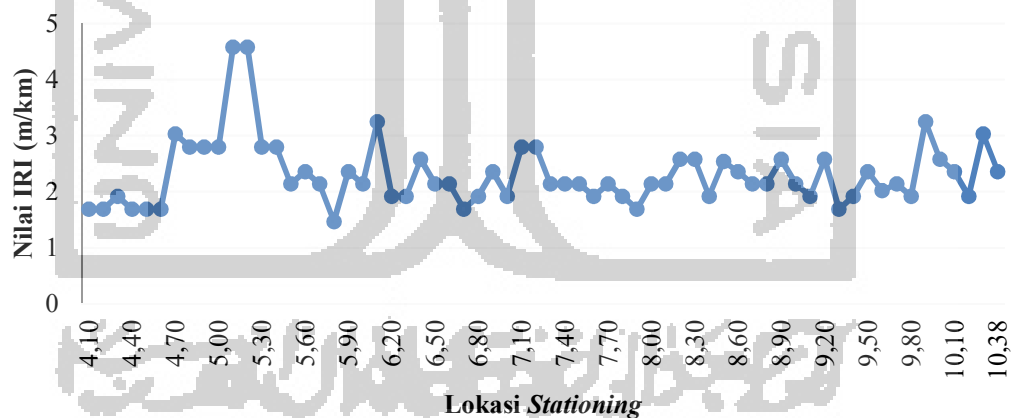
Gambar 5.16 Grafik Nilai *IRI* Ruas Jalan Yogyakarta - Bantul Tahun 2015

Pada tahun 2015 yang dapat dilihat pada Gambar 5.16, dijelaskan bahwa 6,1 km dari 6,3 km panjang ruas Jalan Yogyakarta - Bantul dalam kondisi baik dengan *IRI* kurang dari 4 sedangkan hanya 0,2 km dalam kondisi sedang dengan *IRI* 4 s.d 8.

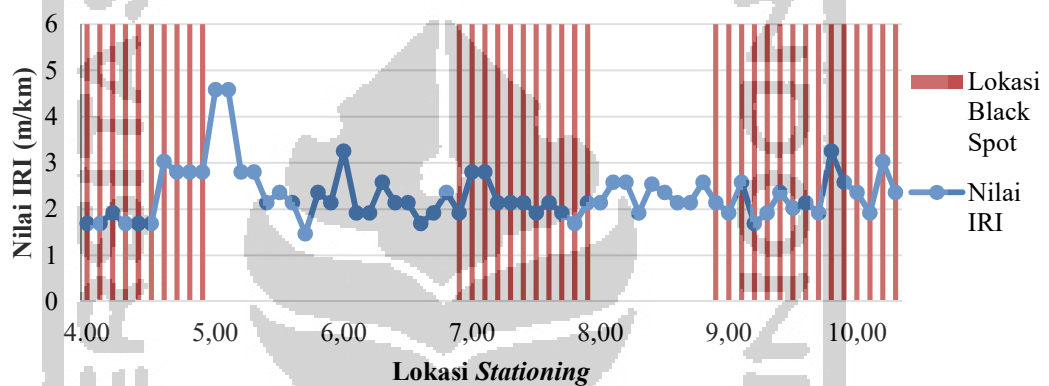
Gambar 5.18 Grafik Nilai *IRI* pada Lokasi *Black Spot* Tahun 2015

Nilai *IRI* di lokasi *black spot* pada tahun 2015 yang dilihat pada Gambar 5.18 adalah kurang dari 4. Artinya, pada lokasi *black spot*, tingkat kerataan jalan dalam kondisi yang baik. Sedangkan, nilai *IRI* tertinggi berada pada lokasi yang bukan merupakan daerah rawan kecelakaan. Hal ini menjelaskan bahwa kecelakaan pada tahun 2015 banyak terjadi pada kondisi jalan yang baik.

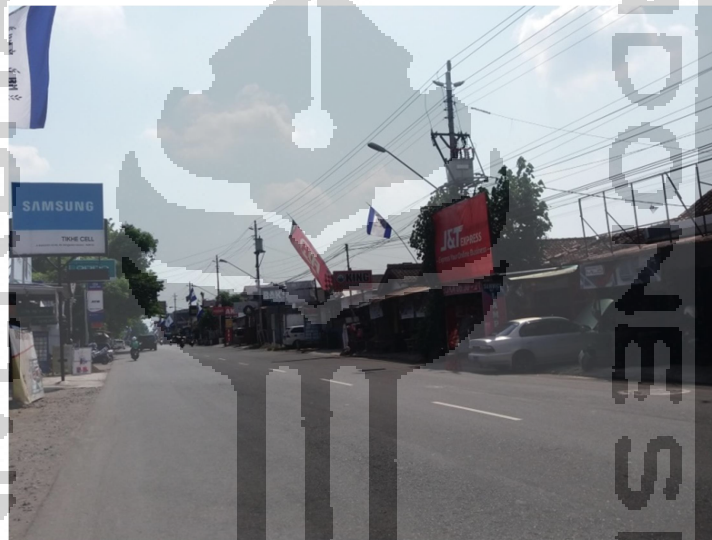
Gambar 5.25 Lokasi *Black Spot* (Km 4 - 5)

Ruas Jalan Yogyakarta - Bantul km 4 – 5 merupakan kawasan yang cukup ramai. Pada Gambar 5.25 dapat dilihat banyaknya tempat usaha maupun rumah warga yang didirikan di sepanjang jalan. Hal ini mengakibatkan hilangnya bahu jalan karena digunakan sebagai lahan parkir. Pada kilometer 4 yang bertepatan dengan simpang Dongkelan masih banyak ditemukan kendaraan yang parkir pada badan jalan, ditambah dengan pengendara yang berhenti pada arus yang berlawanan atau melewati marka jalan pada saat menunggu *traffic light*, sehingga tidak jarang menyebabkan kemacetan. Tidak ada rambu tanda dilarang parkir atau dilarang berhenti pada lokasi ini. Selain itu, beberapa rambu tampak tidak terlihat jelas karena terhalangi oleh plang toko maupun kendaraan yang parkir sembarangan, seperti pada Gambar 5.26 berikut.

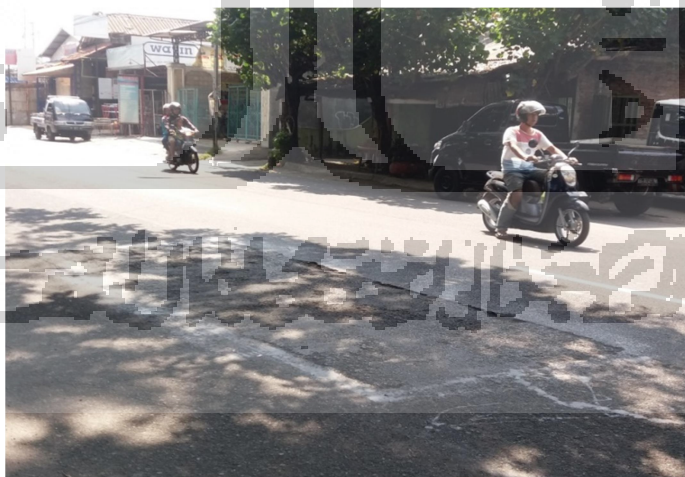
Dilihat dari kondisi permukaannya, berdasarkan nilai IRI dari tahun 2014 hingga 2017, secara umum kondisi ruas jalan ini cukup baik namun pada beberapa titik terdapat beberapa kerusakan seperti retak halus dan adanya jalan yang berlubang akibat pekerjaan penambalan jalan yang tidak sempurna seperti pada gambar berikut.

Gambar 5.27 Kerusakan pada Ruas Jalan Yogyakarta – Bantul (Km 4 – 5)

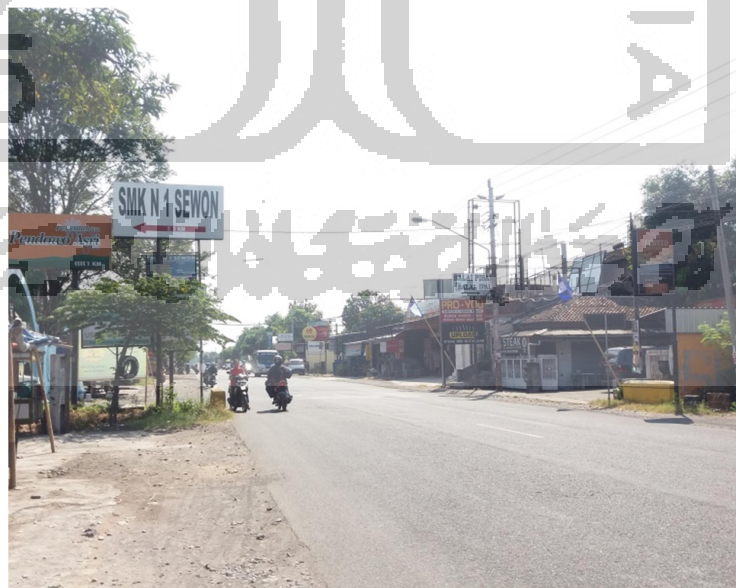
Gambar 5.29 Lokasi *Black Spot* (Km 7 – 8)

Tidak jauh berbeda dengan lokasi *black spot* sebelumnya, pada ruas Jalan Yogyakarta - Bantul km 7 – 8 masih terdapat rumah warga dan juga toko-toko yang didirikan di sekitar jalan. Namun, pada ruas jalan ini masih terdapat bahu jalan di salah satu sisi jalan dengan keadaan bahu jalan tidak diperkeras. Pada kawasan ini aktivitas toko-toko di sekitar jalan tidak terlalu ramai, namun terdapat beberapa gang kecil menuju pemukiman warga yang tidak terlalu tampak jika ada kendaraan dari dalam yang akan menuju jalan besar. Hal ini menyebabkan kendaraan dari jalan besar akan terkejut ketika ada kendaraan lain yang akan menyeberang jalan. Selain itu, pada saat pengamatan juga banyak ditemukan pengendara sepeda motor yang tidak tertib lalu lintas, seperti melawan arus, menerobos lampu merah, tidak menggunakan pelindung kepala, hingga tidak menghidupkan lampu sein ketika menyeberang jalan ataupun berbelok. Pelanggaran-pelanggaran ini terjadi baik siang hari maupun malam hari. Pada lokasi ini hanya ditemukan beberapa rambu-rambu lalu lintas. Beberapa rambu-rambu yang ada juga berada pada posisi yang kurang tepat, seperti terhalang oleh pohon ataupun spanduk.

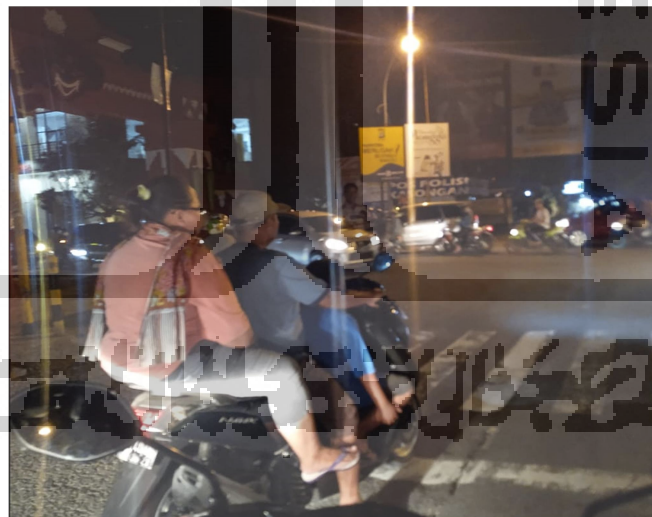
Gambar 5.30 Contoh Pengendara Motor Tidak Tertib Lalu Lintas

Pada saat pengamatan, banyak ditemukan pengendara yang memacu kendaraannya dengan kecepatan yang cukup tinggi. Sama halnya pada penelitian yang dilakukan oleh Zayu (2012), dimana dijelaskan bahwa kecelakaan paling banyak terjadi pada jalan lurus. Jalan yang lurus membuat para pengendara

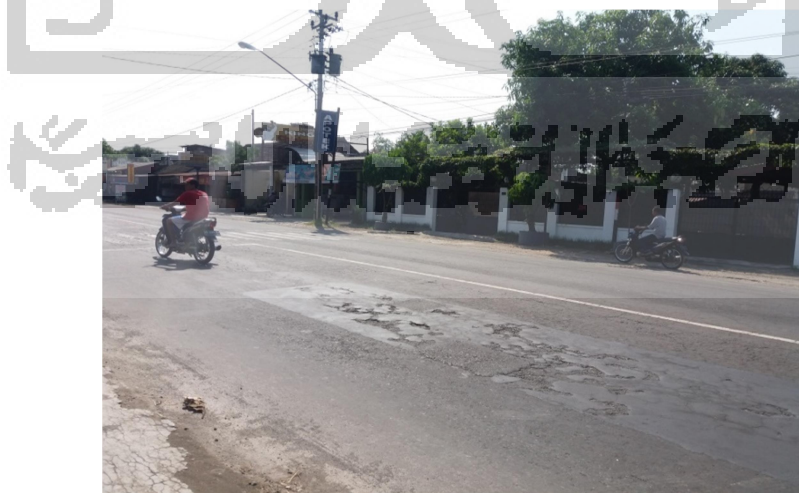
Dilihat dari kondisinya permukaannya, ruas jalan ini cukup baik namun di beberapa titik terdapat kerusakan seperti retak halus, retak kulit buaya serta adanya jalan yang ditambal yang membuat permukaan jalan tidak rata seperti pada Gambar 5.32 berikut.

Gambar 5.32 Kondisi Permukaan Jalan Salah Satu Titik pada Ruas Jalan Yogyakarta – Bantul (Km 7 – 8)

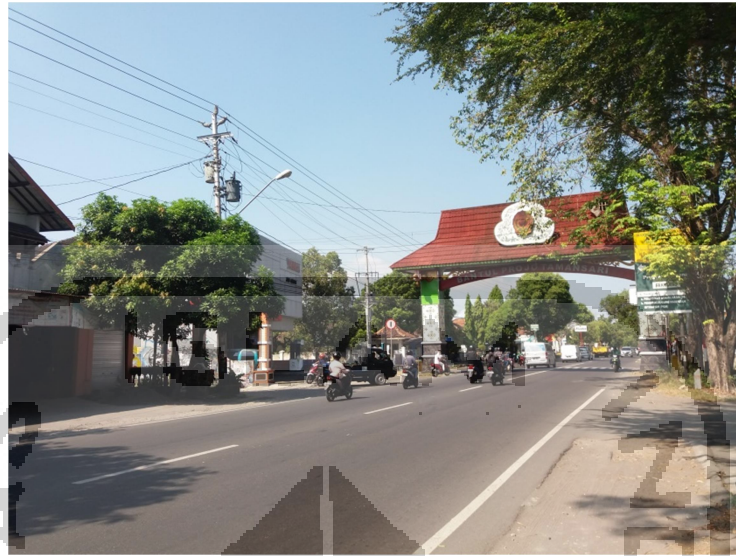
Gambar 5.33 Lokasi *Black Spot* (Km 9 – 10,3)

Pada ruas Jalan Yogyakarta - Bantul km 9 – 10,3 keadaan lingkungan sekitar cukup ramai dikarenakan berada pada lokasi ramai industri. Banyak persimpangan atau gang kecil menuju pemukiman warga serta aktivitas sekitar kawasan cukup ramai. Rambu-rambu jalan terlihat cukup banyak terpasang pada lokasi ini. Marka jalan hingga lampu penerangan jalan juga masih dalam kondisi yang baik. Namun, pada lokasi ini masih banyak ditemukan pengendara yang tidak tertib seperti melawan arus hingga menggunakan ponsel saat berkendara sehingga bisa saja memicu terjadinya kecelakaan.

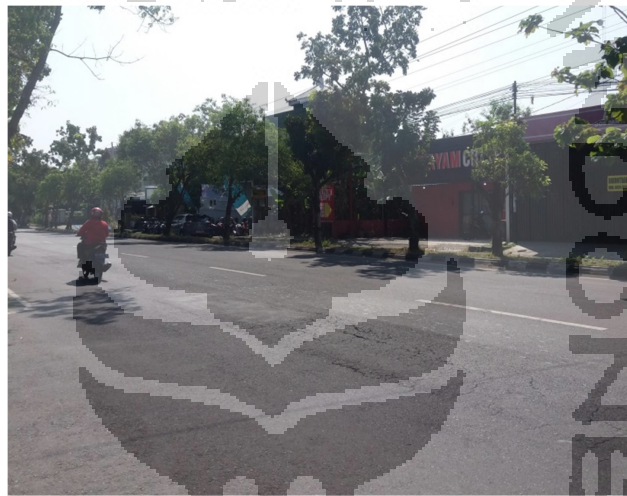
Jika ditinjau pada nilai *IRI* lokasi ini memiliki nilai *IRI* yang paling kecil diantara titik-titik *black spot* lainnya. Kondisi perkerasan jalannya, masih tergolong dalam keadaan yang sangat baik, hanya ada retak-retak halus di beberapa titik ruas jalan tersebut. Hal ini menjelaskan bahwa pada lokasi ini kecelakaan terjadi bukan disebabkan karena kondisi jalan, melainkan karena faktor dari pengendara itu sendiri. Kondisi permukaan jalan pada lokasi ini dapat dilihat pada gambar berikut.

**Gambar 5.35 Kondisi Permukaan pada Ruas Jalan Yogyakarta – Bantul
(Km 9 – 10,3)**
