BAB IV HASIL DAN ANALISA

4.1 Kondisi Unit PDAM Sleman Wilayah Barat

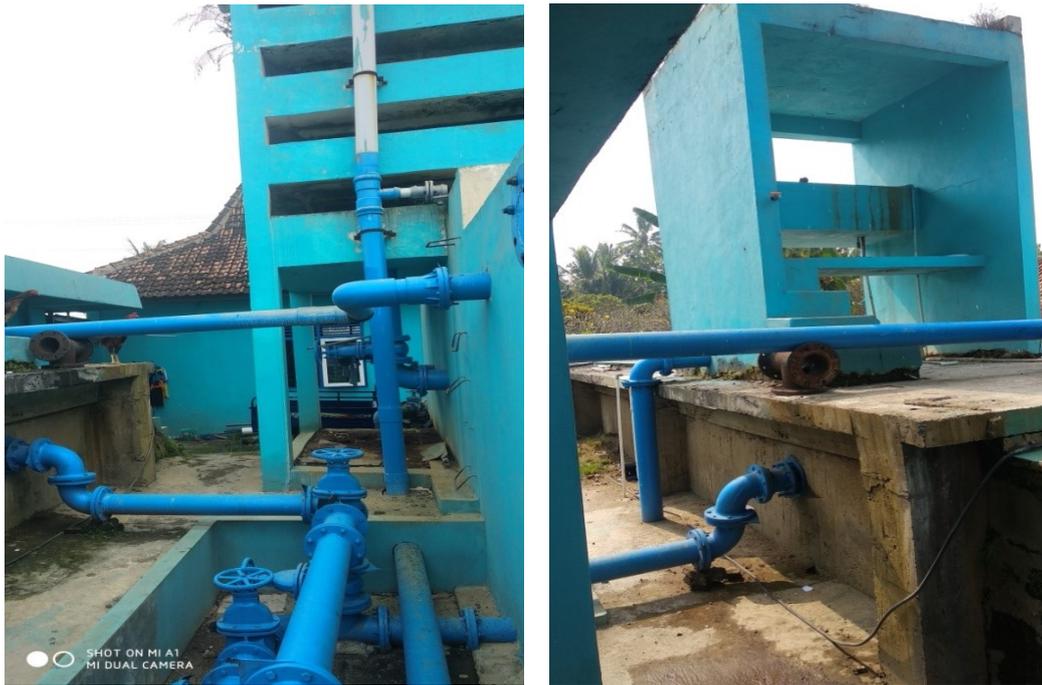
Gambar 4.3 Instalasi Godean (kiri: unit aerasi dan pipa penghubung antar unit; kanan: unit disinfeksi)

Untuk pengolahan pada unit pertama, air dari *deep well* Godean masuk ke proses aerasi dikarenakan kandungan Fe dan Mn yang tinggi. Kemudian masuk ke proses sedimentasi untuk diendapkan. Kemudian proses disinfeksi untuk mematikan mikroorganisme yang merugikan. Untuk air dari *shallow well* Danen langsung masuk ke proses disinfeksi. Bahan kimia yang digunakan untuk proses disinfeksi ialah kaporit yang memiliki rumus kimia $\text{Ca}(\text{ClO})_2$. Dalam operasionalnya, kaporit dikumpulkan di bak disinfeksi dan kemudian dialirkan ke bak reservoir. Reservoir yang digunakan pada instalasi pertama Godean ialah *Gorund* reservoir. Reservoir tersebut dioperasikan sejak 1989 hingga sekarang dan memiliki kapasitas sekitar 350 m^3 . Jenis IPA pertama di Godean merupakan IPA konvensional karena rangkanya ialah beton. Sumber listrik utama untuk operasional ialah dari PLN. Untuk listrik cadangan tidak ada.

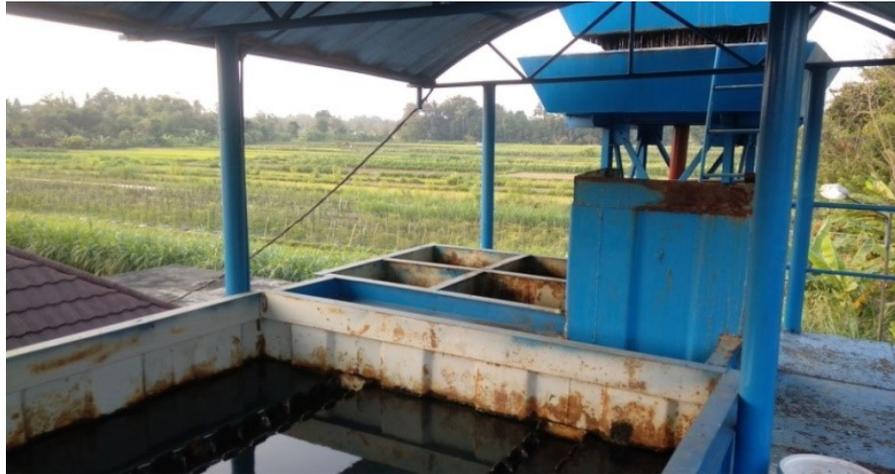
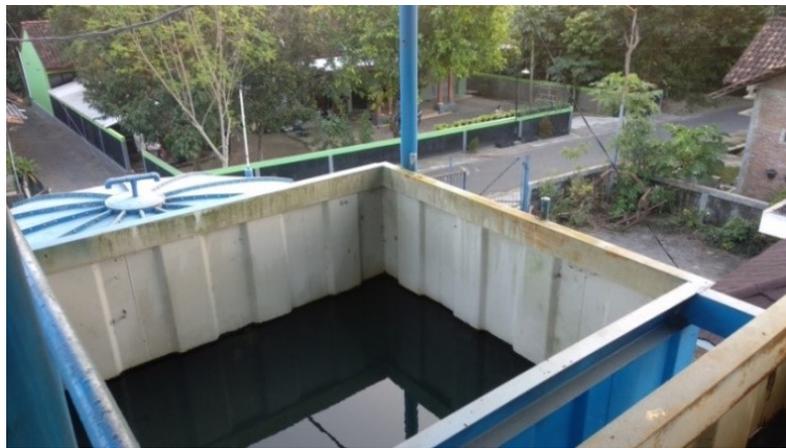
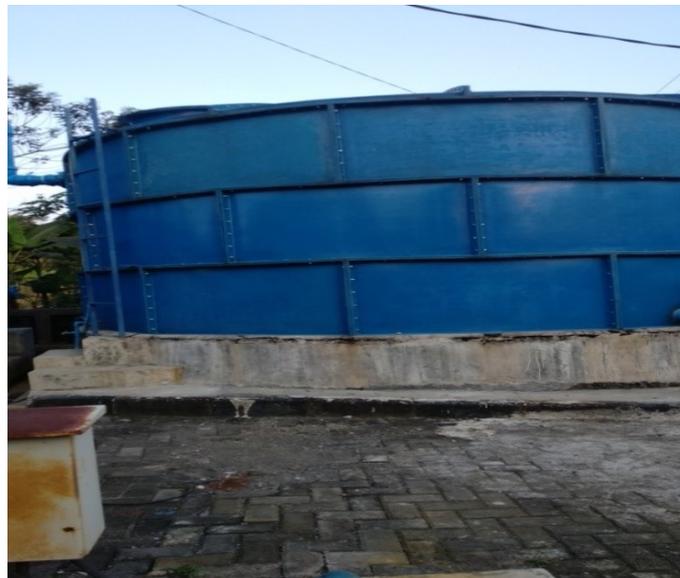
Gambar 4.5 Instalasi Godean Cabang Seyegan (atas: unit aerasi, koagulasi, dan flokulasi; tengah: unit filtrasi; bawah: reservoir)

Untuk instalasi Seyegan, dari sumur dalam kemudian air masuk ke proses aerasi dikarenakan kandungan Fe Mn dari sumber yang tinggi. Kemudian masuk ke proses koagulasi. Dalam koagulasi (pengadukan cepat) dilakukan pembubuhan kaporit. Diteruskan masuk ke proses flokulasi (pengadukan lambat). Kemudian diendapkan di sedimentasi. Setelah itu masuk ke filtrasi dan terakhir disinfeksi. Pembubuhan disinfektan dilakukan dengan proses injeksi ke reservoir. Disinfektan yang digunakan ialah kaporit. Volume reservoir yang digunakan ialah 50 m³. Reservoir menggunakan rangka fiber. Berikut kondisi instalasi Seyegan

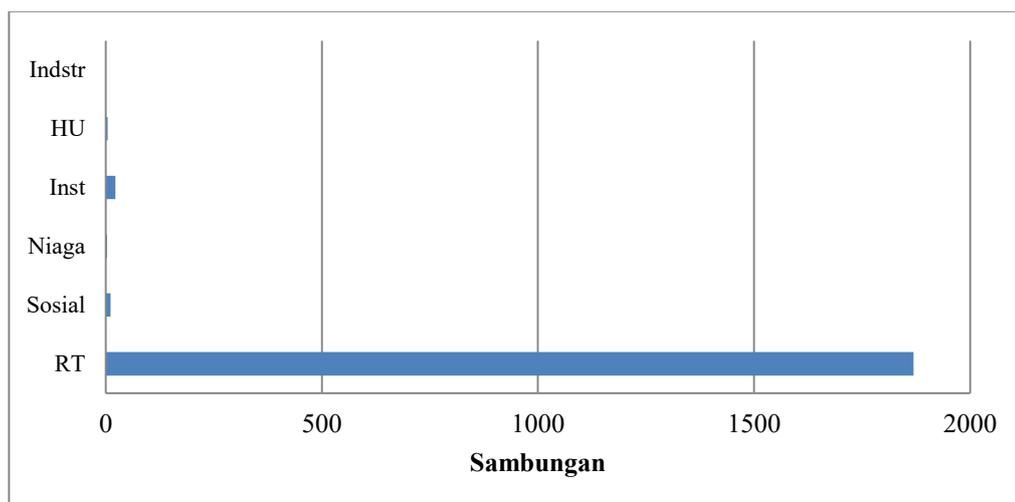
Gambar 4.6 Layanan Sambungan Aktif Unit Godean

Dari tabel dan grafik diatas, dapat dilihat sambungan rumah tangga ialah yang paling banyak, sedangkan untuk niaga ialah yang paling sedikit. Kemudian, tidak ada satupun industri yang dilayani oleh unit Godean.

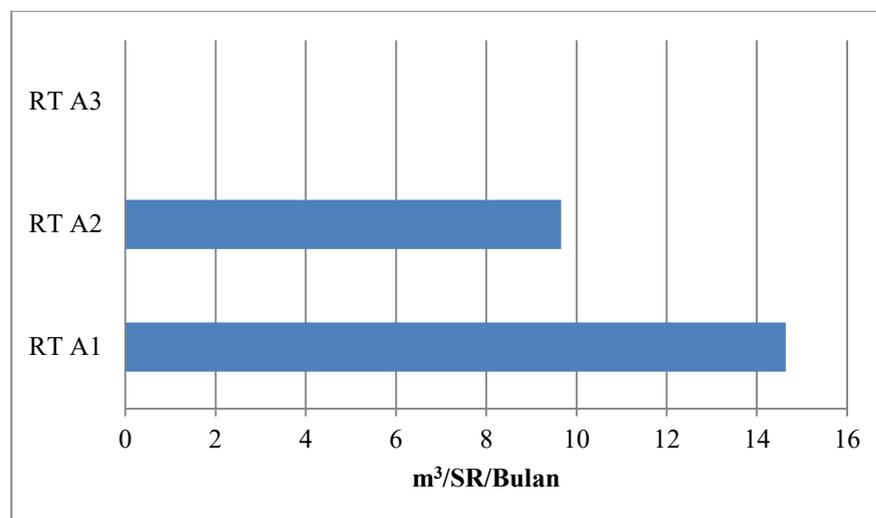
Gambar 4.7 Konsumsi Air Domestik Godean

Dari data diatas, dapat dilihat bahwa rata konsumsi tertinggi ialah Rumah Tangga A1 dan terendah ialah Rumah Tangga A2. Sedangkan Rumah Tangga kategori A3 tidak ada.

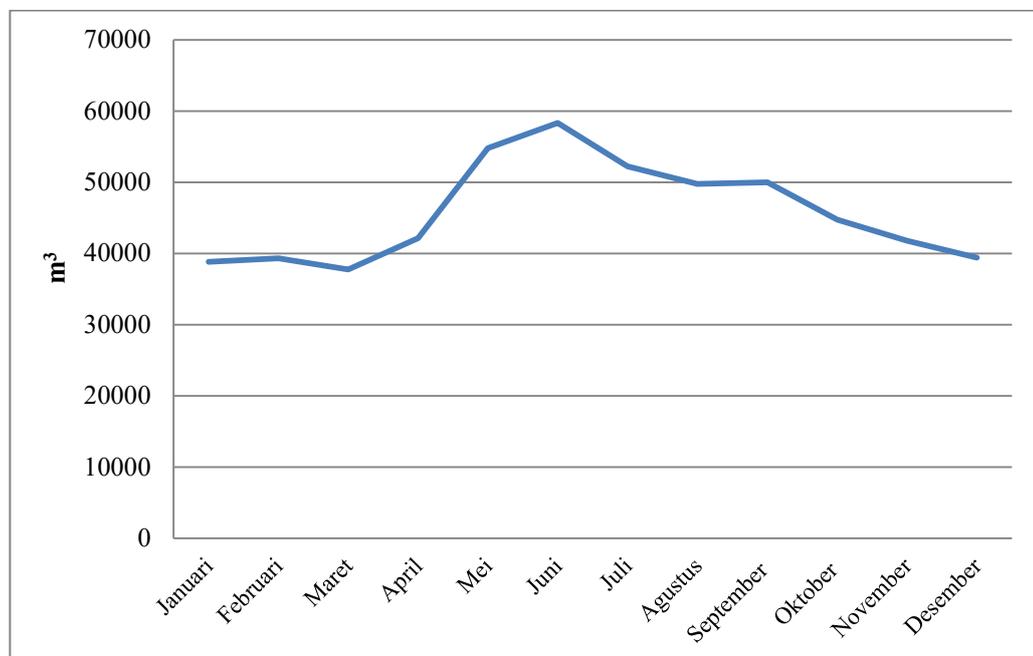
Gambar 4.8 Kapasitas Terpasang Unit Godean

Dari grafik tersebut, dapat dihitung kapasitas terpasang. Setelah dilakukan perhitungan, dapat ditentukan **kapasitas terpasang dalam satu tahun ialah 549054 m³**. Untuk volume air yang diproduksi oleh unit Godean selama satu tahun, menurut Laporan Teknik PDAM Sleman Unit Godean ialah **385545 m³**.

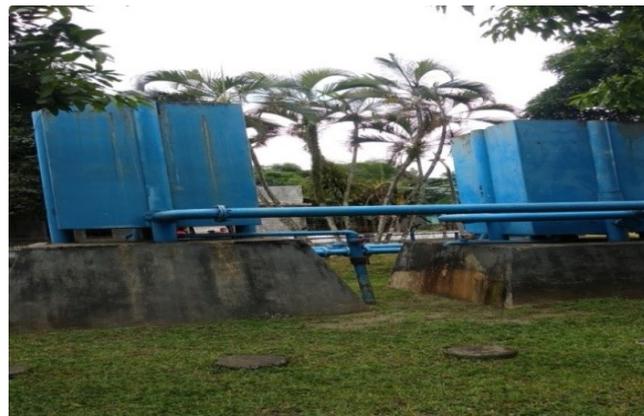
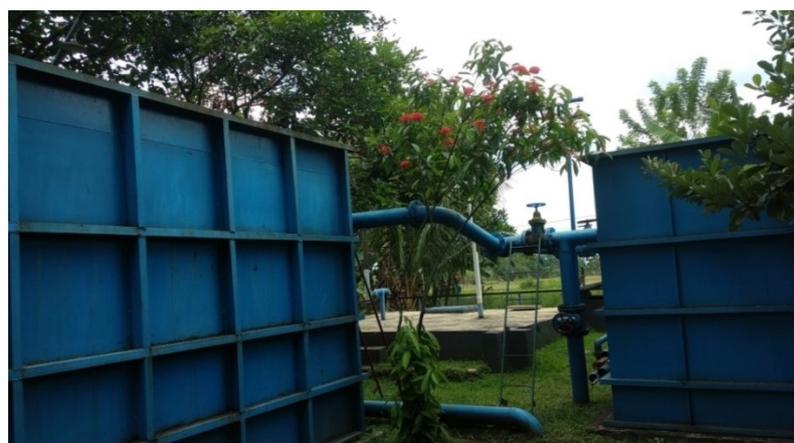
Gambar 4.11 Instalasi 1 Unit Nogotirto (atas: unit aerasi;, bawah: unit sedimentasi, unit filtrasi, reservoir)

masuk ke proses aerasi menggunakan aerator. Hal ini disebabkan kandungan Fe Mn yang cukup tinggi pada sumber air baku. Kemudian masuk ke proses sedimentasi untuk diendapkan, filtrasi untuk proses penyaringan dan terakhir disinfeksi untuk mematikan mikroorganisme yang merugikan. Kemudian untuk yang bersumber dari *shallow well* langsung menuju bak reservoir dan dilakukan pembubuhan kaporit. Bahan kimia yang digunakan untuk proses disinfeksi ialah kaporit yang memiliki rumus kimia $\text{Ca}(\text{ClO})_2$. Jika menggunakan sungai, pengolahan sama dengan pengolahan dengan air baku *deep well*. Dalam operasioannya, kaporit dikumpulkan di bak disinfeksi dan kemudian dialirkan ke bak reservoir. Reservoir yang digunakan pada instalasi ini ialah *Gorund* reservoir. Reservoir yang tersedia di instalasi Donokitri ada dua unit. Keduanya memiliki kapasitas 50 m^3 . Kemudian, berikut kondisi instalasi pengolahan Donokitri milik unit Nogotirto

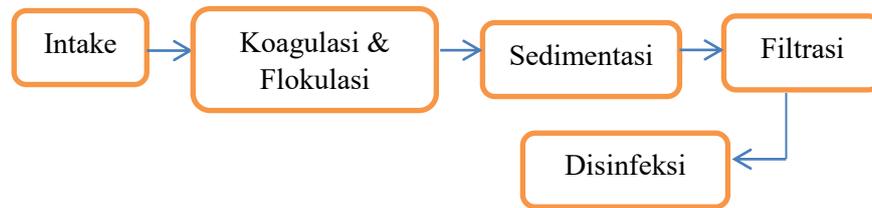
Gambar 4.12 Skema Pengolahan IPA Nogotirto 2

Untuk instalasi kedua, dari intake sungai kemudian air masuk ke proses proses koagulasi. Dalam koagulasi (pengadukan cepat) dilakukan pembubuhan PAC dan Soda Ash. Kemudian masuk ke proses flokulasi (pengadukan lambat). Kemudian diendapkan di sedimentasi. Setelah itu masuk ke filtrasi dan terakhir disinfeksi. Pembubuhan disinfektan dilakuakn dengan proses injeksi ke reservoir. Disinfektan yang digunakan ialah kaporit. Instalasi ini belum beroperasi, karena belum ada pelanggan yang kiranya bisa dilayani oleh instalasi bedog ini. Berikut kondisi dari instalasi Bedog

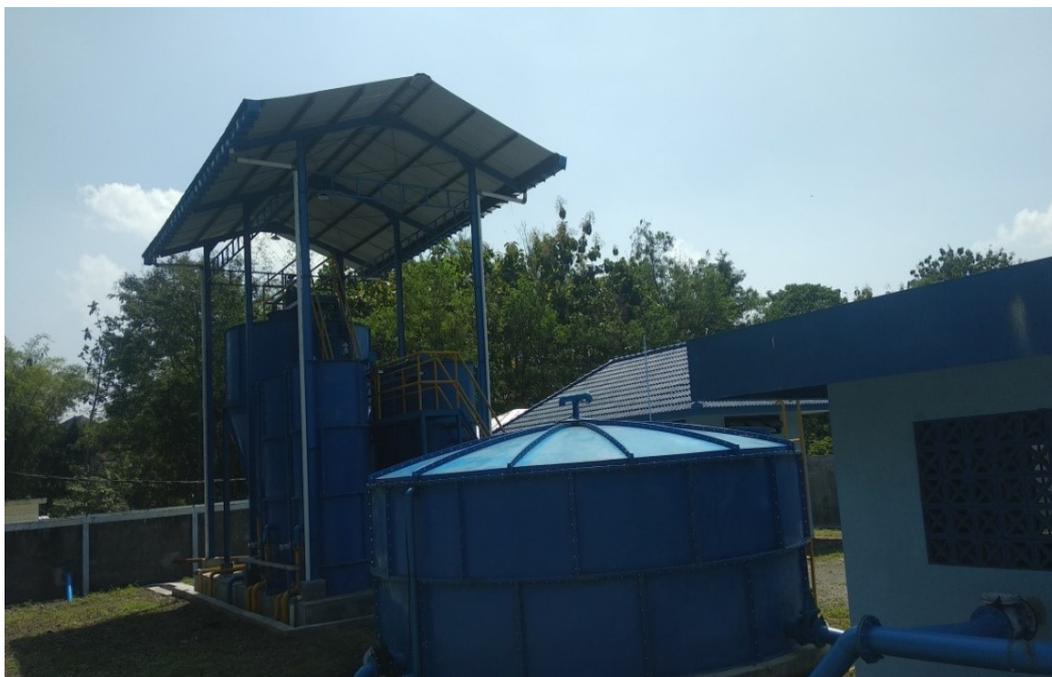
Gambar 4.13 Instalasi Bedog Unit Nogotirto

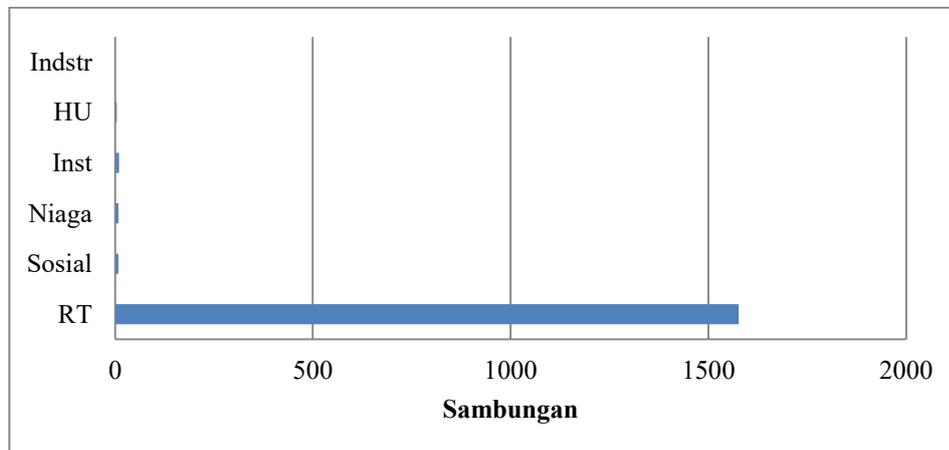
Gambar 4.14 Layanan Sambungan Aktif Unit Nogotirto

Dari tabel diatas, dapat dilihat sambungan rumah tangga ialah yang paling banyak, sedangkan untuk niaga ialah yang paling sedikit. Kemudian, tidak ada satupun industri yang dilayani oleh unit Nogotirto

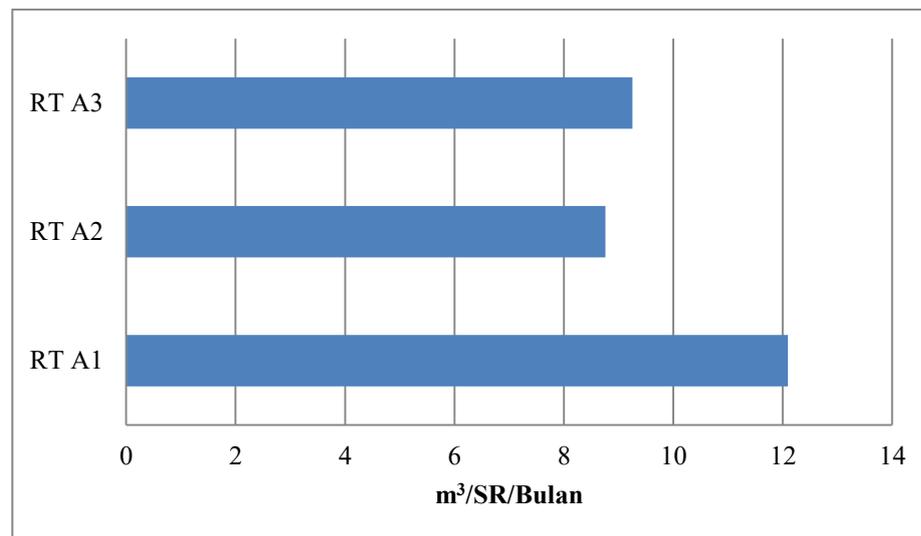
Gambar 4.15 Konsumsi Air Domestik Unit Nogotirto

Dari data diatas, dapat dilihat bahwa rata konsumsi tertinggi ialah Rumah Tangga B dan terendah ialah Rumah Tangga A2.

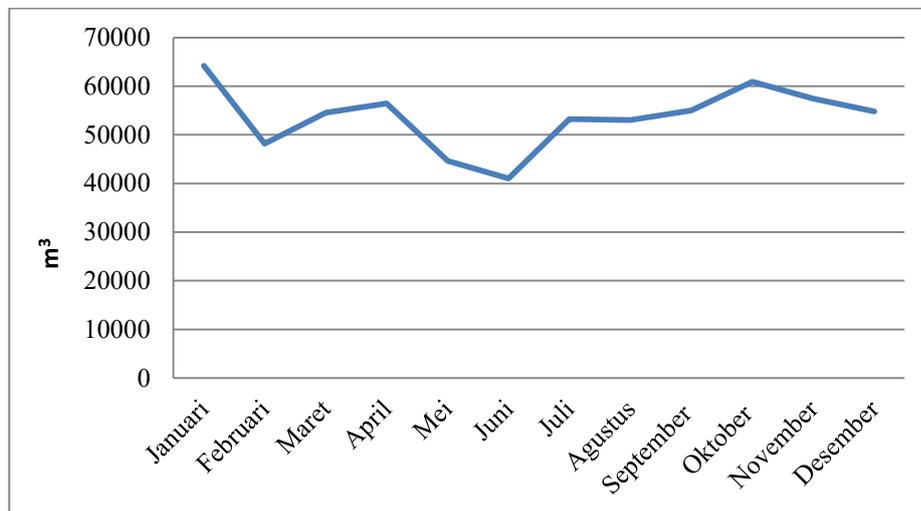
Gambar 4.16 Kapasitas Terpasang Unit Nogotirto

Dari grafik diatas dapat dihitung kapasitas terpasang selama satu tahun. **Kapasitas terpasang dalam satu tahun ialah 643563 m³**. Untuk volume air yang diproduksi oleh unit Nogotirto selama satu tahun, menurut Laporan Teknik PDAM Sleman Unit Nogotirto ialah **520567 m³**.

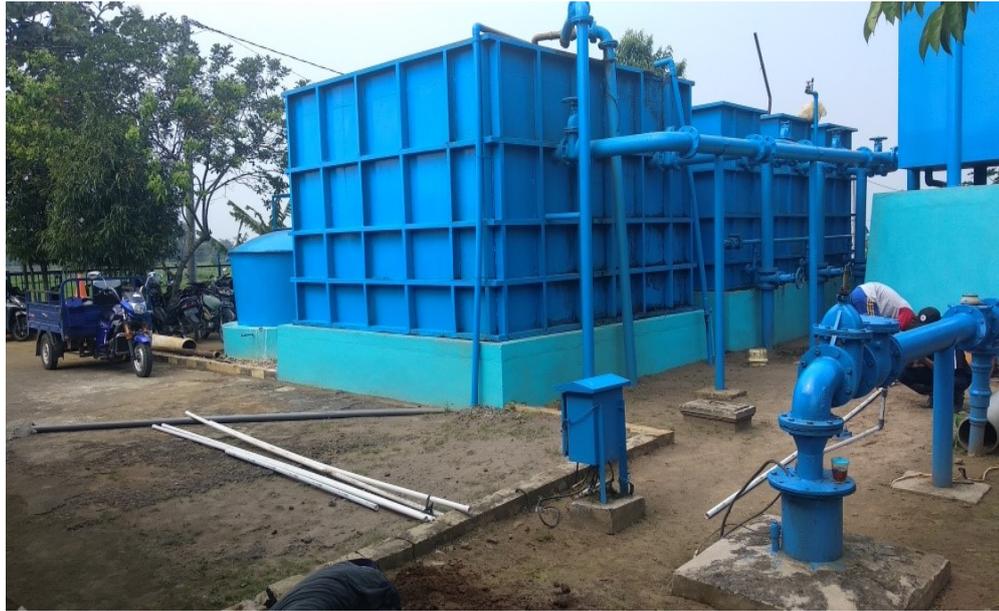
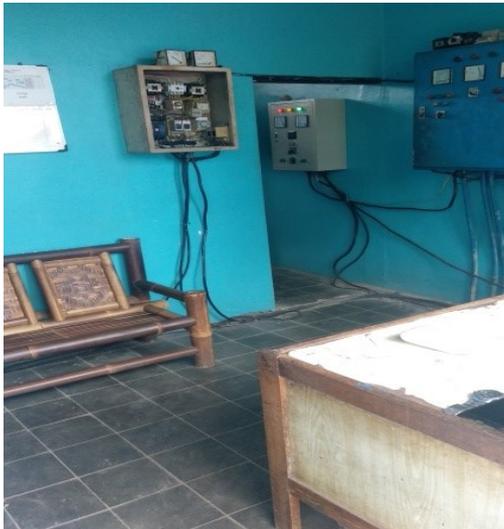
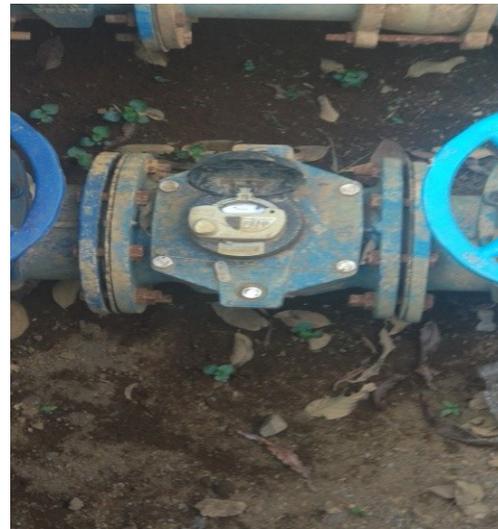
Gambar 4.18 IPA Tambakrejo (atas: unit pengolahan, kiri bawah: ruang operator, kanan bawah: meter induk)

Dari sumur kemudian air masuk ke proses aerasi menggunakan aerator. Hal ini disebabkan kandungan Fe Mn yang cukup tinggi pada sumber air baku. Kemudian masuk ke proses sedimentasi untuk diendapkan, filtrasi untuk proses penyaringan dan terakhir disinfeksi untuk mematikan mikroorganisme yang merugikan. Penyaluran air dari satu unit ke unit lain menggunakan sistem gravitasi. Bahan kimia yang digunakan untuk proses disinfeksi ialah kaportit yang memiliki rumus kimia $\text{Ca}(\text{ClO})_2$. Dalam operasioannya, kaporit dimasukkan dalam bak disinfeksi, kemudian dari bak tersebut dialirkan ke reservoir. Reservoir yang digunakan pada instalasi Tambakrejo ialah *Gorund* reservoir. Reservoir pertama mulai dioperasikan tahun 1993 memiliki konstruksi beton bertulang dengan kapasitas 40 m^3 kemudian reservoir kedua mulai dioperasikan tahun 2015 memiliki rangka fiber engan kapasitas 50 m^3 . Keduanya dalam kondisi baik.

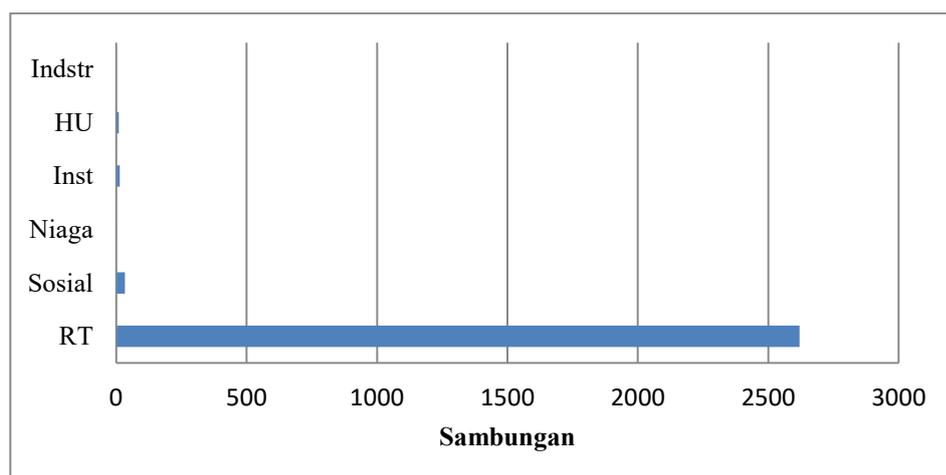
Gambar 4.19 Layanan Sambungan Aktif Unit Tambakrejo

Dari tabel diatas, dapat dilihat sambungan rumah tangga ialah yang paling banyak, sedangkan untuk niaga ialah yang paling sedikit. Kemudian, tidak ada satupun industri yang dilayani oleh unit Tambakrejo. Kemudian, tidak ada satupun industri yang dilayani oleh unit Tambakrejo.

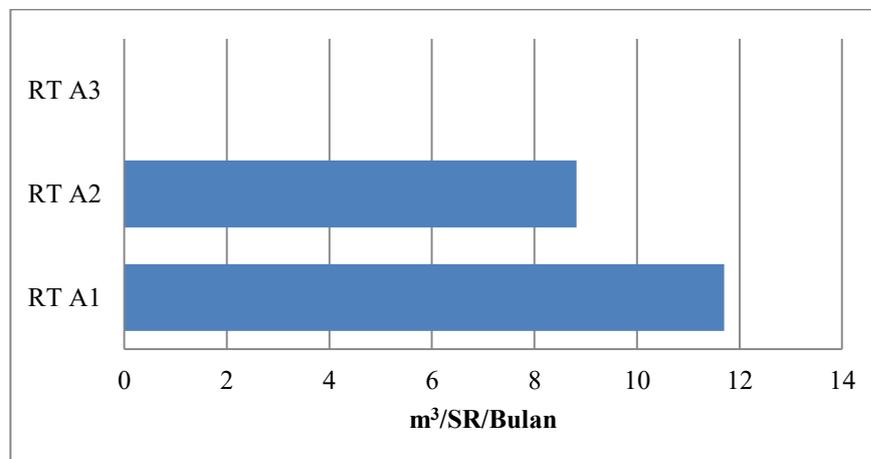
Gambar 4.20 Konsumsi Air Domestik Unit Tambakrejo

Dari data diatas dapat dilihat bahwa rata konsumsi tertinggi ialah RT A1 dan tidak ada pelanggan bergolongan RT A3.

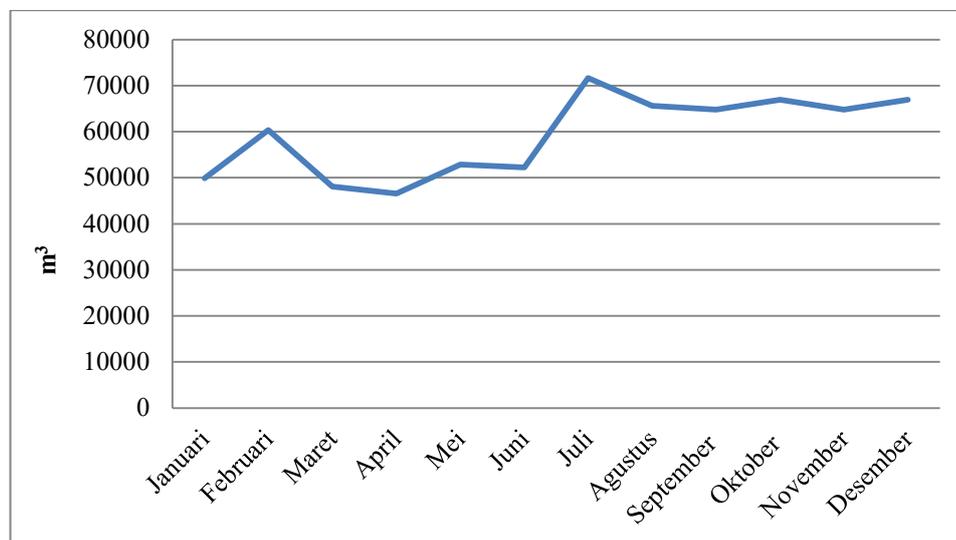
Gambar 4.21 Kapasitas Terpasang Unit Tambakrejo

Dari grafik tersebut dapat dihitung kapasitas terpasang selama satu tahun. **Kapasitas terpasang dalam satu tahun ialah 699437 m³**. Untuk volume air yang diproduksi oleh unit Tambakrejo selama satu tahun, menurut Laporan Teknik PDAM Sleman Unit Tambakrejo ialah **427146 m³**. Air yang dibeli dari SPAM Regional tidak termasuk dalam perhitungan efisiensi produksi

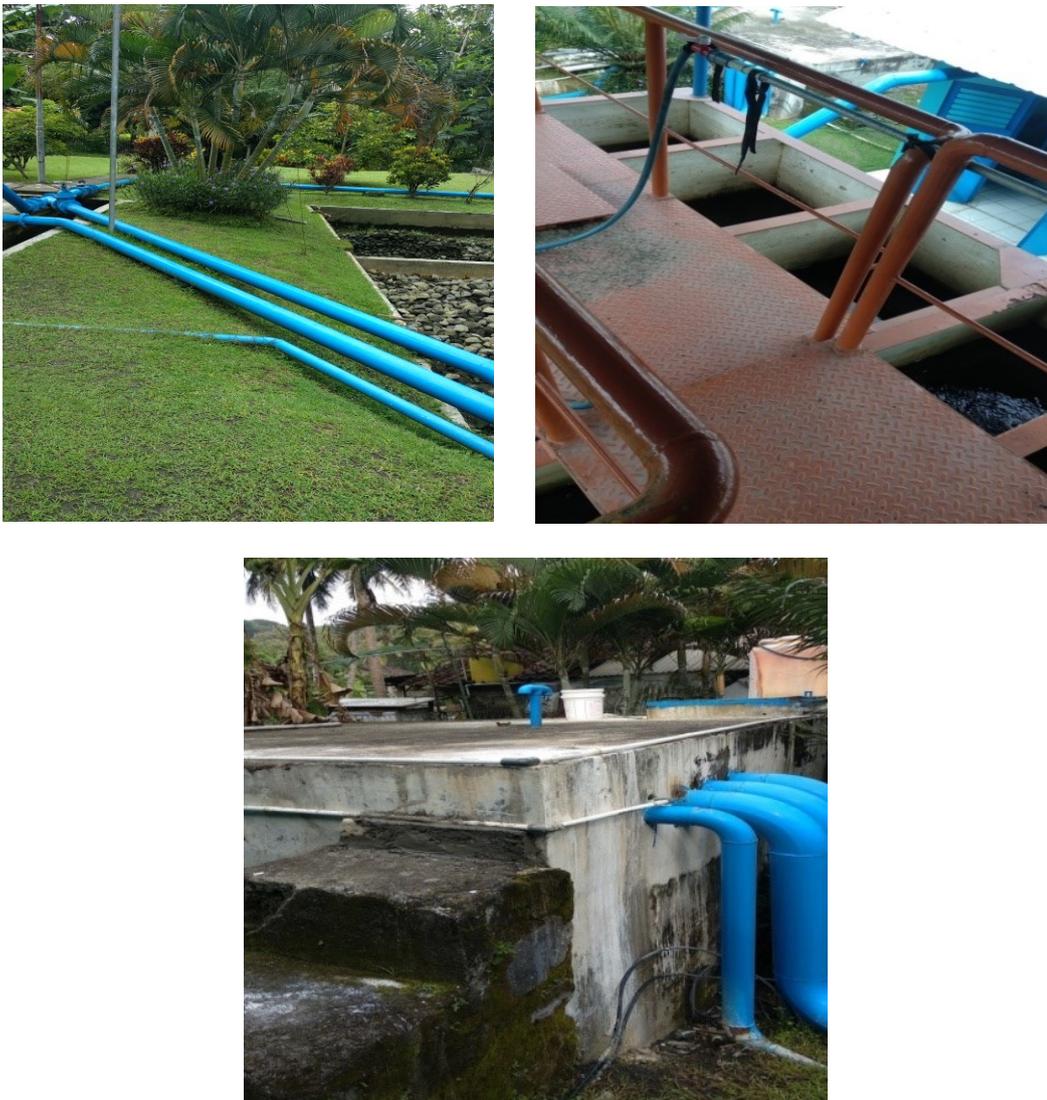
Gambar 4.24 IPA Gamping (kiri atas: halaman, kanan atas: unit flokulasi, kiri bawah: gorund reservoir)

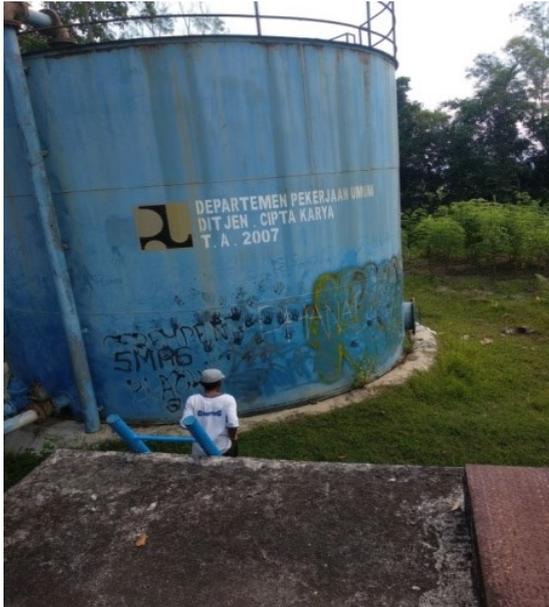
Gambar 4.25 Elevated Reservoir IPA Gamping

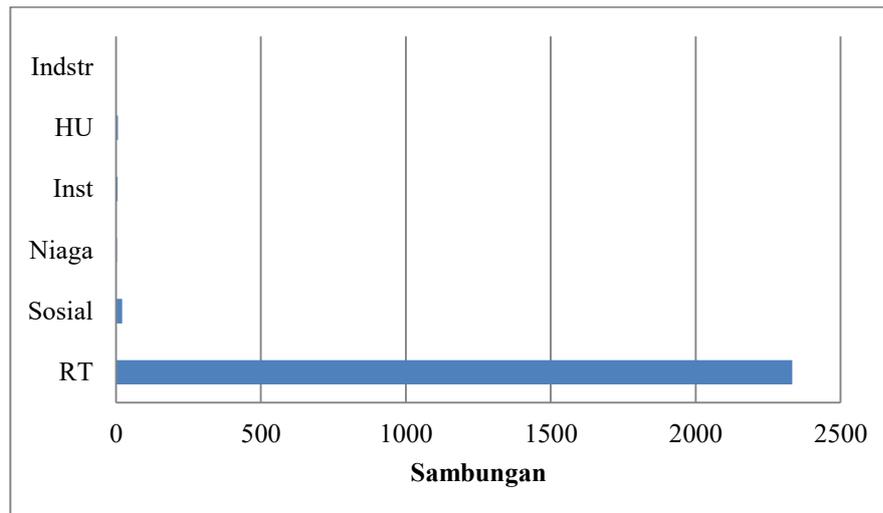
Gambar 4.26 Layanan Sambungan Aktif Unit Gamping

Dari tabel dan grafik diatas, dapat dilihat sambungan rumah tangga ialah yang paling banyak, sedangkan untuk niaga ialah yang paling sedikit. Kemudian, tidak ada satupun industri yang dilayani oleh unit Gamping.

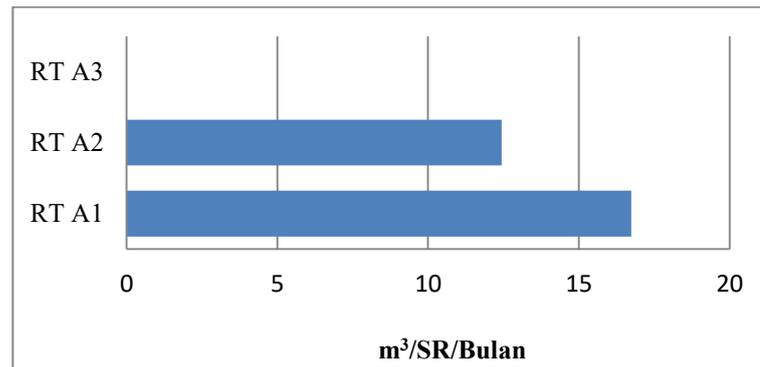
Gambar 4.27 Konsumsi Air Domestik Gamping

Data diatas menunjukkan akumulasi dari seluruh aspek pada kolom nomer paling kiri. Masing masing kategori Rumah Tangga (RT) sudah dijelaskan pada bab 2. Rata kondumsi tertinggi ialah Rumah Tangga A1 dan tidak ada sambungan untuk kategori Rumah Tangga A3.

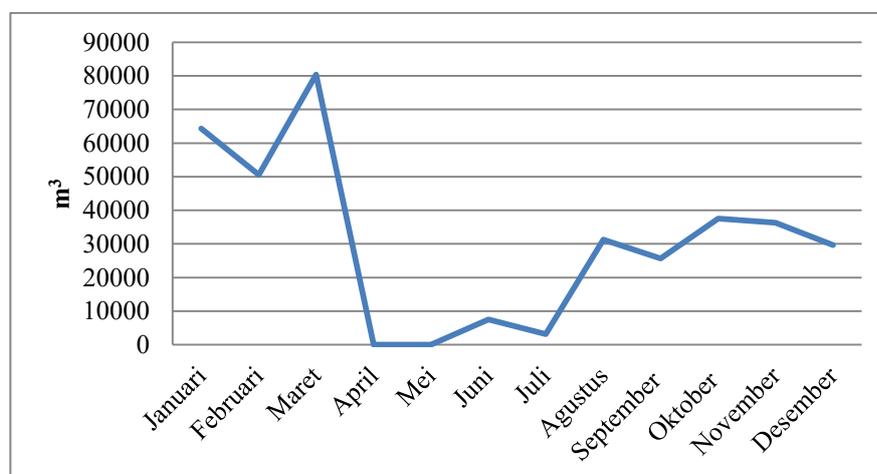
Gambar 4.28 Kapasitas Terpasang Unit Gamping

Dari grafik dapat dihitung kapasitas terpasang selama satu tahun. **Kapasitas terpasang dalam satu tahun ialah 366343 m³**. Untuk volume air yang diproduksi oleh unit Gamping selama satu tahun, menurut Laporan Teknik PDAM Sleman Unit Nogotrito ialah **186525 m³**.

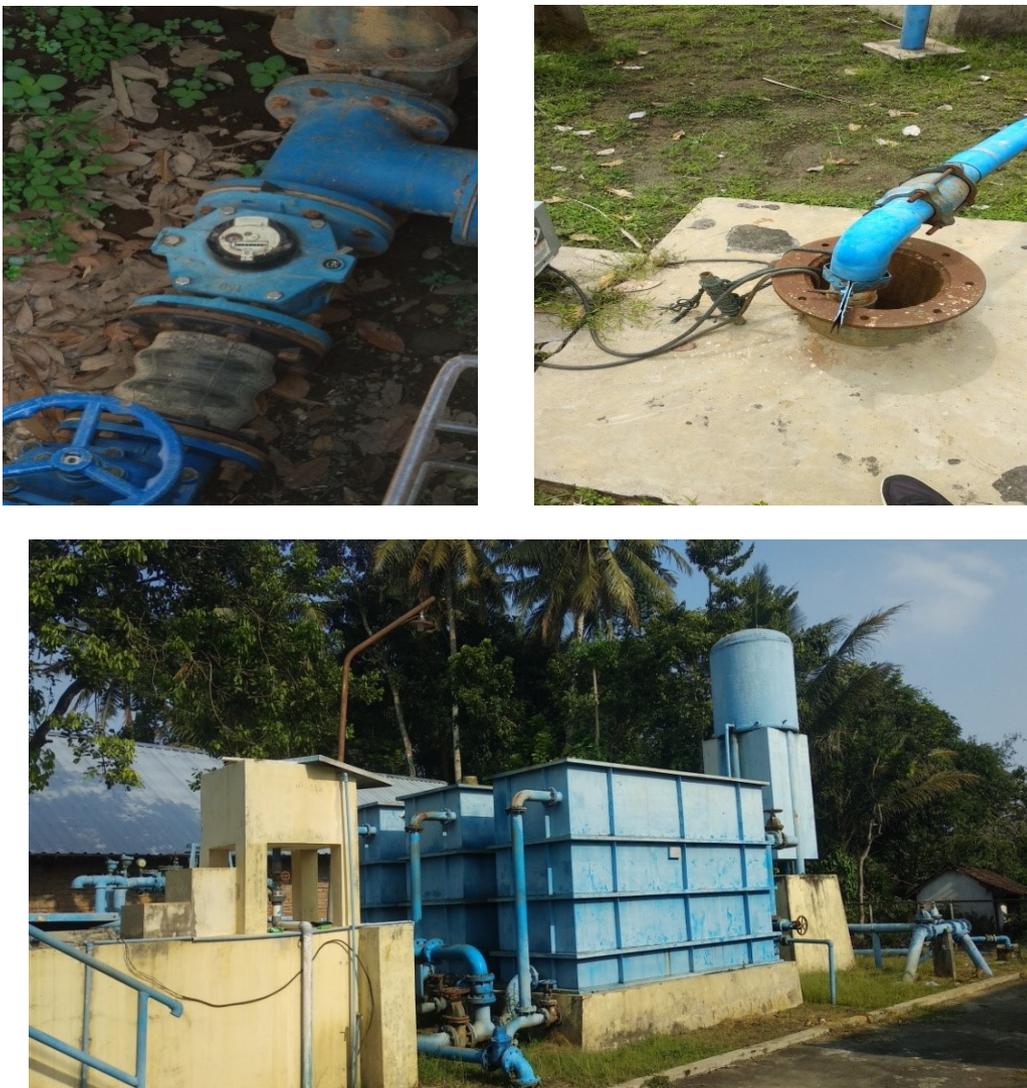
Gambar 4.31 IPA Mlati (kiri atas: meter induk, kanan atas: intake, bawah: rangkaian instalasi unit Mlati)

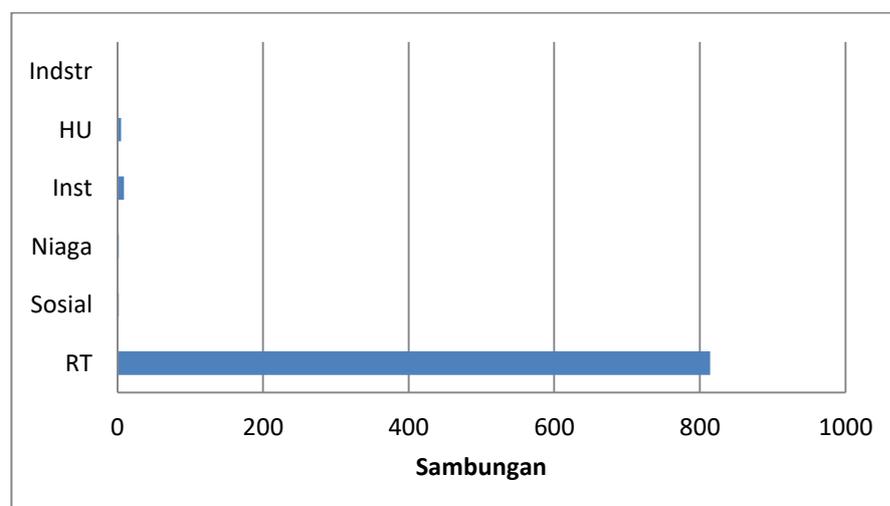
Gambar 4.32 Layanan Sambungan Aktif Unit Mlati

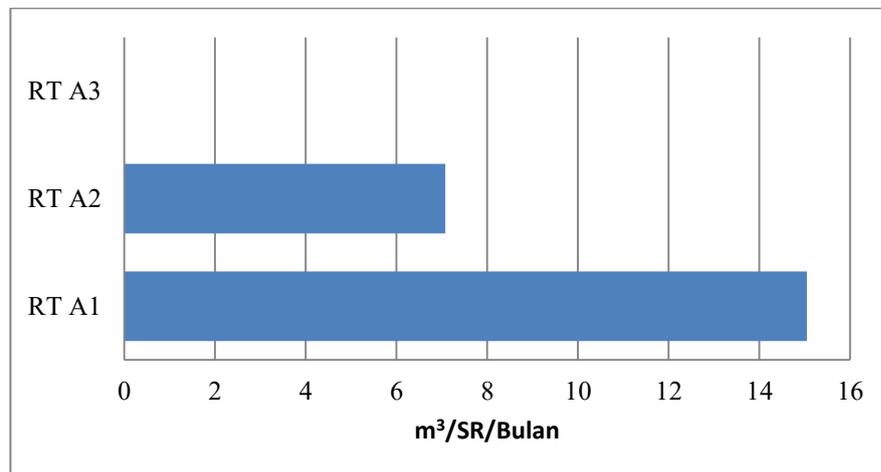
Gambar 4.33 Konsumsi Air Domestik Mlati

Dari data diatas dapat dilihat bahwa konsumsi air domestik tertinggi ialah Rumah Tangga A1 dan tidak ada sambungan dengan kategori rumah tangga A3.

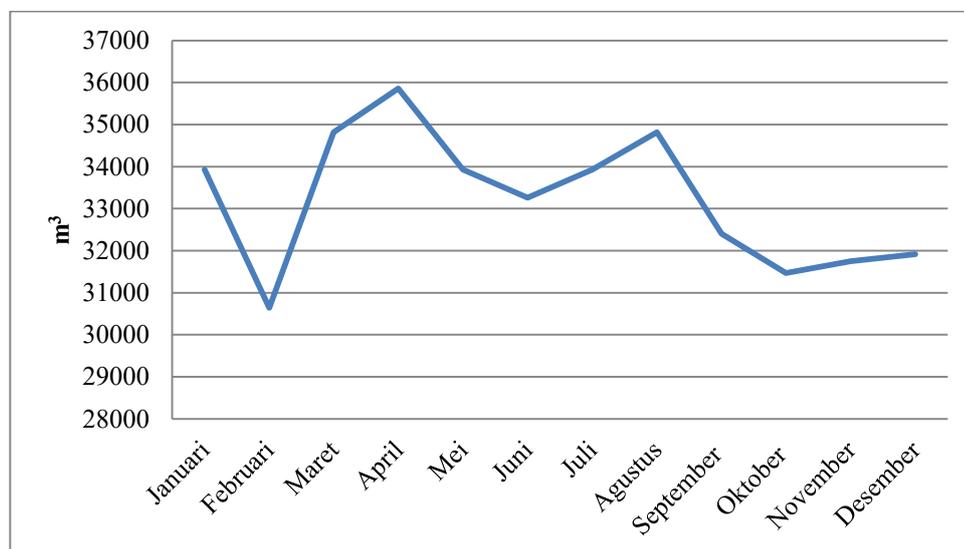
Gambar 4.34 Kapasitas Terpasang Unit Mlati

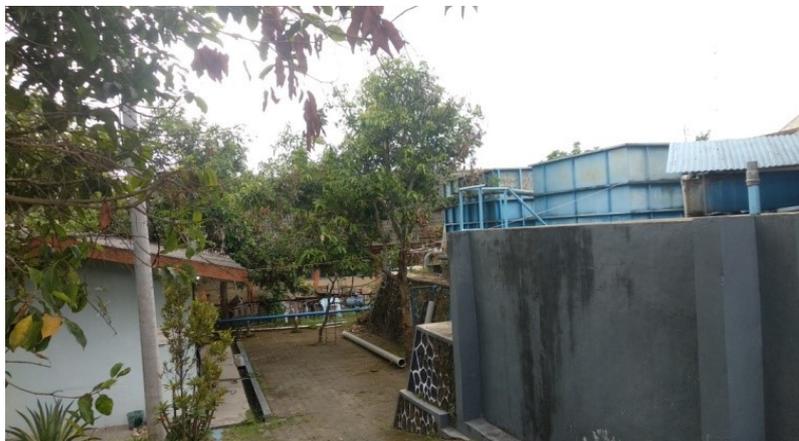
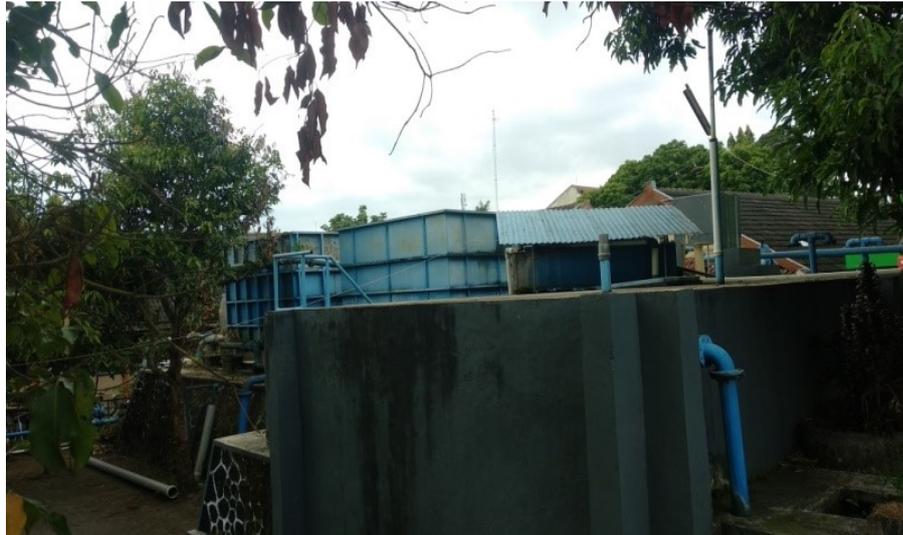
Gambar 4.36 IPA Sidomoyo

Sebelumnya unit Sidomoyo menggunakan sumber air baku *depp well*. Namun, karena suatu hal akhirnya sumber air baku tersebut tidak lagi digunakan. Instalasi pengolahan berupa IPA paket. Beberapa pengolahan seperti sedimentasi, filtrasi tidak lagi digunakan. Sehingga proses yang dijalankan hanya disinfeksi. Untuk proses pengolahan, dari sumur kemudian air masuk ke proses disinfeksi untuk mematikan mikroorganisme yang merugikan. Bahan kimia yang digunakan untuk proses disinfeksi ialah kaporit ($\text{Ca}(\text{ClO})_2$). Dalam operasionalnya, kaporit dikumpulkan dalam bak disinfeksi, kemudian dari bak tersebut disalurkan ke reservoir. Reservoir yang digunakan pada instalasi Sidomoyo ialah *Gorund* reservoir. *Ground* reservoir memiliki volume 40 m^3 dan memiliki kerangka beton. Kondisi dari unit unit tersebut bisa dibilang mengganggu. Berikut kondisi instalasi pengolahan unit Sidomoyo.

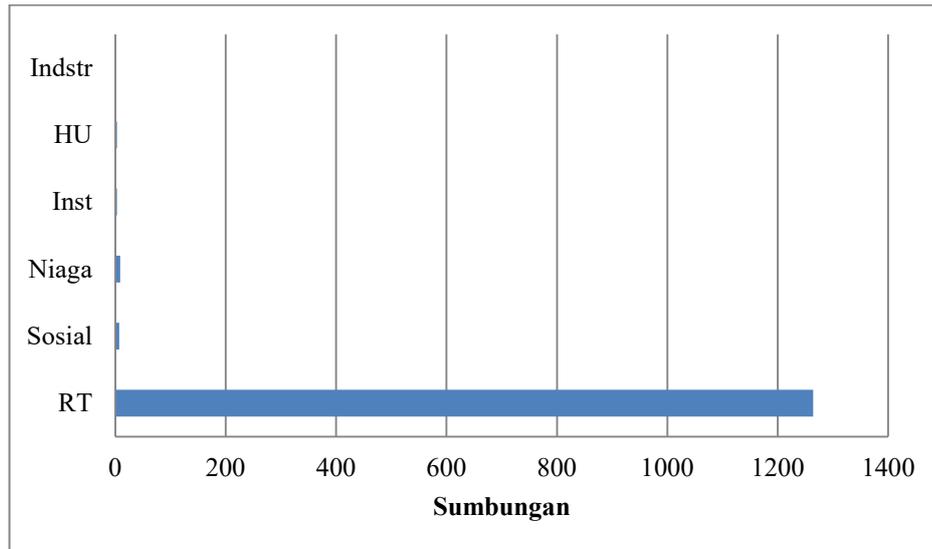
Gambar 4.37 Layanan Sambungan Aktif Unit Sidomoyo

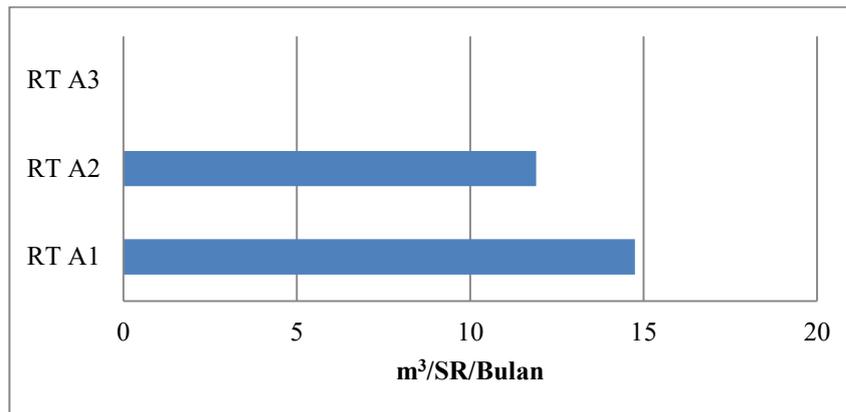
Gambar 4.38 Konsumsi Air Domestik Unit Sidomoyo

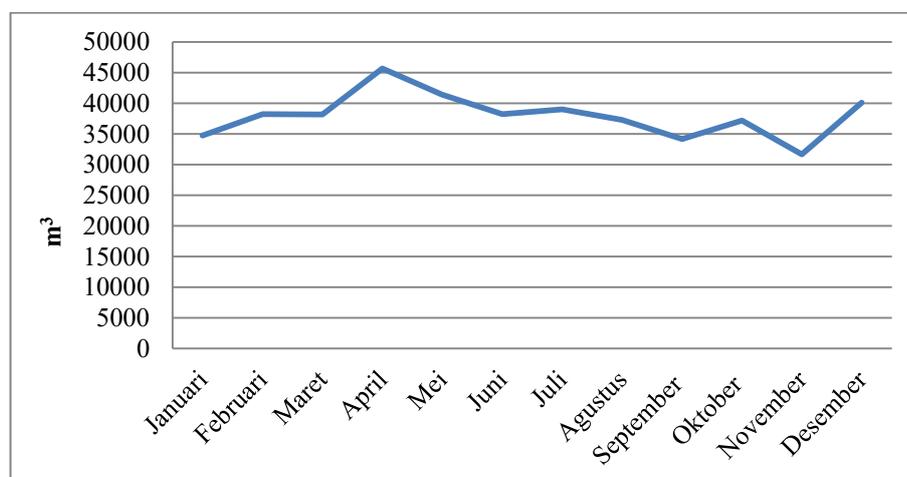
Gambar 4.39 Kapasitas Terpasang Unit Sidomoyo

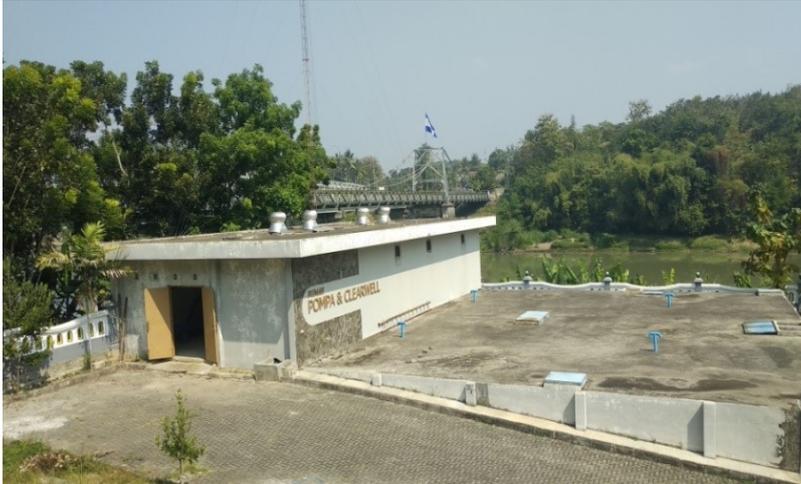
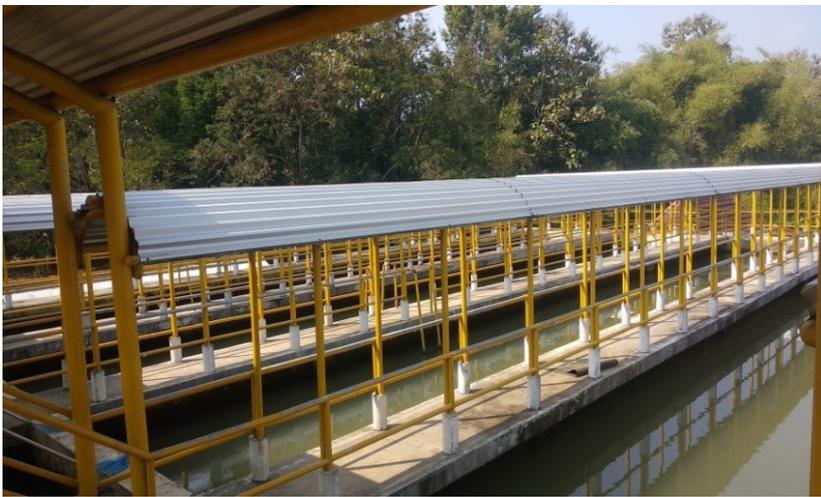
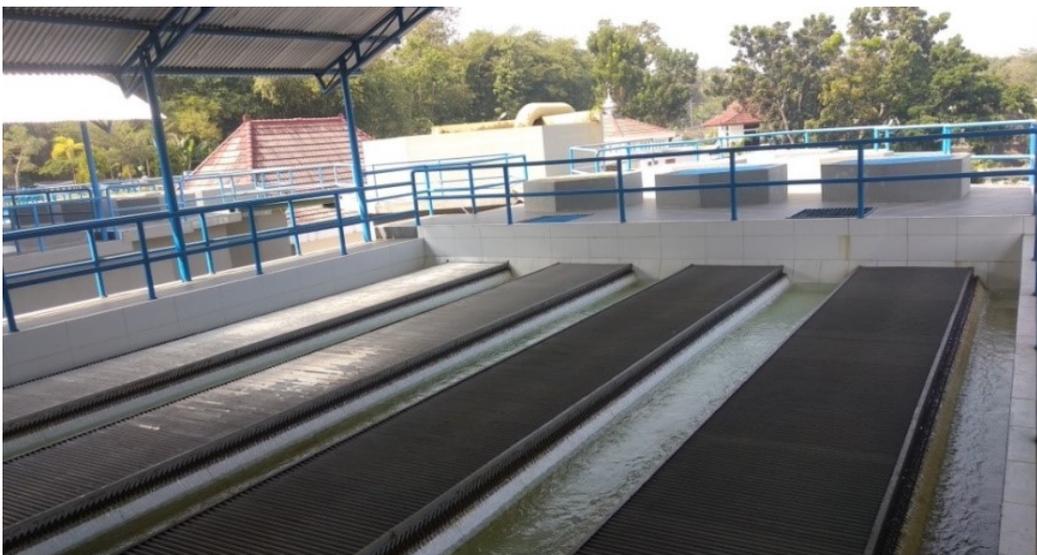
Gambar 4.41 Instalasi SPAM Regional

Air baku yang digunakan ialah sungai Progo. Air dari sungai Progo di ambil dengan unit intake. Kemudian masuk ke unit pra sedimentasi untuk mengurangi kadar kekeruhan. Air dari pra sedimentasi dipompa dan dibawa ke unit koagulasi. Koagulan yang digunakan ialah kaporit dan PAC. Kemudian masuk ke flokulasi dengan cara gravitasi. Setelah folulasi kemudian masuk ke sedimentasi untuk diendapkan dan terakhir dilakukan proses penyaringan di unit filtrasi. Penyaluran air dari flokulator hingga filter menggunakan sistem gravitasi. Air hasil *backwash* dari filter diendapkan dulu sebelum kemudian dibawa ke sungai progo. Air dari hasil filtrasi dibawa ke area *clear well*. Terkadang, jika dirasa masih perlu dilakukan pembubuhan disinfektan, maka akan ditambahkan pembubuhan kaporit. Kapasitas desain dari instalasi pengolahan di SPAM Regional ialah 2 x 200 l/s. Saat ini, dikarenakan pembangunan jaringan masih belum selesai, baru satu unit instalasi 200 l/s yang rutin digunakan. Untuk unit pra sedimentasi 2 x 200 l/s. Unit prasedimentasi berada di satu area sendiri dan tidak berdampingan dengan unit lain. Pengecekan kualitas air dilakukan secara mandiri dua kali sehari. SPAM Regional juga sudah memiliki sensor deteksi kualitas air untuk beberapa parameter. Berikut kondisi SPAM Regional Kartamantul

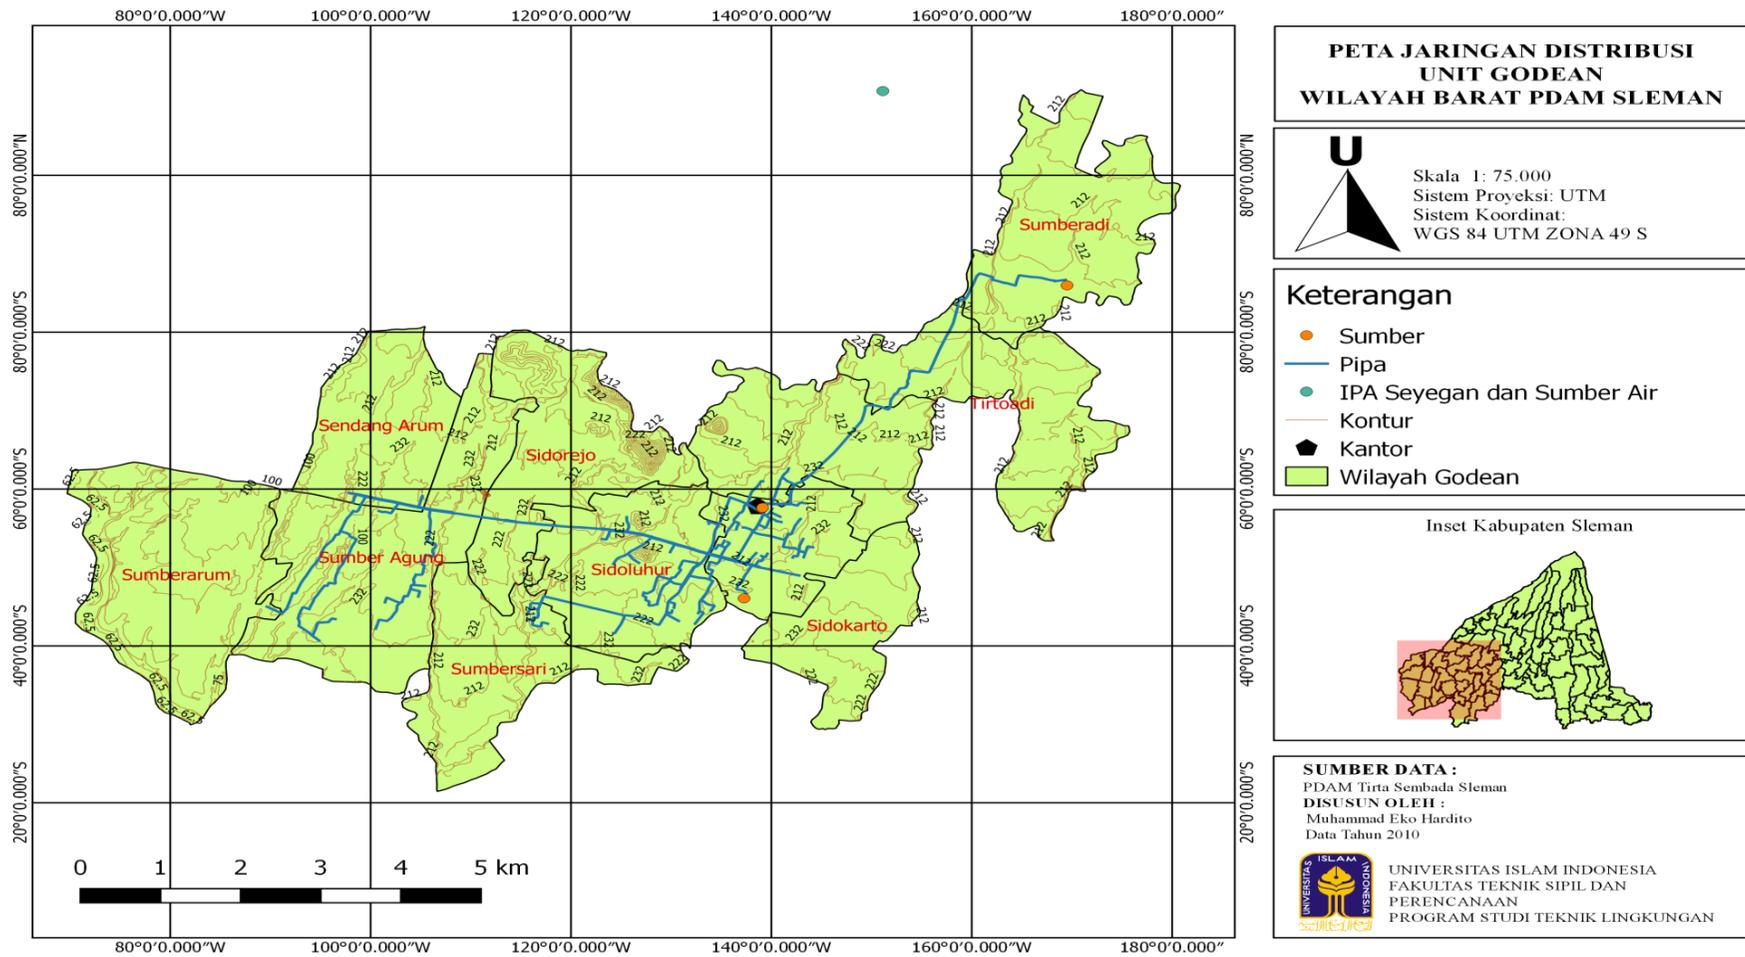
Gambar 4.42 Peta Distribusi Unit Godean
