BAB IV HASIL DAN ANALISA

4.1 Kondisi Unit PDAM Sleman Wilayah Barat

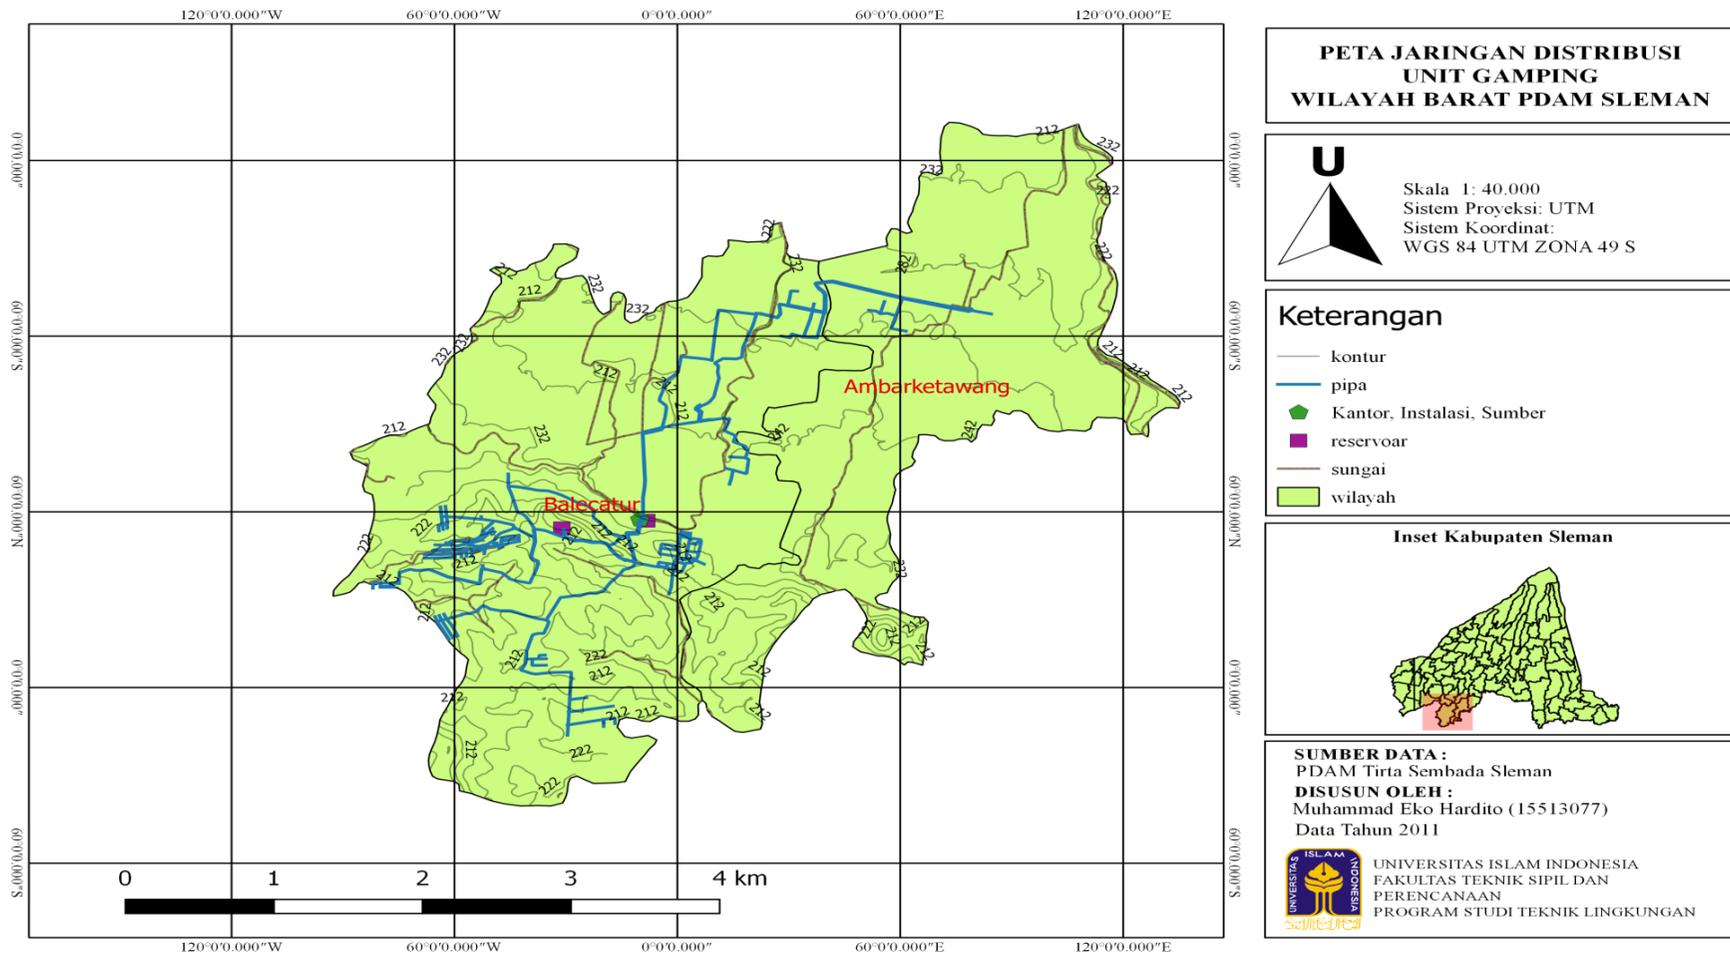
Gambar 4.43 Peta Distribusi Unit Gamping

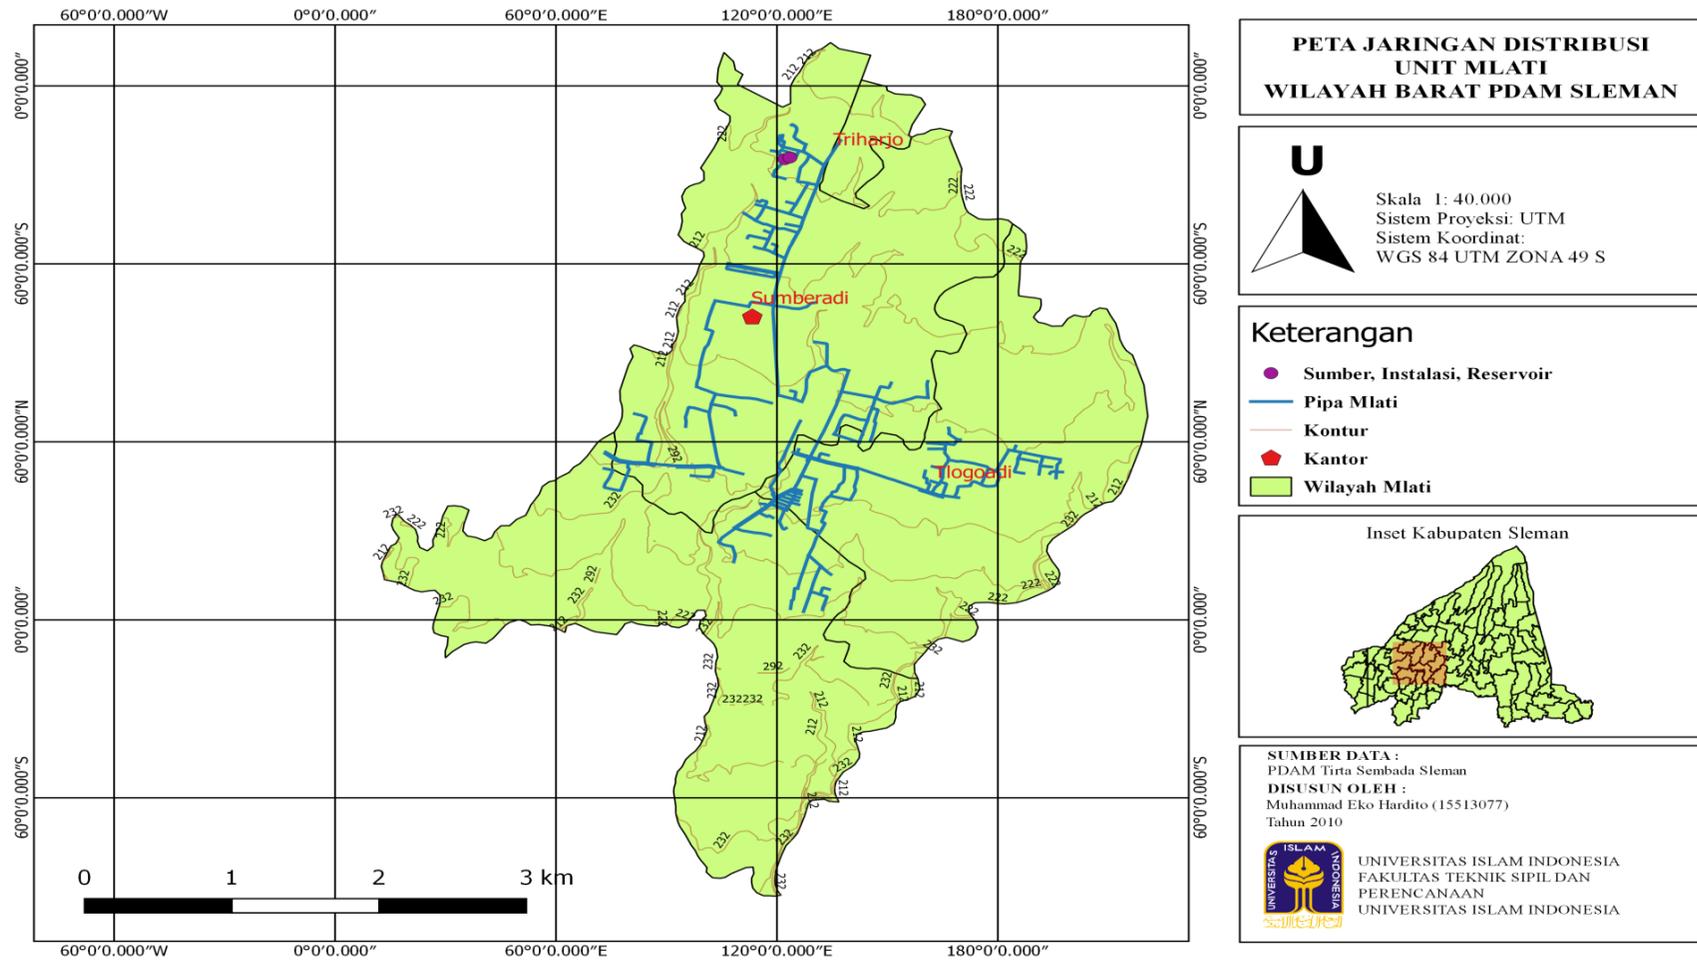
Gambar 4.44 Peta Distribusi Unit Mlati

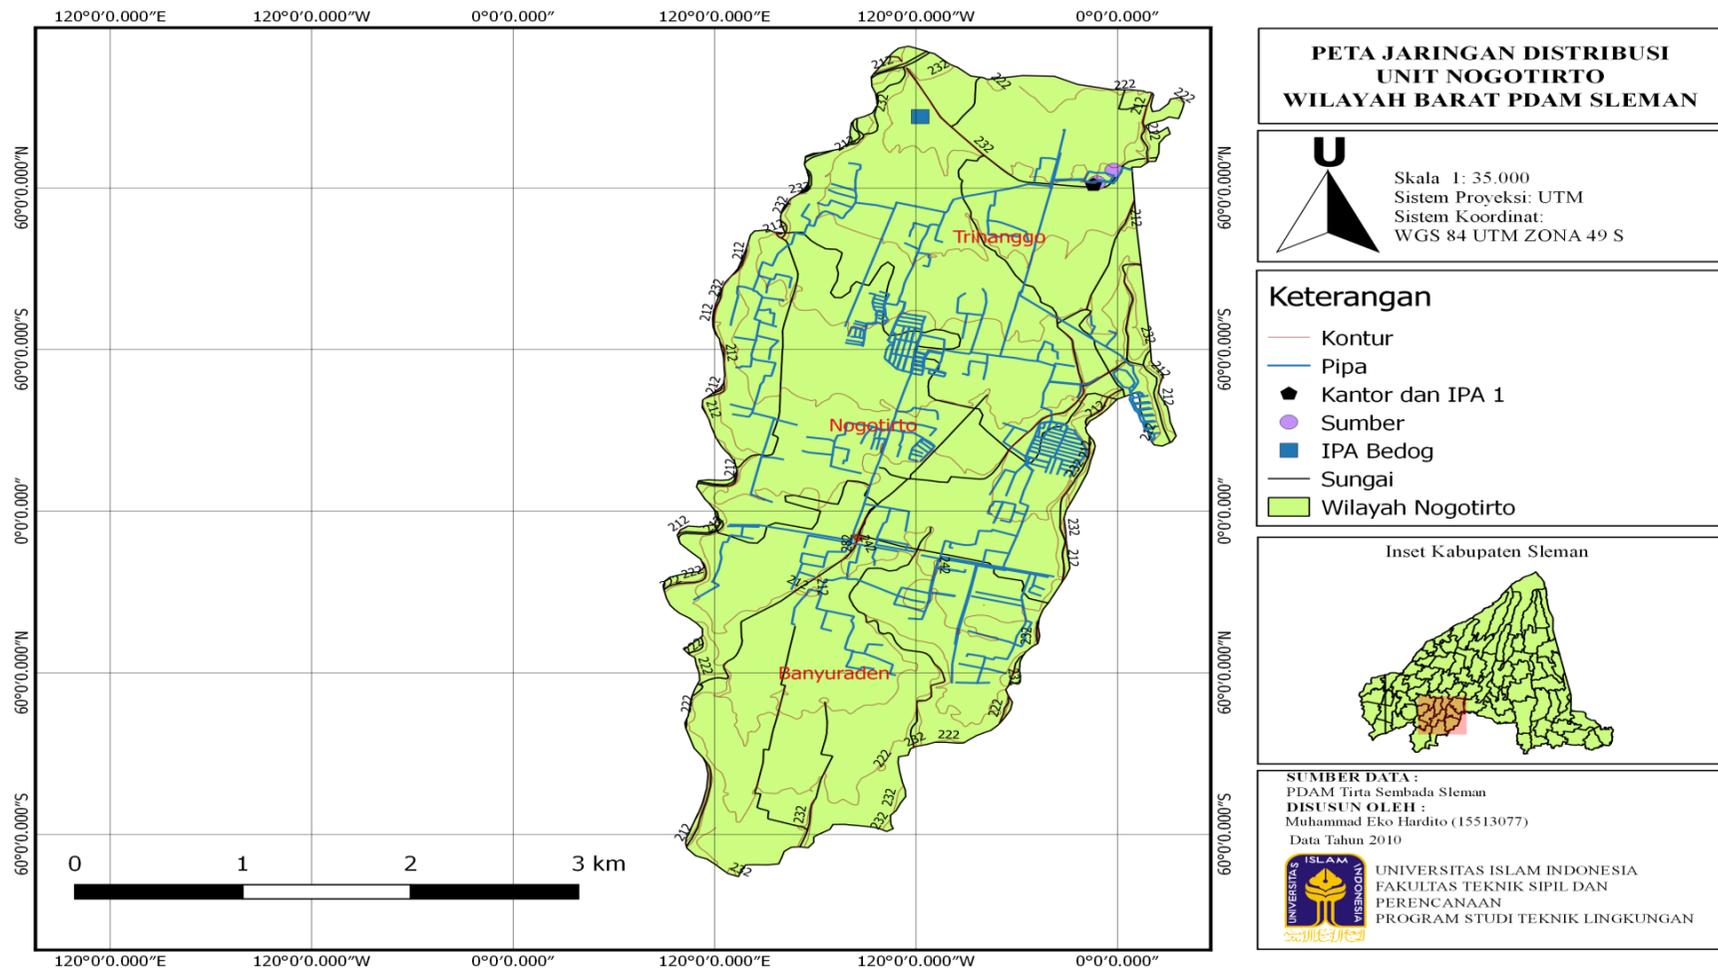
Gambar 4.45 Peta Distribusi Unit Nogotirto

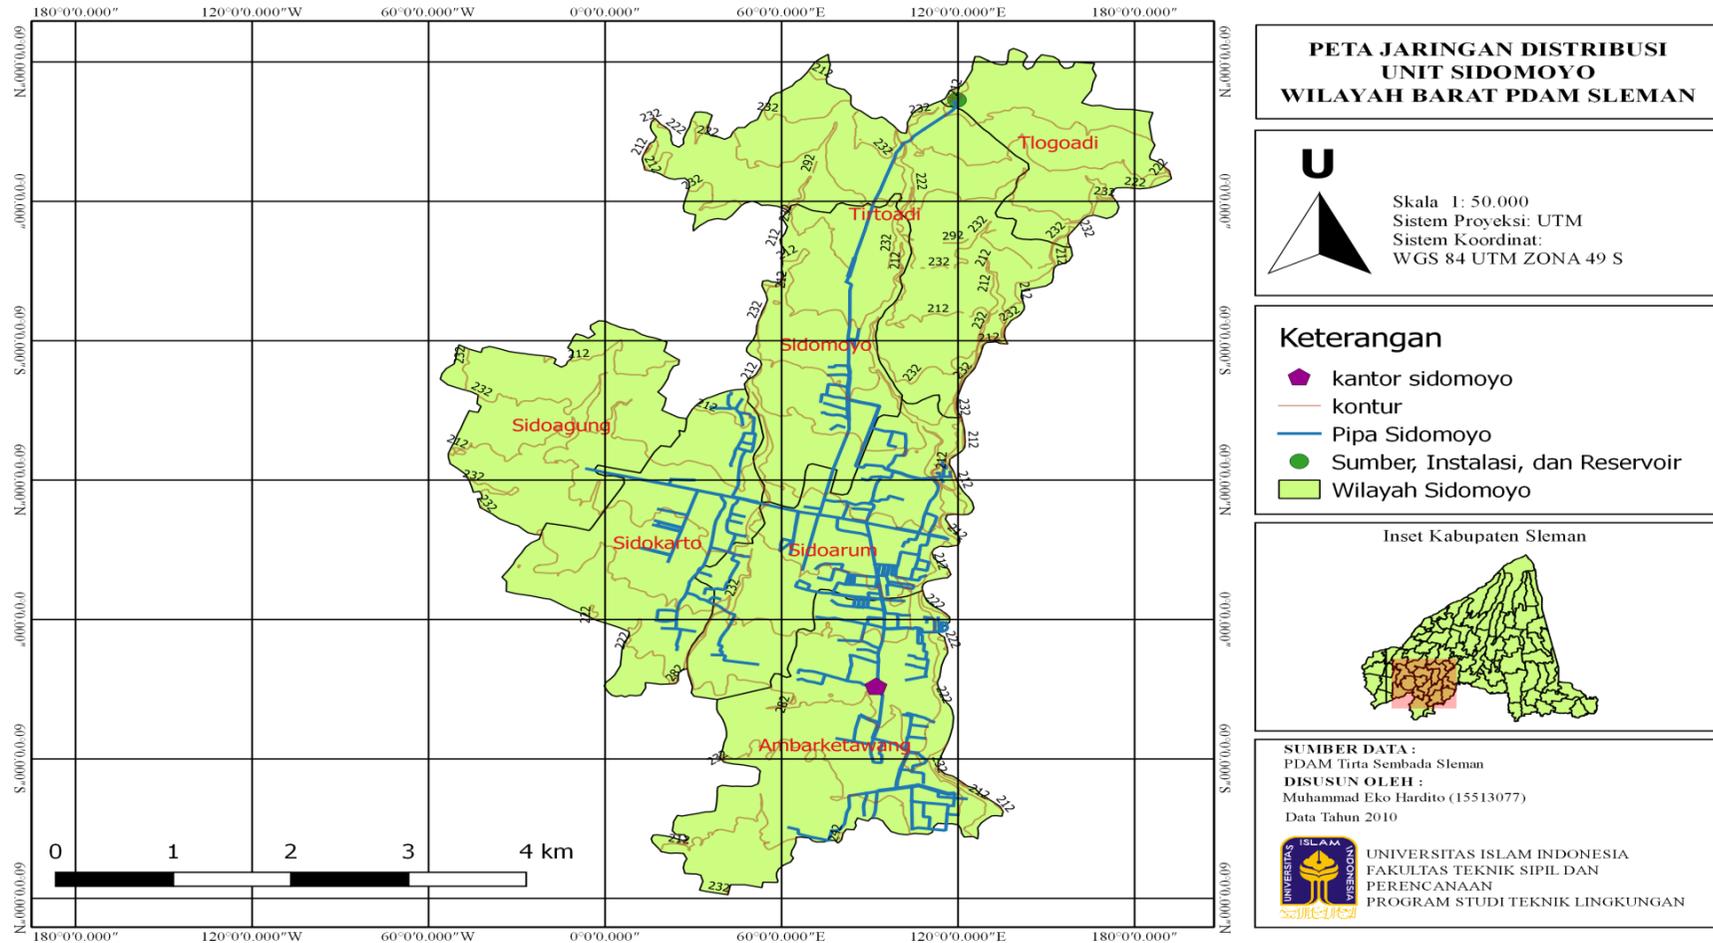
Gambar 4.46 Peta Unit Distribusi Unit Sidomoyo

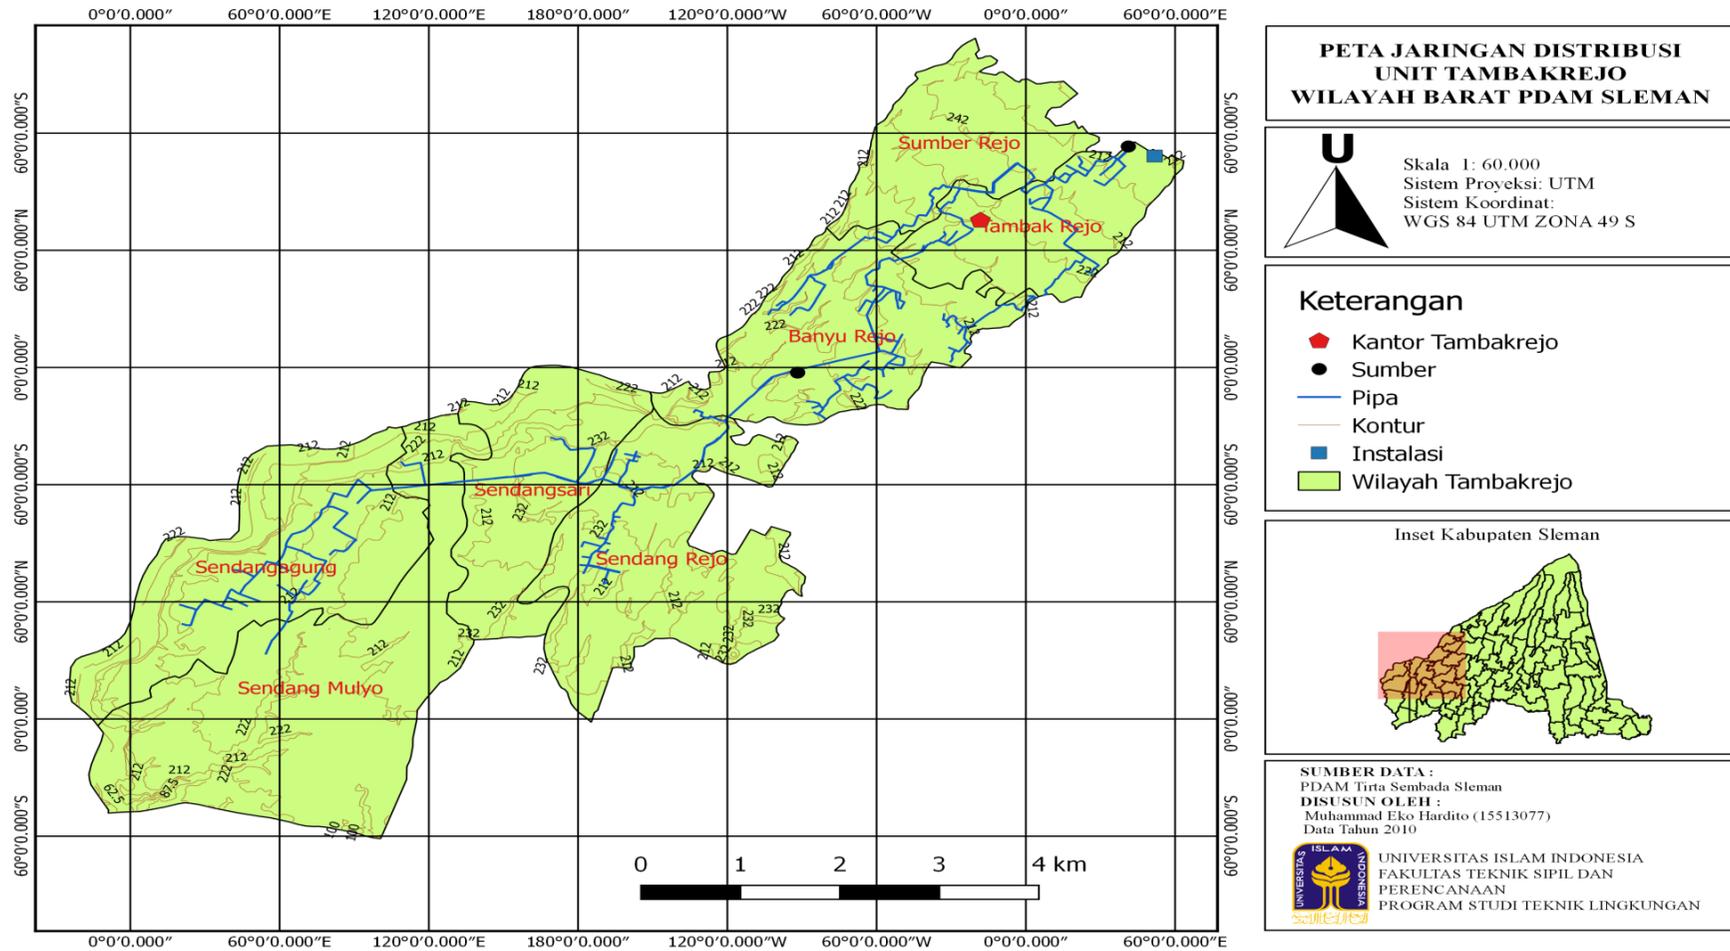
Gambar 4.47 Peta Distribusi Unit Tambakrejo

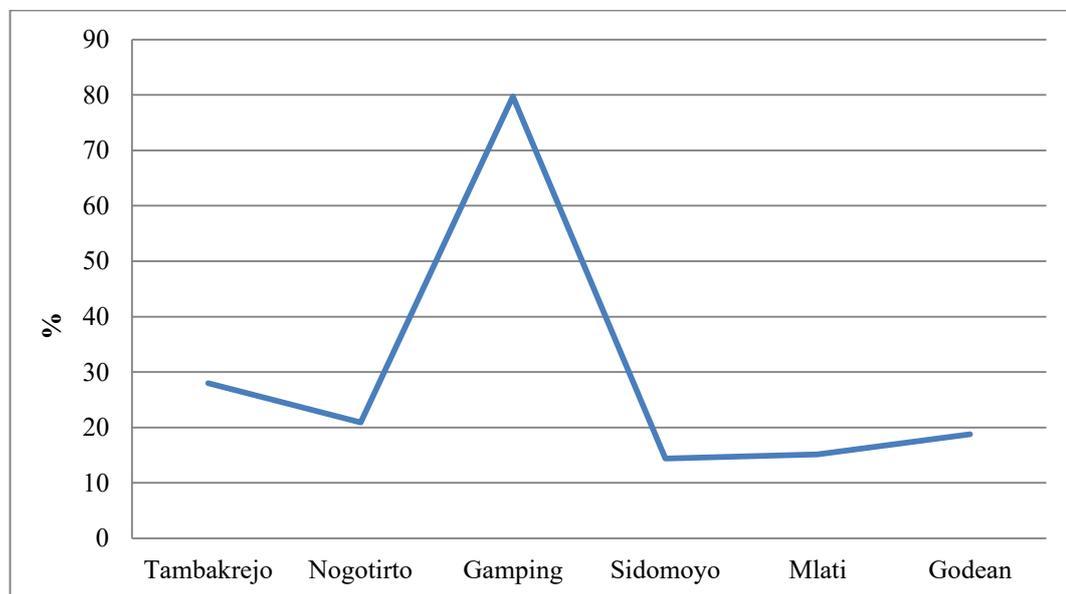
Gambar 4.48 Grafik Cakupan Pelayanan

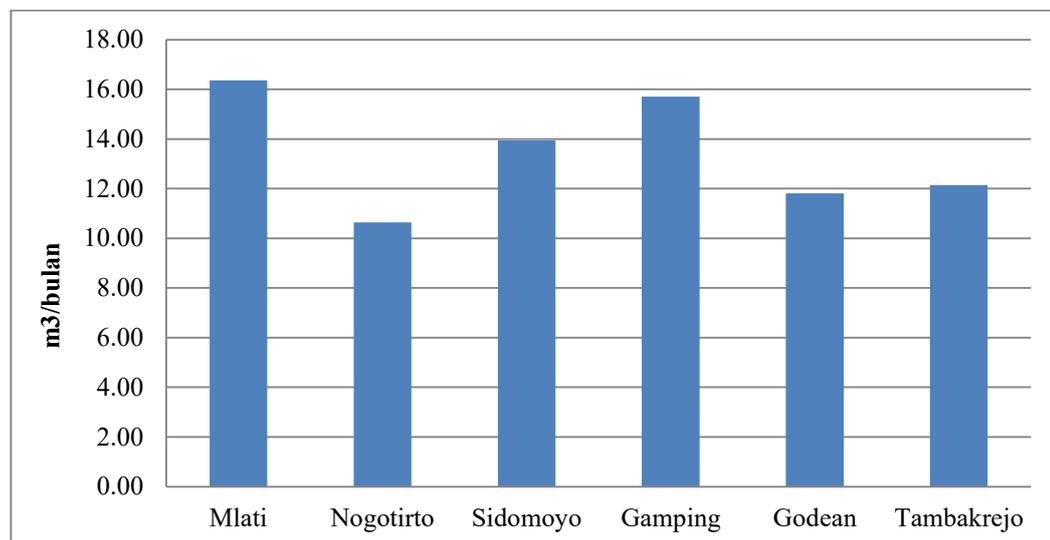
Gambar 4.49 Grafik Konsumsi Air Domestik

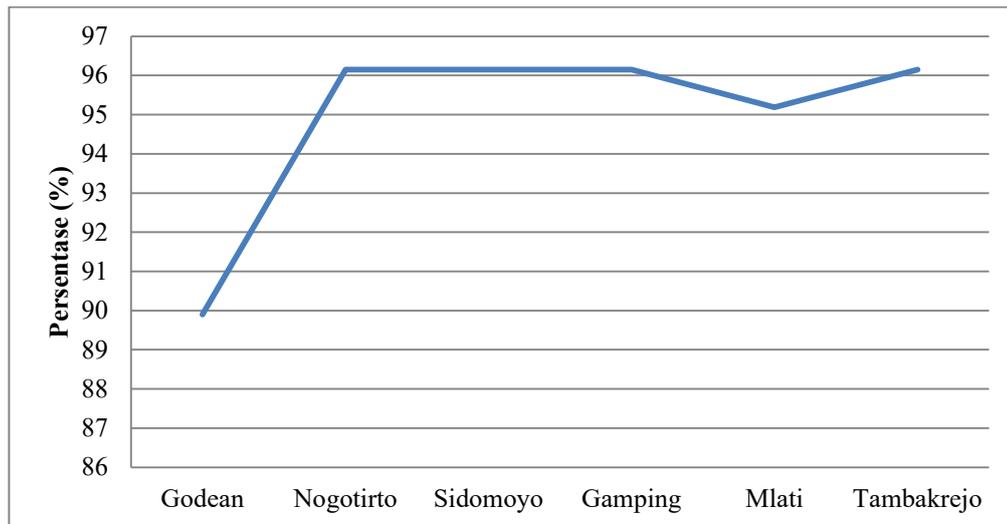
Unit	Frekuensi Pengujian 1 Tahun	Jumlah Parameter Diuji / Tahun	Jumlah Parameter Memenuhi Baku Mutu	Persentase
Godean	8 x 1 Tahun (2 titik)	208	187	90
Nogotirto	4 x 1 Tahun (1 titik)	104	100	96
Sidomoyo	4 x 1 Tahun (1 titik)	104	100	96
Gamping	4 x 1 Tahun (1 titik)	104	100	96
Mlati	4 x 1 Tahun (1 titik)	104	99	95
Tambakrejo	4 x 1 Tahun (1 titik)	104	100	96

Gambar 4.50 Grafik Kualitas Air Pelanggan

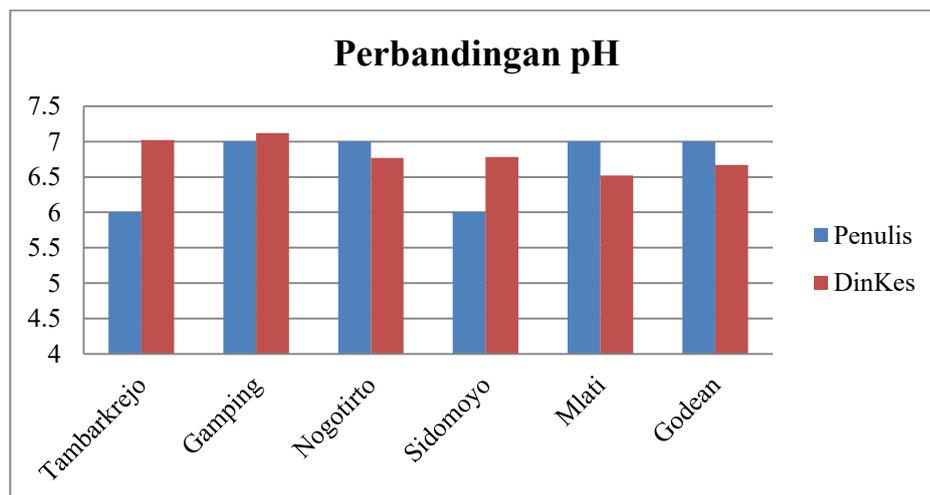
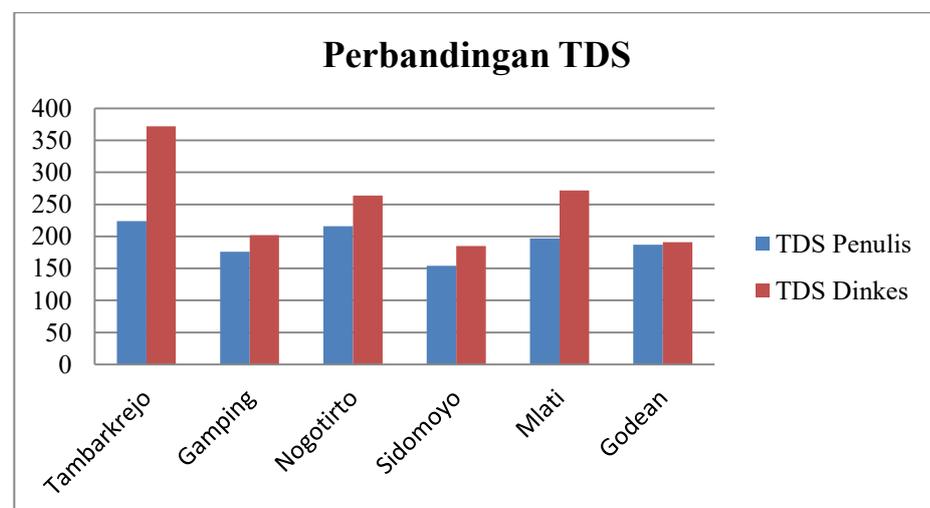
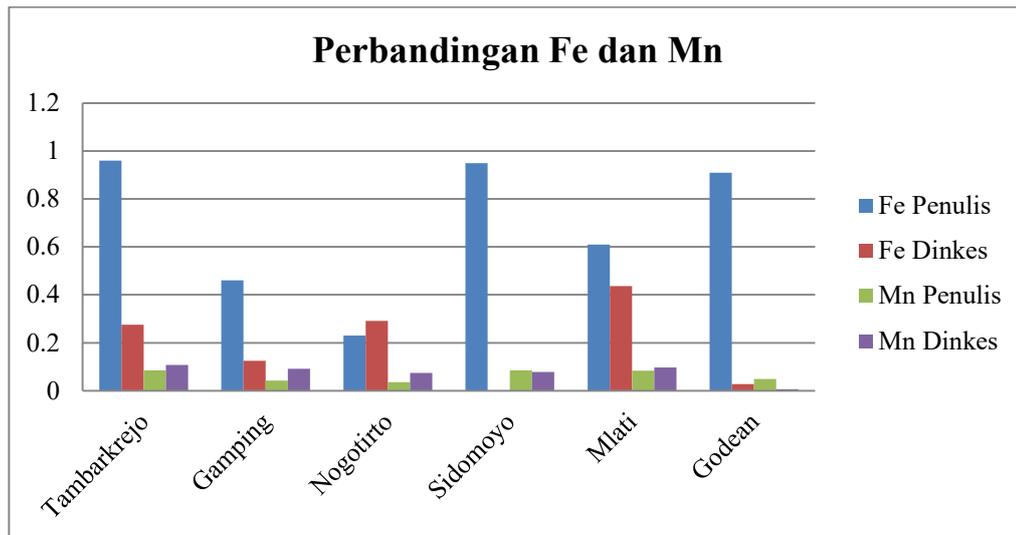
Gambar 4.51 Perbandingan Hasil Uji

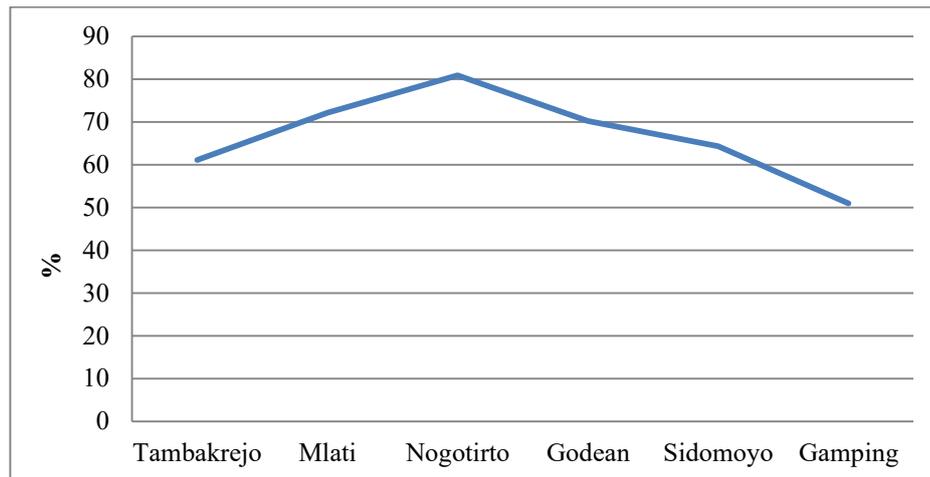
Unit	Kap Terpasang (m3)	Produksi <i>Real</i> (m3)	Persentase (%)
Tambakrejo	699437	427146	61
Mlati	398722	287752	72
Nogotirto	643563	520567	81
Godean	549054	385545	70
Sidomoyo	455654	293043	64
Gamping	366343	186525	51

Gambar 4.52 Grafik Efisiensi Produksi

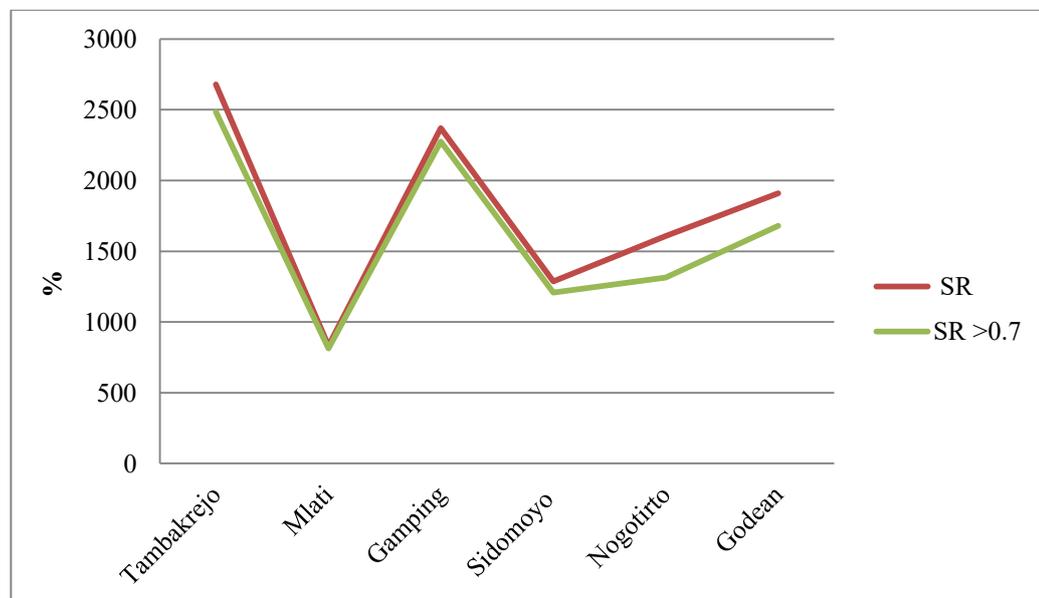
Gambar 4.53 Grafik Tekanan Sambungan Pelanggan

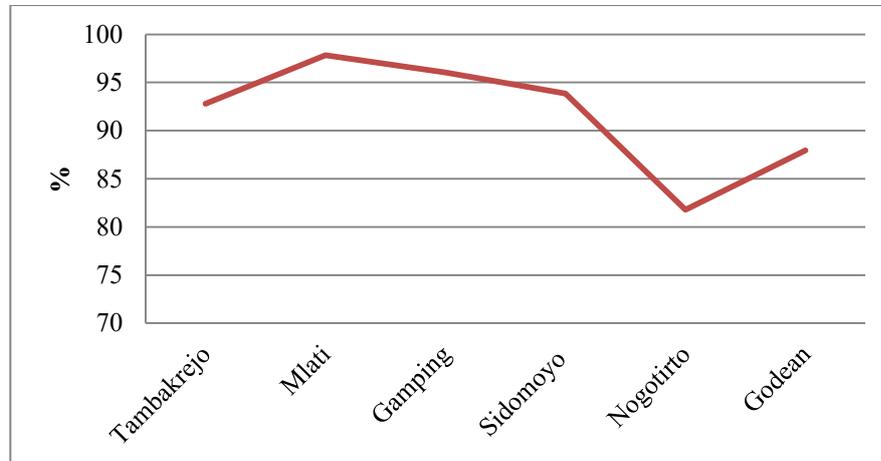
Gambar 4.54 Grafik Evaluasi Tekanan Sambungan Air Pelanggan

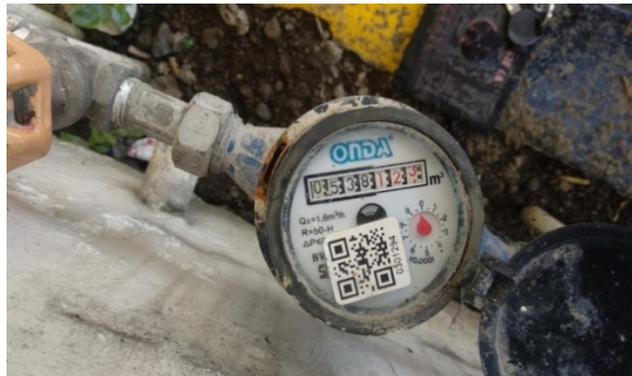
Gambar 4.55 Contoh Meter Air Pelanggan

Menurut Panduan Penilaian Kinerja PDAM, Penggantian Meter Air Pelanggan adalah indikator yang digunakan untuk menilai sejauh mana manajemen PDAM melakukan penggantian meter air. Penggantian meter air biasanya dilakukan jika pencatatan sudah tidak lagi akurat, atau benar benar rusak. Proess kalibrasi meter air pelanggan ialah antara 4 hingga 5 tahun sekali. Pada PDAM Sleman, data didapat dari Laporan teknik bagian hubungan pelanggan. Sebelum ditampilkan data, berikut akan kami tunjukkan contoh meter air pelanggan.

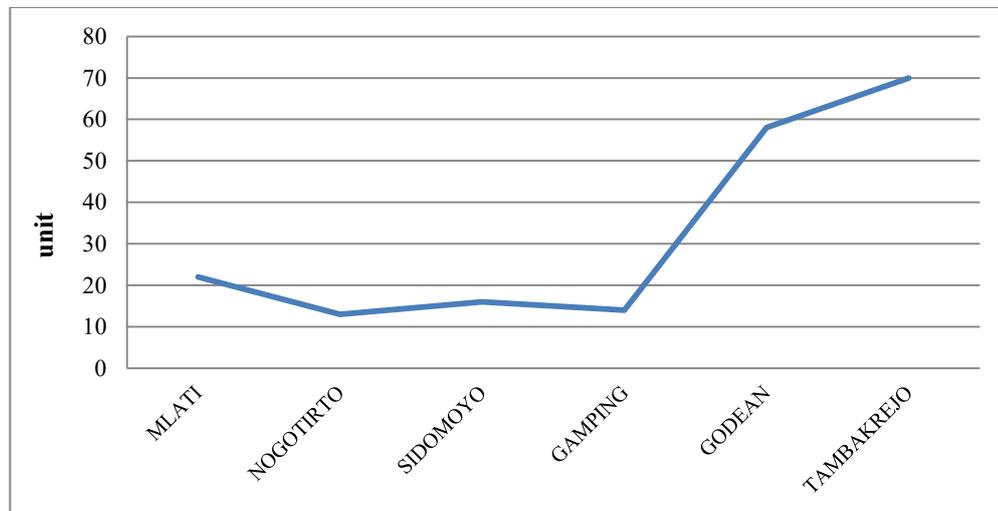
Gambar 4.56 Grafik Penggantian Meter Air
