BAB III

ANALISIS KONDISI EKSISTING OMAH DHUWUR GALLERY

3.2 Analisis Kondisi Eksisting Omah Dhuwur Gallery

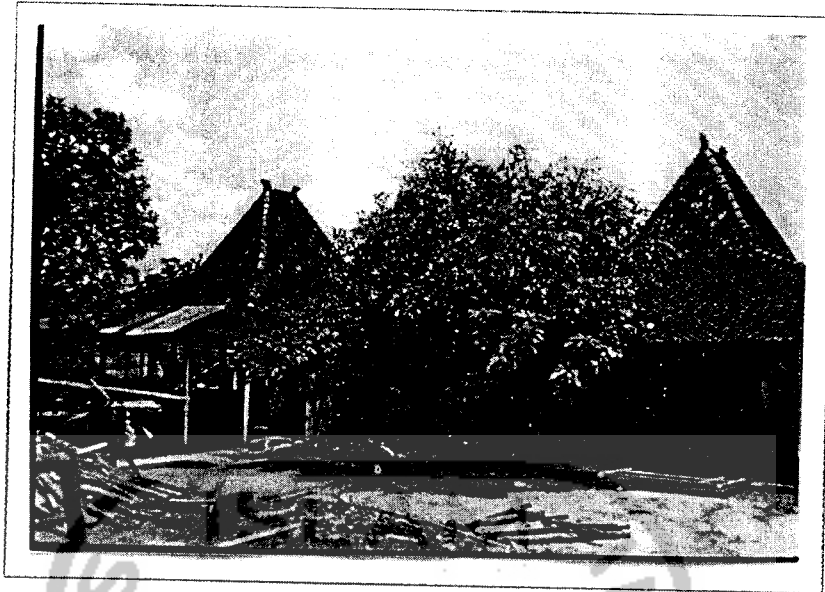
Gambar 3.5 : Tampak samping Timur Bangunan Tradisional Jawa Omah Dhuwur Gallery

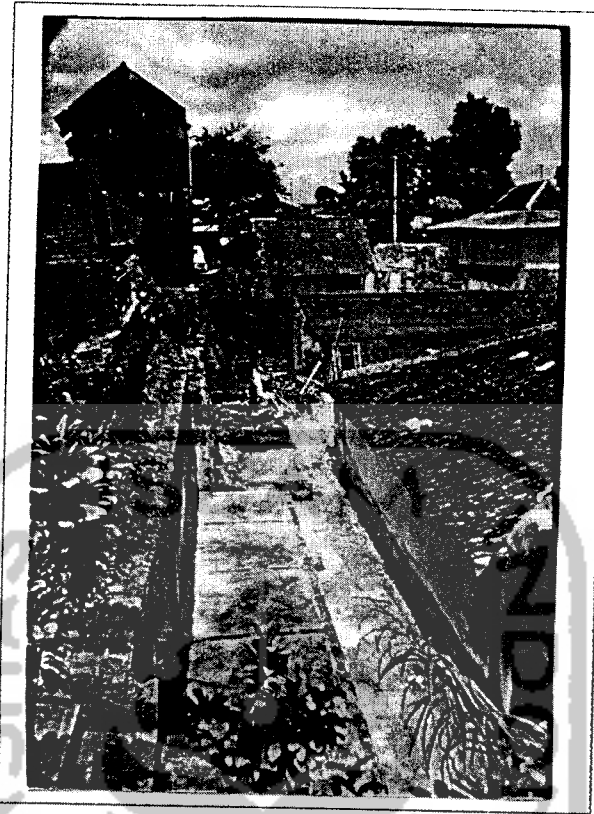
Gambar 3.7 : Tampak Belakang Bangunan Tradisional Jawa Omah Dhuwur Gallery, dilihat dari arah bangunan kolonial
Sumber: Dokumen pribadi,2001

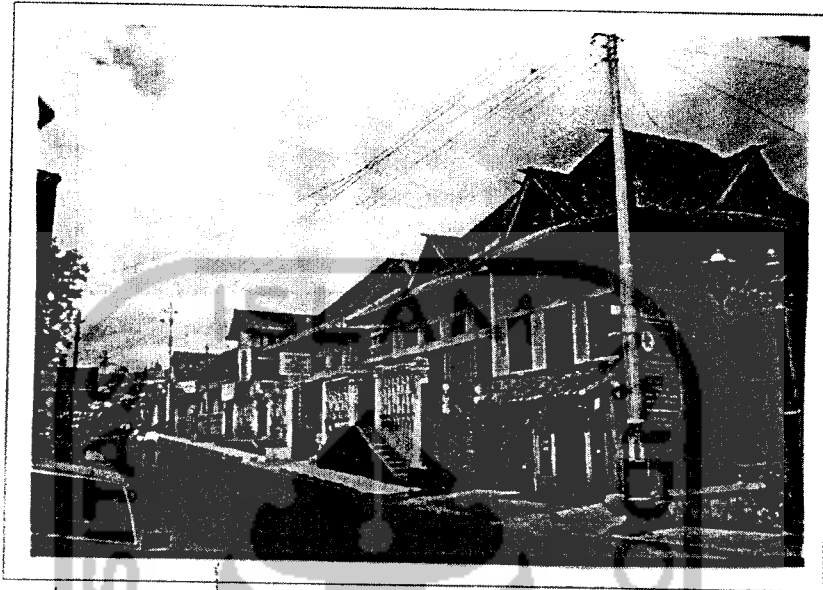
Gambar 3.9 : Tampak Depan Bangunan Kolonial Omah Dhuwur Gallery dan Entrance, dilihat dari arah samping barat
Sumber: Dokumen pribadi, 2001

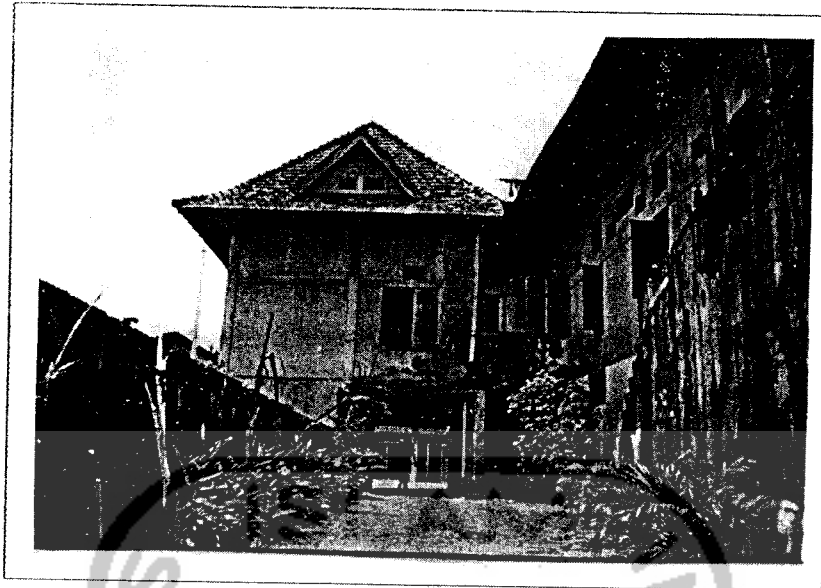
Gambar 3.11 : Tampak Samping Bangunan Kolonial Omah Dhuwur Gallery dan Entrance, dilihat dari arah belakang
