Bab III

TINJAUAN DAN DATA FISIK

BANGUNAN MANGUNDIPURAN

III. 2 Data fisik bangunan Mangundipuran

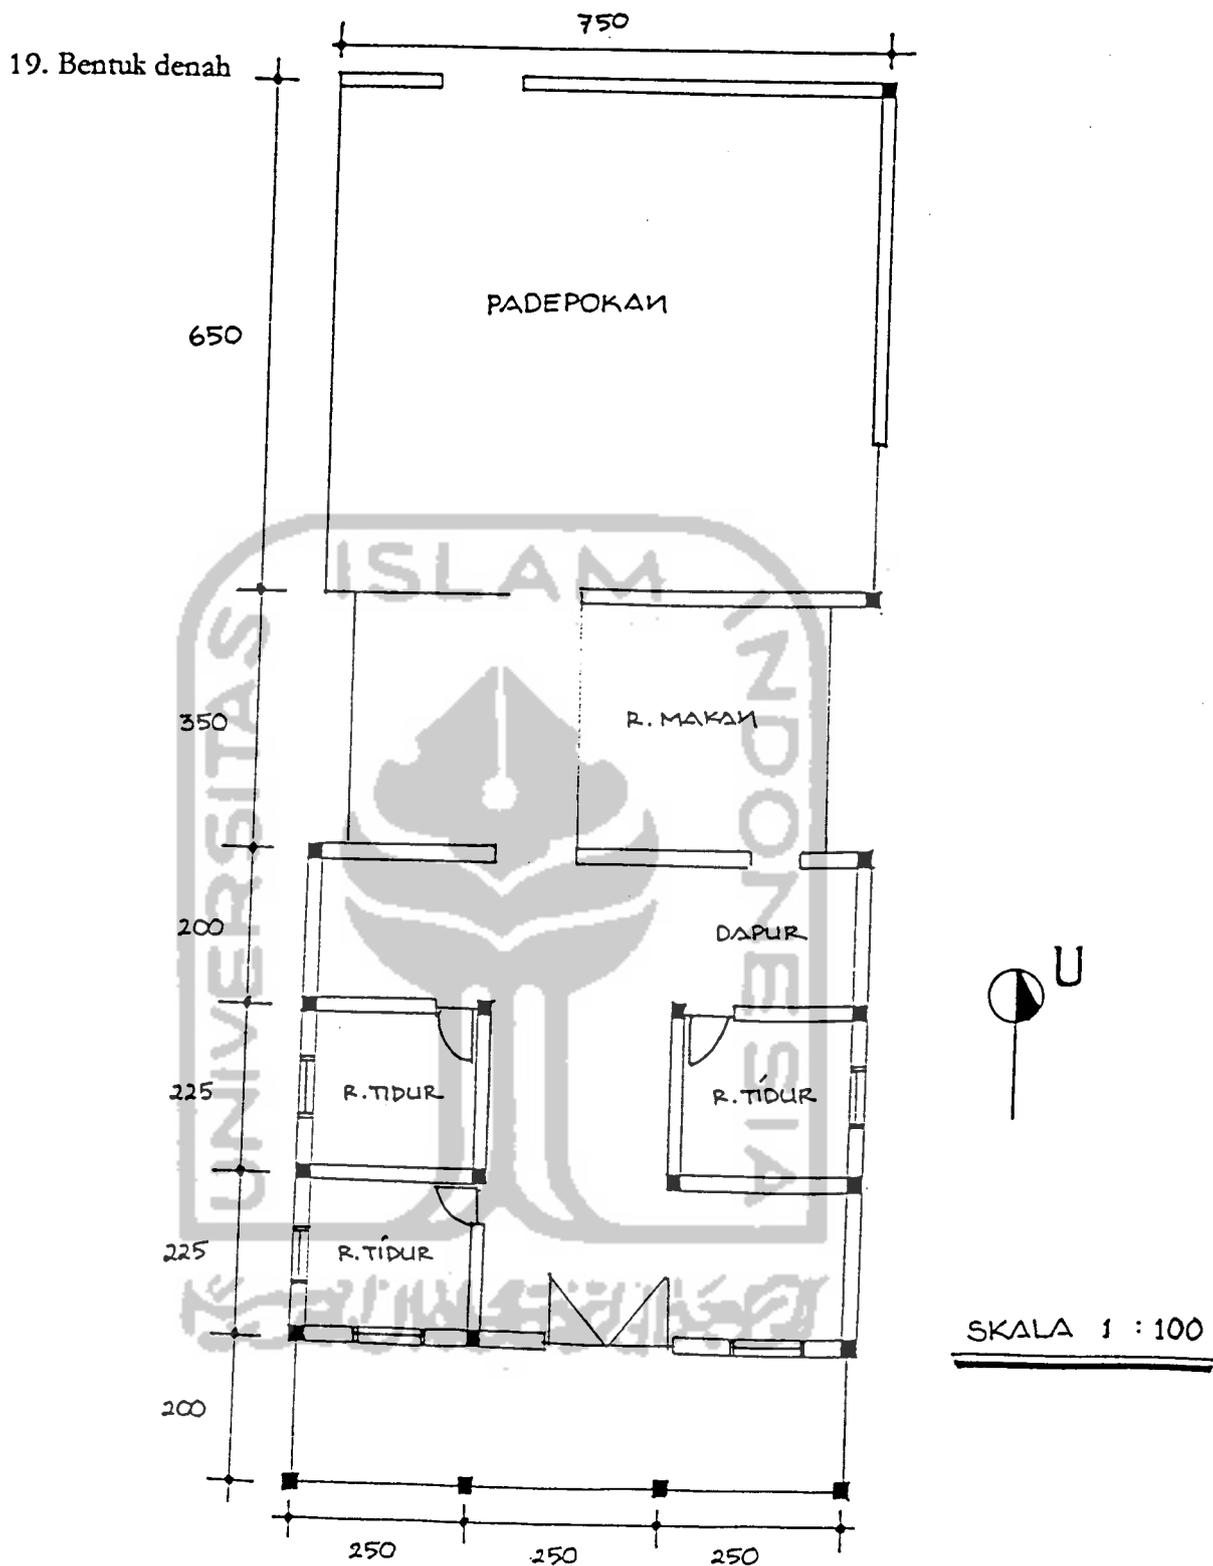
11. Bentuk denah : Persegi panjang
12. Tinggi Bangunan : 3.60 meter
13. Arah Bangunan : Menghadap ke selatan
14. Kerusakan Bangunan : Struktur bangunan, konstruksi kayu dan atap

18. Diskripsi singkat : Terdapat dua bagian bangunan. Bangunan pertama yang berada di bagian depan adalah bangunan utama dengan kondisi masih cukup baik, hanya bagian-bagian tertentu yang telah rusak baik atap maupun konstruksinya. Bagian kedua adalah bagian belakang bangunan utama dengan kondisi yang parah. Bangunan belakang ini tinggal reruntuhannya saja dengan adanya sisa ledakan dari serangan bangsa Inggris pada masa pemerintahan Sri Sultan Hamengubuwono V. Saat ini bangunan kosong dan tidak terpelihara.

Gambar III.2 Bentuk denah pada bangunan yang ada
(pengukuran secara langsung)

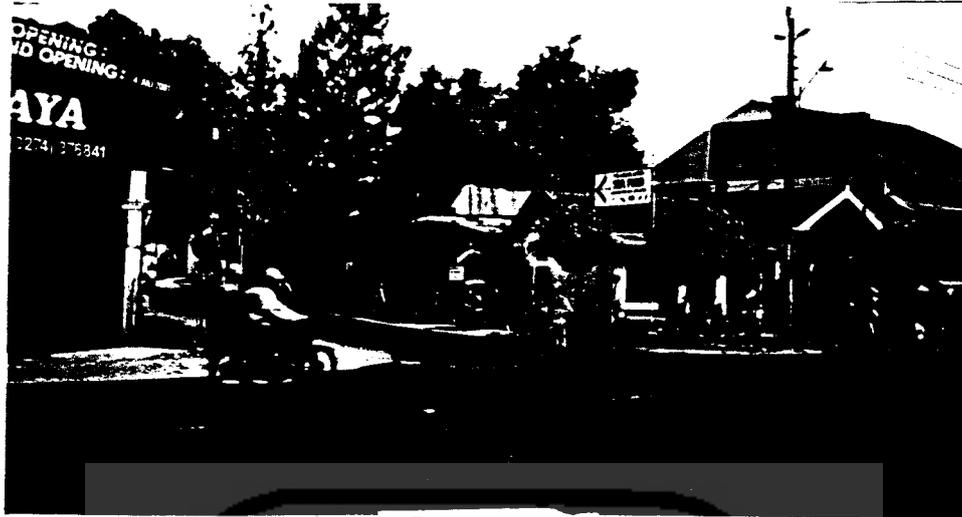
Gambar III.4

Visualisasi memasuki kawasan dari jalan raya Wates

Gambar diatas diambil dari arah timur jalan Wates. Dalam memasuki kawasan, tanda yang saat ini ada adalah tanda PUKJ seperti yang terlihat diatas.

Lebar jalan masuk adalah 6.00 meter dengan tipe aspal hot mix.

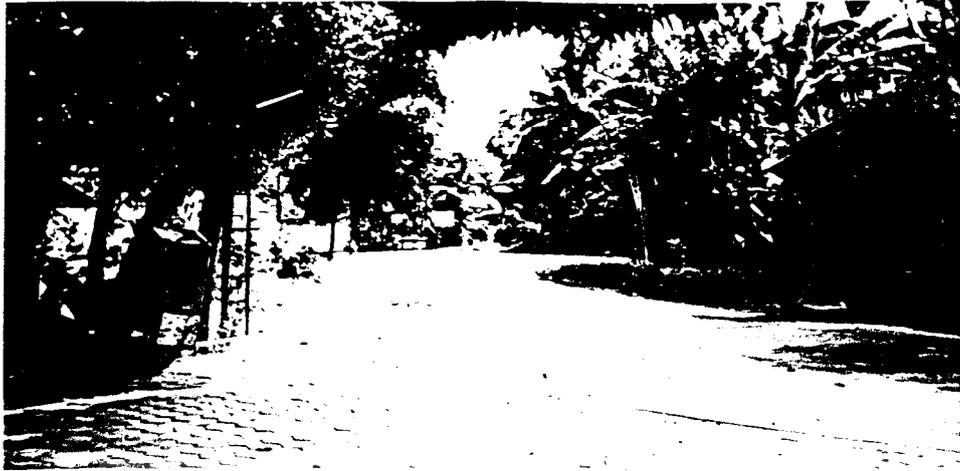
Gambar III.6

Jalan menuju Pesanggrahan Ambar Binangun (25 meter ke selatan)

Terlihat bangunan pesanggrahan Ambar Binangun yang berjarak kurang lebih 25 meter dari lokasi, sehingga pariwisata cukup mendukung lokasi karena kedekatannya dengan pesanggrahan dan dilalui sebagai jalan utama.

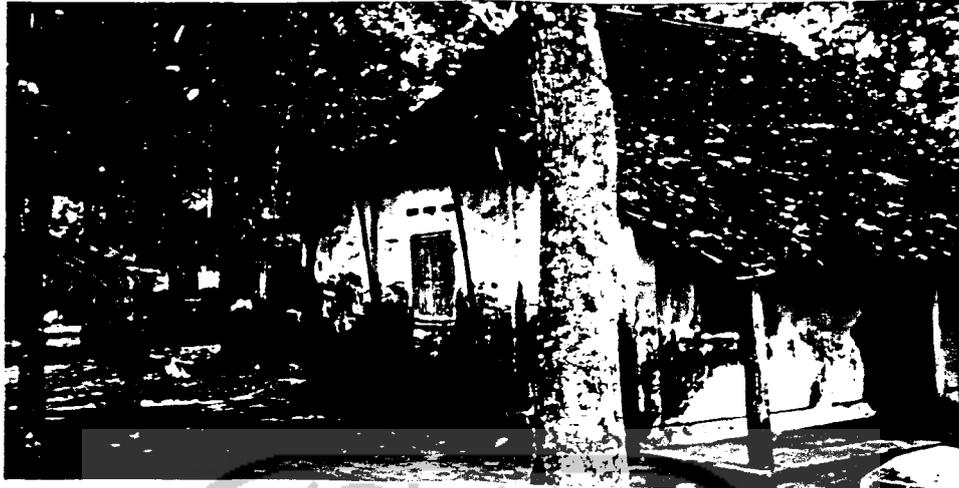
Gambar III.8
Bangunan utama dari entrance sebelah barat

Entrance utama ini adalah jalan kampung paving block dengan lebar kurang lebih hanya 3.50 meter (bisa untuk sirkulasi satu mobil).

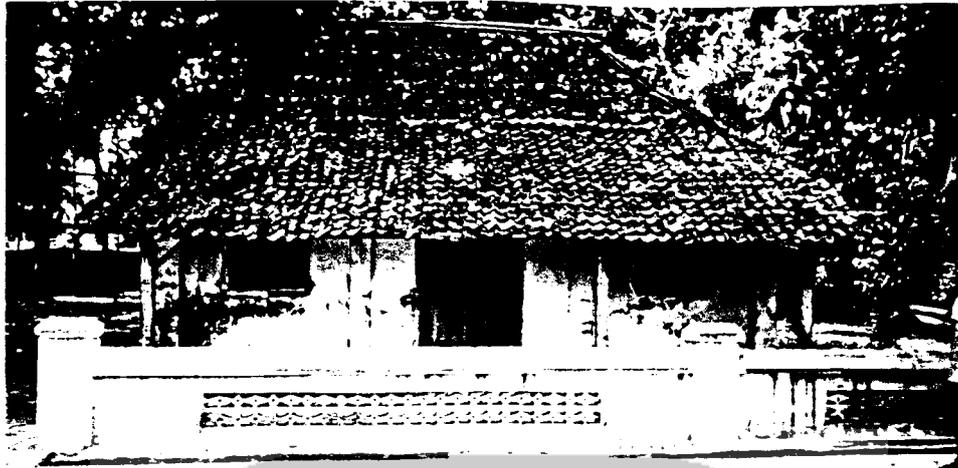
Gambar III.10
Visualisasi bangunan dari depan

Tampak depan bangunan utama dengan pola desain dan penampakan yang masih utuh.

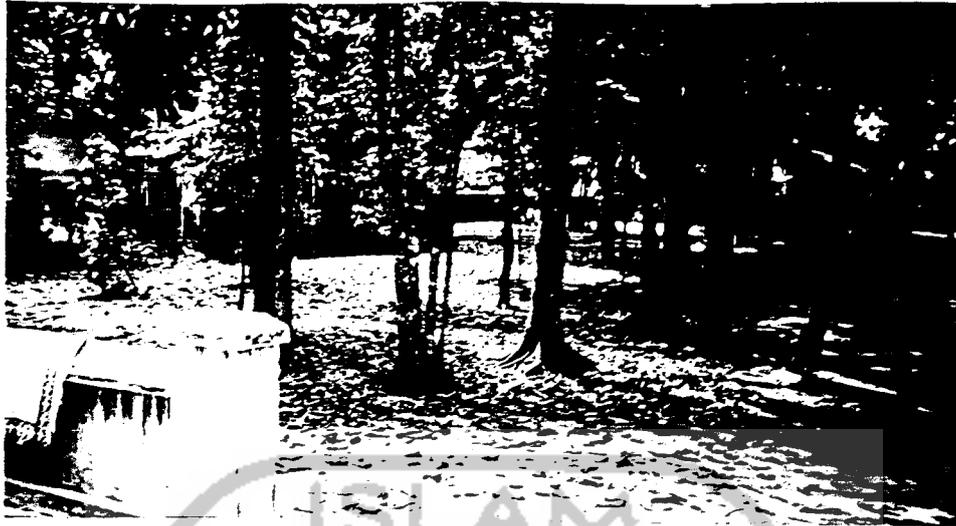
Gambar III.12

Visualisasi batas bangunan sebelah timur

Batas lokasi di bagian timur dengan adanya pagar dan kebun-kebun.
