## BAB V

### ANALISA DATA

## **V.I KATEGORI SATU**

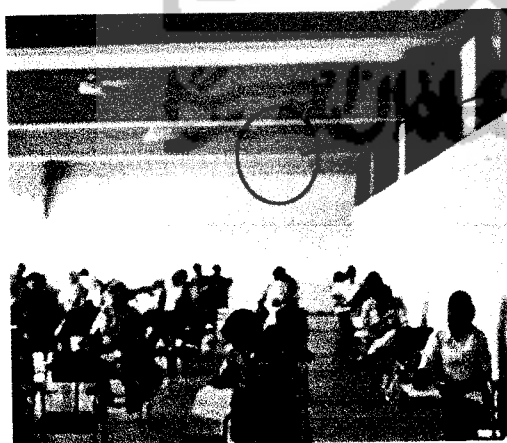
**Gambar 5.1** Ruang II/01  
Material Permukaan ruang kuliah II/01 di Fak. Hukum

Material permukaan terbuat dari bahan keras yang berjenis pemantul sempurna.

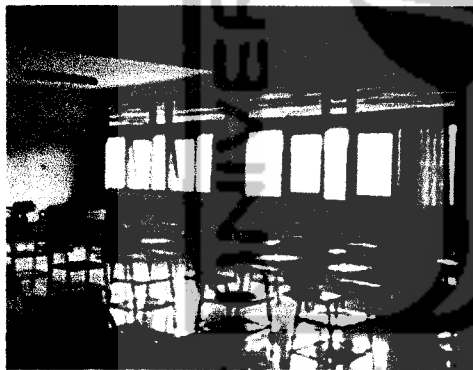
**Gambar 5.3** Ruang kuliah DM II/01  
Material Permukaan ruang kuliah DM II/01  
di Fak. Syariah

Hal ini sama dengan ruang sampel yang terdapat di Fakultas Syariah dimana jenis material permukaannya sama dengan material permukaan di Fakultas Hukum.

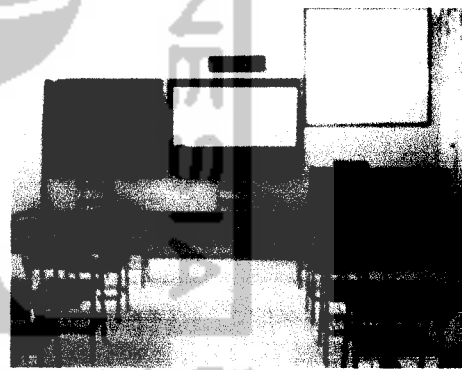
**Gambar 5.4** Ruang kuliah DM II/02  
Material Permukaan ruang kuliah DM II/02  
di Fak. Syariah

Dari gambar di atas dapat kita lihat material ruang sampel yang rata-rata terbuat dari jenis material keras yang termasuk bahan yang memantulkan bunyi dengan sempurna, sehingga tingkat pemantulan dalam ruang cukup tinggi.

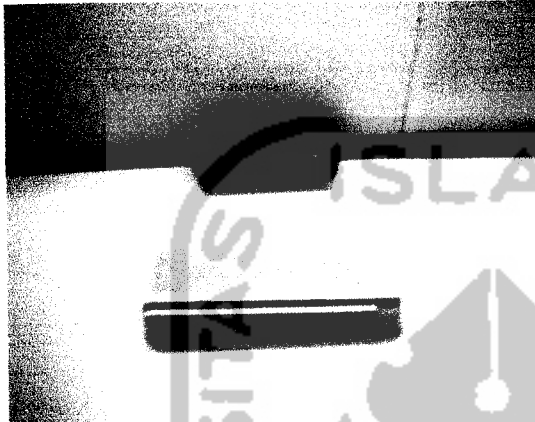
**Gambar 5.7** Jenis penguat suara di Fak. Hukum

Pada sampel ruang kuliah di Fakultas Hukum jenis penguat suara yang digunakan seperti pada gambar 5.7, dimana peletakkannya pada bagian atas tepatnya pada langit-langit ruang.

Dari gambar di atas dapat kita lihat jenis penguat suara yang terdapat pada ruang sampel, peletakan penguat suara pada Fakultas Hukum secara umum dapat kita lihat usaha untuk memenuhi distribusi suara dalam ruang sampel, hanya saja peletakan penguat suara ini kurang ditunjang dengan perbaikan lainnya. Sedang pada Fakultas Syariah peletakan penguat suara masih kurang dapat

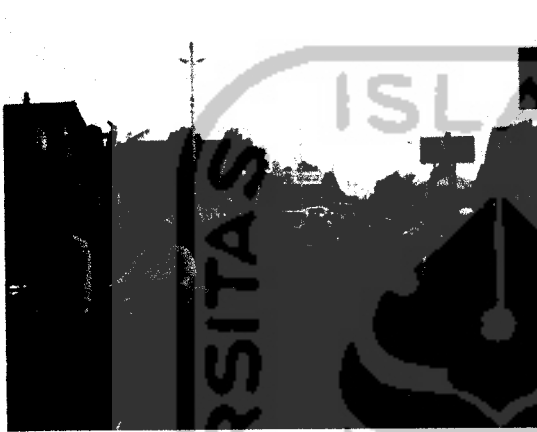
**Gambar 5.11** Sumber bising Fak. Hukum

Bising yang terjadi di sampel Fakultas Hukum banyak didapat dari padatnya arus lalu-lintas di sekitar sampel, selain itu juga karena jarak bangunan sampel dengan bangunan lainnya sangat berdekatan.

Penanggulangan untuk mengurangi bising yang terjadi pada lokasi sampel ini dapat dilakukan dengan pemberian elemen pereduksi bising, mengingat jarak

bangunan yang berdekatan menyebabkan penggunaan vegetasi dan tembok penghalang kurang begitu maksimal. Untuk bising yang bersumber suara-suara mahasiswa di depan ruang, dapat dilakukan dengan mengurangi jumlah bukaan pada sisi tersebut. Sedang untuk bising dari luar bangunan seperti kendaraan bermotor dapat dengan pemberian elemen beton berongga pada sisi luar bangunan ruang sampel (gambar 5.13).

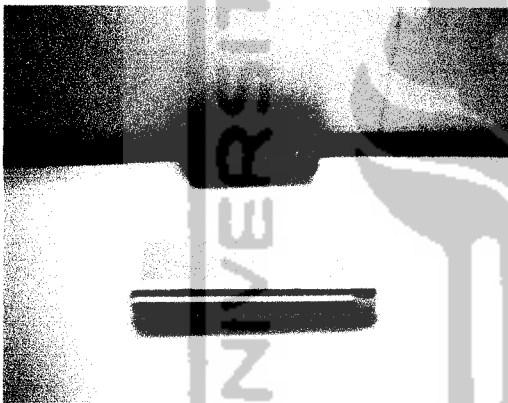
**Gambar 5.14** Alat pengatur suhu

Pada sampel ruang II/11 Fakultas Hukum terlihat adanya alat pengatur suhu, dari hasil pengamatan dan pengukuran diketahui bahwa kebisingan yang terjadi dalam ruang lebih rendah daripada ruang lain

Pada sampel ruang II/11 fakultas Hukum merupakan satu-satunya sampel di stratified satu yang memiliki alat pengatur suhu, sehingga kondisi efek suhu ruang dapat diatasi.

Untuk perbaikan kondisi akustik, pemasangan alat pengatur suhu sangat diperlukan untuk mencapai kenyamanan audio dimana elemen-elemen lain akan berfungsi lebih maksimal dengan adanya kontrol suhu.

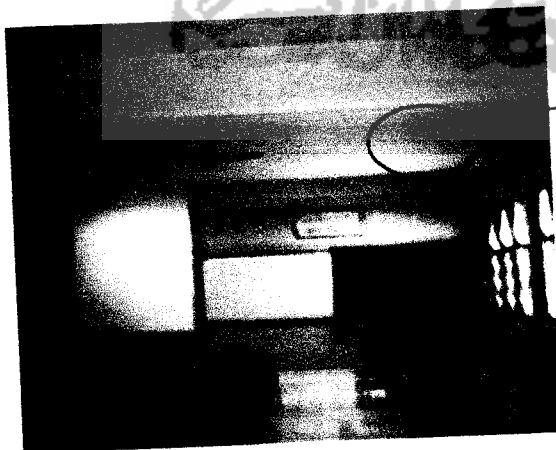
**Gambar 5.16** Jenis material ruang sampel kategori II

Material permukaan semua terbuat dari permukaan keras yang merupakan jenis pemantul sempurna, kedua ruang sampel memiliki jenis material sama.

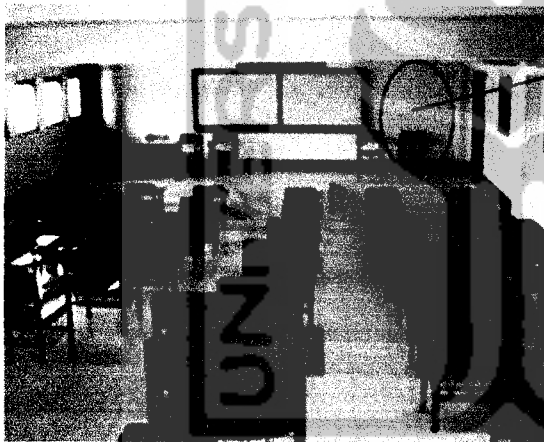
**Gambar 5.19** Material ruang FTSP

Pada fakultas Tehnik Sipil dan Perencanaan material ruang juga terbuat dari material keras dengan bukaan yang cukup banyak pada kedua sisinya dengan material keras juga.
