BAB 6

EVALUASI DESAIN

Gedung pameran di Kota Malang merupakan suatu gedung multifungsi yang dapat menampung berbagai aktivitas di Kota Malang dalam menunjang kegiatan MICE. Dari berbagai jenis kegiatan yang dilaksanakan dalam berbagai jenis gedung yang tersebar di Kota Malang dapat di efisiensi kan dilaksanakan dalam satu gedung pameran ini.

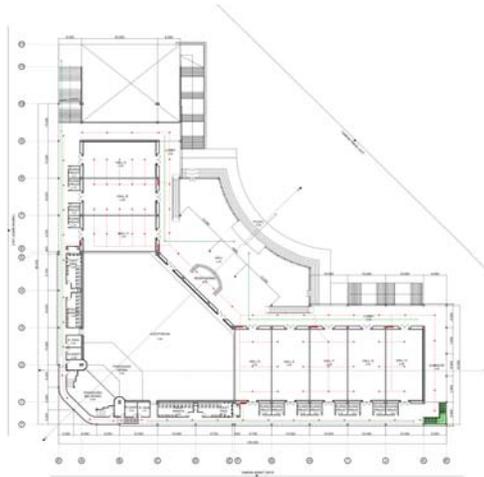
Denah ground floor mendapatkam sumber air untuk kebakaran hanya didapatkan dari sprinkle pada masing-masing ruangan, sehingga untuk pemadaman bagian luar belum tersedia

Gambar 172. Skema keselamatan sebelum evaluasi

Dokumen sebelumnya menunjukkan rancangan sistem keselamatan bangunan belum ada sumber air tambahan yang dapat digunakan apabila terjadi kebakaran. Hasilnya adalah sebagai berikut:

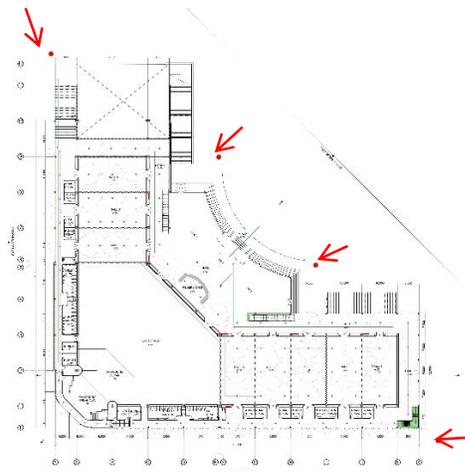
Denah *ground floor* setelah evaluasi sehingga diterapkan *outdoor hydrant* sebagai sumber air ketika terjadi bencana kebakaran sebagai sistem pemadaman dari luar.

Gambar 173. Skema keselamatan setelah evaluasi

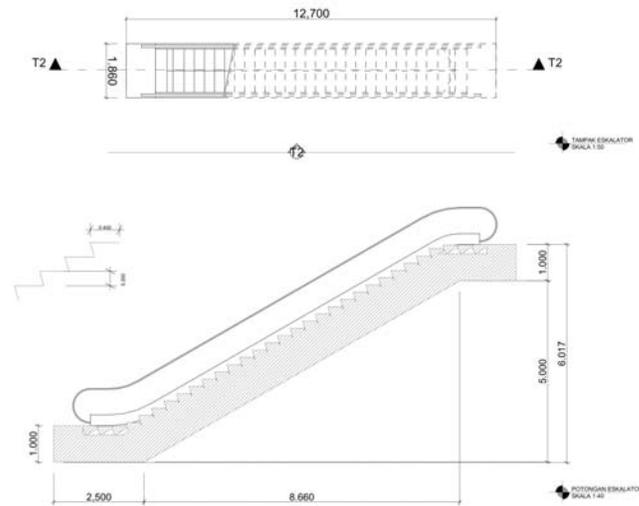
Alat transportasi bangunan pada dokumen sebelumnya diterapkan escalator untuk akses pengunjung ke lantai 2, namun dari segi akses difabel belum mencukupi. Sehingga didapatkan hasil evaluasi sebagai berikut:

Gambar 174. Detail Eskalator
