**EVALUASI TINGKAT KERUSAKAN PERKERASAN LENTUR
 RUAS JALAN MT HARYONO DAN MAYJEN SUTOYO PADA
 TAHUN 2002 DAN PEMECAHANNYA**

**JURUSAN TEKNIK SIPIL
 FAKULTAS TEKNIK SIPIL DAN PERENCANAAN
 UNIVERSITAS ISLAM INDONESIA
 2003**

Tugas Akhir ini berupa identifikasi kerusakan, jenis kerusakan, dan penyebab kerusakan pada ruas jalan yang diteliti, dan dilanjutkan dengan penelitian di laboratorium jalan raya FTSP UII

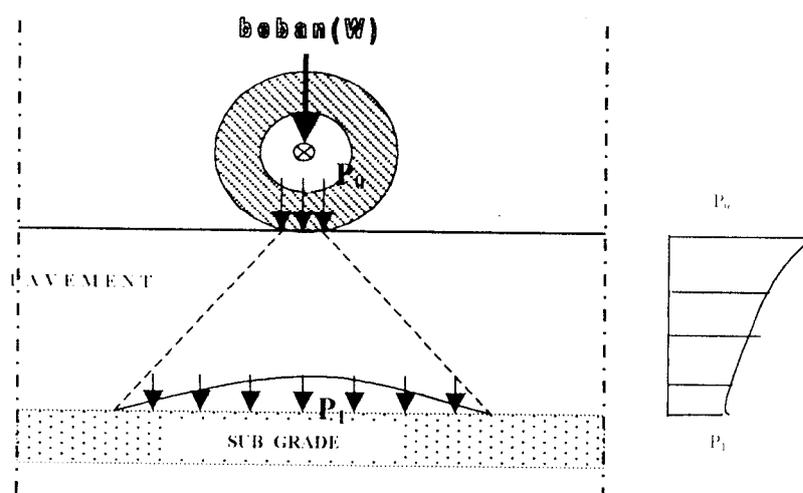
Gambar 2.1. Distribusi Beban Roda pada *Pavement*.

Pada gambar 2.1 dapat dilihat penyebaran beban roda kendaraan melalui lapis keras. Beban kendaraan dilimpahkan kelapis keras melalui bidang kontak roda berupa beban terbagi merata P_0 . Beban tersebut diterima oleh lapisan permukaan dan disebarkan kelapisan berikutnya sampai ketanah dasar sehingga menjadi P_1 yang lebih kecil dari daya dukung tanah dasar:

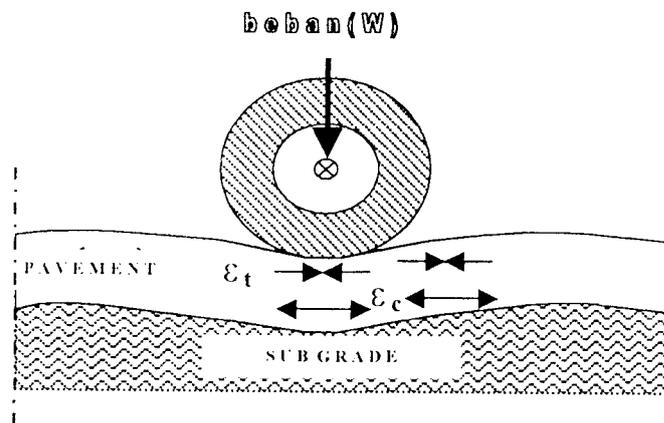
Gambar 2.2 Penyebaran Tegangan Akibat Beban Kendaraan

1. Kondisi dimana secara umum intensitas tegangan vertikal maksimum akan berkurang pada setiap lapisan yakni dari P_0 ke P_1 .
2. Kondisi dimana beban roda melendutkan struktur perkerasaan dan menyebabkan tegangan tarik / tekan dan regangan tarik / tekan pada permukaan perkerasaan aspal. Beban diatas permukaan aspal tersebut dianggap sebagai penyebab kedua regangan tersebut seperti ditunjukkan dalam gambar 2.3 yaitu regangan tarik horizontal (ϵ_t), dan regangan tekan vertikal (ϵ_c). jika regangan tarik horizontal (ϵ_t) berlebih, maka akan terjadi retak pada lapisan beraspal, dan bila regangan tekan vertikal (ϵ_c) berlebih, maka akan terjadi deformasi permanen pada permukaan struktur perkerasaan oleh beban berlebihan pada tanah dasar. Akan tetapi besaran-besaran seperti P_0 , P_1 , ϵ_t , dan ϵ_c

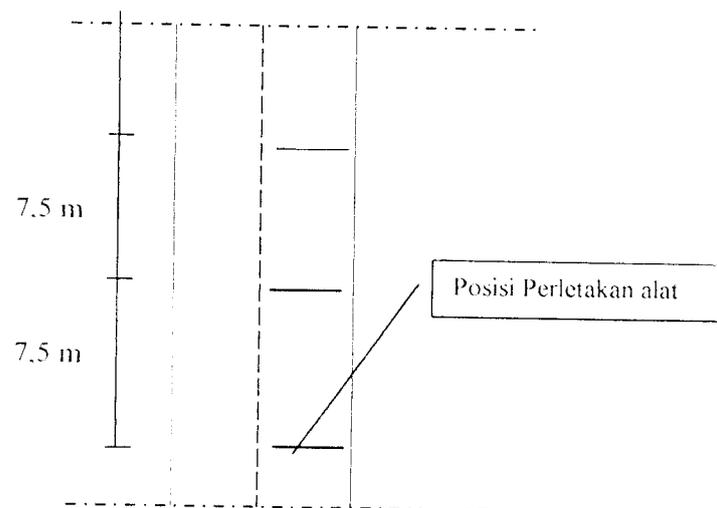
Gambar 5.2 Perletakan Alat saat Pengukuran *Ruth Depth*

- 1) Pengukuran dilakukan dengan menggunakan peralatan yang sama yaitu 1 set *straight edge*
- 2) Alat diletakkan pada posisi melintang badan jalan dan diukur kedalaman alur maksimum pada tiap titik, interval titik pengukuran setiap jarak 7,5 meter searah panjang jalan.

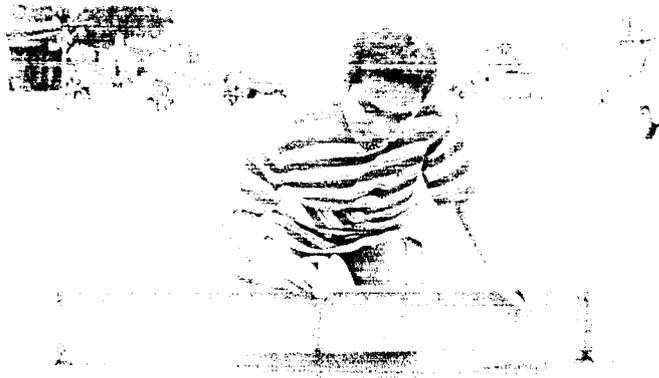
- c. Untuk titik-titik selanjutnya, dengan cara yang sama didapatkan nilai-nilai seperti pada tabel kemudian nilai rata-rata masing-masing stasiun di ambil rata-ratanya kembali. Pada lokasi penelitian didapat nilai *ruth depth* rata-rata sebesar = 0,5706 inch (lampiran 18-19).

Gambar 5.3 Pengukuran *Ruth Depth* Dengan Menggunakan *Straight Edge*
Sumber : Lokasi Penelitian Dilapangan

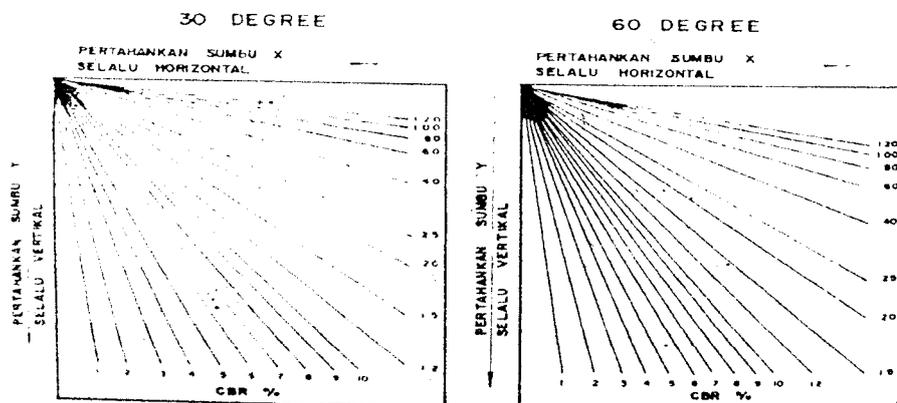
Gambar 5.5 Transparansi Skala CBR

Data lapangan umumnya dalam SPP, tapi dalam analisa data dipergunakan SPR. Korelasi dengan nilai CBR diperoleh dengan menggunakan kertas transparan seperti gambar 5.5. Kertas transparan tersebut digeser-geserkan dengan tetap menjaga sumbu grafik pada kedua gambar sejajar, sehingga diperoleh garis kumulatif tumbukan (gambar 5.6) berimpit dengan salah satu garis pada kertas transparan. Nilai yang ditunjukkan oleh garis tersebut merupakan nilai CBR lapangan pada kedalaman tersebut. Setelah didapat gambar grafik hubungan antara kumulatif pukulan dan kedalaman penetrasi selanjutnya di tarik garis yang menyinggung grafik tersebut. Dari garis singgung itulah didapat nilai CBR lapangan pada lokasi pengujian (lampiran 8-9)

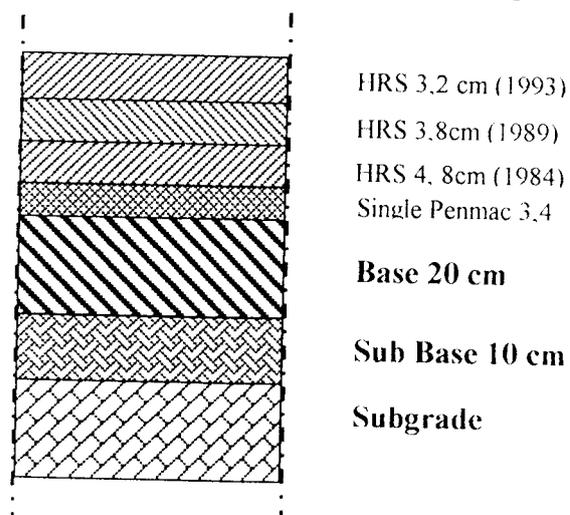
**Gambar 5.7** Susunan Perkerasan tahun 1993

Tebal lapis tambahan (overlay) yang diperoleh dari hitungan di atas adalah 8,130 cm sedangkan pekerjaan terakhir pada ruas jalan MT Haryono dan Mayjen Sutoyo pada tahun 1993 oleh Departemen Pekerjaan Umum Cabang Dinas Propinsi Daerah Istimewa Yogyakarta adalah peningkatan kelas jalan dengan pelapisan HRS setebal 5 cm (sudah terdeformasi menjadi 3,2 cm) seperti gambar berikut ini:

Dengan demikian terdapat selisih ketebalan lapisan perkerasan hasil evaluasi dengan pekerjaan yang pernah dilakukan pada ruas jalan tersebut sebesar 4,93 cm. Selisih ini disebabkan oleh umur rencana peningkatan jalan yaitu 10 tahun sudah terlampaui 9 tahun, sehingga dengan pertumbuhan lalu lintas selama 9 tahun tersebut akan memperbesar nilai LER yang selanjutnya akan menambah tebal perkerasan yang diperlukan.

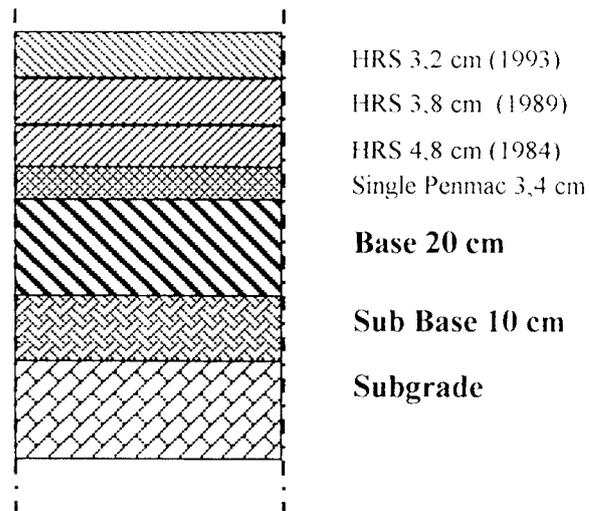
Gambar 5.8 Susunan Perkerasan lama

Kondisi perkerasan pada ruas jalan MT Haryono dan Mayjen Sutoyo yang ada sekarang tidak sama dengan kondisi pada tahun 1993 saat jalan baru di *overlay*. Seiring dengan perkembangan lalu lintas maka permukaan perkerasan jalan telah mengalami kerusakan sehingga susunan ketebalan perkerasan yang ada sekarang adalah seperti tertera dalam gambar berikut:

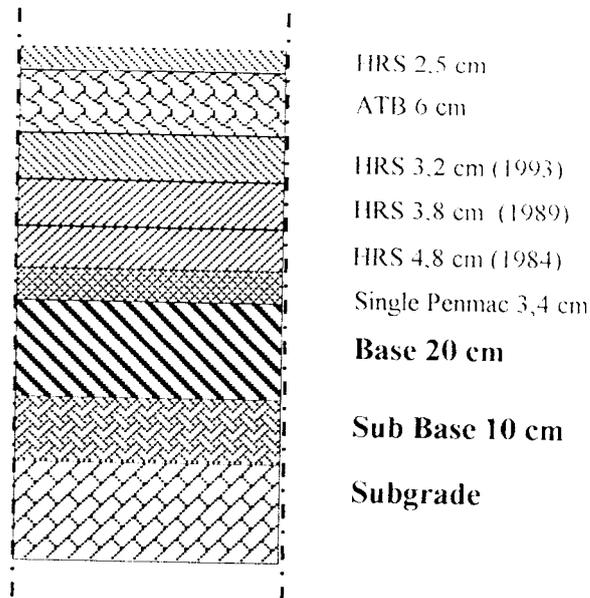
Gambar 5.9 Susunan Rencana Perkerasan 2002-2007

Lapis tambahan (*overlay*) dari hitungan di atas adalah setebal 6 cm. Lapis tambahan ini direncanakan memakai ATB 6 cm dan HRS 2,5 cm, sehingga susunan perkerasannya seperti gambar berikut :

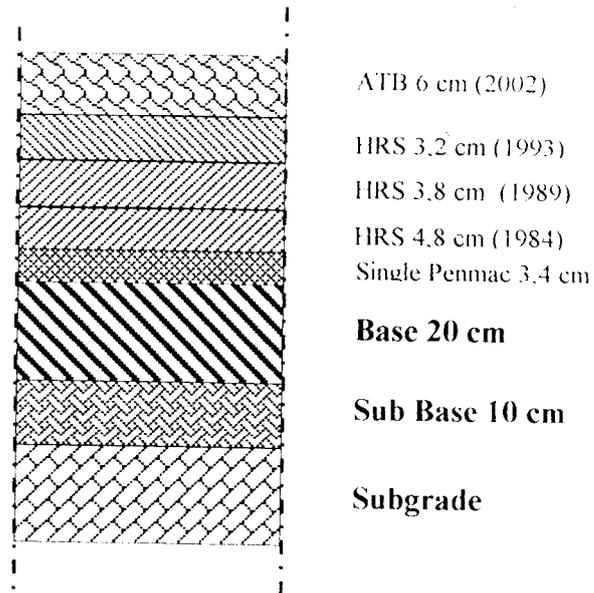
Gambar 5.10 Susunan Perkerasan 2002-2007

Seiring dengan perkembangan lalu lintas maka permukaan perkerasan jalan telah mengalami kerusakan sehingga susunan ketebalan perkerasan yang ada sekarang adalah seperti tertera dalam gambar berikut:

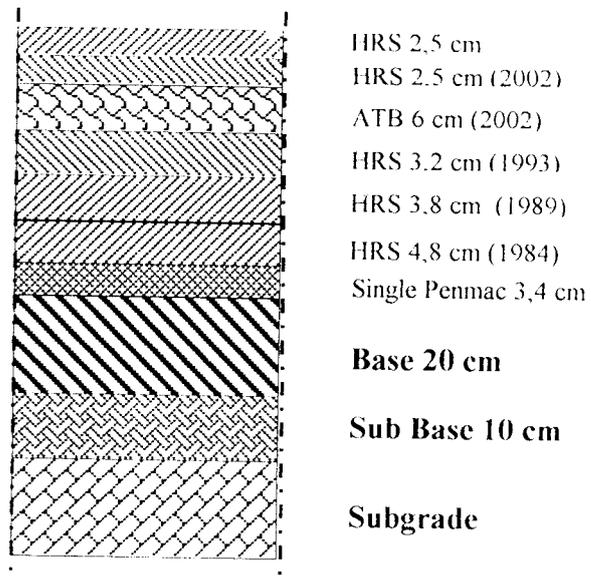
Gambar 5.11 Susunan Rencana Perkerasan 2007-2012

Lapis tambahan (*overlay*) dari hitungan di atas adalah setebal 1,88 cm. Lapis tambahan ini direncanakan memakai HRS 2,5 cm, sehingga susunan perkerasannya seperti gambar berikut :
