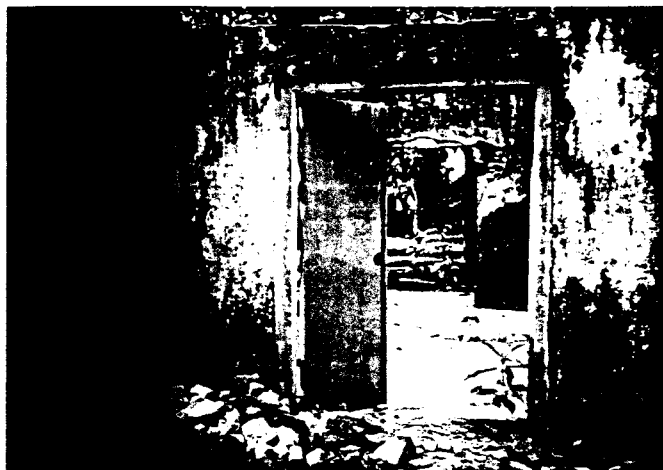
Gambar IV.13

7. Analisa Kerusakan dinding bangunan dua

Kerusakan pada dinding karena terkena bom dari dahulu (masa penjajahan bangsa Inggris) tetap dipertahankan artefaknya untuk memberikan suatu cerita
