## BAB IV

### ANALISIS DAN PEMBAHASAN

### 4.3. Analisis Rumah Krickak

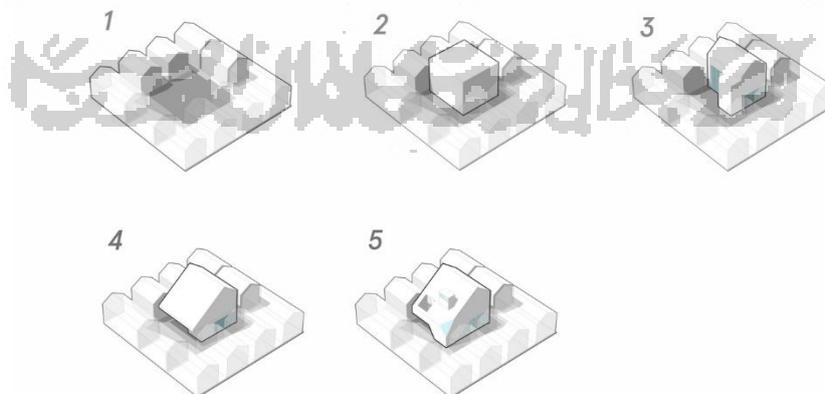
Gambar 4. 2 Konsep Massa Bangunan Norhouse

Terletak di pemukiman padat dengan satu akses berupa gang sempit di Jalan Pahlawan, Bandung, Jawa Barat, Indonesia, NOR House merupakan tempat tinggal dua lantai pasangan, Sisca dan Ovia yang selesai pada awal 2018. Norhouse mendapatkan penghargaan pada ajang Good Design Indonesia (GDI) oleh Kementerian Perdagangan (Kemendag) melalui Direktorat Pengembangan Ekspor Nasional (PEN) pada tahun 2019. Berikut merupakan konsep massa bangunan dari NOR House

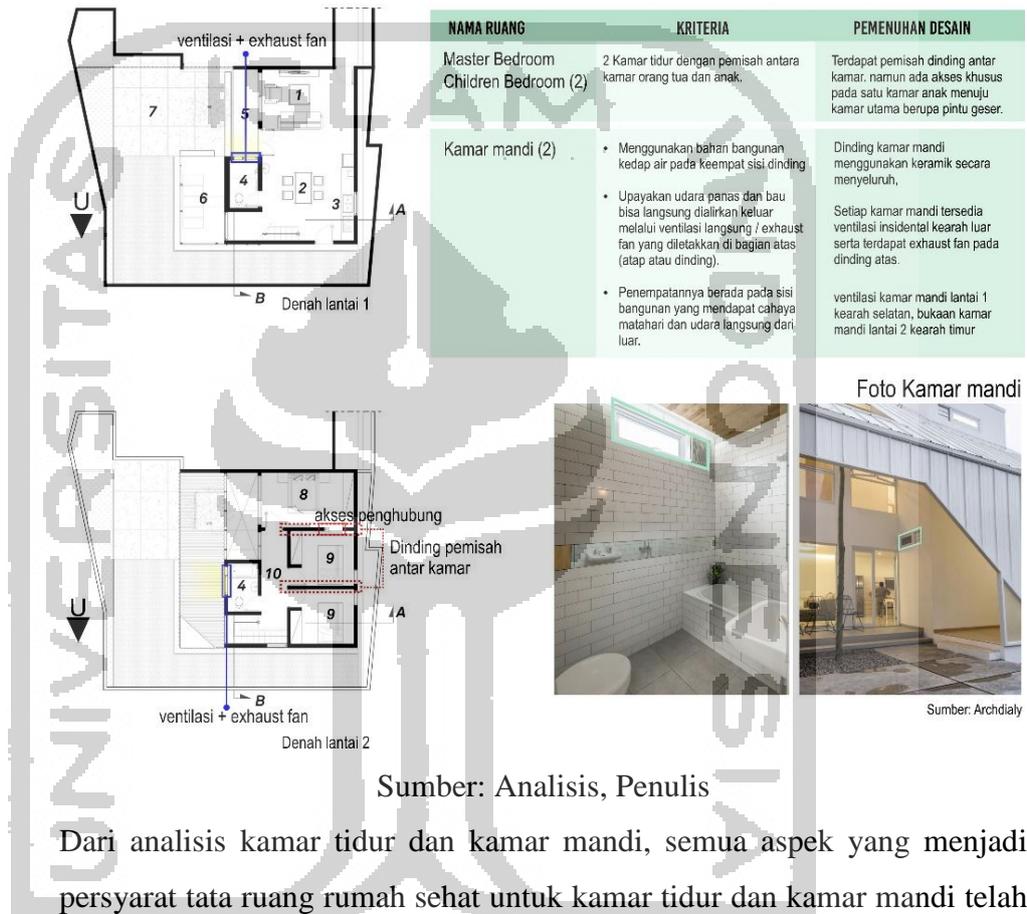
Gambar 4. 3 Analisis Kebutuhan Ruang Kamar dan Kamar Mandi Norhouse

Dari analisis kamar tidur dan kamar mandi, semua aspek yang menjadi persyaratan tata ruang rumah sehat untuk kamar tidur dan kamar mandi telah terpenuhi sesuai dengan gambar yang telah ditunjukkan diatas.

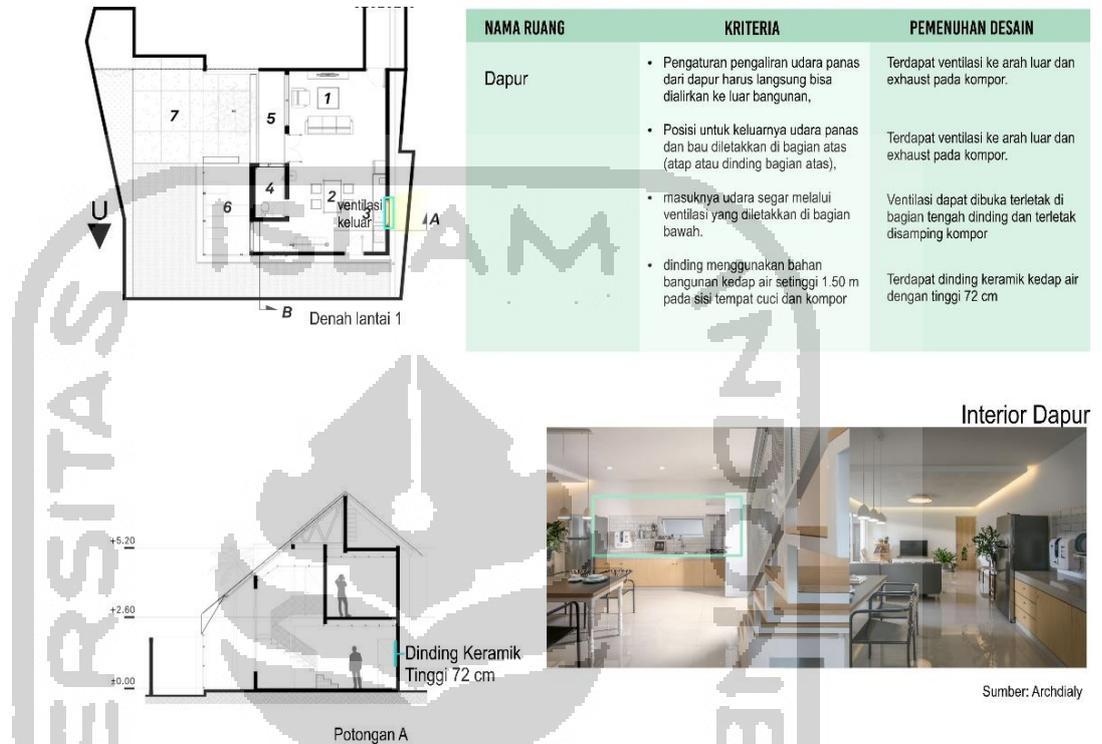
Gambar 4. 4 Analisis Kebutuhan Ruang Dapur Norhouse

Dari analisis ruang dapur, dari 4 aspek yang harus dipenuhi 3 diantaranya terpenuhi secara maksimal, hanya tinggi dinding kedap air pada bangunan ini belum memenuhi yakni 72 cm saja dari standar 1,5 m

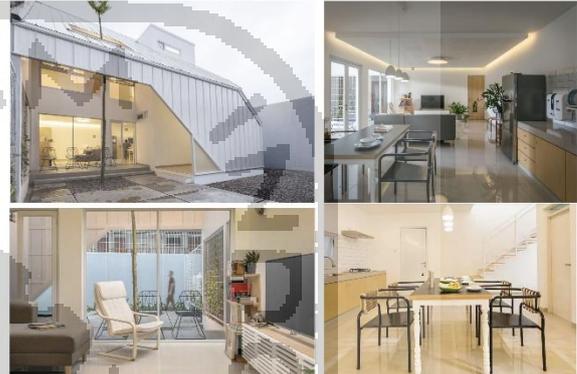
Interior Ruang Makan & Ruang Keluarga

NAMA RUANG	KRITERIA	PEMENUHAN DESAIN
Ruang Multifungsi	<ul style="list-style-type: none"> <li>Ruang multifungsi yang dapat berupa ruang makan, ruang keluarga</li> <li>Harus mempunyai penerangan alami dengan memberi bukaan jendela yang menghadap ke arah luar.</li> </ul>	<p>Berupa Ruang Makan dan Ruang Keluarga yang terletak di lantai 1</p> <p>Terdapat bukaan kearah timur pada ruang keluarga.</p>

Dari analisis diatas dapat diketahui bahwa kedua kriteria ruang multifungsi telah terpenuhi pada bangunan NOR House ini.

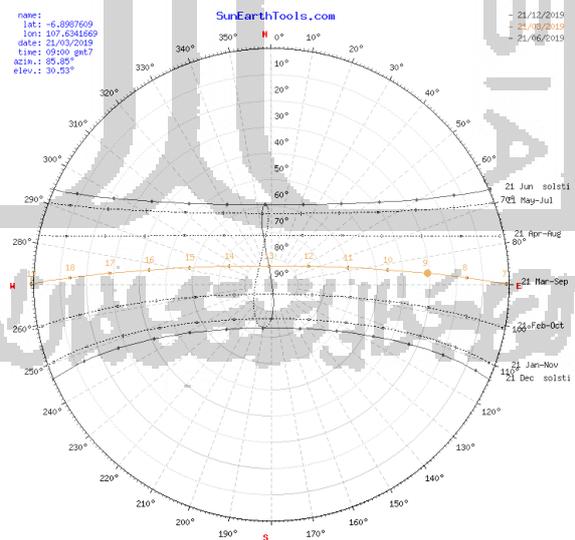
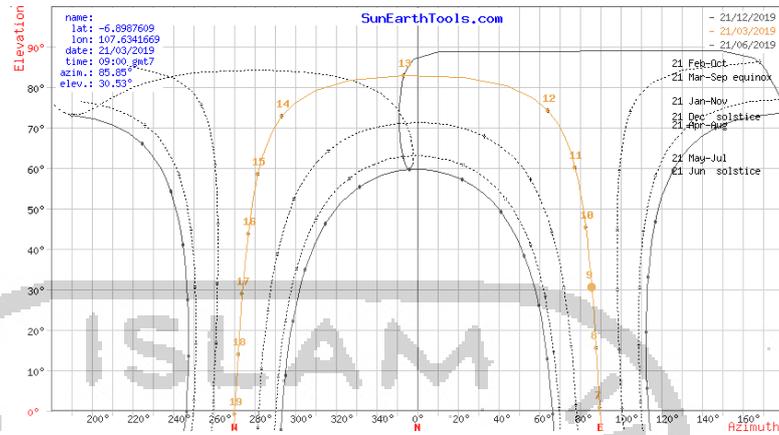
Gambar 4. 7 Sunchart Bandung, Indonesia

Pukul	Elevasi	Azimuth
9:00:00	30.53°	85.85°
12:00:00	74.19°	64.29°
16:00:00	43.77°	276.89°

Bukaan dan fasad Norhouse dianalisis dengan menggunakan data diagram matahari diatas. Berikut hasil analisis yang dilakukan:

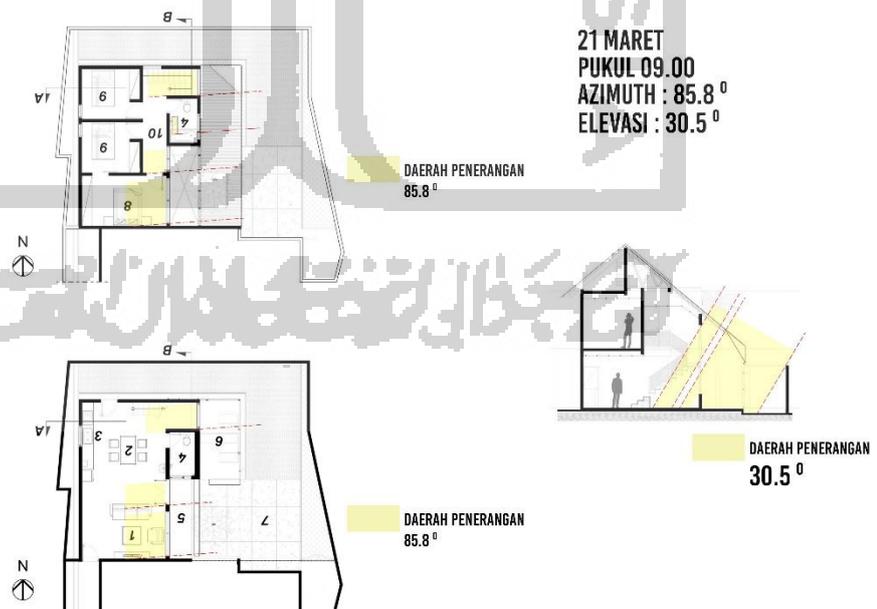
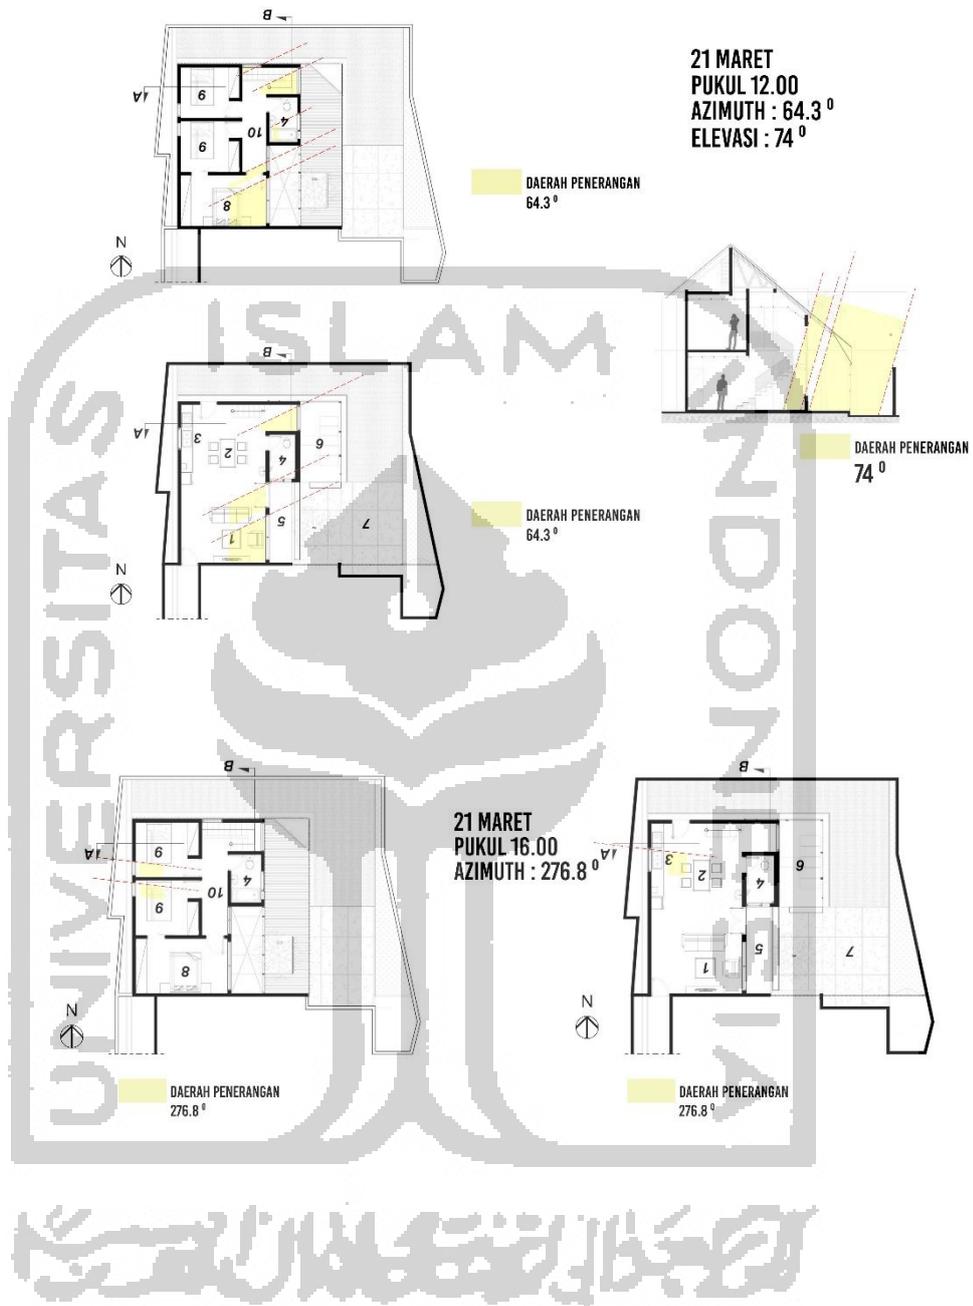
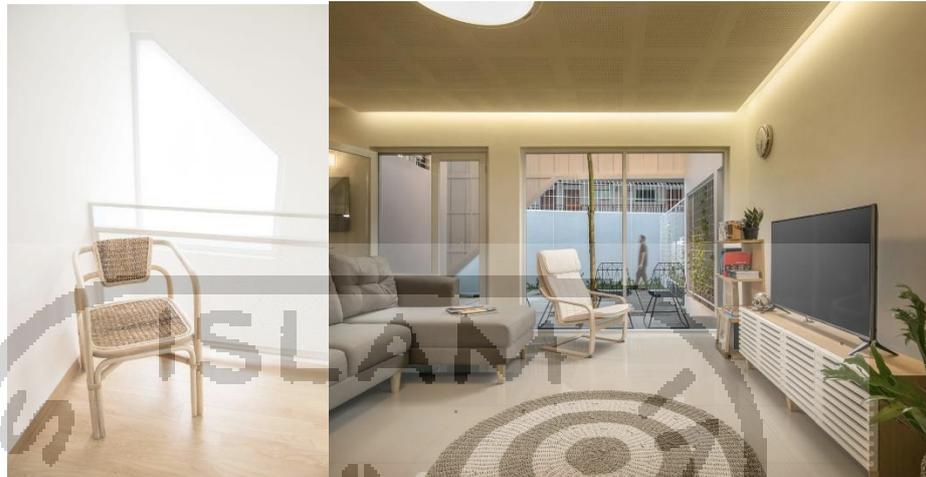
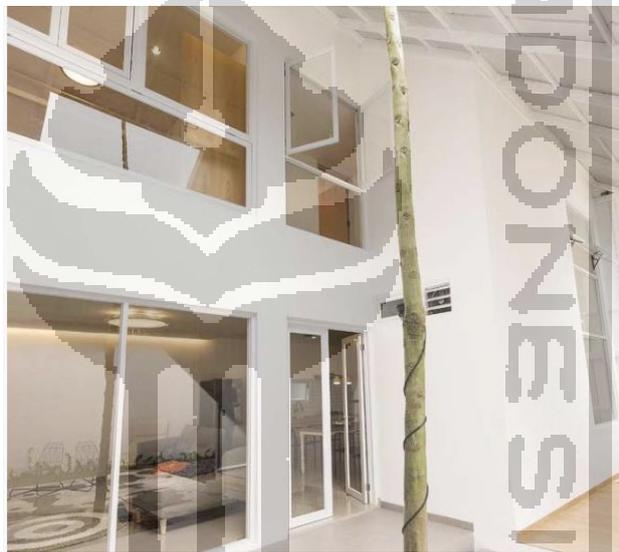
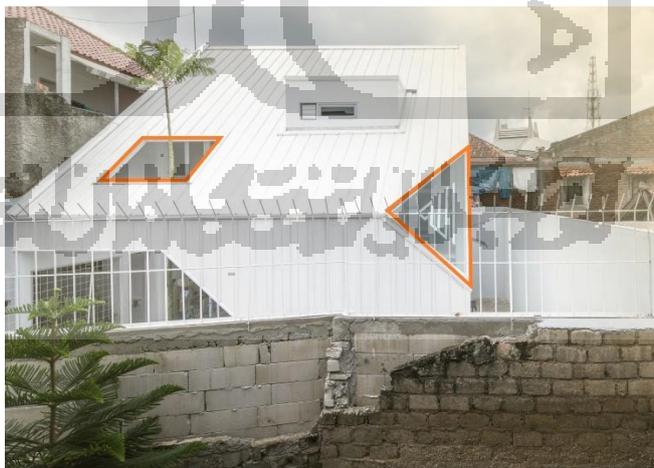
Gambar 4. 8 Analisis Bukaan dan Fasad Norhouse

Dari hasil diatas, dapat diketahui bahwa pencahayaan alami pada bangunan Norhouse memaksimalkan bukaan pada arah timur dengan bukaan yang lebar

2. Penempatan void selain sebagai pencahayaan alami, digunakan sebagai ventilasi udara dan sebagai pencegahan terjadinya kelembaban pada bangunan.
3. Pemanfaatan vegetasi selain sebagai pereduksi panas matahari yang berlebih, juga sebagai passive cooling pada bangunan serta untuk mengarahkan angin masuk kedalam bangunan.
4. Dari data yang didapatkan melalui website meteoblue, diketahui rata rata arah angin di Kota Bandung adalah dari selatan hingga timur laut menuju kearah barat hingga utara. Pada bangunan Norhouse, peletakan bukaan insidentil sudah disesuaikan dengan arah angin yang datang, hal tersebut mampu mengoptimalkan aliran udara yang masuk.

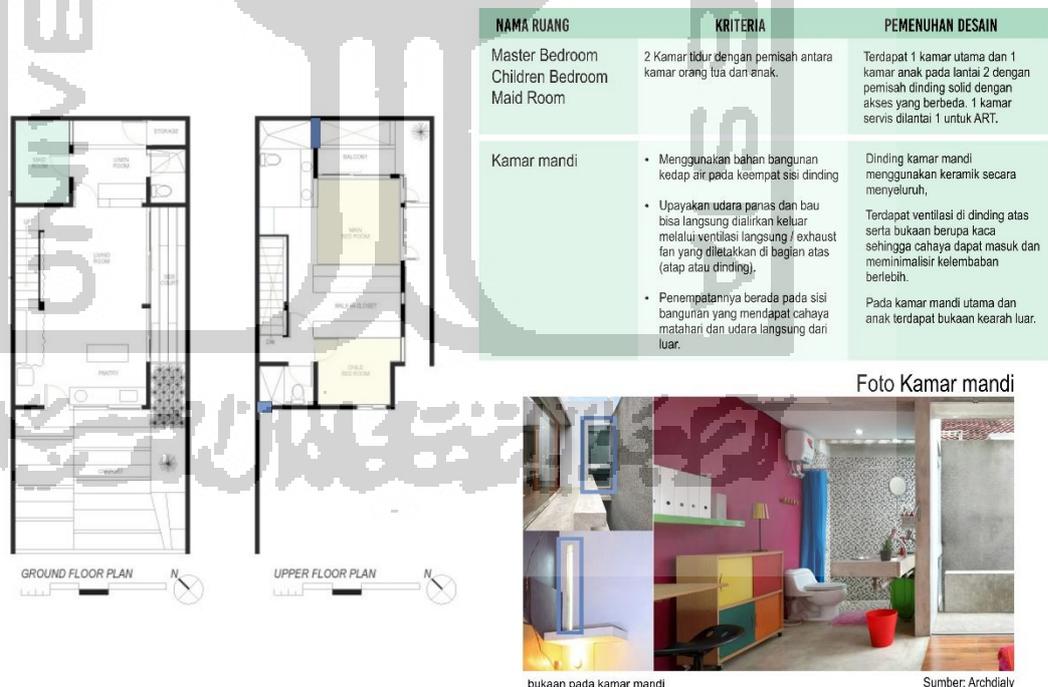
Gambar 4. 10 Analisis Tata Ruang Kamar tidur dan Kamar Mandi Kiri's House

Semua aspek yang menjadi persyaratan tata ruang rumah sehat untuk kamar tidur dan kamar mandi telah terpenuhi sesuai dengan skema yang telah ditunjukkan diatas.

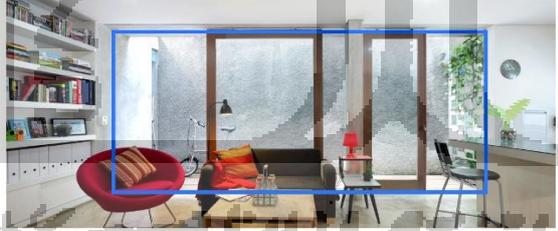
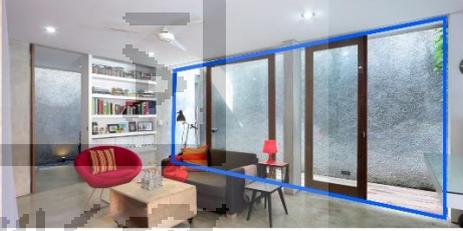
Interior Ruang Makan & Ruang Keluarga

NAMA RUANG	KRITERIA	PEMENUHAN DESAIN
Ruang Multifungsi	<ul style="list-style-type: none"> <li>Ruang multifungsi yang dapat berupa ruang makan, ruang keluarga</li> <li>Harus mempunyai penerangan alami dengan memberi bukaan jendela yang menghadap ke arah luar.</li> </ul>	<p>Berupa Ruang Makan dan Ruang Keluarga yang terletak di lantai 1</p> <p>Terdapat bukaan kearah tenggara, bukaan luas dengan material kaca.</p>

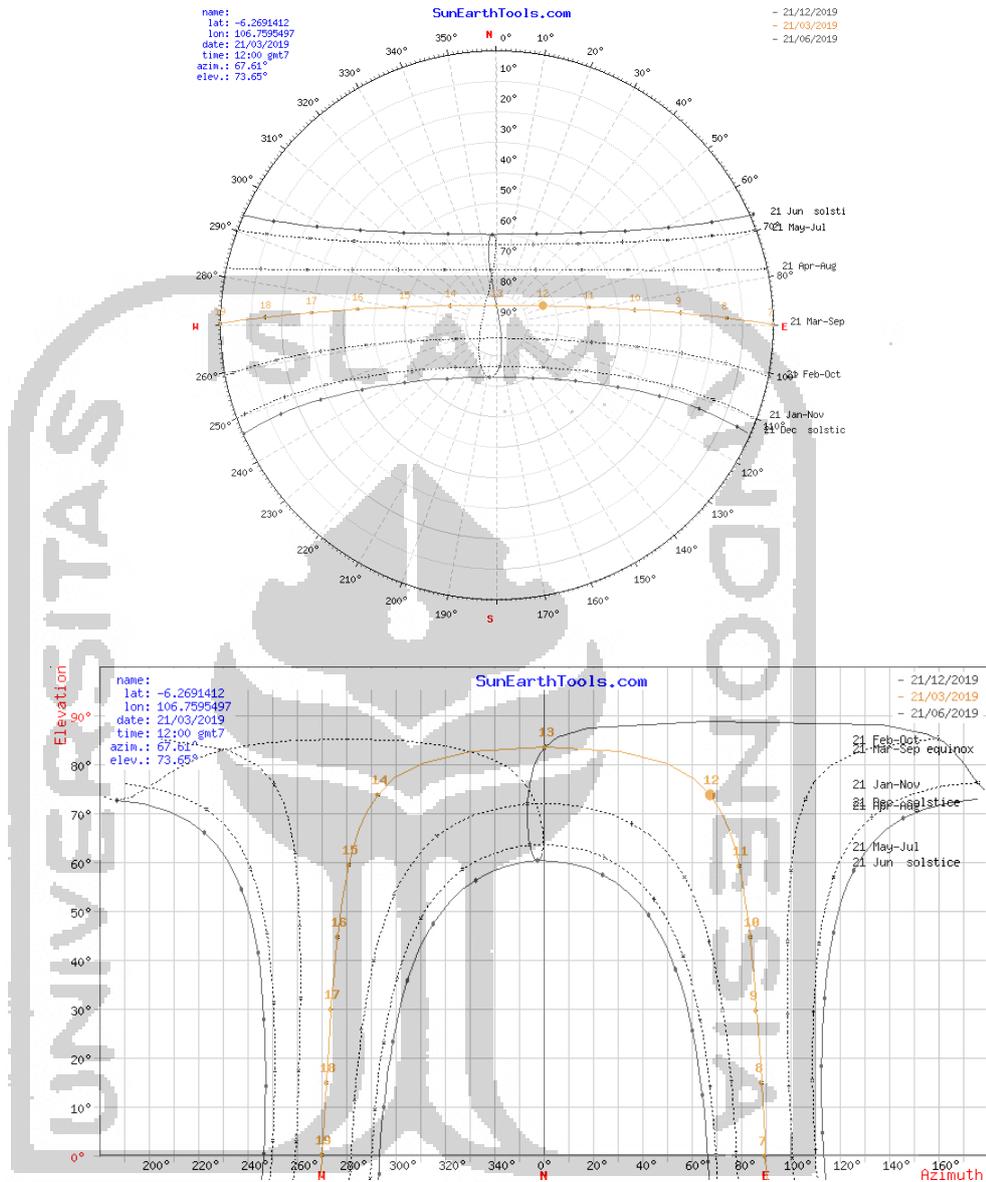
Gambar 4. 12 Sunchart Bintaro, Indonesia

Pukul	Elevasi	Azimuth
9:00:00	29.7	86.4
12:00:00	73.7	67.6
16:00:00	44.7	276.5

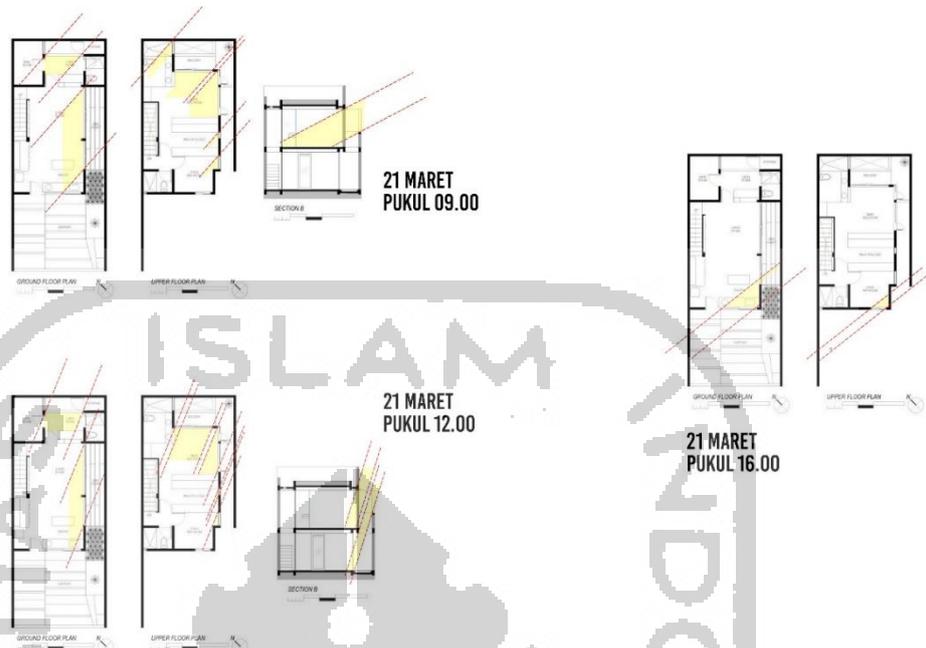
Gambar 4. 13 Analisis Bukaan dan Fasad Kiri's House

Dari hasil diatas, dapat diketahui bahwa pencahayaan alami pada bangunan Kiri's memaksimalkan bukaan pada arah tenggara dengan bukaan yang lebar dan tinggi, insidental maupun tetap dan pada pukul 09.00-16.00 bangunan mendapatkan cahaya matahari cukup merata.

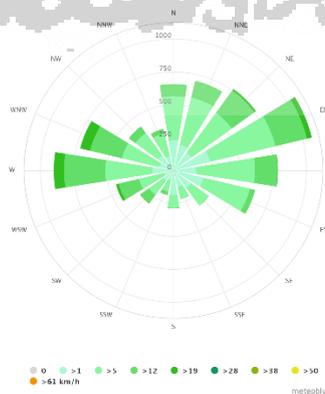
Gambar 4. 14 Windrose Bintaro, Indonesia

Bangunan Kiri's House memiliki orientasi timur laut dan barat daya, Dari data yang didapat, arah dan kecepatan angin di kawasan Bintaro, Jakarta adalah sebagai berikut:

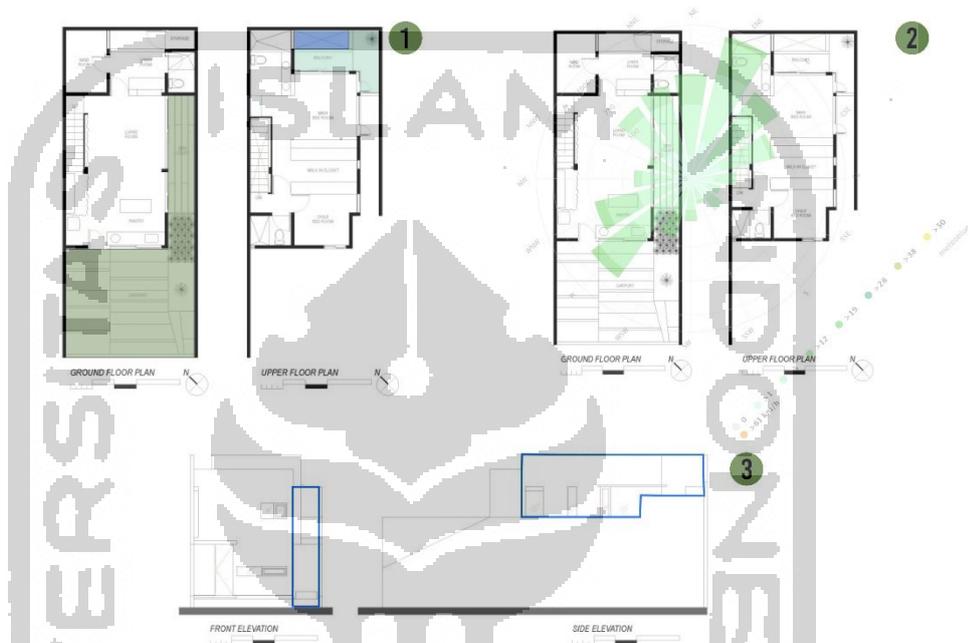
Gambar 4. 15 Analisis Penghawaan Alami Kiri's House

1. Massa Bangunan dibuat tidak seluruhnya berhimpit dengan bangunan tetangga, melainkan dibuat space ruang terbuka pada sisi kanan bangunan yang berhimpit dengan bangunan tetangga. Ruang terbuka hijau mampu meningkatkan kualitas udara yang masuk kedalam rumah sehingga sirkulasi udara bersih akan meningkat. Void dan balkon pada lantai 2 membantu mengoptimalkan penghawaan bangunan.
2. Peletakan bukaan insidental disesuaikan dengan arah datang angin, hal tersebut mampu mengoptimalkan aliran udara yang masuk. Cross ventilation juga telah diterapkan pada lantai 1 maupun lantai 2
3. Pagar pada sisi kanan dibuat tidak terlalu tinggi untuk akses udara masuk ke lantai 1 dan 2.

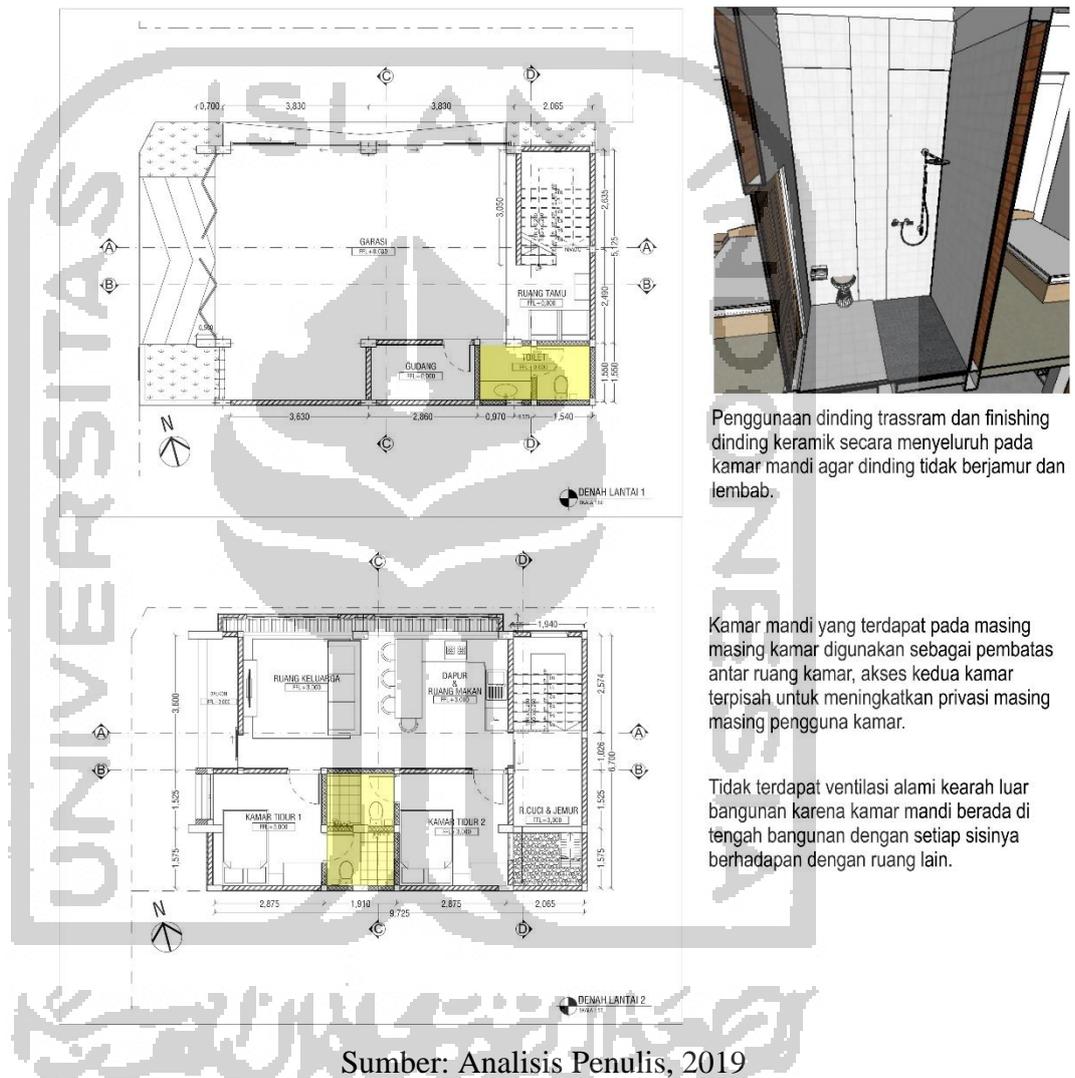
Gambar 4. 16 Analisis Kebutuhan Ruang Kamar Mandi Rumah Krickak

Dari tabel penilaian diatas, pada ruang kamar mandi 2 poin parameter belum tercapai karena secara pasif, ruang tersebut tidak menyediakan ventilasi kearah luar. Sehingga diperlukan penghawaan aktif untuk menjaga sirkulasi udara ruang tetap sehat.

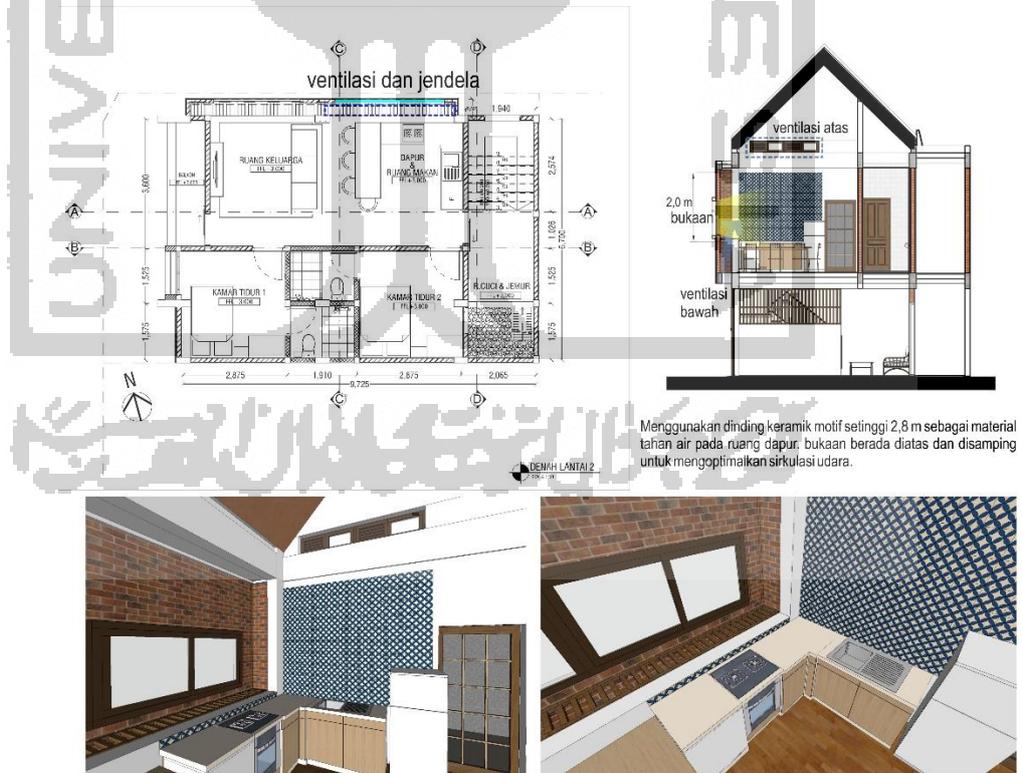
Gambar 4. 17 Analisis Ruang Dapur Rumah Kricak

NAMA RUANG	KRITERIA	PEMENUHAN DESAIN	NILAI
Dapur	<ul style="list-style-type: none"> <li>Pengaturan pengaliran udara panas dari dapur harus langsung bisa dialirkan ke luar bangunan,</li> </ul>	Terdapat ventilasi ke arah luar yang berada didepan kompor, dan diatas bagian cuci piring	sesuai
	<ul style="list-style-type: none"> <li>Posisi untuk keluarnya udara panas dan bau diletakkan di bagian atas (atap atau dinding bagian atas),</li> </ul>	Terdapat ventilasi yang berada diatas dan jendela yang dapat dibuka tutup.	sesuai
	<ul style="list-style-type: none"> <li>masuknya udara segar melalui ventilasi yang diletakkan di bagian bawah.</li> </ul>	Ventilasi terletak disamping bawah dapur, sehingga udara dapat segar dapat terus masuk.	sesuai
	<ul style="list-style-type: none"> <li>dinding menggunakan bahan bangunan kedap air setinggi 1.50 m pada sisi tempat cuci dan kompor</li> </ul>	Terdapat dinding keramik kedap air dengan tinggi 2 m	sesuai

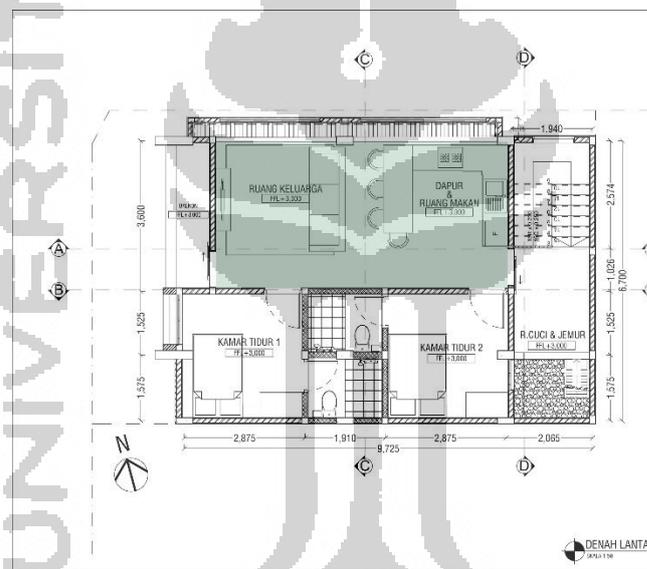
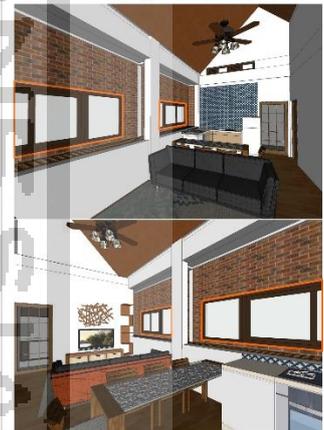
Gambar 4. 18 Analisis Ruang Multifungsi Rumah Kricak

Open layout pada ruang keluarga dapur dan ruang makan untuk memberikan kesan luas dan nyaman bagi pengguna.

Bukaan kearah timur laut untuk memberikan view kearah luas bangunan serta sebagai sirkulasi udara bangunan.

Dari tabel penilaian diatas, semua parameter telah sesuai, ruang multifungsi yang berupa ruang makan dan ruang keluarga dengan layout open space dan

memiliki bukaan ke arah timur laut untuk memberikan pandangan keluar bangunan dan memberikan kesan lebih luas.

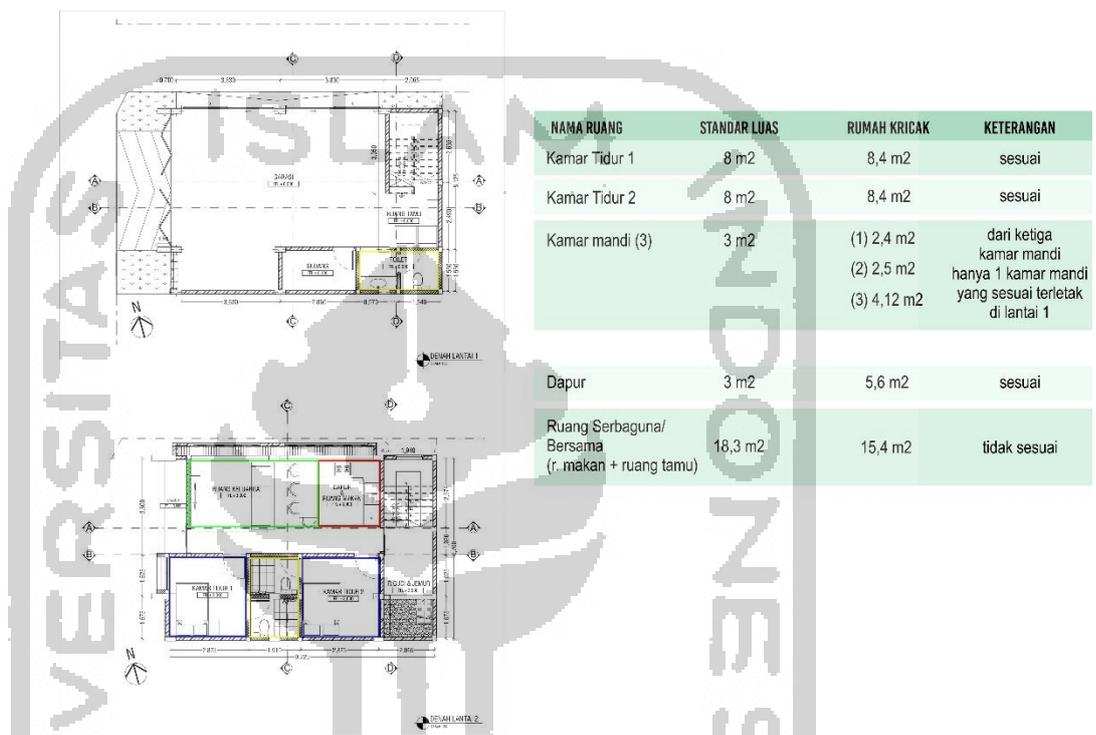
Gambar 4. 19 Analisis Luas Ruang Rumah Kricak

Dari hasil analisis diatas, beberapa ruang seperti kamar mandi dan ruang bersama belum memenuhi standa luas yang dipersyaratkan. Hal tersebut merupakan konsekuensi dari ruang ruang tambahan yang dibutuhkan oleh owner seperti garasi, gudang, serta kamar mandi pada setiap ruangnya.

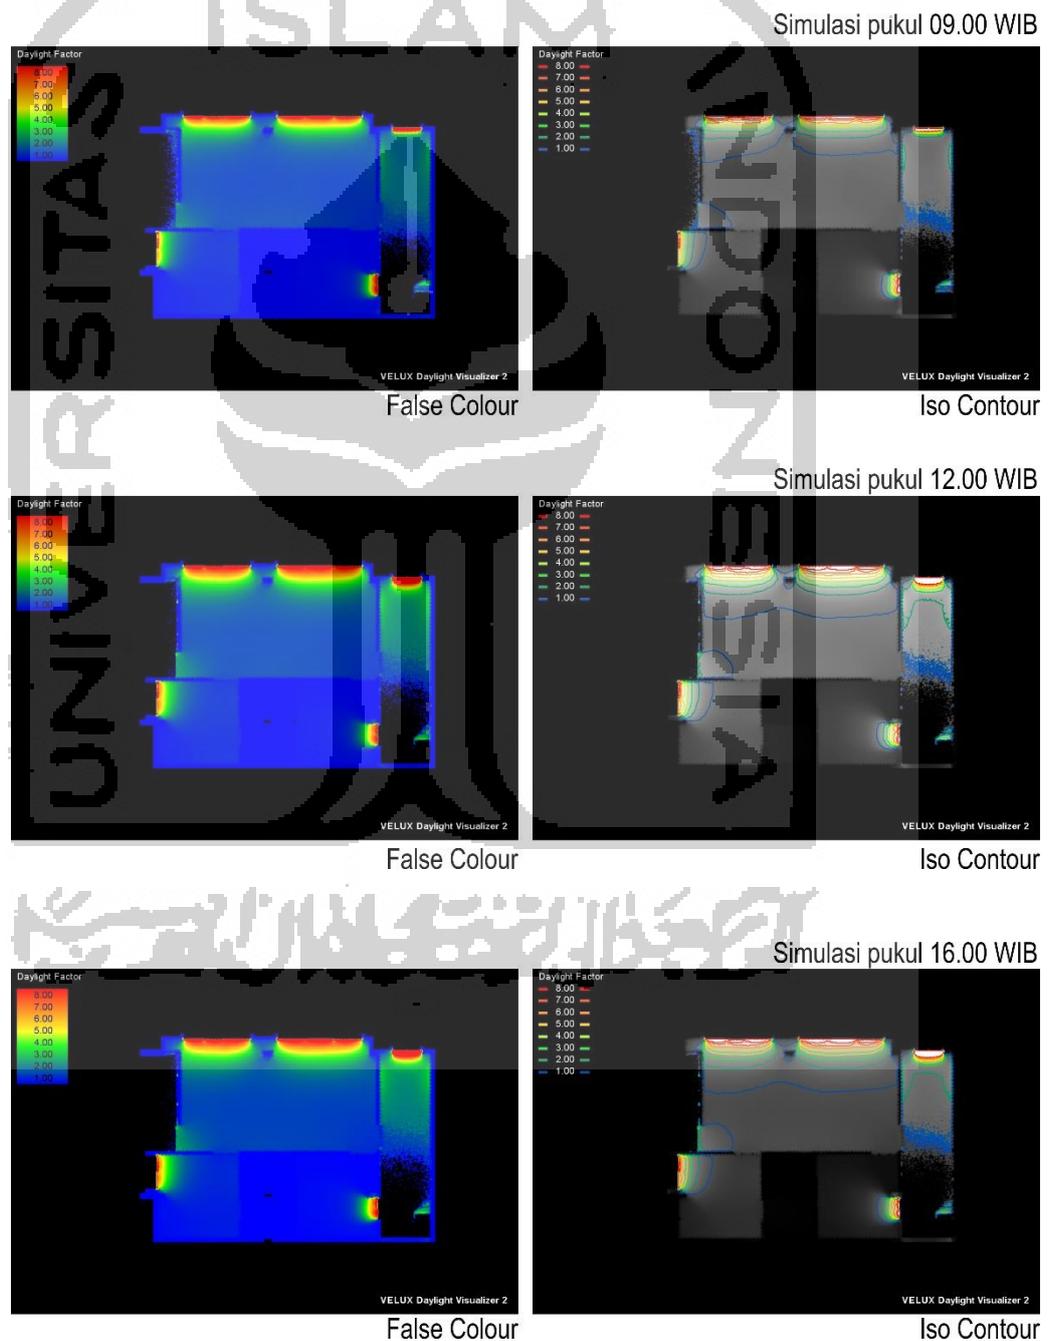
Gambar 4. 20 Hasil Simulasi Pencahayaan Rumah Kricak

Ruang ruang yang disimulasikan merupakan ruang tertutup pada lantai 2, pada lantai 1 merupakan area semi terbuka sehingga simulasi sulit dilakukan dengan software ini. Berikut merupakan hasil simulasi yang dilakukan, pada zona waktu default yang dilakukan pada tanggal 21 maret dan pengukuran dilakukan pada 3 waktu kritis yakni pukul 09.00, 12.00, dan 16.00

NAMA RUANG	STANDAR DF	DAYLIGHT FACTOR RATA RATA			NILAI	
		9:00	12:00	16:00		
Ruang Tamu/Keluarga	1.2 - 2.5	1.6	1.8	1.8	Terpenuhi	1
Ruang Makan	1.2 - 2.5				Terpenuhi	1
Dapur	2.5				Tidak Terpenuhi	0
Kamar Tidur 1	1.2 - 2.5	0.4	0.4	0.4	Tidak Terpenuhi	0
Kamar Tidur 2	1.2 - 2.5	0.7	0.8	0.8	Tidak Terpenuhi	0
Kamar Mandi	2.5	0	0	0	Tidak Terpenuhi	0
<b>Total nilai</b>						<b>2</b>

Dari sistem penilaian yang telah ditentukan, pada parameter tingkat pencahayaan hanya 2 ruang memenuhi standar yakni ruang tamu/ ruang keluarga dan ruang makan atau sebesar 33% dari keseluruhan ruang yang disimulasikan. Sehingga tingkat pencapaian penerapan aspek pencahayaan terkait tingkat pencahayaan adalah:

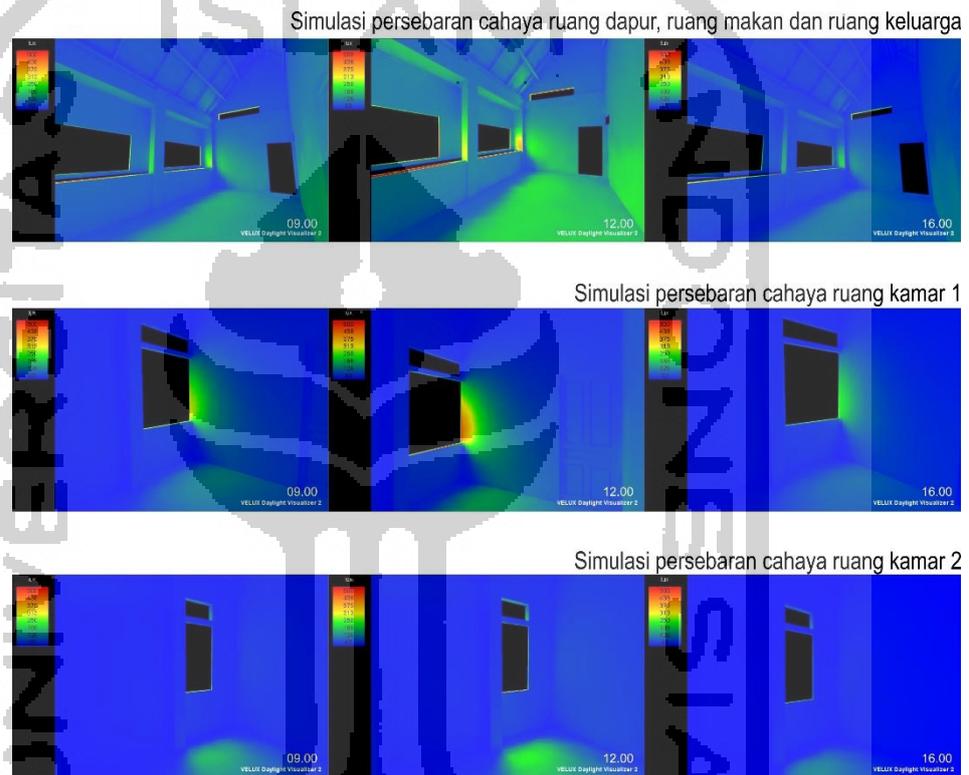
Gambar 4. 21 Hasil Simulasi Persebaran Cahaya Rumah Kricak

NAMA RUANG	PERSEBARAN CAYAHA	NILAI
Ruang Tamu/Keluarga	Merata	1
Ruang Makan	Merata	1
Dapur	Merata	1
Kamar Tidur 1	Tidak Merata	0
Kamar Tidur 2	Tidak Merata	0
Kamar Mandi	Tidak Ada	0

Dari sistem penilaian yang telah ditentukan, pada parameter persebaran hanya 3 ruang yang memiliki persebaran cahaya yang merata atau sebesar 50% dari keseluruhan ruang yang disimulasikan. Sehingga tingkat pencapaian penerapan aspek pencahayaan terkait tingkat pencahayaan adalah:

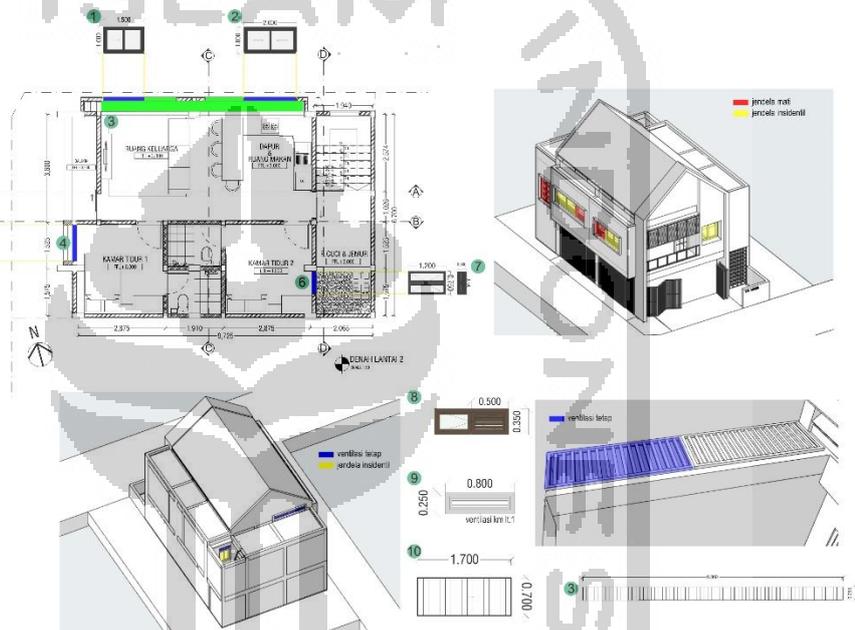
Gambar 4. 22 Identifikasi Bukaan Rumah Kricak

NAMA RUANG	RUMAH KRICAK
Kamar Tidur 1	8,4 m <sup>2</sup>
Kamar Tidur 2	8,4 m <sup>2</sup>
Kamar mandi (3)	(1) 2,4 m <sup>2</sup> (2) 2,5 m <sup>2</sup> (3) 4,12 m <sup>2</sup>
Dapur, R. Makan, R. Keluarga, sirkulasi (open layout)	27,9 m <sup>2</sup>

No	Jenis Ventilasi	Ukuran (m)		Luas (m <sup>2</sup> )	Nilai Ventilasi
		panjang	lebar		
1	Insidentil	1.5	1	1.5	50%
2	Insidentil	2	1	2	50%
3	Tetap	6.86	3.5	24.01	100%
4	Insidentil	1.2	1.3	1.56	50%
5	Tetap	1.2	0.3	0.36	100%
6	Insidentil	0.75	1.2	0.9	100%
7	Tetap	0.75	0.3	0.225	100%
8	Tetap	0.5	0.35	0.175	100%
9	Tetap	0.8	0.25	0.2	100%
10	Tetap	1.7	0.7	1.19	100%

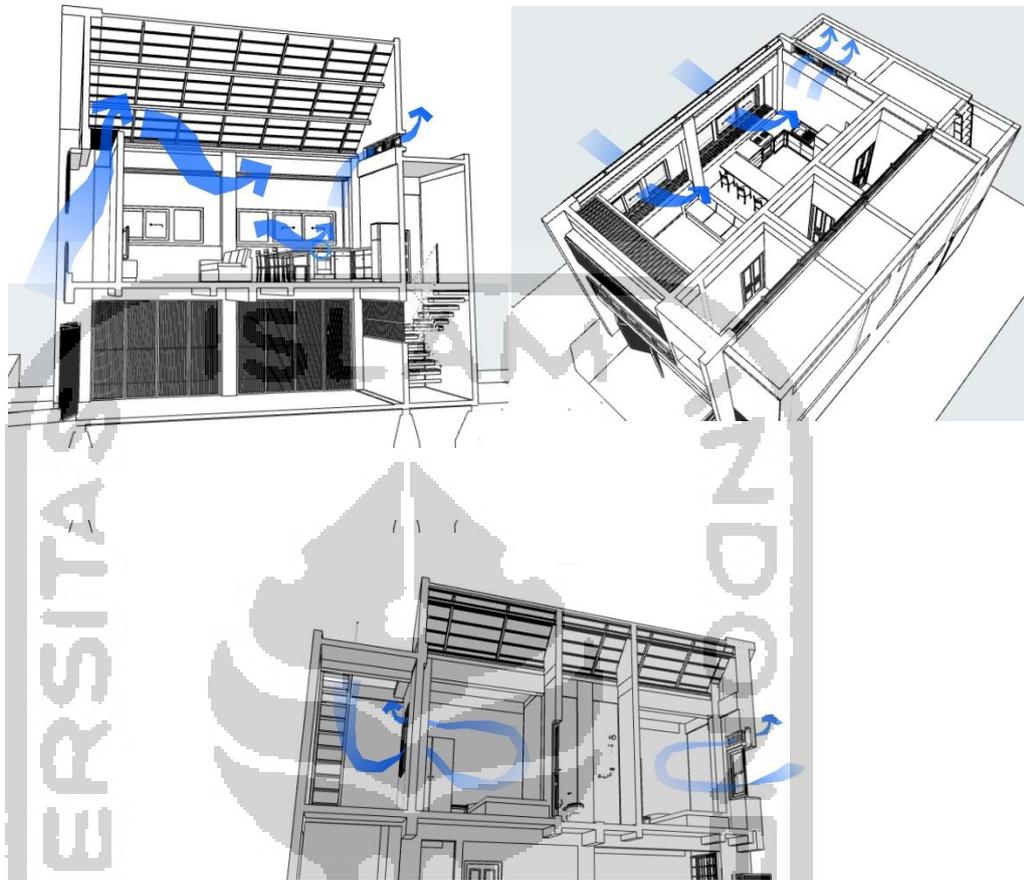
Skema 4. 1 Cross Ventilation Rumah Kricak

Dari skema diatas, dapat dilihat bahwa ruang makan, ruang keluarga, dan dapur telah menerapkan sistem cross ventilation, pada ruang kamar menerapkan single ventilation. Kemudian dilakukan simulasi menggunakan metode CFD (Computational Flow Design) yakni dengan software Autodesk Flow Design untuk menganalisis pergerakan aliran udara pada ruangan. Setting Kecepatan angin disesuaikan dengan data iklim yang telah didapatkan yakni maksimal 3 m/s yang merupakan kecepatan angin tertinggi yang sering terjadi di perkotaan dengan orientasi angin mayoritas dari arah selatan ke utara.

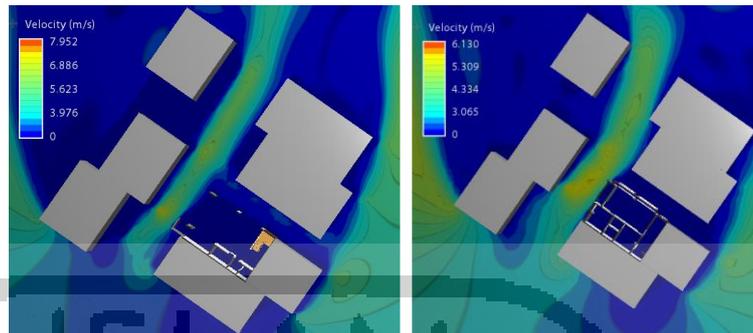
Gambar 4. 23 Hasil Simulasi Flow Design Aliran Udara pada Rumah Kricak

1. Kecepatan Angin yang masuk pada lantai satu dan dua pada kecepatan 0 – 0,73 yang jika ditentukan dalam skala beaufort maka tergolong calm – light air yang berupa angin naik secara vertical hingga arah angin dapat dilihat dari kecondongan arah asap, kemudian jika berdasarkan indeks kenyamanan oleh Heinz Frick tergolong angin tidak terasa hingga terasa masih nyaman tetapi gerakan udara dapat dirasakan.
2. Dari hasil simulasi, meski sudah menerapkan ventilasi baik silang maupun tunggal, aliran udara cenderung tidak optimal dikarenakan orientasi bukaan yang tidak sesuai dengan arah angin dari selatan karena tertutup oleh bangunan tetangga. Ruang ruang yang mendapatkan aliran angina hanya pada ruang keluarga, dapur dan ruang makan.

**Sehingga penerapan pada aliran udara dapat dikatakan tidak terpenuhi yakni sebesar 21-40% % saja karena hanya menerapkan cross ventilation. Dari penerapan tersebut didapatkan 2 poin.**
