BAB 4 PEMBAHASAN

4.1 Analisis Bangunan tambahan (Infill) di SMA N 3 Yogyakarta

4.2 Analisis Berdasarkan Pendekatan

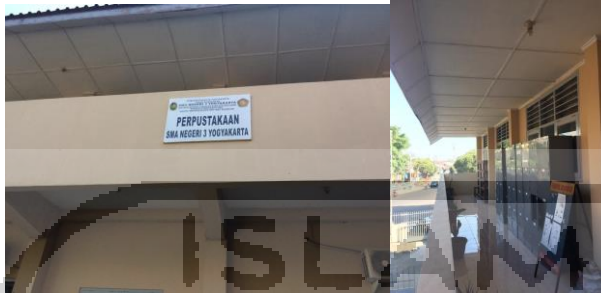
Gambar 4. 2 Bangunan Infill Perpustakaan

Bangunan ini berada dipaling selatan bangunan yang boleh dipugar diganti oleh bangunan baru

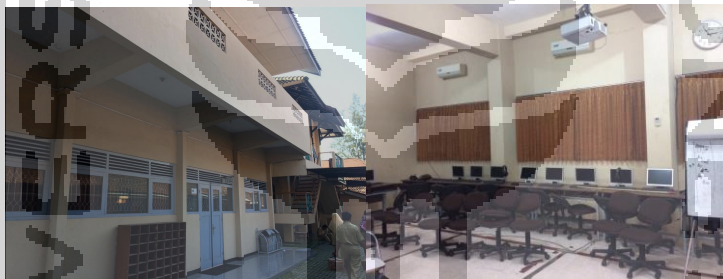
Gambar 4. 3 Bangunan Infill Laboratorium

Bangunan yang terletak diantara perpustakaan dan mushola yang berada di tempat bangunan yang boleh dipugar

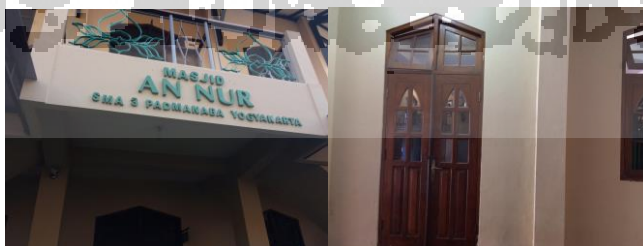
Gambar 4. 4 Masjid An-nur

Bangunan tempat untuk beribadah yang terdiri dari 2 lantai yang dibagian atas untuk salat pria dan bawah untuk salat wanita yang terletak dibagian selatan bangsal yang merupakan tempat untuk senam

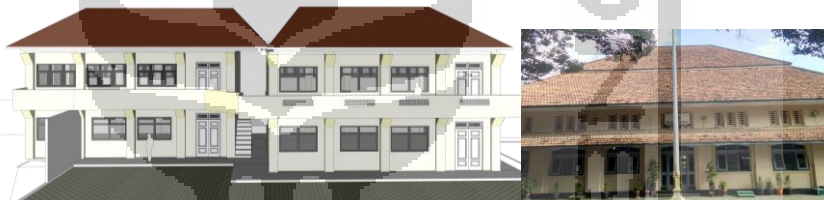
Gambar 4.5 Analisis Matching Atap

1. Atap
Bentuk design dan bahan penutup atap yaitu limasan. Dan atap yang berbentuk atap datar pada SMA N 3 Yogyakarta tidak direcomend karena pada teori matching membuat gaya aritektur yang sama terhadap gaya aslinya. Material yang digunakan seperti genteng dan rangka kayu.

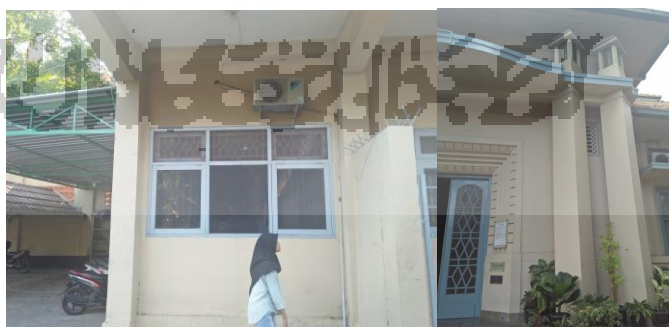
Gambar 4. 6 Analisis Matching Tiang

2. Tiang
Tiang atau kolom terbuat dari beton dengan uk 40x40, pada teori matching dianalisis menggunakan bahan bangunan yang sama dengan aslinya, warna yang mirip dengan aslinya

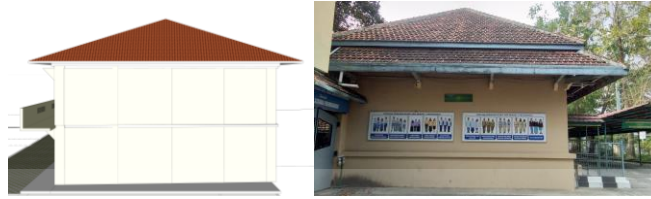
Gambar 4.7 Analisis Matching Dinding

3. Dinding
Kriteria perancangan matching pada dinding yaitu pada ketinggian bangunan yang sama, motif fasad ada kemiripan

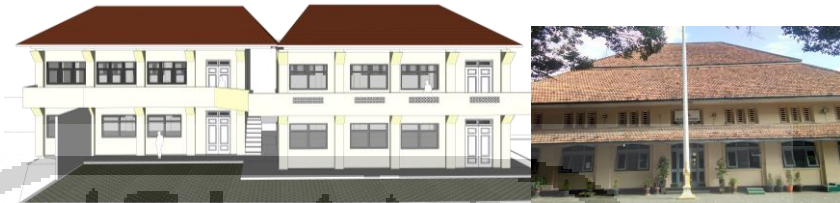
Gambar 4.10 Analisis Contrasting Atap

1. Penutup atap
Dari segi atap tidak memiliki karakter yang berbeda karena bentuk atapnya menggunakan limasan

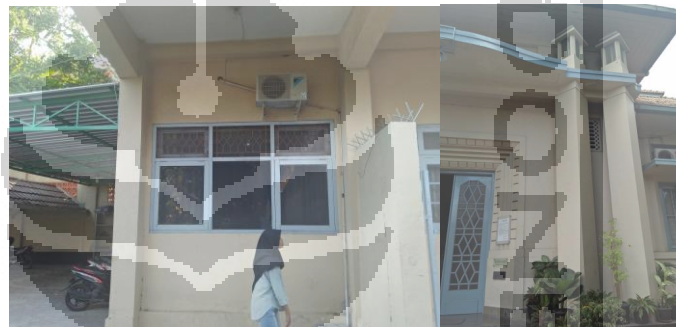
Gambar 4.11 Analisis Contrasting Tiang

Dari segi tiang masih menggunakan material yang sama

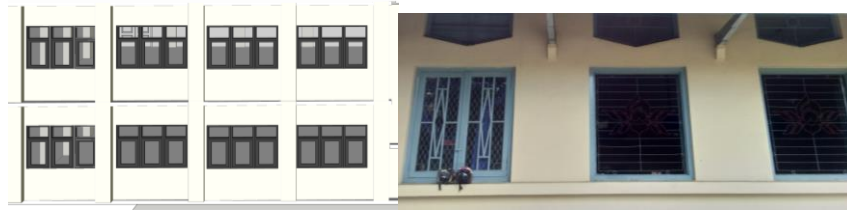
Gambar 4.13 Analisis Contrasting Bukaannya

Pada bagian bukaan tidak menggunakan ornamen fasad bangunan lama seperti ornamen-ornamen dikolom pada pintu dan jendela tidak menggunakan bentuk bukaan, ventilasi seperti bangunan eksisting

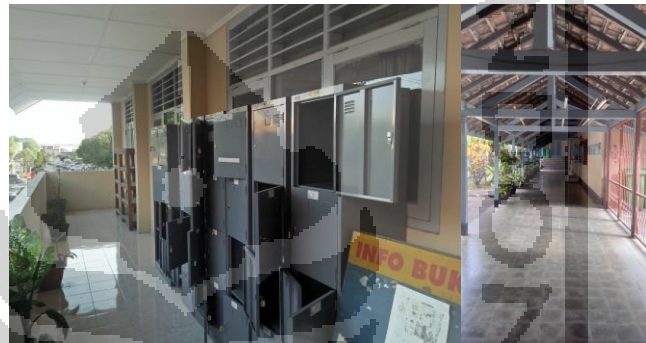
Gambar 4.14 Analisis Contrasting Lantai

Dari segi materialnya berbeda dengan bangunan eksistingnya

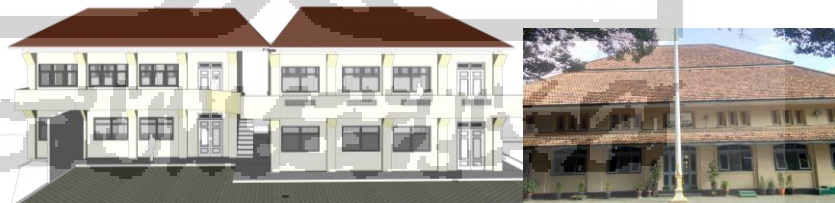
Gambar 4.15 Analisis Compatible barrel Atap

Sama dengan bangunan eksisting disekitar bangunan infill yang menggunakan material genteng

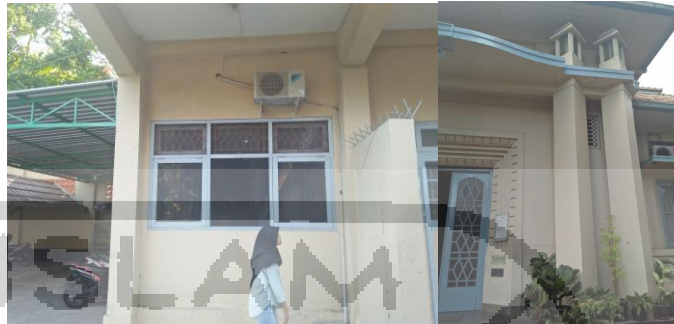
Gambar 4.16 Analisis Compatible barrel Tiang

Menyesuaikan ketinggian rata-rata

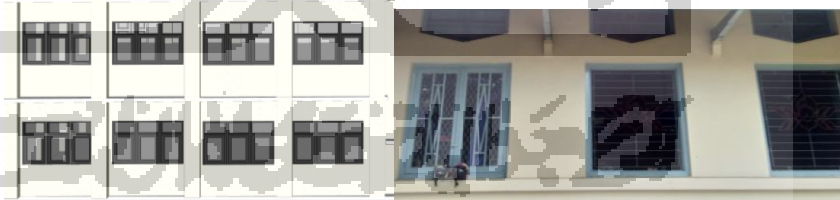
Gambar 4.18 Analisis Compatible barrel Bukaannya

Kriteria compatible laras dari elemen dan hubungan fasad yang mirip seperti pengurangan ritme ketinggian jendela dan pintu

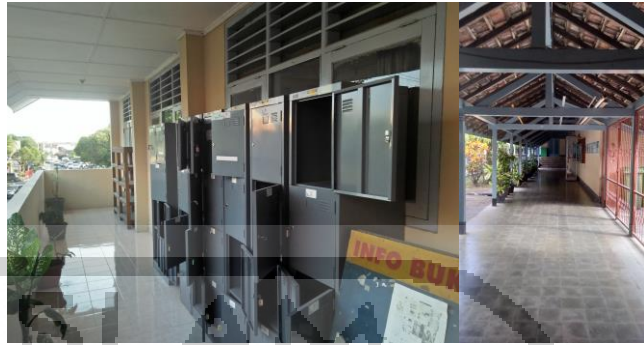
Gambar 4.19 Analisis Compatible barrel Lantai

Tidak ada kemiripan dari segi material dan ukuran

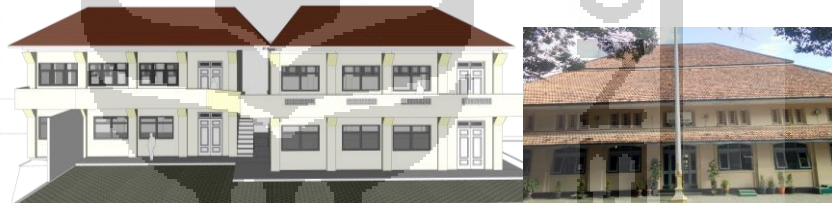
Gambar 4.20 Analisis Compatible Contrasting Atap

Tidak termasuk compatible Contrasting karena atapnya memiliki hubungan elemen yang sama

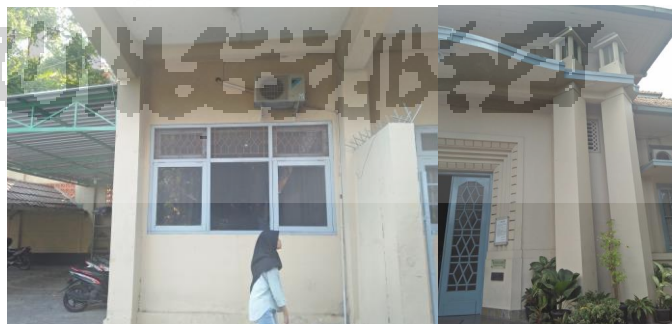
Gambar 4.21 Analisis Compatible Contrasting Tiang

Pada tiang menggunakan urnamen yang berbeda namun menggunakan bahan bangunan yang sama dan warnanya tidak kontras, ketinggian kolom lebih tinggi dibanding bangunan asli.

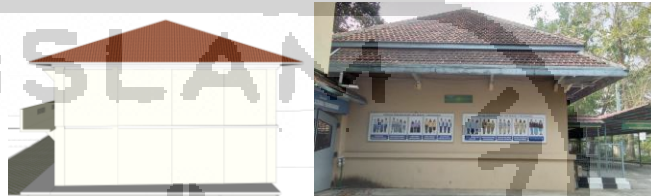
Gambar 4.22 Analisis Compatible Contrasting Dinding

Dinding memiliki warna yang sama dan juga material yang sama, pada jenis cat direkomendasikan tidak mengkilap karena penggunaan warna mengkilap akan menghilangkan nuansa arsitektur kolonial indies.

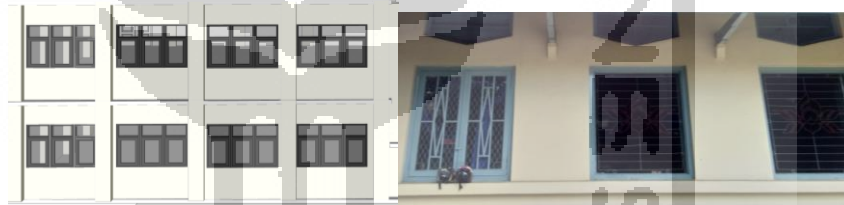
Gambar 4.23 Analisis Compatible Contrasting Bukaan

Bukaan memiliki menggunakan elemen dan hubungan fasad yang berbeda hal ini termasuk perancangan compatible contrasting

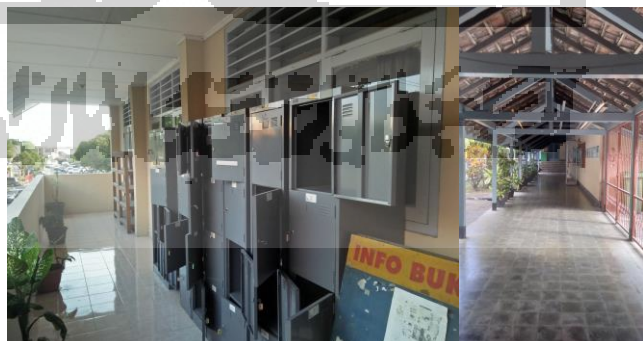
Gambar 4.24 Analisis Compatible Contrasting Lantai

Dari segi materialnya berbeda dengan bangunan eksistingnya
