BAB V

EVALUASI PERANCANGAN

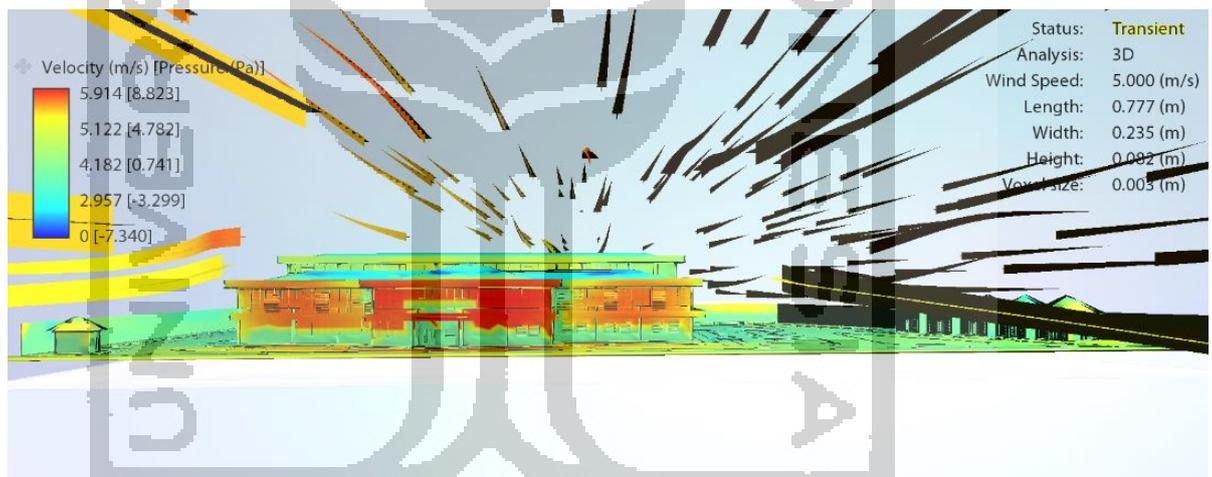
Gambar 5. 1 Pergerakan Angin

Kecepatan angin berdasarkan windrose yaitu 15 km/s yang mana lebih kurang sama dengan 5 m/s didalam aplikasi. Pada gambar terlihat angin melaju dari arah utara ke selatan. Chart dengan warna merah merupakan bagian terbanyak yang dapat terkena oleh angin tau angin maksimal mengenai bangunan. Sedangkan warna biru merupakan tanda yang artinya angin sangat kecil atau hampir tidak mengenai bagian itu.

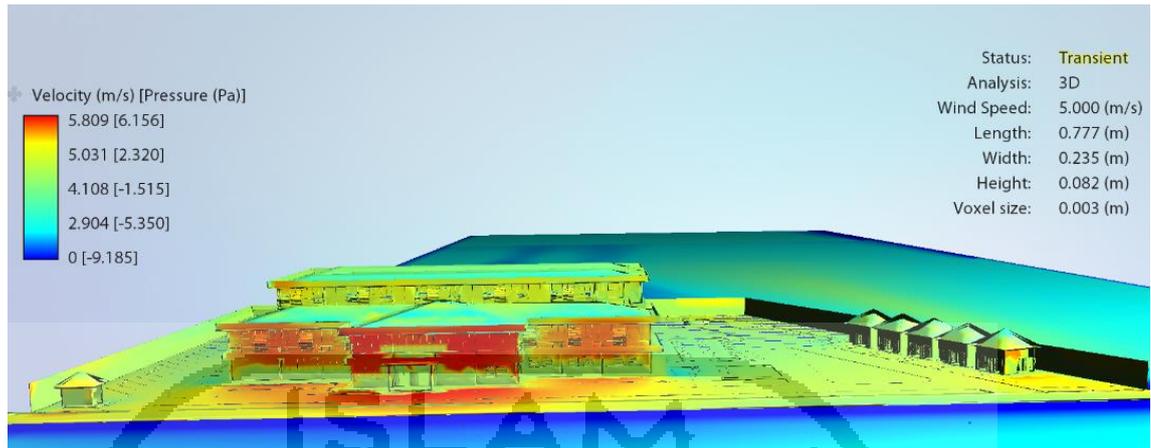
Gambar 5. 2 Kapasitas Angin yang Masuk ke Bangunan

Tampak angin mengenai bagian depan dengan maksimal. Sebab adanya cross ventilation sehingga angin dapat bergerak menembus bagian belakang bangunan dan mengenai hampir seluruh bangunan.

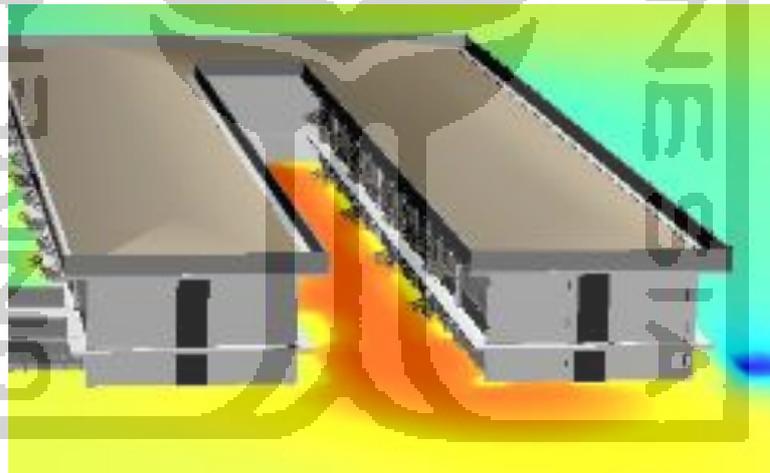
Gambar 5. 3 Angin yang Masuk ke Privat Area

Bangunan berbentuk U sangat efektif sebagai jalan masuknya angin dan matahari. Terlihat pada uji desain ini bangunan residen yang privat yaitu salah satu zona yang paling penting memiliki banyak angin yang masuk ke dalamnya. Hal ini angin sangat maksimal masuk ke ruang ruang residen.

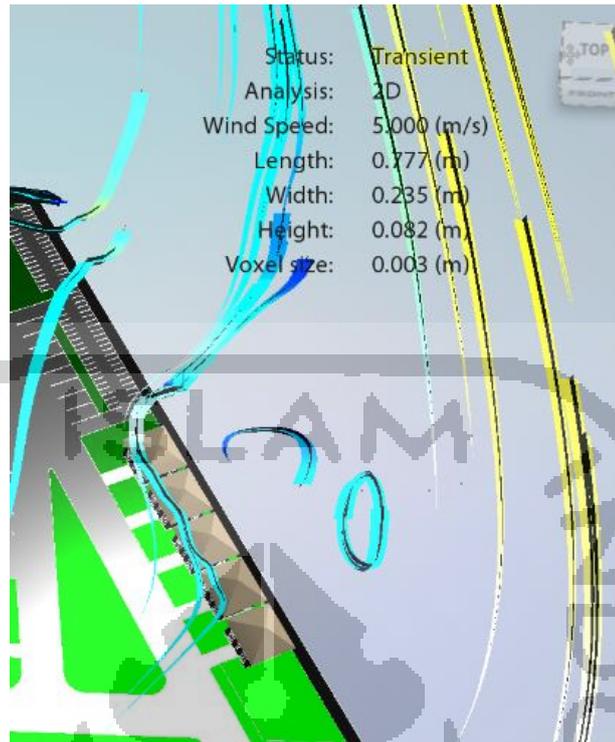
Gambar 5. 4 Angin yang Masuk ke Bangunan Guest House

Pada baguan Guest House yang mengikuti keadaan site memiliki angin yang sangat maksimal yang mengenai seluruh bangunan.

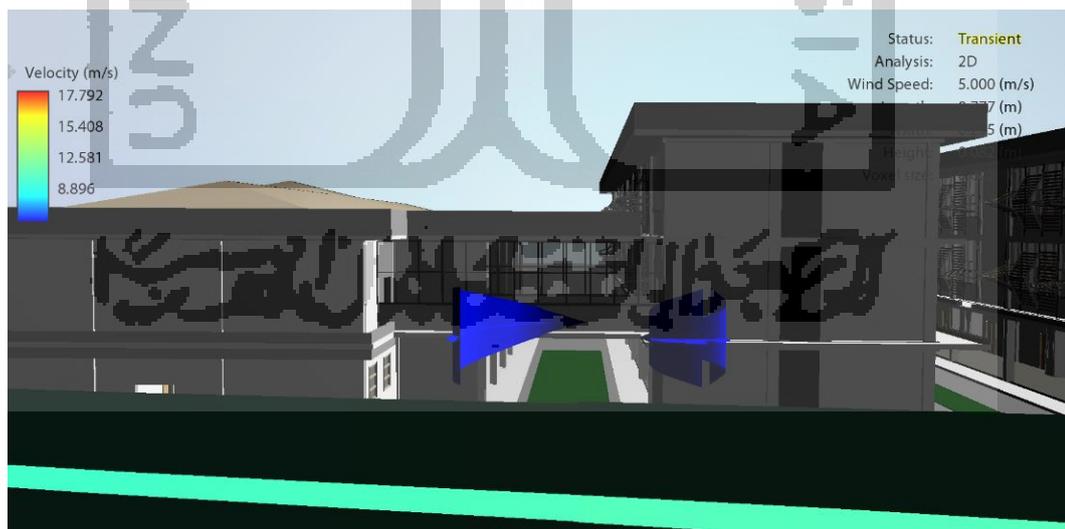
Gambar 5. 5 Pergerakan Angin yang Masuk ke Hall

Angin bergerak masuk ke bangunan yang memiliki hall sehingga antara bangunan medis dan bangunan residen hampir seluruh bagiannya mendapatkan angin yang maksimal.

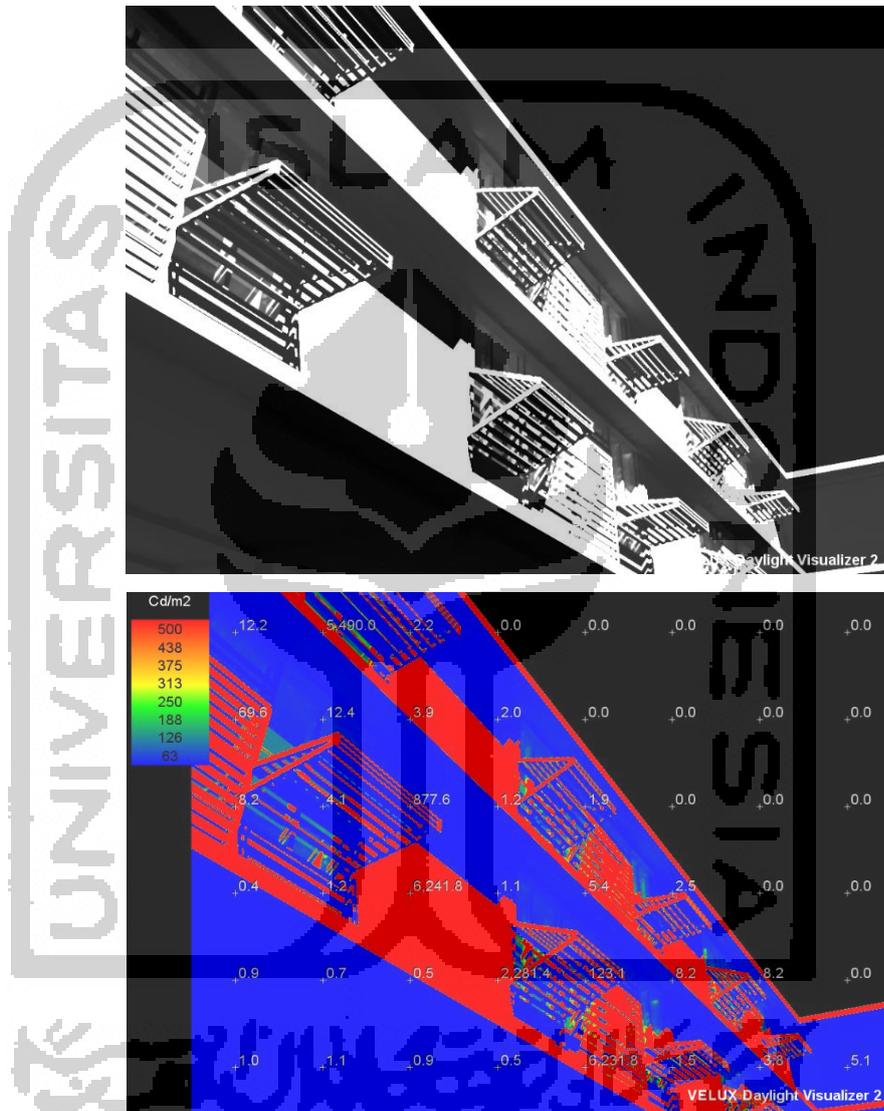
Gambar 5. 6 Cahaya Matahari terhadap Facade Bangunan

Cahaya matahari yang datang menerpa bangunan ini sangat maksimal terhadap bukaan-bukaan. Hal ini dapat dibuktikan dengan tanda merah yang berarti cahaya maksimal yang datang. Cahaya matahari yang masuk keruangan dapat diatur sesuai kebutuhan dengan adanya kinetic façade yang menjadi selubung bangunan ini.

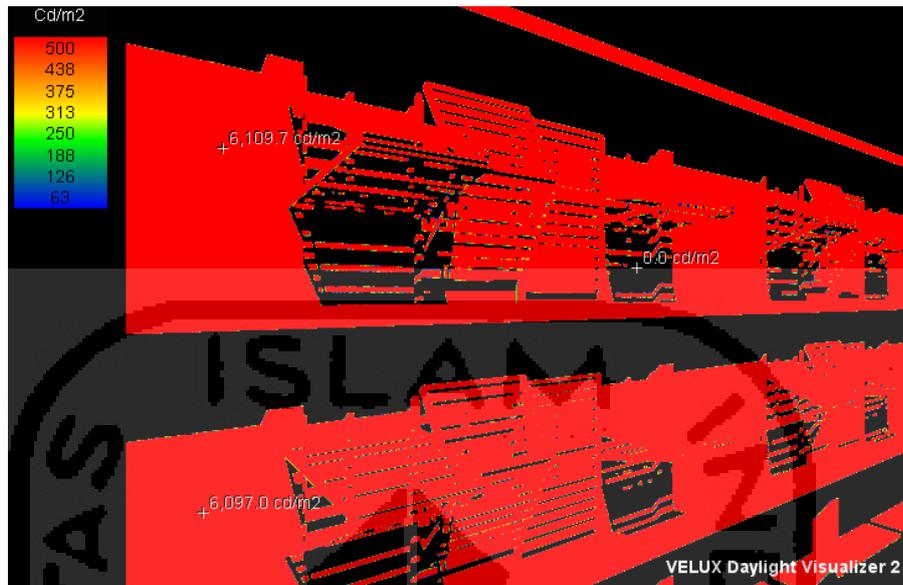
Gambar 5. 7 Cahaya Matahari yang Datang

Berdasarkan aplikasi velux ini dapat dibuktikan cahaya maksimal berada di lantai 2 dan 3 bangunan residen. Ini sudah sesuai dengan elemen healing architecture yang memaksimalkan cahaya alami yang datang dengan adanya bukaan yang besar namun juga bagian dalam tetap terjaga kenyamanannya dengan adanya selubung bangunan.

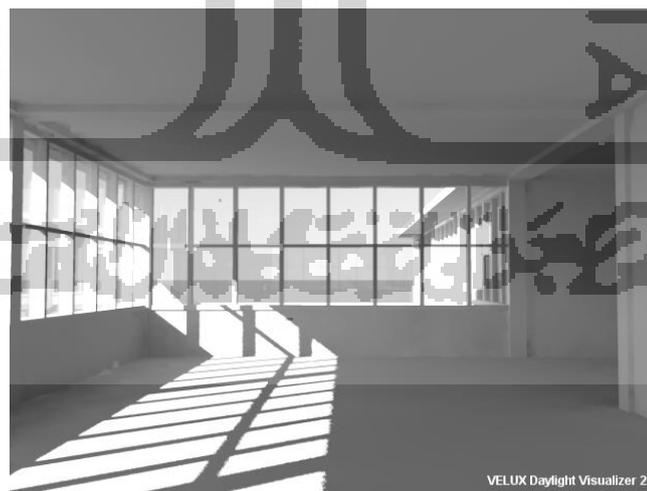
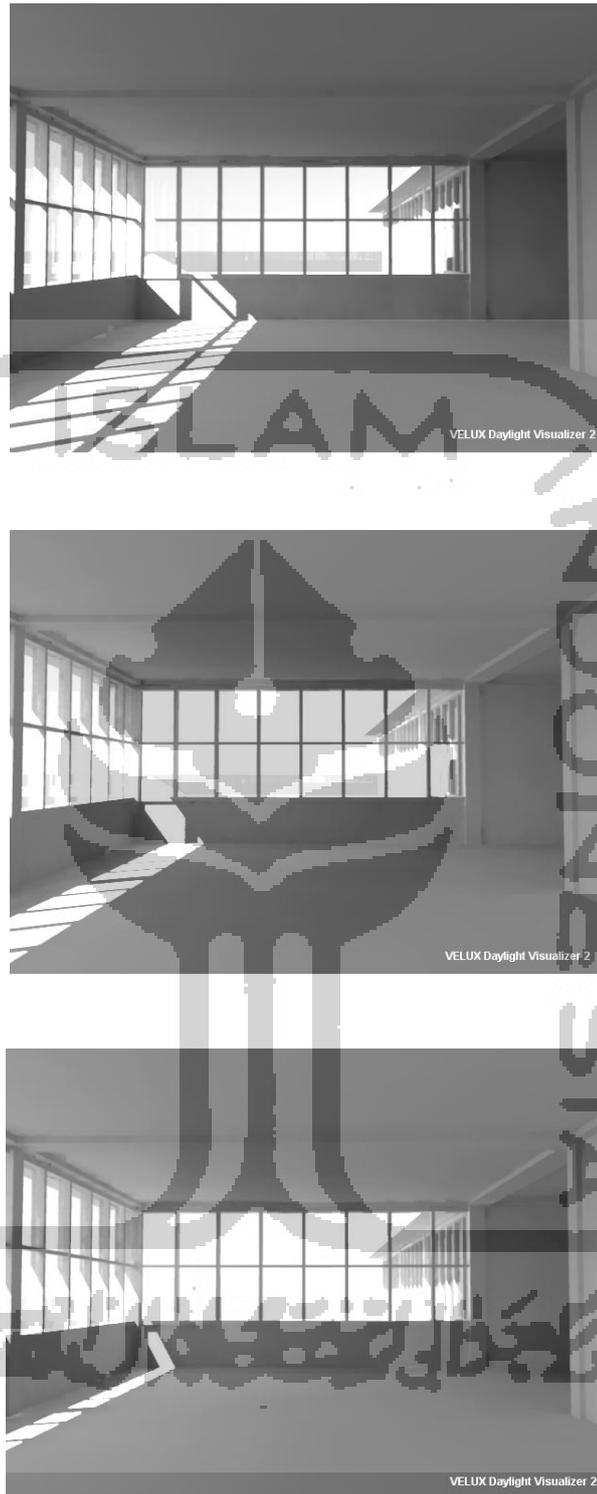
Gambar 5. 8 Cahaya yang Masuk

Cahaya yang masuk pada jam 12.00-13.00 WIB merupakan waktu paling panas. Keadaan ini dapat dirasakan ketika kenitic façade yang menyelubungi

bangunan di non aktifkan sehingga cahaya maksimal dapat didapatkan seperti pada gambar.

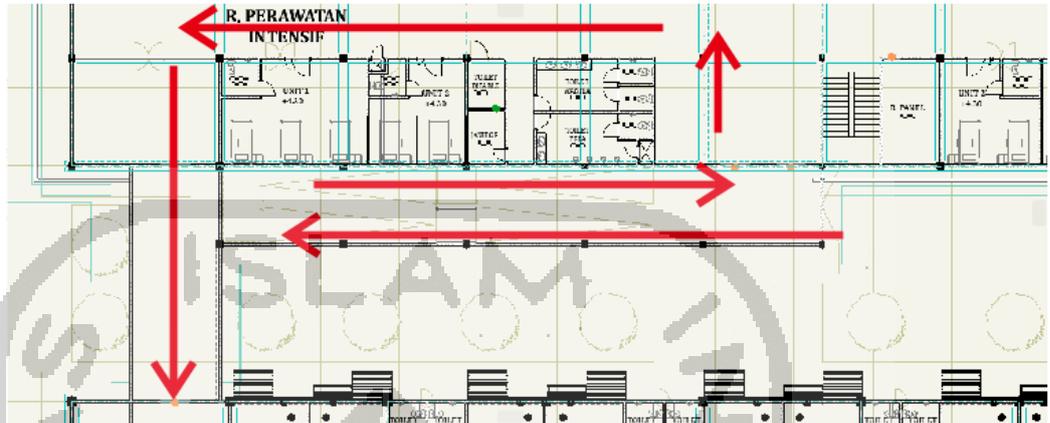
Gambar 5. 9 Alur Ramp

Alur ramp ini merupakan salah satu dari penyelesaian oleh TRIZ yaitu Asymmetry dimana alur terbentuk tidak beraturan dan dengan menggunakan selasar agar tidak terlalu terekspose dengan kegiatan lain.

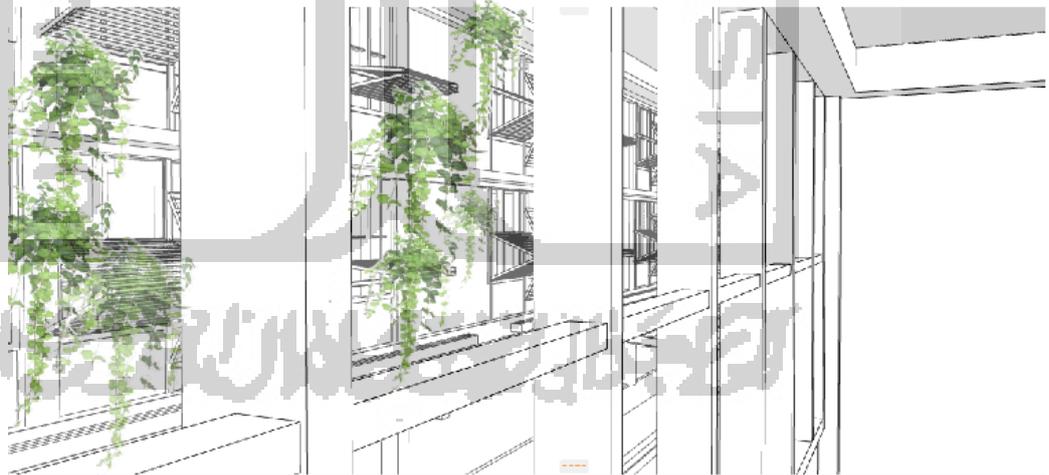
Gambar 5. 10 Keunikan Bangunan

Bangunan pusat terap dan rehabilitasi ini memiliki pendekatan healing architecture yang berarti arsitektur penyembuhan. Dalam hal ini memiliki

pengertian arsitektural. Pendekatan healing architecture ini merupakan pendekatan yang umum digunakan sebagai pendekatan dalam pembangunan atau bangunan rumah sakit.

Untuk membedakan pendekatan healing architecture ini dengan bangunan lainnya adalah bangunan ini memiliki pendekatan healing yang membuat bangunan terkesan terbuka secara berlebihan untuk meningkatkan kesembuhan pasien. Bedanya dengan bangunan pusat terapi dan rehabilitasi narkoba ini, healing disini diatur untuk penyembuhan namun juga dapat merespon kebiasaan pecandu narkoba yang sedang sakau yaitu ketidaksukaanya terhadap sesuatu yang terbuka.

Untuk itu terlihat pada gambar diatas suasana didalam bangunan atau kamar pasien yang memiliki banyak bukaan dan sudah dianalisis sebelumnya namun juga dapat ditutup sesuai kebutuhan pengguna yang jika terja masa sakau pada pasien maka kinetic facadenya dapat ditutup.
