## BAB III

### PENYELESAIAN PERSOALAN PERANCANGAN

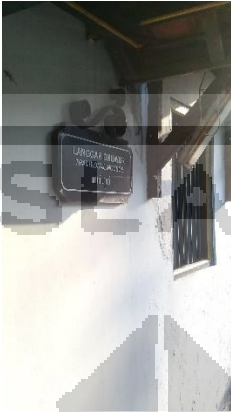
2.	Langgar Dhuwur	<p>Jendela</p>

<p>Langgar Dhuwur merupakan bangunan cagar budaya yang paling dekat dengan area perancangan. Bangunan ini memiliki ornament khas sebagai berikut:</p> <ul style="list-style-type: none"> <li>○ Jendelanya berkusen kayu berwarna dasar hijau dengan teralis besi berwarna kuning</li> <li>○ Pintu berkusen kayu dengan cat dasar berwarna hijau dan kuning sebagai elemen garis pada pintu.</li> <li>○ Dinding pada lantai dasar merupakan dinding beton dengan cat putih sedangkan dinding pada lantai kedua bermaterial kayu.</li> </ul> <p>Persamaan dengan ciri khas bangunan lainnya:</p> <ul style="list-style-type: none"> <li>○ Elemen jendela dengan teralis besi</li> <li>○ Warna putih pada beberapa bangunan tua</li> </ul>
----	----------------	--	---

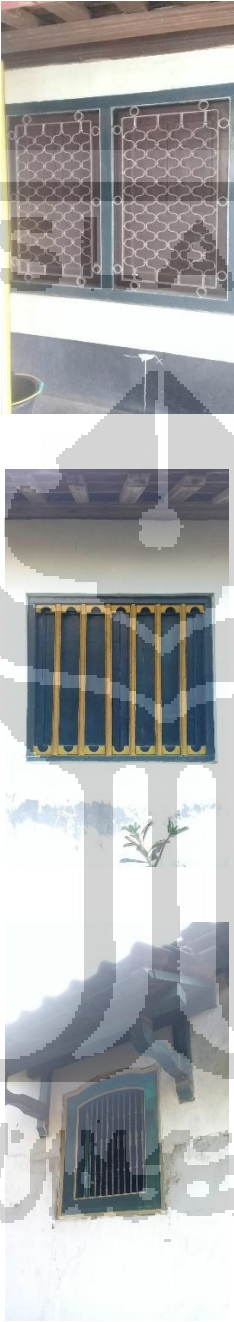
3.	Between Two Gates	<p>Jendela</p>

<p>Between Two Gates merupakan sebuah kompleks pemukiman warga yang terdiri dari beberapa rumah joglo di dalamnya. Rumah-rumah tersebut terdapat beberapa bentuk yang berciri sebagai berikut:</p> <ul style="list-style-type: none"> <li>○ Jendela kebanyakan berwarna dasar hijau dengan kuning sebagai warna garis atau teralis. Teralis besi masih menjadi ciri yang kuat di dalam bangunan.</li> <li>○ Pintu bermaterial kayu dengan ukiran yang beragam di beberapa rumah</li> <li>○ Dinding sama pada umumnya seperti rumah joglo hanya saja terdapat variasi warna di dalamnya.</li> </ul>
----	-------------------	---	--

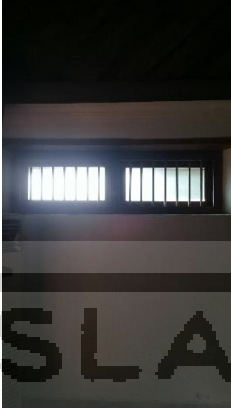
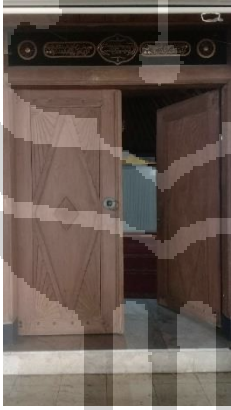
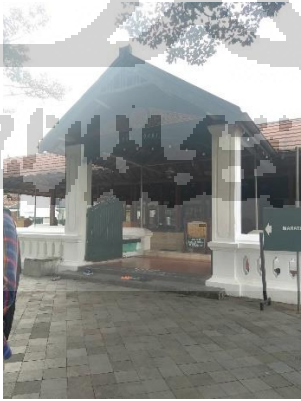
<p>Pintu</p>   <p>Dinding</p>  	<p>Persamaan dengan ciri khas bangunan lainnya:</p> <ul style="list-style-type: none"> <li>○ Elemen jendela dengan teralis besi</li> <li>○ Warna putih pada beberapa bangunan.</li> <li>○ Konsol jendela pada rumah joglo</li> <li>○ Warna dasar hijau dengan kuning sebagai elemen garis pada jendela</li> </ul>
4.	Masjid Mataram	<p>Gedhe Jendela</p>  	<p>Masjid Gedhe Mataram merupakan masjid yang paling bersejarah di lingkungan Kotagede. Masjid ini memiliki beberapa ciri khas sebagai berikut:</p> <ul style="list-style-type: none"> <li>○ Jendela yang menggunakan teralis besi dengan kusen kayu dengan dinding yang</li> </ul>

<p>tebal. Begitu pula pada ventilasi di atasnya.</p> <ul style="list-style-type: none"> <li>○ Pintu menggunakan kusen kayu dengan detail yang beragam.</li> <li>○ Dinding pagar pada sisi depan menggunakan warna dasar putih, sedangkan beberapa elemen kayu dicat warna hijau dengan warna kuning sebagai penghias.</li> </ul> <p>Persamaan dengan ciri khas bangunan lainnya:</p> <ul style="list-style-type: none"> <li>○ Elemen jendela dengan teralis besi</li> <li>○ Warna putih pada beberapa bangunan</li> <li>○ Warna dasar hijau dengan kuning sebagai elemen garis pada elemen bangunan</li> </ul>
--	--	--	--

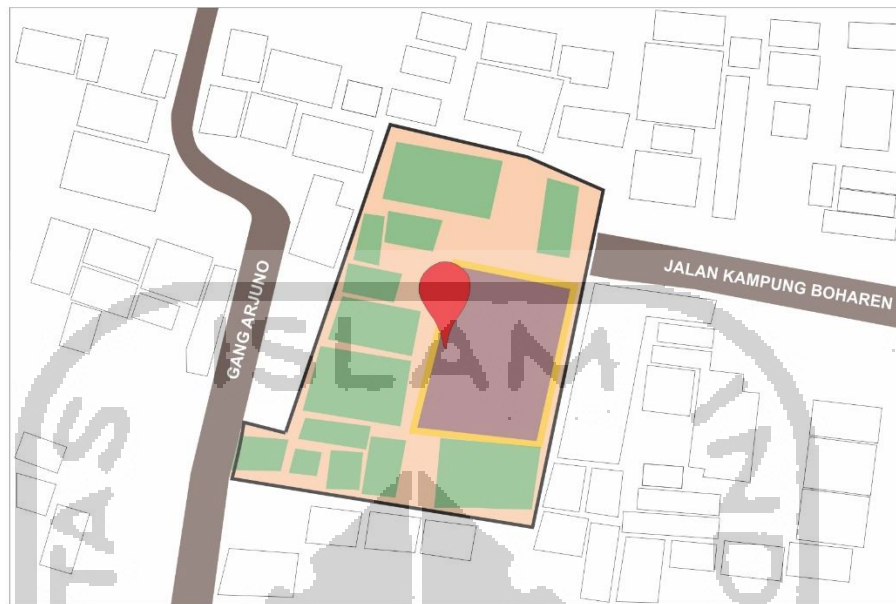
**Gambar 3.8 Analisis Kondisi Eksisting Lokasi Perancangan**

- Kawasan Eksisting Eks-Kediaman Prof. K.H.Abdul Kahar Mudzakkir
- Rencana pengembangan Pusat Studi Kebudayaan Kotagede
- Rumah tinggal

Pusat Studi Kebudayaan ini melakukan beberapa pengembangan perancangan dari luasan perancangan. Sehingga akan ada pelebaran luas perancangan di sekitar lansekap asli eks-kediaman Prof. K.H. Abdul Kahar Muzakkir. Perluasan ini akan menggunakan rumah tinggal di sekitar kawasan perancangan tersebut, penggunaan lahan rumah tinggal tersebut melalui beberapa pertimbangan mengingat lokasi eks-kediaman Abdul Kahar Muzakkir yang terlalu kecil dan Pusat Studi Kebudayaan ini dapat maksimal jika luas lahan perancangan lebih luas. Rumah-rumah tinggal tersebut hanya rumah biasa tanpa ciri khas arsitektur lokal sehingga memungkinkan untuk dimanfaatkan sebagai bagian luasan perancangan.

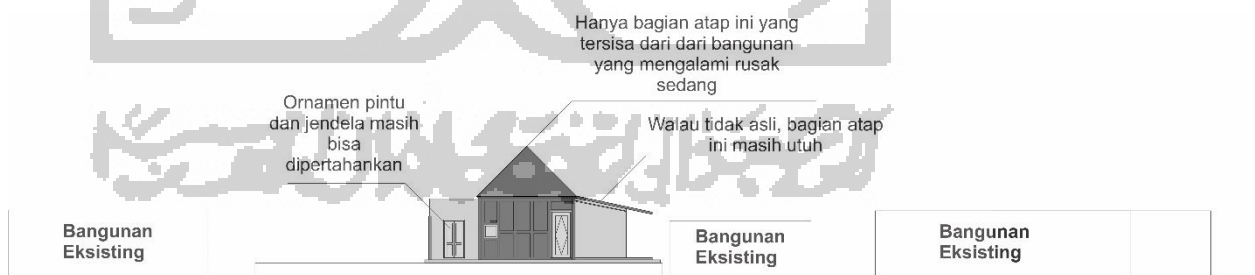
**Gambar 3.13 Analisis Tampak Timur**

Berdasarkan dari tampak timur bangunan di atas, kondisi eks-kediaman Prof. K.H. Abdul Kahar Mudzakkir masih utuh di bagian

dindingnya. Hanya saja pada bagian atap sudah mengalami rusak berat yang mengakibatkan hanya bagian atas yang masih bertahan dan tetap perlu penanganan lebih lanjut. Eks-kediaman Prof. K.H. Abdul Kahar Mudzakkir lebih tinggi sekitar 60cm dari jalan dan bangunan eksisting di sekitarnya. Ornamen seperti pintu dan jendela masih utuh dan dapat dipertahankan tanpa diberi penanganan lebih lanjut. Bagian bangunan pada sisi utara merupakan bangunan tambahan yang dibangun setelah Prof. K.H. Abdul Kahar Mudzakkir meninggal dunia. Sisi tambahan bangunan ini dibangun oleh ahli warisnya. Lahan kosong pada sisi selatan adalah tempat dimana pendopo yang kini hanya menyisakan elemen lantai.

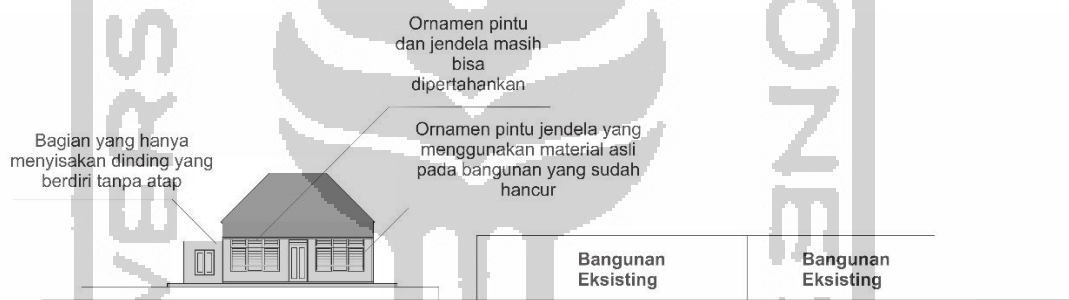
**Gambar 3.14 Analisis Tampak Utara**

Berdasarkan dari tampak utara bangunan di atas, kondisi eks-kediaman Prof. K.H. Abdul Kahar Mudzakkir masih utuh di bagian bangunannya. Ornamen pintu jendela masih sangat utuh. Walaupun elemen dinding pada tampak utara bukan elemen asli, tetapi ornament dinding dan jendelanya masih bermaterial asli yang diambil dari reruntuhan bangunan lama. Pada sisi sebelah timur dari tampak utara ini terlihat elemen bangunan yang hanya menyisakan dinding.

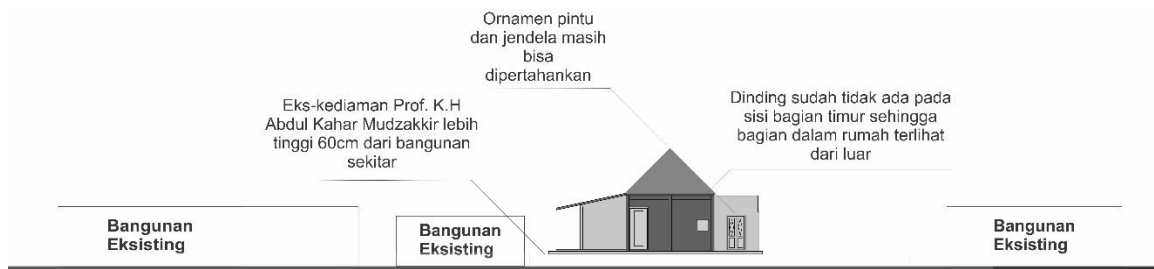
**Gambar 3.15 Analisis Tampak Barat**

Berdasarkan dari tampak barat bangunan di atas, kondisi eks-kediaman Prof. K.H. Abdul Kahar Mudzakkir mengalami kerusakan yang paling berat. Pada sisi sebelah barat ini elemen dinding sudah tidak ada. Sehingga keadaan ruang di dalam bangunan dapat terlihat dari luar. Kolom di sisi barat juga terlihat jelas dan kolom pada sisi ini mengalami rusak yang berat sehingga dibutuhkan penanganan lebih lanjut untuk direkonstruksi. Pelapukan ini dikarenakan sisi bangunan yang langsung terkena oleh hujan dan panas matahari dari sisi barat.

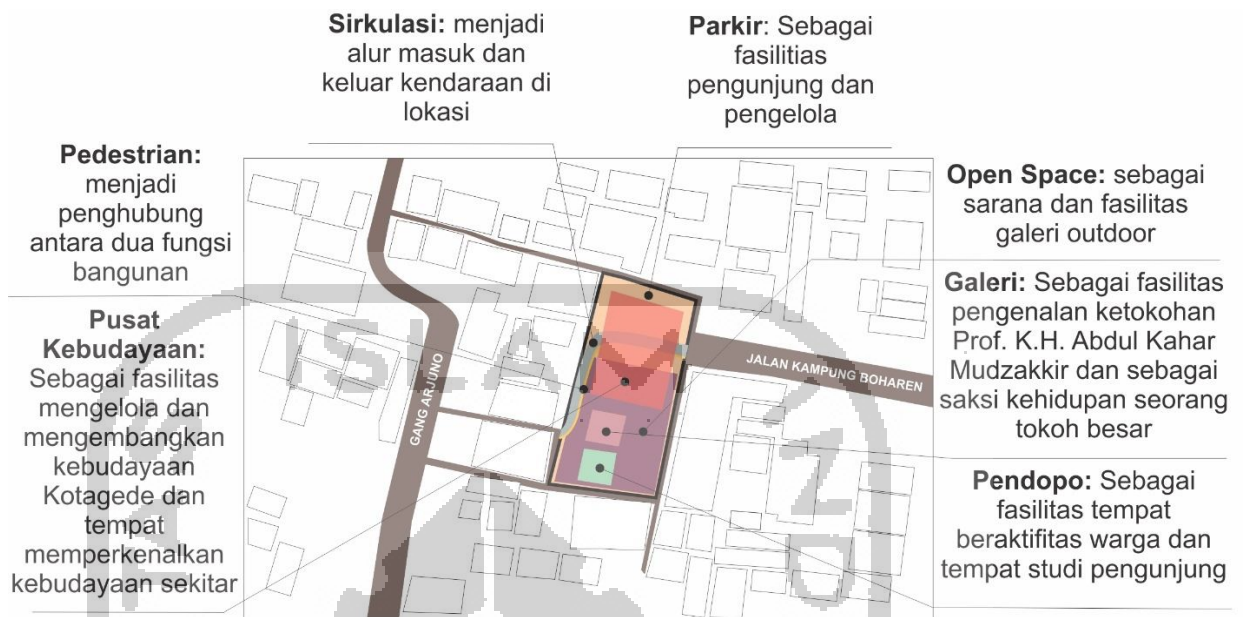
**Gambar 3.20 Tanggapan Lokasi Desain Perancangan**

Gambar di atas adalah gambaran awal rancangan bangunan di dalam lokasi perancangan. Terdapat dua fungsi bangunan di dalam lokasi ini dan keduanya tidak saling bertabrakan karena kedua fungsi ini saling menguatkan fungsi lainnya. Bangunan asli eks-kediaman Prof. K.H. Abdul Kahar Mudzakkir akan dijadikan sebuah Galeri tentang ketokohan beliau sebagai tokoh besar di Indonesia. Selain Galeri, dibangun juga sebuah pendopo yang dahulu pernah ada di lokasi eks-kediaman Prof. K.H. Abdul Kahar Mudzakkir. Rancangan pendopo ini sebagai upaya pengingat bahwa dahulu pernah ada sebuah pendopo yang mempunyai nilai sejarah di dalamnya. Sedangkan lahan di sekitar eks-kediaman tersebut akan digunakan sebagai bangunan baru Pusat Kebudayaan yang akan memfasilitasi kegiatan kebudayaan dan sebagai wadah karya-karya dari kebudayaan tersebut.

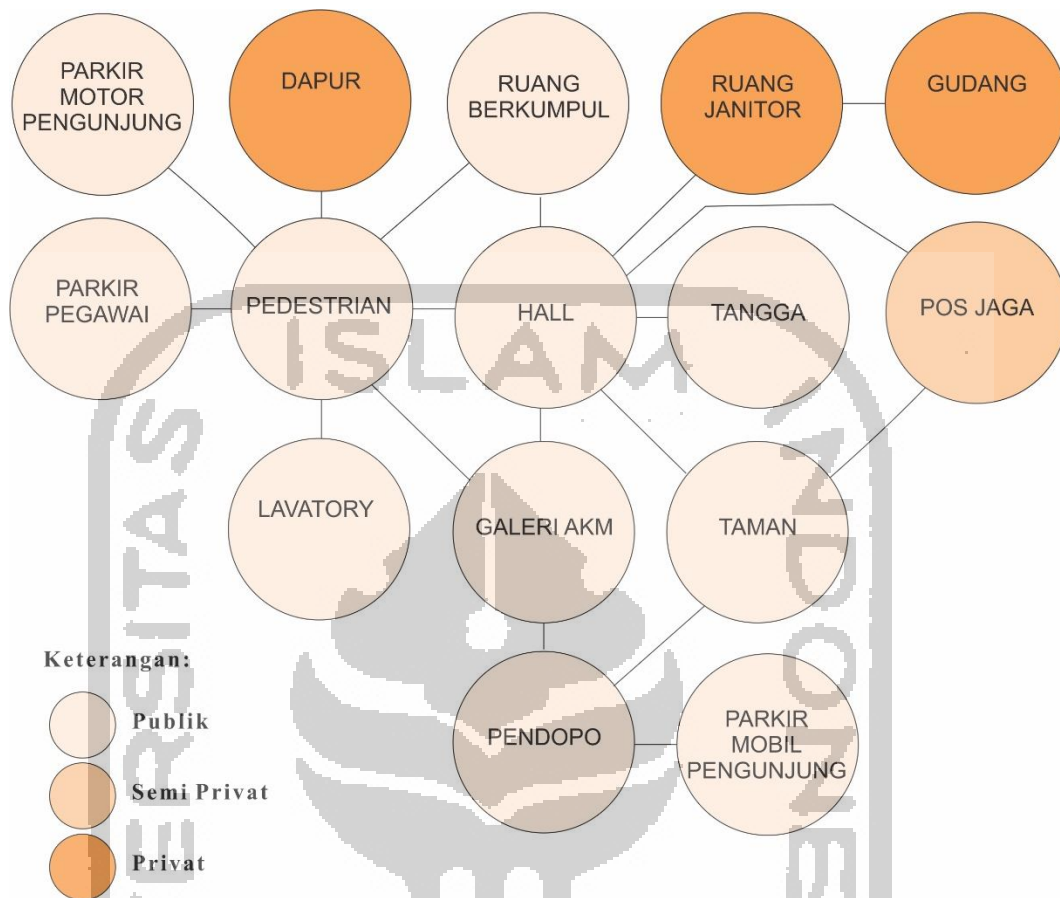
**Gambar 3.24 Organisasi dan Hubungan Ruang Lantai 1**

Gambar di atas memperlihatkan hubungan dari kedua bangunan yang ada di dalam lokasi perancangan. Kedua bangunan ini dihubungkan dengan pedestrian yang ada di dalam lokasi perancangan. Organisasi dan hubungan ruang ini juga memperlihatkan hubungan antara bangunan lama yaitu galeri Prof. K.H. Abdul Kahar Mudzakkir dan Pusat Studi Kebudayaan sebagai fungsi baru. Akses dapat dilakukan pertama kali melalui pendopo pada bangunan lama dan hall pada bangunan baru.

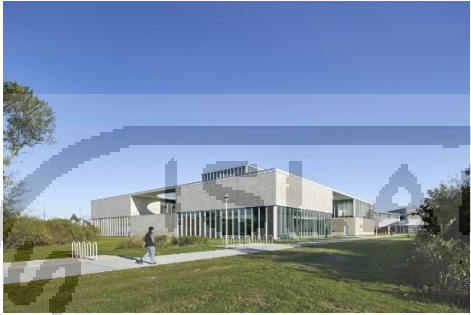
No.	Preseden	Hasil Analisis
3.	<p data-bbox="411 365 715 398">SCCC Learning Center</p>

<p data-bbox="411 824 576 857">Kesimpulan:</p> <p data-bbox="411 913 879 1171">Penempatan ruang yang tepat akan memberikan sebuah keefektifan di dalam penggunaannya. Di dalam bangunan ini terlihat dalam penempatan ruang public dan privat.</p> <p data-bbox="411 1227 879 1541">Semakin jauh ruangan dari keramaian akan semakin menambah tingkat keprivasian bagi pengguna sehingga dapat memberikan efek lebih focus saat belajar ataupun mengerjakan tugas.</p>	<p data-bbox="927 365 1401 510">Bangunan ini memanfaatkan cahaya matahari sebagai penerangan ruang pada siang hari</p> <p data-bbox="927 566 1321 712">Memberikan ruang public dan taman-taman pada sisi selatan bangunan</p> <p data-bbox="927 768 1353 969">Bangunan ini lebih dirancang bagaimana sebuah pusat studi sebagai bangunan edukasi yang memfasilasi kegiatan perkuliahan</p> <p data-bbox="927 1025 1417 1227">Sangat memperhatikan antar ruang privat dan publik, sehingga rancangan ruang pada bangunan ini menghargai sunyi agar pengguna lebih fokus</p>

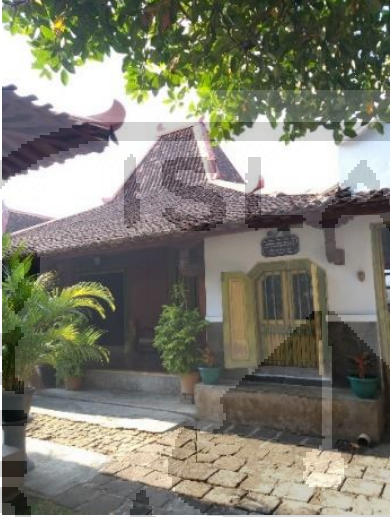
No.	Preseden	Hasil Analisis
4.	<p data-bbox="411 365 576 398">Omah UGM</p>

<p data-bbox="411 1025 576 1059">Kesimpulan:</p> <p data-bbox="411 1126 890 1429">Konsep adaptive reuse bangunan ini yang mengubah fungsi bangunan rumah tinggal menjadi pusat studi konservasi di Kotagede, walaupun masih mempertahankan perabotan di dalamnya</p> <p data-bbox="411 1485 890 1742">Penambahan fungsi baru menjadikan bangunan ini lebih bermanfaat dengan mewadahi kegiatan masyarakat dan para pengunjung pada rumah ini.</p>	<p data-bbox="927 365 1390 566">Bangunan ini terdapat dua sisi bangunan, yang masih asli dan terdapat tambahan fungsi baru pada pendopo di sisi selatan</p> <p data-bbox="927 622 1342 768">Bangunan ini merupakan rumah tradisional Jawa pada bangunan intinya</p> <p data-bbox="927 824 1385 969">Saat ini bangunan ini seperti rumah tinggal dengan segala perabot-perabotnya pada bangunan intinya.</p> <p data-bbox="927 1025 1369 1115">Tidak diberikan tambahan dengan kondisi yang masih asli</p> <p data-bbox="927 1171 1394 1373">Pada sisi bangunan baru dijadikan fungsi sebagai kegiatan masyarakat sekitar dan tamu yang mempelajari bangunan ini</p>

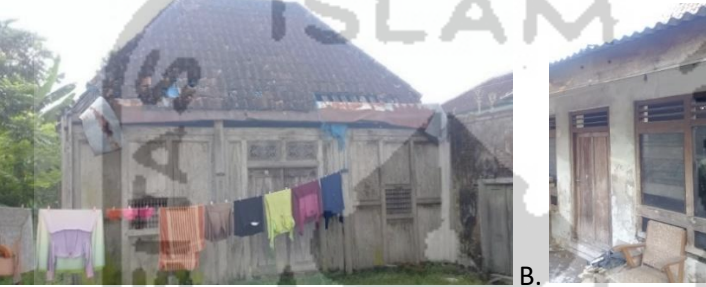
Analisis		Tindakan Adaptive Reuse
		Keaslian	Kerusakan	
		<ul style="list-style-type: none"> <li>▪ lantai pada sisi A merupakan bagian yang masih asli.</li> <li>▪ lantai pada sisi B merupakan bagian tambahan yang dibangun oleh ahli waris, kondisi pada gambar nomor 1 di atas</li> </ul>	<ul style="list-style-type: none"> <li>▪ lantai pada sisi A masih utuh hanya perlu perawatan sedikit tanpa perlu diganti</li> <li>▪ lantai pada sisi A juga masih utuh dapat dilihat dari gambar nomor 1 di atas</li> </ul>	<ul style="list-style-type: none"> <li>▪ Lantai sisi A dan B pada eks-kediaman Prof. K.H. AKM akan dipertahankan. Lantai ini akan dipergunakan sebagai galeri dari kehidupan dan sejarah beliau</li> </ul>

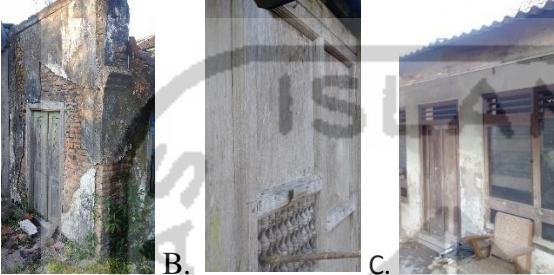
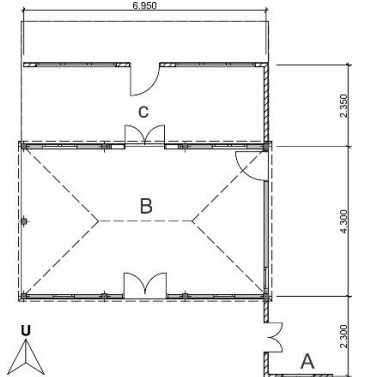
Analisis	Tindakan Adaptive Reuse	
		Keaslian	Kerusakan	
		<ul style="list-style-type: none"> <li>▪ Dinding pada sisi A merupakan bagian yang masih asli</li> <li>▪ Dinding pada sisi B merupakan bagian yang masih asli</li> <li>▪ Dinding pada sisi C merupakan bagian tambahan yang dibangun oleh ahli waris</li> </ul>	<ul style="list-style-type: none"> <li>▪ Dinding pada sisi A mengalami kerusakan ringan, namun akan dibiarkan begitu saja</li> <li>▪ Dinding pada sisi B sudah hilang pada sisi baratnya, akan dibangun ulang</li> <li>▪ Dinding pada sisi C masih utuh dan dipertahankan</li> </ul>	<ul style="list-style-type: none"> <li>▪ Dinding pada sisi A dipertahankan walaupun sudah rusak, hal ini agar menjadi sejarah tentang gempa Yogyakarta 2006</li> <li>▪ Dinding pada sisi B dibangun ulang pada sisi baratnya dengan material asli yang tersisa</li> <li>▪ Dinding pada sisi C dipertahankan walaupun sebagai elemen tambahan, hal ini dapat menjadi sejarah bahwa rumah ini pernah dilanjutkan oleh ahli waris</li> </ul>

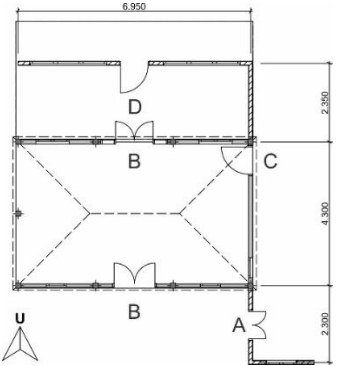
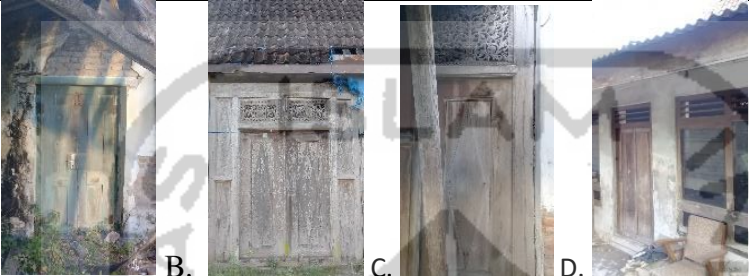
Analisis		Tindakan Adaptive Reuse
		Keaslian	Kerusakan	
		<ul style="list-style-type: none"> <li>▪ Pintu pada sisi A merupakan bagian yang masih asli</li> <li>▪ Pintu pada sisi B merupakan bagian yang masih asli</li> <li>▪ Pintu pada sisi C merupakan bagian yang masih asli</li> <li>▪ Pintu pada sisi D merupakan bagian asli namun dibangun oleh ahli waris</li> </ul>	<ul style="list-style-type: none"> <li>▪ Pintu pada sisi A masih utuh</li> <li>▪ Pintu pada sisi B masih utuh</li> <li>▪ Pintu pada sisi C masih utuh</li> <li>▪ Pintu pada sisi D masih utuh</li> </ul>	<ul style="list-style-type: none"> <li>▪ Pintu pada sisi A akan dipertahankan karena keaslian dan keutuhannya</li> <li>▪ Pintu pada sisi B akan dipertahankan karena keaslian dan keutuhanannya</li> <li>▪ Pintu pada sisi C akan dipertahankan karena keaslian dan keutuhannya</li> <li>▪ Pintu pada sisi D akan dipertahankan karena keaslian dan keutuhannya, walaupun dibangun oleh ahli waris namun bagian bangunan ini dapat menjadi sejarah</li> </ul>

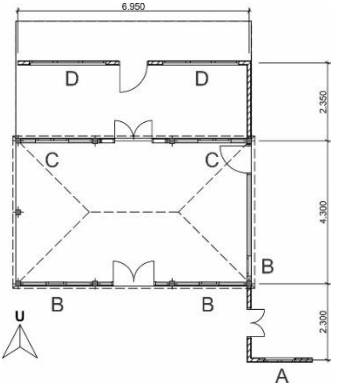
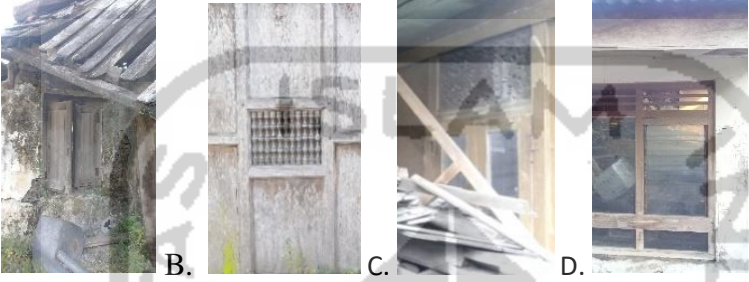
Analisis	
		Keaslian	Kerusakan
		<ul style="list-style-type: none"> <li>▪ Jendela pada sisi A bagian yang masih asli</li> <li>▪ Jendela pada sisi B bagian yang masih asli</li> <li>▪ Jendela pada sisi C bagian yang masih asli</li> <li>▪ Jendela pada sisi D bagian asli namun dibangun oleh ahli waris</li> </ul>	<ul style="list-style-type: none"> <li>▪ Jendela pada sisi A masih utuh</li> <li>▪ Jendela pada sisi B masih utuh</li> <li>▪ Jendela pada sisi C masih utuh</li> <li>▪ Jendela pada sisi D masih utuh</li> </ul>
		Tindakan Adaptive Reuse	
		<ul style="list-style-type: none"> <li>▪ Jendela pada sisi A akan dipertahankan karena keaslian dan keutuhannya</li> <li>▪ Jendela pada sisi B akan dipertahankan karena keaslian dan keutuhanannya</li> <li>▪ Jendela pada sisi C akan dipertahankan karena keaslian dan keutuhannya</li> <li>▪ Jendela pada sisi D akan dipertahankan karena keaslian material dan keutuhannya, walaupun dibangun oleh ahli waris namun bagian bangunan ini dapat menjadi sejarah</li> </ul>

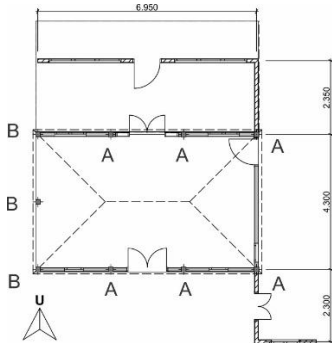
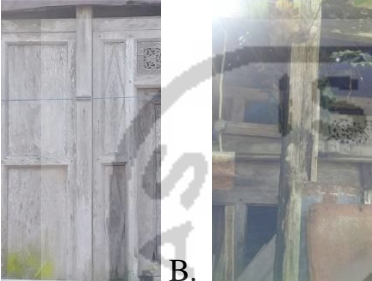
<p data-bbox="618 544 645 568">A.</p> <p data-bbox="824 544 851 568">B.</p>		
		Analisis		
		Keaslian	Kerusakan	
		<ul style="list-style-type: none"> <li data-bbox="703 703 1014 831">▪ Kolom pada sisi A bagian merupakan bagian yang masih asli</li> <li data-bbox="703 855 1014 983">▪ Kolom pada sisi B merupakan bagian yang masih asli</li> </ul>	<ul style="list-style-type: none"> <li data-bbox="1133 703 1413 887">▪ Kolom pada sisi A masih utuh dan masih memungkinkan untuk dipertahankan</li> <li data-bbox="1133 903 1413 1038">▪ Kolom pada sisi B mengalami kerusakan parah karena pelapukan</li> </ul>	Tindakan Adaptive Reuse
		<ul style="list-style-type: none"> <li data-bbox="1491 703 2096 831">▪ Kolom pada sisi A dapat dipertahankan dengan penganganan rekayasa penguatan pada struktur kolom</li> <li data-bbox="1491 855 2096 983">▪ Kolom pada sisi B harus diganti dengan elemen baru sehingga dapat memperkuat struktur pada sisi barat bangunan</li> </ul>

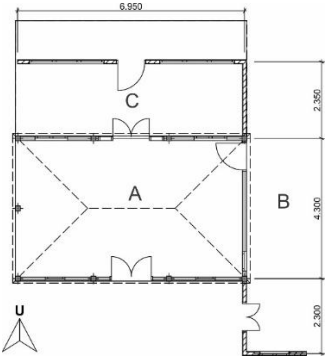
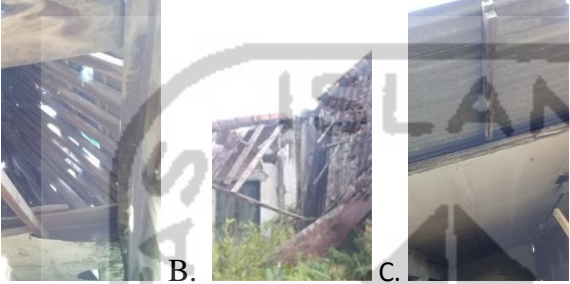
Analisis	
		Keaslian	Kerusakan
		<ul style="list-style-type: none"> <li>▪ Rangka atap pada sisi A merupakan bagian yang masih asli</li> <li>▪ Rangka atap pada sisi B merupakan bagian yang masih asli</li> <li>▪ Rangka atap pada sisi C merupakan bagian tambahan yang dibangun oleh ahli waris</li> </ul>	<ul style="list-style-type: none"> <li>▪ Rangka atap sisi A rusak ringan karena tidak semuanya utuh ada beberapa elemen yang hilang</li> <li>▪ Rangka atap pada sisi B rusak total tidak berfungsi lagi</li> <li>▪ Rangka atap pada sisi C mengalami rusak ringan</li> </ul>
		Tindakan Adaptive Reuse	
		<ul style="list-style-type: none"> <li>▪ Rangka atap pada sisi A dapat dipertahankan perbaikan sedikit dan penambahan elemen yang hilang</li> <li>▪ Rangka atap pada sisi B dibangun ulang karena sudah tidak dapat berfungsi lagi, tambahan juga dilakukan pada sisi barat dan selatan karena elemen atap sudah hilang</li> <li>▪ Walaupun sebagai elemen tambahan, rangka atap pada sisi C dipertahankan dengan perbaikan sedikit karena dapat menjadi bagian sejarah</li> </ul>

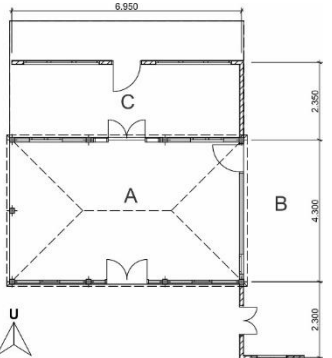
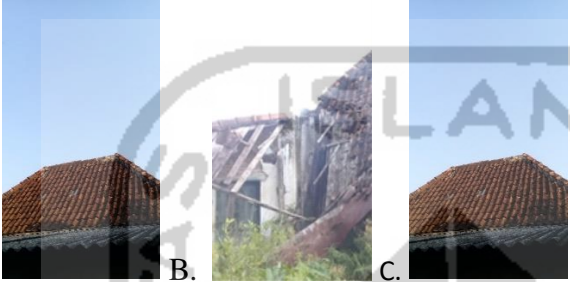
Analisis	
		Keaslian	Kerusakan
		<ul style="list-style-type: none"> <li>▪ Penutup atap pada sisi A merupakan bagian yang masih asli</li> <li>▪ Penutup atap pada sisi B merupakan bagian yang masih asli</li> <li>▪ Penutup atap pada sisi C merupakan bagian tambahan namun dengan material asli yang dibangun oleh ahli waris</li> </ul>	<ul style="list-style-type: none"> <li>▪ Penutup atap sisi A rusak ringan karena tidak semuanya utuh ada beberapa elemen yang hilang</li> <li>▪ Penutup atap pada sisi B rusak total tidak berfungsi lagi</li> <li>▪ Penutup atap pada sisi C masih utuh</li> </ul>
		Tindakan Adaptive Reuse	
		<ul style="list-style-type: none"> <li>▪ Penutup atap pada sisi A dapat dipertahankan dengan perbaikan sedikit</li> <li>▪ Penutup atap pada sisi B dibangun ulang karena sudah tidak dapat berfungsi lagi, tambahan juga dilakukan pada sisi barat dan selatan karena elemen atap sudah hilang</li> <li>▪ Walaupun sebagai elemen tambahan namun menggunakan material asli, rangka atap pada sisi C dipertahankan dengan perbaikan sedikit karena dapat menjadi bagian sejarah</li> </ul>

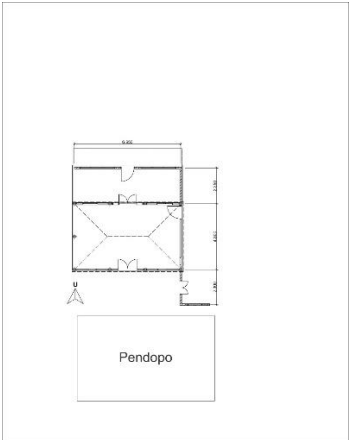
Analisis		Tindakan Adaptive Reuse
		Keaslian	Kerusakan	
		<ul style="list-style-type: none"> <li>▪ Lantai yang tersisa merupakan elemen asli dari pendopo yang dulu.</li> </ul>	<ul style="list-style-type: none"> <li>▪ Rusak parah karena hanya menyisakan elemen lantai pada lokasi perancangan</li> </ul>	<ul style="list-style-type: none"> <li>▪ Membangun ulang pendopo yang hanya menyisakan lantai dengan peniruan desain lama semirip mungkin dengan foto pada masa lalu yang menjadi acuan</li> </ul>
