BAB V

HASIL PERANCANGAN

5.1 Deskripsi Proyek

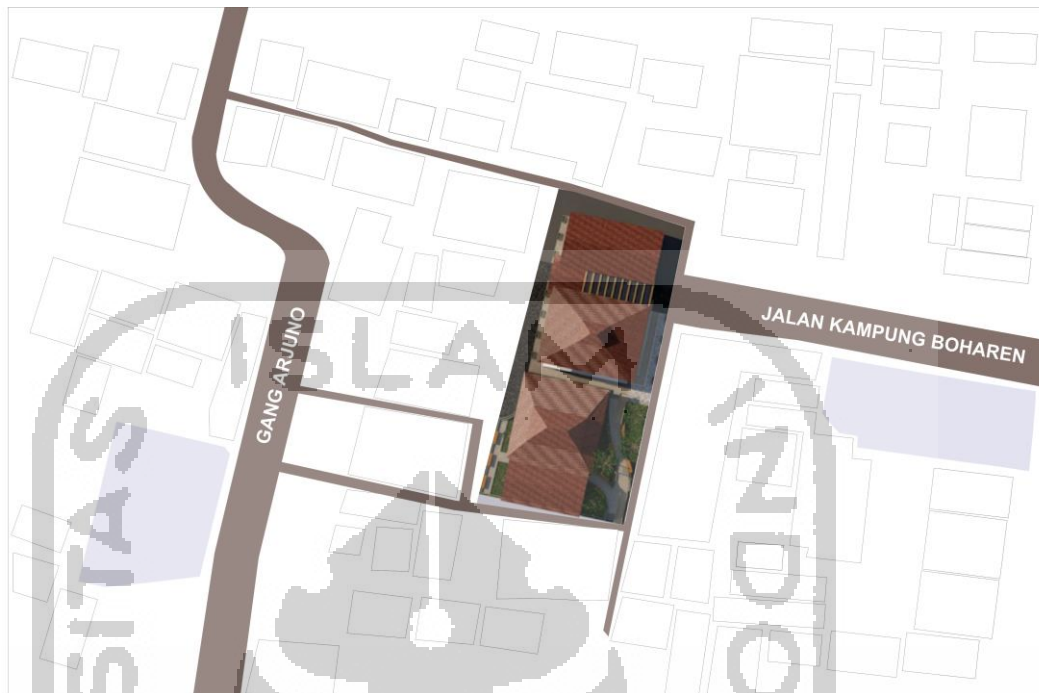
Gambar 5.3 Situasi Site

Penataan gubahan massa terletak berpisah antara fungsi satu yang lainnya. Namun di antara fungsi-fungsi tersebut memiliki keterikatan. Semua fungsi di dalam bangunan saling menunjang satu dan lainnya. Hal ini dapat dilihat dari pedestrian yang menghubungkan antara fungsi Pusat Kebudayaan dan Galeri Ketokohan. Gubahan massa pada sisi utara merupakan bangunan eksisting yang diperbaiki dan dikembangkan dengan metode sehingga bangunan yang terbengkalai dapat digunakan kembali. Sedangkan gubahan pada sisi utara merupakan bangunan baru yang merepresentasikan bangunan di sekitar dengan penerapan arsitektur kontekstual. Kedua fungsi bangunan dapat menjadi daya tarik bagi kebutuhan fungsi pengembangan dan pengenalan kebudayaan dan tokoh-tokoh yang berperan bagi Kotagede.

Akses dapat dilalui melalui jalur masuk yang terletak pada sisi selatan, barat, dan timur. Jalur utama terletak pada sisi selatan yang dapat langsung mengakses taman edukasi ketokohan dan pendopo yang terletak pada sisi selatan. Akses ini khusus bagi pejalan kaki yang masuk dari sisi selatan yang merupakan terdapat parkir mobil pada sisi barat daya. Selain itu juga terdapat akses pada sisi barat dan timur yang dapat diakses oleh pejalan kaki dan sepeda motor. Akses ini menuju pada hall yang merupakan ruang utama pada Pusat Kebudayaan Kotagede ini. Selain itu akses ini juga menuju pada lokasi parkir yang terletak pada sisi utara.

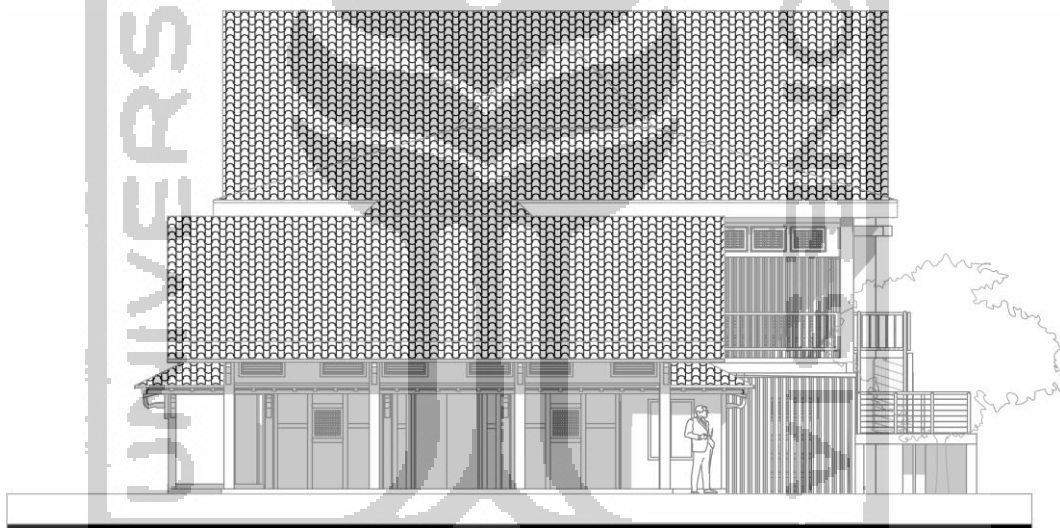
Gambar 5.5 Tampak Selatan

Tampak selatan menjadi muka fasad yang utama di dalam site, jika pengunjung melewati jalur utama, mereka akan langsung bertemu dengan taman dan pendopo yang ada pada sisi selatan sebagai bangunan yang pertama kali dijumpai.

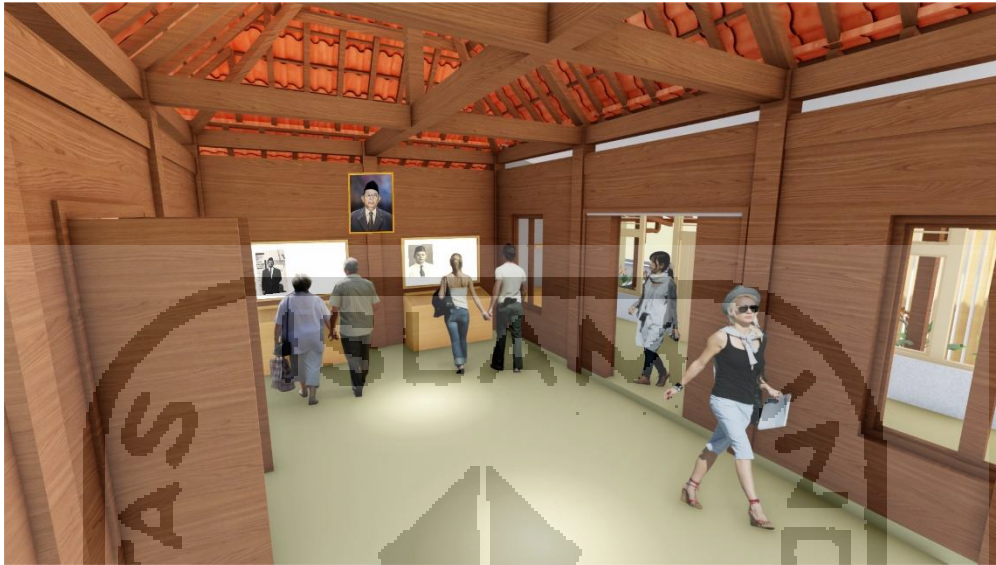
Gambar 5.12 Perspektif Interior Galeri

Galeri ini akan menjadi ruang-ruang dengan fasilitas berupa panel-panel informasi berupa foto-foto dan tulisan yang diatur sedemikian rupa pada dinding dan interior ruangannya. Selain itu ruangan tersebut dapat diletakkan beberapa furnitur yang mungkin masih asli yang dapat memberika kesan yang berbeda ketika pengunjung memasuki ruang tersebut. Pengunjung akan diberikan rasa dan pengalaman seakan-akan sedang ada pada masa lalu ketika Prof. Abdul Kahar Mudzakkir ada dan menggunakan ruangan tersebut.

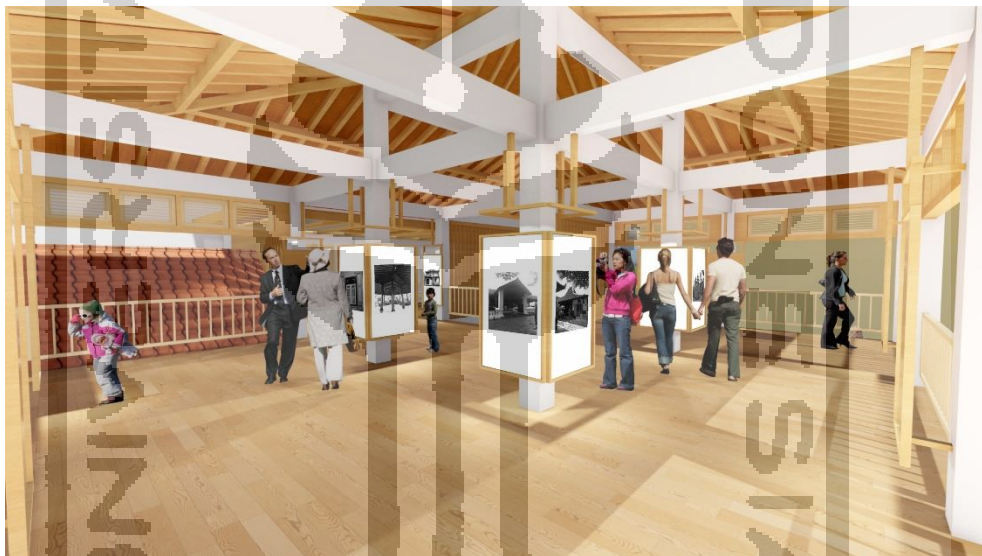
Gambar 5.16 Perspektif Interior Ruang Pameran

Ruang Pameran dapat diakses oleh semua kalangan walaupun terletak di lantai kedua bangunan. Hal ini dapat menggambarkan bahwa ruangan ini memang memiliki peran yang cukup penting di dalam bangunan. Selain merupakan sarana memerkan karya, ruangan ini juga berfungsi sebagai sarana memperkenalkan kebudayaan Kotagede pada masa lalu dan sekarang.

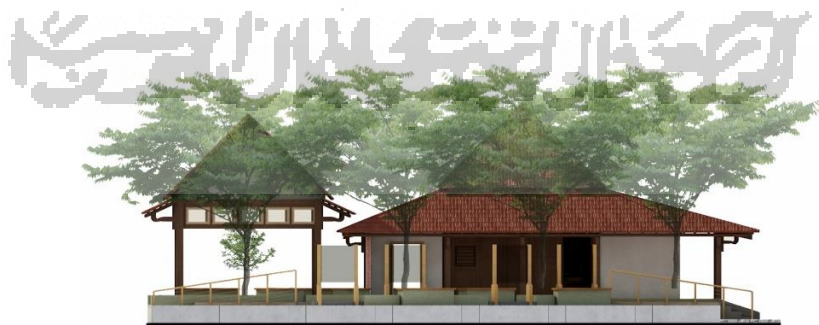
Gambar 5.21 Tampak Penambahan Arsitektural

Galeri Prof. K.H. Abdul Kahar Mudzakkir merupakan bangunan yang terbengkalai pada awalnya dan memiliki beberapa bangunan yang sudah tidak tersisa lagi. Berikut adalah beberapa detail yang dilakukan untuk memberikan penanganan pada bangunan tersebut. Salah satunya adalah penambahan teras pada sisi-sisi bangunan sehingga terdapat penambahan lantai dan atap.

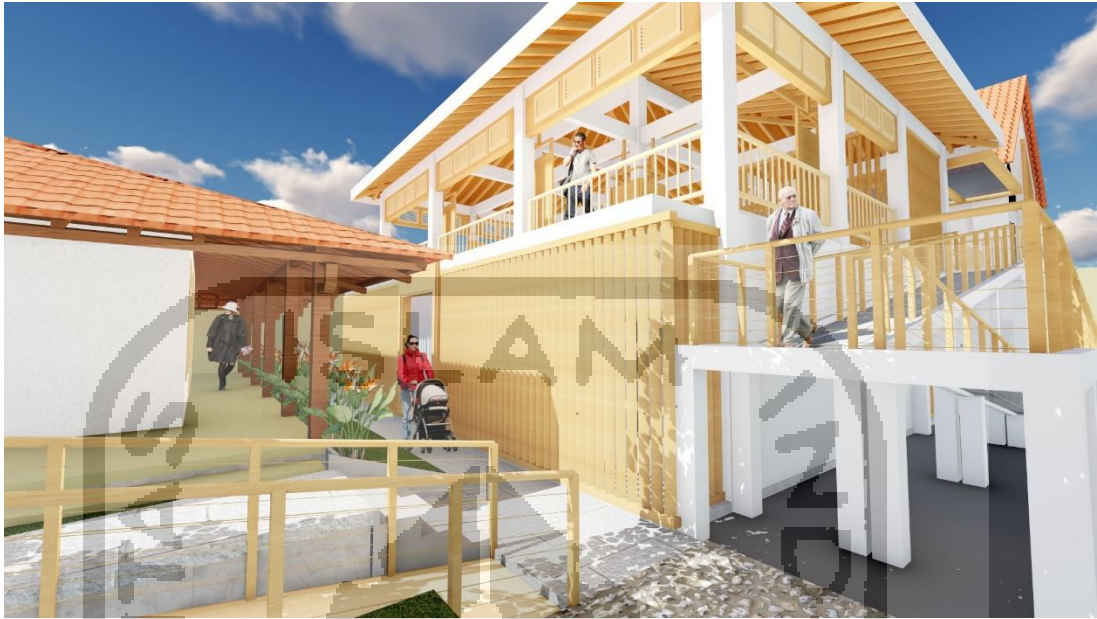
Gambar 5.23 Perspektif Eksterior Pusat Kebudayaan

Perspektif eksterior tersebut memperlihatkan tambahan atap pada Galeri Prof. K.H. Prof. Abdul Kahar Mudzakkir. Hal ini merupakan merupakan konsep dari pendekatan perancangan *addition* pada bangunan yang masih asli. Tambahan naungan atap tersebut menjadikan dibawahnya sebuah teras yang dapat dimanfaatkan sebagai sirkulasi dan tempat bersantai bagi pengunjung yang sedang mengunjungi galeri tersebut.

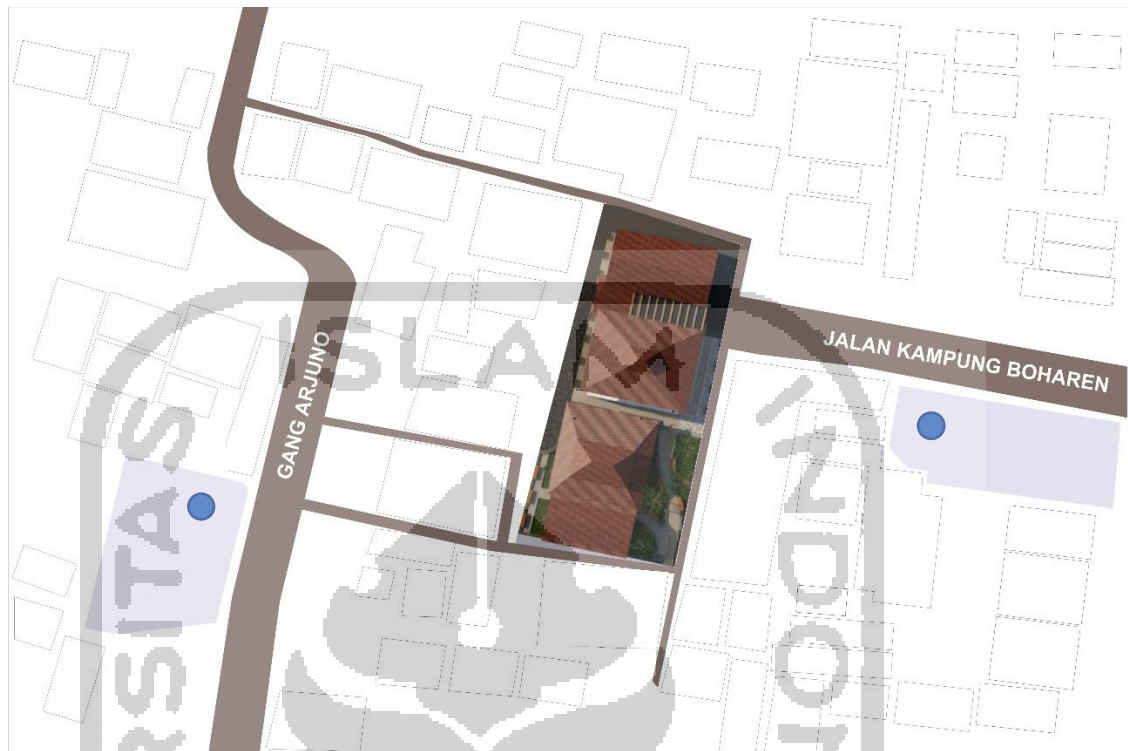
Gambar 5.29 Skematik Titik Kumpul

Titik kumpul terletak di luar bangunan dan menjauh dari bangunan. Jalan menuju titik kumpul menggunakan jalan warga yang menjadi jalur evakuasi. Titik kumpul terletak pada kawasan yang bebas dari segala gangguan bencana. Titik kumpul menjadi sebuah tempat evakuasi yang terletak pada lahan kosong terdekat dari Pusat Kebudayaan Kotagede ini.
