## BAB VI

### EVALUASI PERANCANGAN

#### 6.1 Kesimpulan Evaluasi

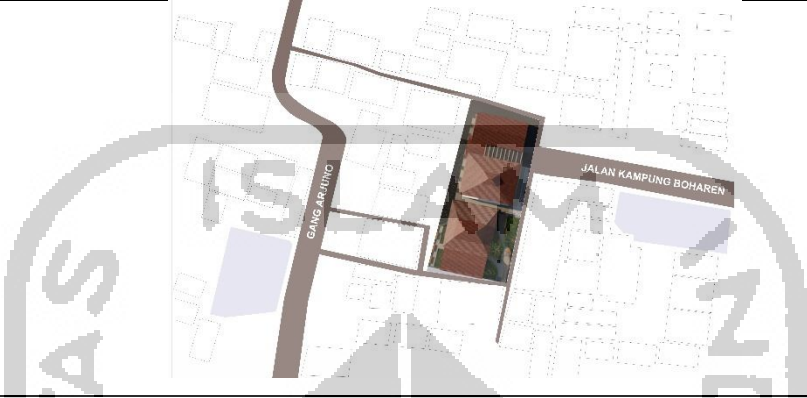
Situasi 1

<p>Situasi kawasan dari area parkir menuju Bangunan Pusat Kebudayaan Kotagede tidak dirancang sehingga kurangnya penanda pada arah saat pengunjung menuju bangunan tersebut. Jalan menuju bangunan perancangan dapat dirancang guna mengantarkan pengunjung ke dalam bangunan yang terletak di dalam perkampungan tersebut.</p>
Situasi 2

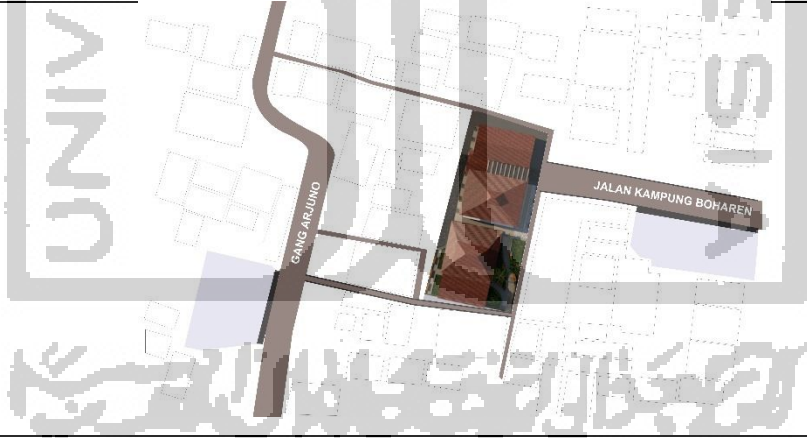
<p>Situasi kawasan dari area parkir dirancang agar pengunjung dapat merasa diantarkan menuju area Pusat Kebudayaan Kotagede. Rancangan tersebut berupa pola jalan dan beberapa lampu pada tepi jalan kecil yang memiliki pola yang sama. Desain berupa pola jalan untuk memanfaatkan jalan setapak warga yang kecil namun tetap bisa memberikan pengarah tanpa memakan banyak bahu jalan, sedangkan penggunaan lampu dapat digunakan sebagai penerang jalan di malam hari dan penyeragaman rancangan yang memberi ciri kawasan perancangan.</p>

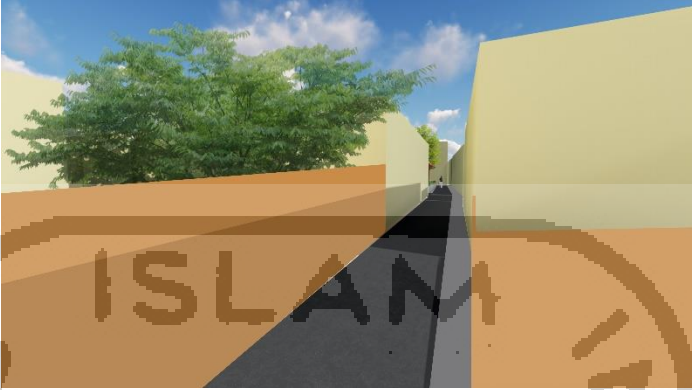
Visualisasi Situasi 1

<p>Jalan tidak desain sehingga dibiarkan begitu saja, kurang menarik dan dapat didesain untuk mengarah pengunjung menuju Pusat Kebudayaan Kotagede.</p>
Visualisasi Situasi 2

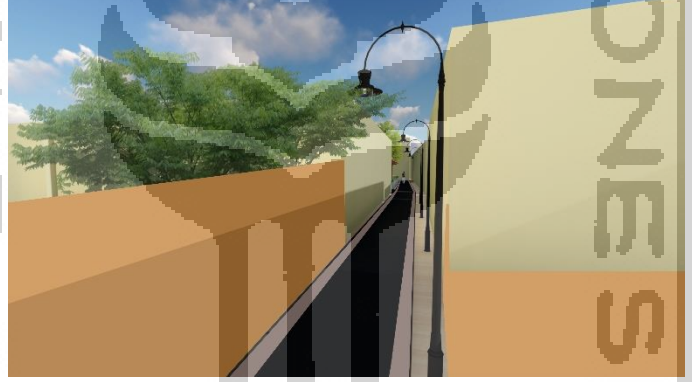
<p>Jalan dari parkir mobil menuju pusat kebudayaan didesain dengan penerapan pola pada jalan yang mengarahkan pengunjung pada lokasi perancangan. Selain itu terdapat pula lampu-lampu jalan dengan pola yang sama dan dapat menjadi penerang di malam hari dan penanda arah menuju ke lokasi perancangan</p>

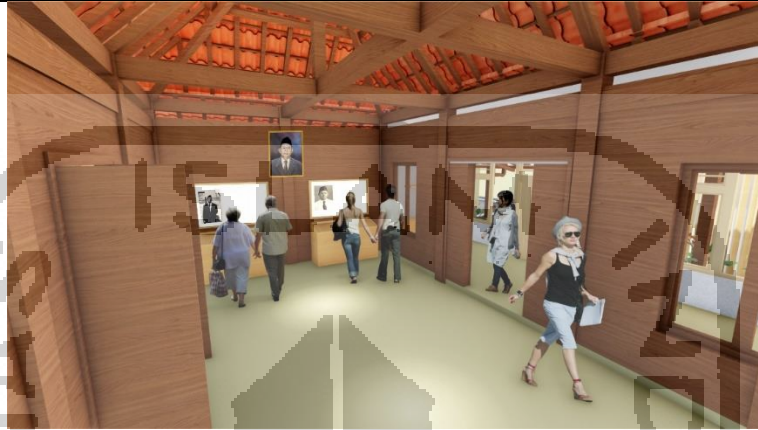
Interior Galeri Abdul Kahar Mudzakkir 1

Interior terlihat apa adanya dan belum kelihatan beberapa detail furnitur di dalamnya. Plafon ruang dapat dipertimbangkan untuk ditutup daripada diekspos begitu saja.

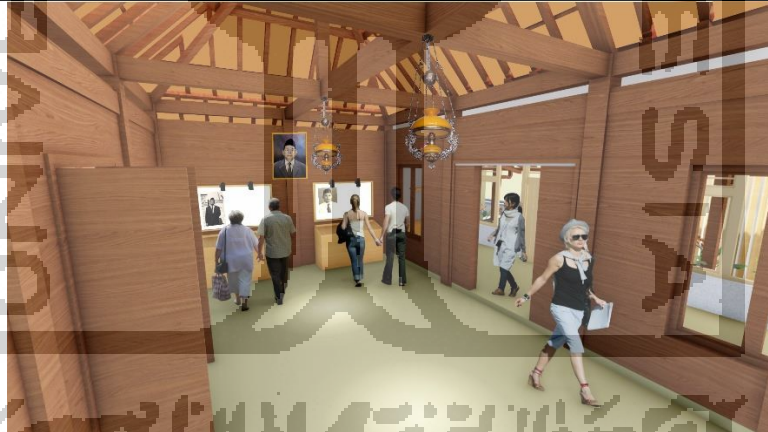
Interior Galeri Abdul Kahar Mudzakkir 2

Plafon interior bermaterial plafon anyaman bambu yang menutupi usuk dan genteng. Plafon membiarkan reng dan gording terlihat jika dilihat di dalam ruangan. Hal ini menjadi pertimbangan agar ruangan yang tidak begitu besar ini tidak terlihat sempit dengan plafon yang rendah. Penambahan detail lampu ruang pada panel-panel informasi ketokohan dan ruang memberikan kesan ruang yang lebih hidup.

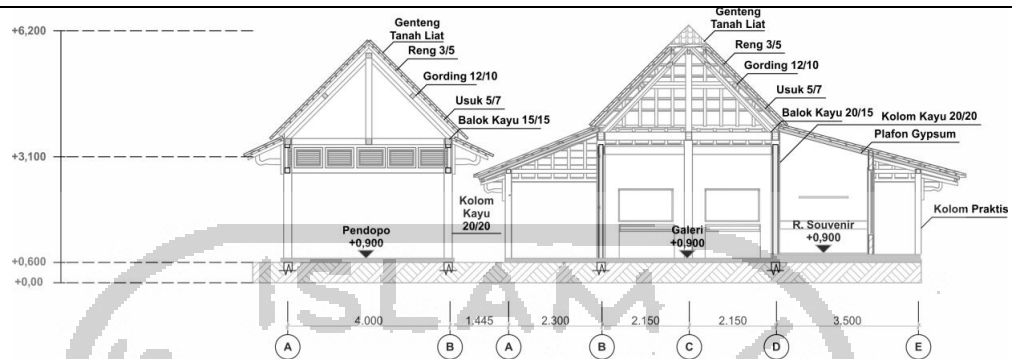
### Detail Galeri Abdul Kahar Mudzakkir 1

Detail belum terlalu terlihat pada pemasangan furnitur seperti alat penggantung lampu dan material lainnya

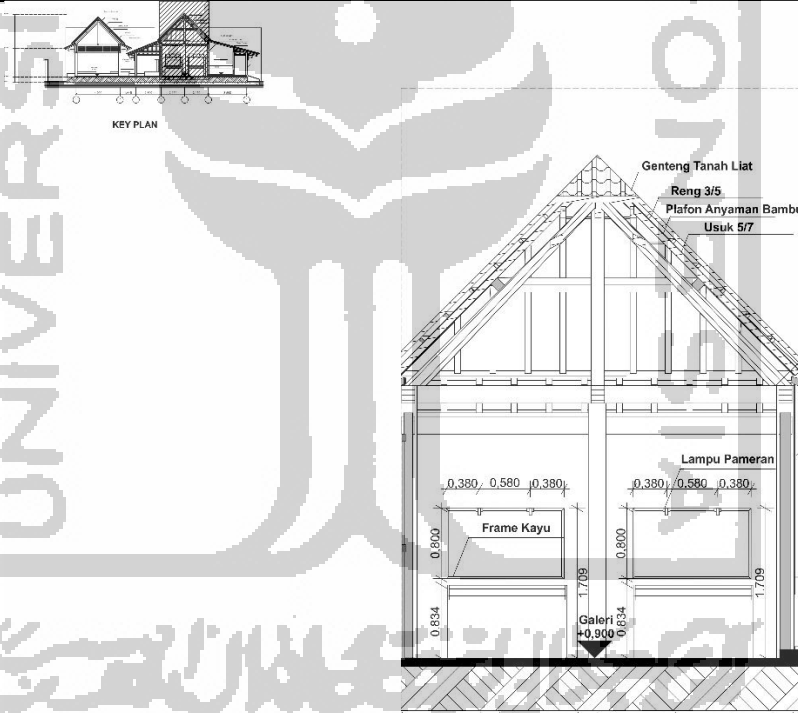
### Detail Galeri Abdul Kahar Mudzakkir 2

Penambahan detail ukuran pada ukuran lampu dan furnitur. Ukuran memperlihatkan seberapa tinggi lampu digantung dan beberapa ukuran pendukung informasi ketokohan Prof. K.H. Abdul Kahar Mudzakkir (Gambar Teknis terlampir)

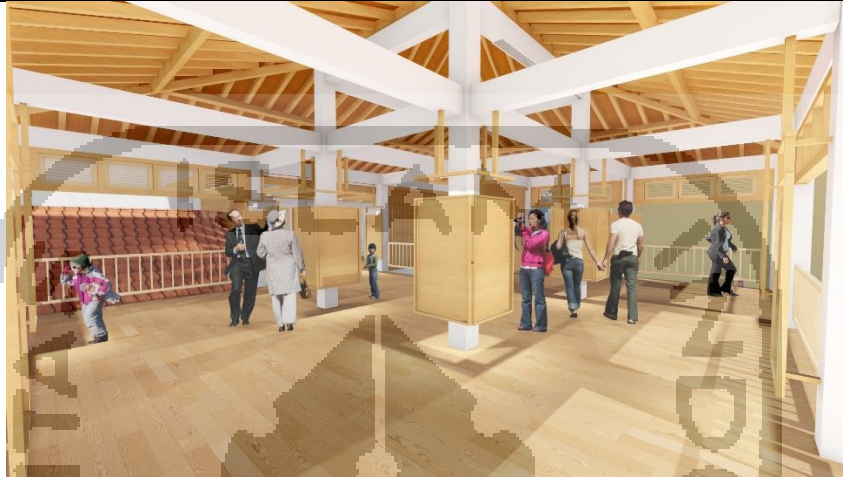
Interior Galeri Abdul Kahar Mudzakkir 1

Interior belum cukup detail untuk menggambarkan ruang pameran. Detail lampu belum terlihat. Isi dari pameran belum ada.

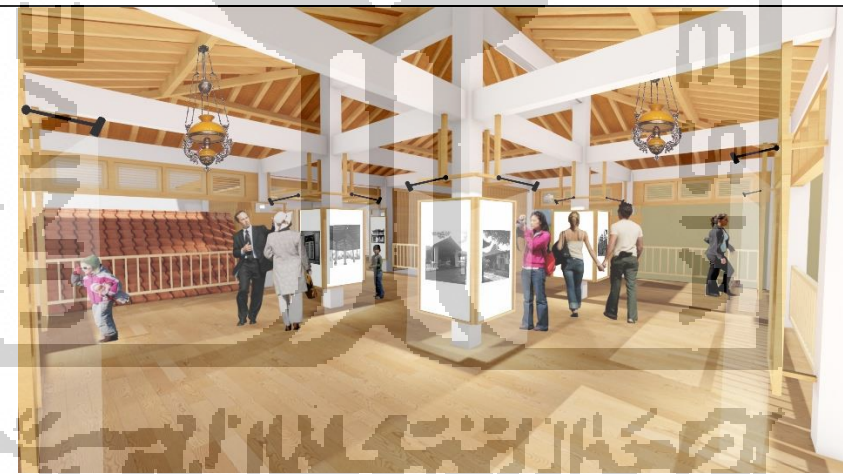
Interior Galeri Abdul Kahar Mudzakkir 2

Detail lampu ditambah untuk menambah detail di dalam ruang. Beberapa isi dari pameran juga ditambahkan untuk memberi gambaran saat ruang digunakan pengguna pada saat pameran berlangsung.

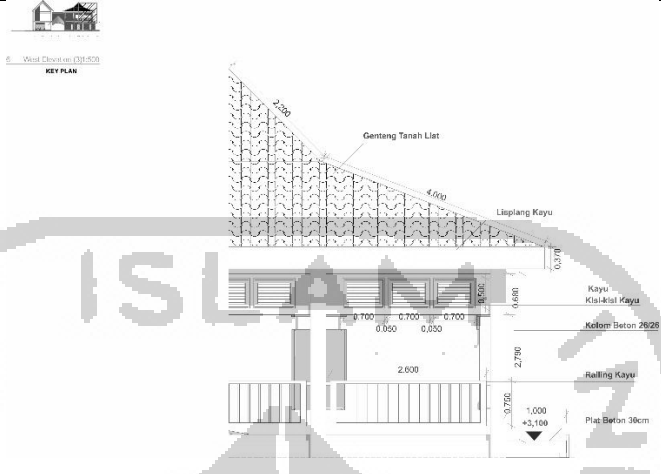
<p>Detail pada furnitur penunjang pameran belum terlihat. Sehingga perlu dibuat detail ukuran dan bahan material penunjang pameran.</p>
Detail Ruang Pameran 2

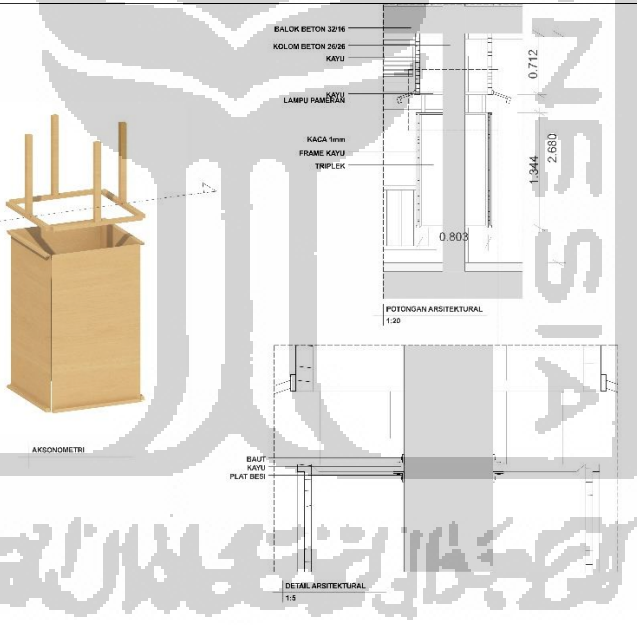
<p>Penambahan detail ukuran pada ukuran lampu dan furnitur. Ukuran memperlihatkan seberapa tinggi lampu digantung dan beberapa ukuran pendukung informasi ketokohan Prof. K.H. Abdul Kahar Mudzakkir (Gambar Teknis terlampir)</p>

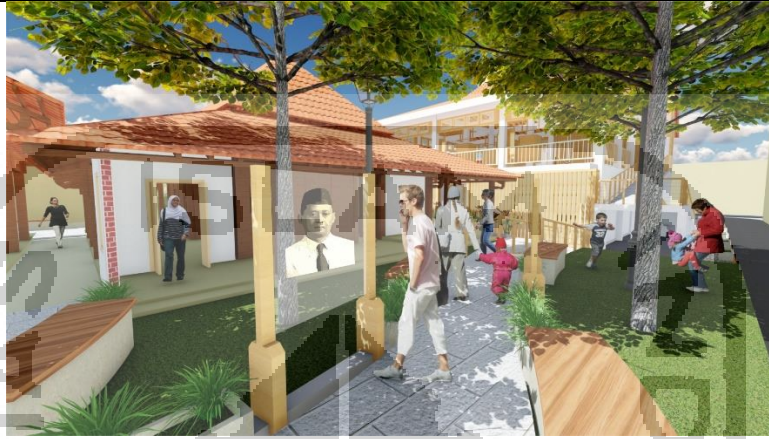
Eksterior Taman Edukasi 1

Eksterior belum cukup detail untuk menggambarkan taman edukasi. Detail lampu belum terlihat. Penting untuk memberikan visualisasi pada saat malam hari.

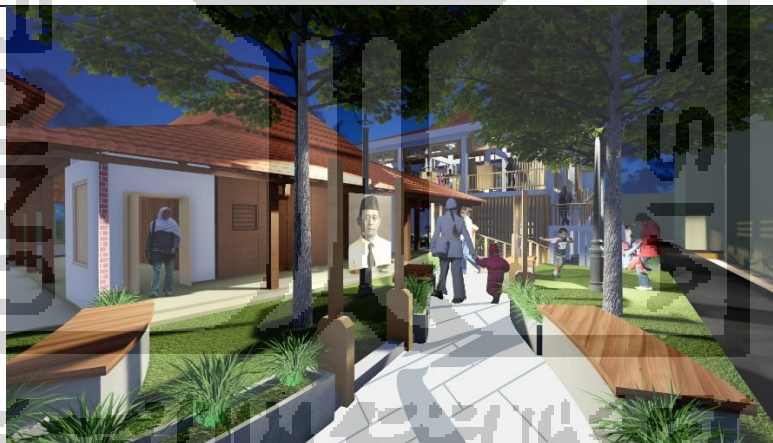
Eksterior Taman Edukasi 2

Eksterior memperlihatkan visualisasi saat malam hari. Sumber lampu hanya bersumber dari lampu taman. Lampu taman cukup menerangi taman dan furnitur taman edukasi pada malam hari. Material kaca membuat cahaya dengan mudah tembus tanpa perlu lampu tambahan di atas panel.

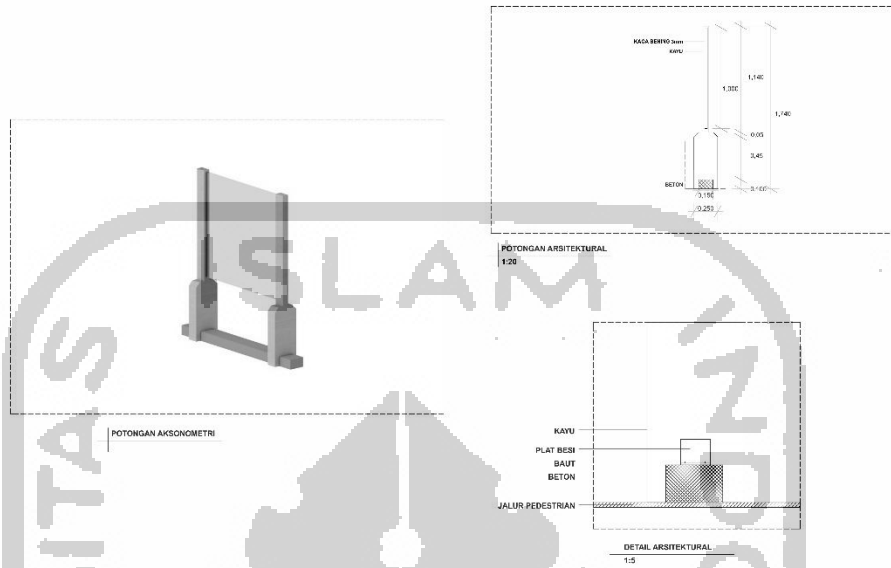
## Detail Taman Edukasi 1

Detail kursi dan atribut taman belum cukup detail. Detail kursi pada taman perlu dibuat.

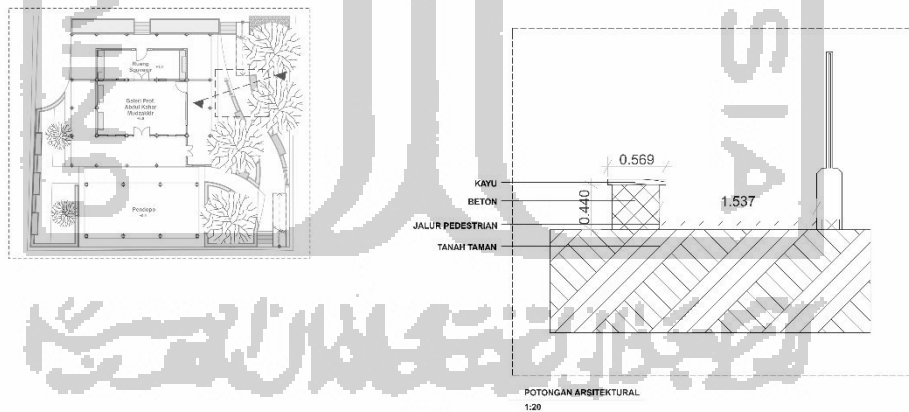
## Detail Ruang Pameran 2

Penambahan detail ukuran pada ukuran kursi taman dan jarak antara kursi dan panel edukasi ketokohan. Material kursi ditambahkan pada gambar detail arsitektural. (Gambar Teknis terlampir)

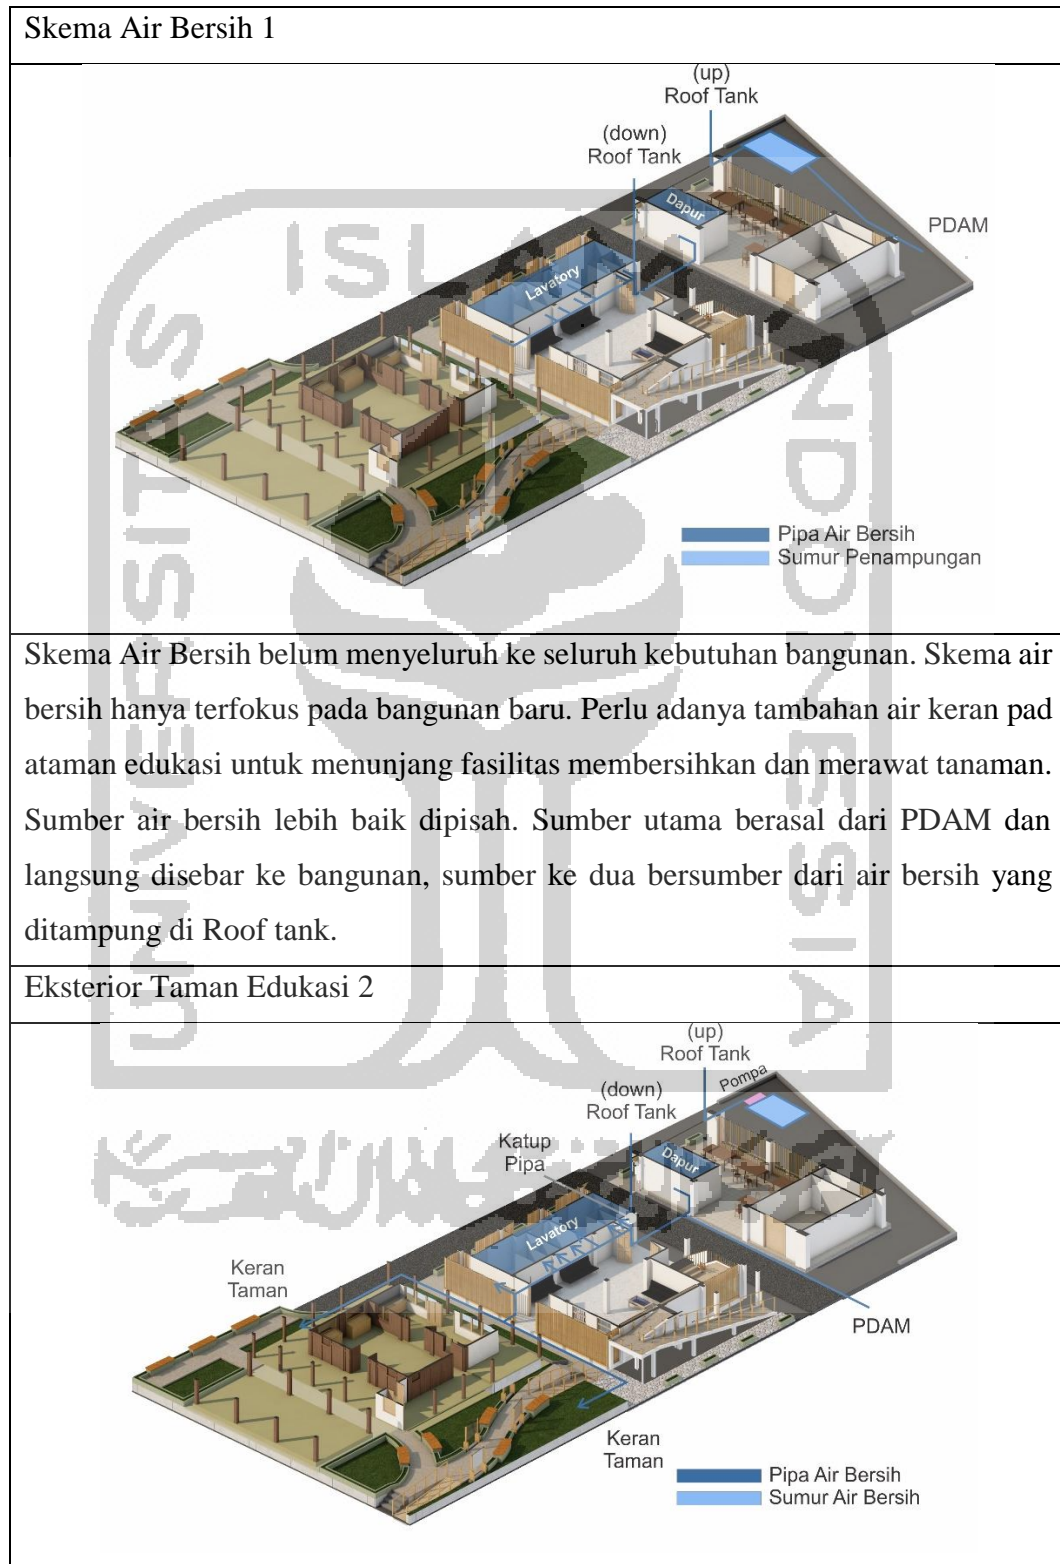
### 6.1.5 Skema Air Bersih

Skema air bersih dibuat menyeluruh di dalam bangunan. Fasilitas air bersih mencapai taman edukasi yang ada pada sebelah selatan lokasi perancangan. Sumber air juga dibuat menjadi dua sumber, yaitu PDAM, dan sebagai sumber cadangan menggunakan sumur air bersih yang ditampung pada Roof tank.
