## BAB VI

### EVALUASI RANCANGAN

#### 5.1 Review Evaluatif Dosen Pembimbing dan Dosen Penguji

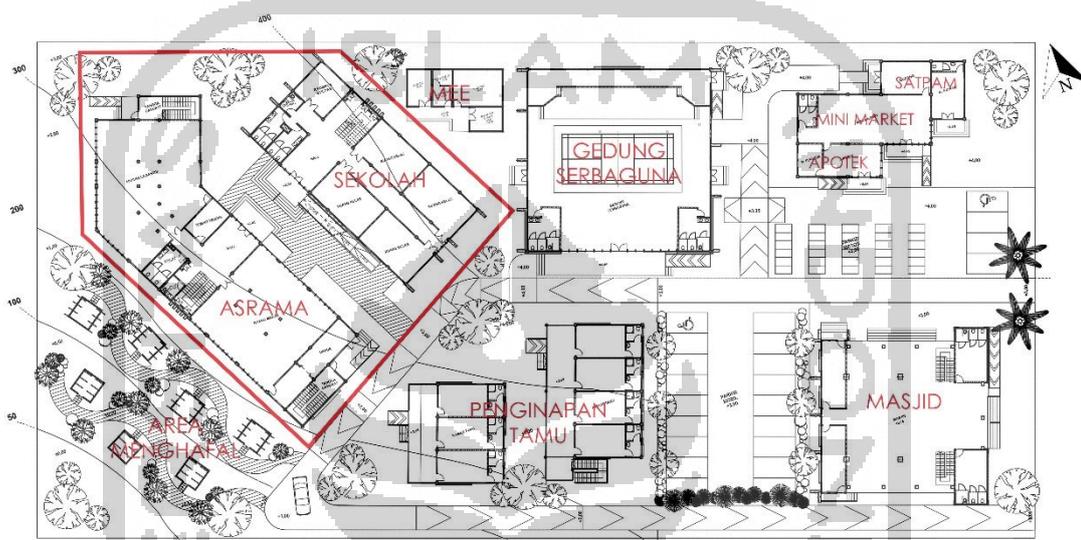
1. Aktivitas terpusat hanya pada area belakang saja, serta gedung asrama dengan gedung kelas terlalu dekat. Kedekatan gedung sekolah dengan asrama kurang membuat kesan “bersekolah”.

*Gambar 128. Layout siteplan sebelum revisi*  
*Sumber: (Penulis, 2020)*

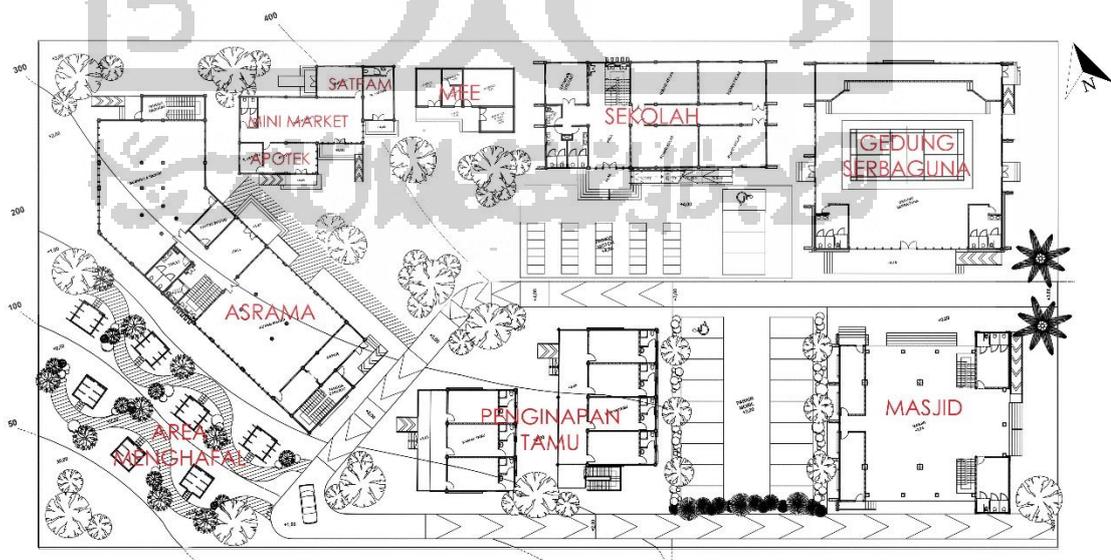
Revisi: Memberikan alternatif desain dengan melakukan *layout* ulang pada gubahan massa. Perubahan dilakukan dengan memindahkan gedung sekolah, gedung serbaguna dan gedung pendukung.

*Gambar 129. Alternatif layout siteplan*  
*Sumber: (Penulis, 2020)*

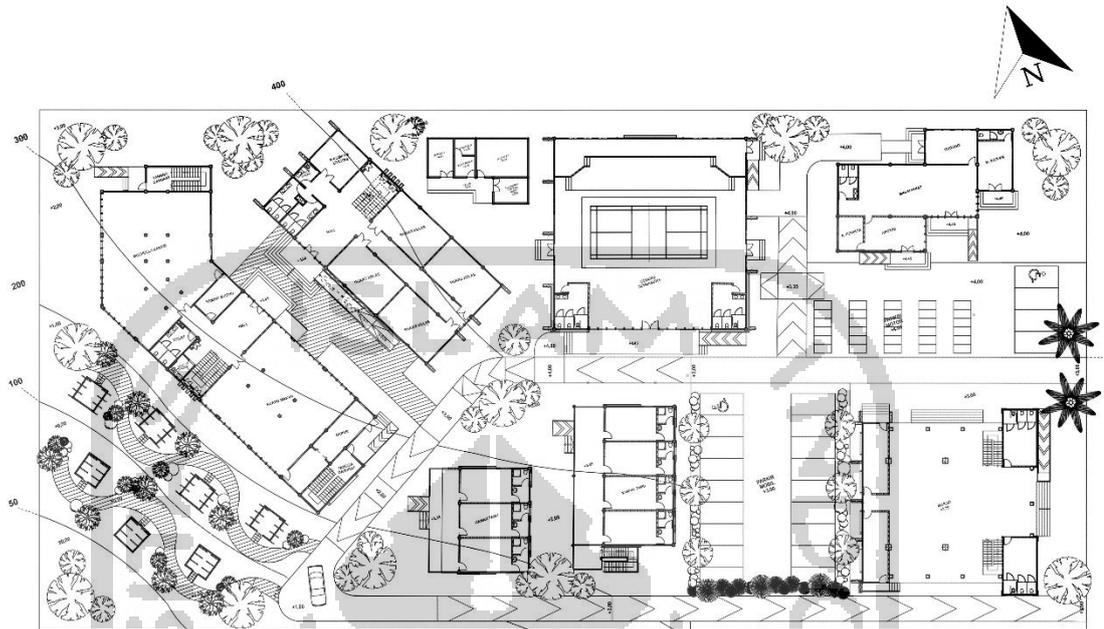
2. Identifikasi kelompok vegetasi pada *siteplan* belum terlihat. Kelompok vegetasi akan lebih terlihat apabila dijadikan *siteplan* tematis.

**Gambar 130.** Siteplan awal  
Sumber: (Penulis, 2019)

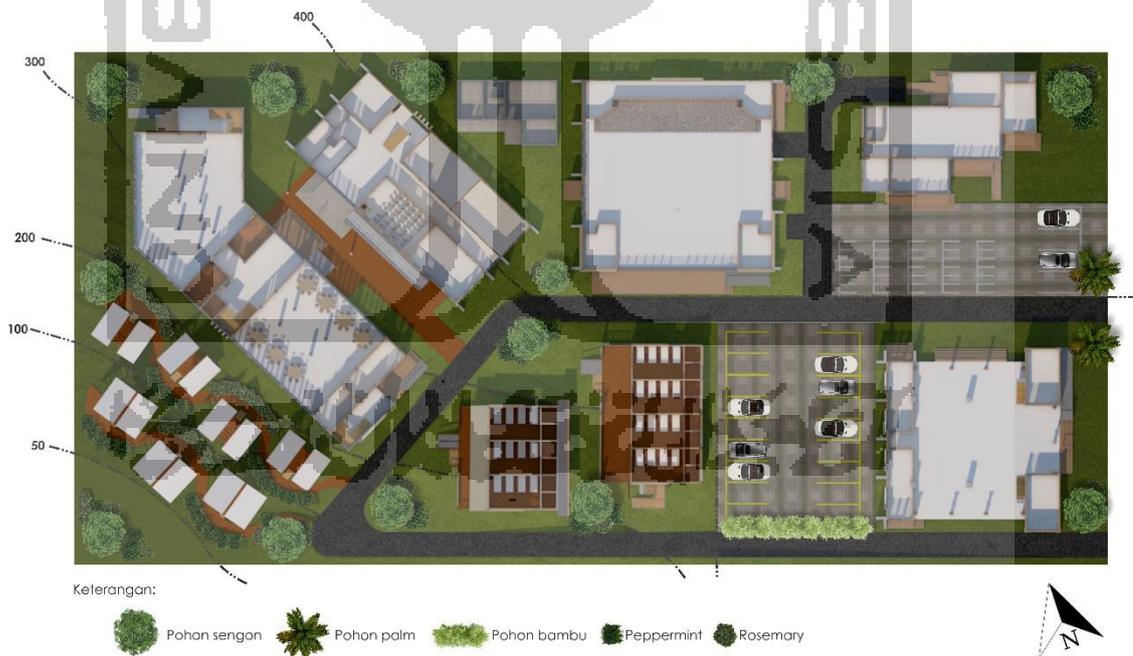
Revisi: Rancangan *siteplan* diberikan pewarnaan agar dapat lebih jelas dibaca.

**Gambar 131.** Siteplan setelah revisi  
Sumber: (Penulis, 2020)

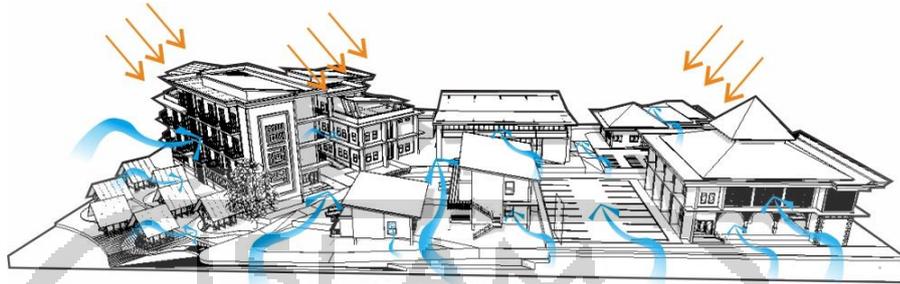
4. Penghawaan serta penyinaran sinar matahari pada bangunan perlu dibuktikan dengan software.

*Gambar 132. Arah sinar matahari dan arah angin pada bangunan  
Sumber: (Penulis, 2019)*

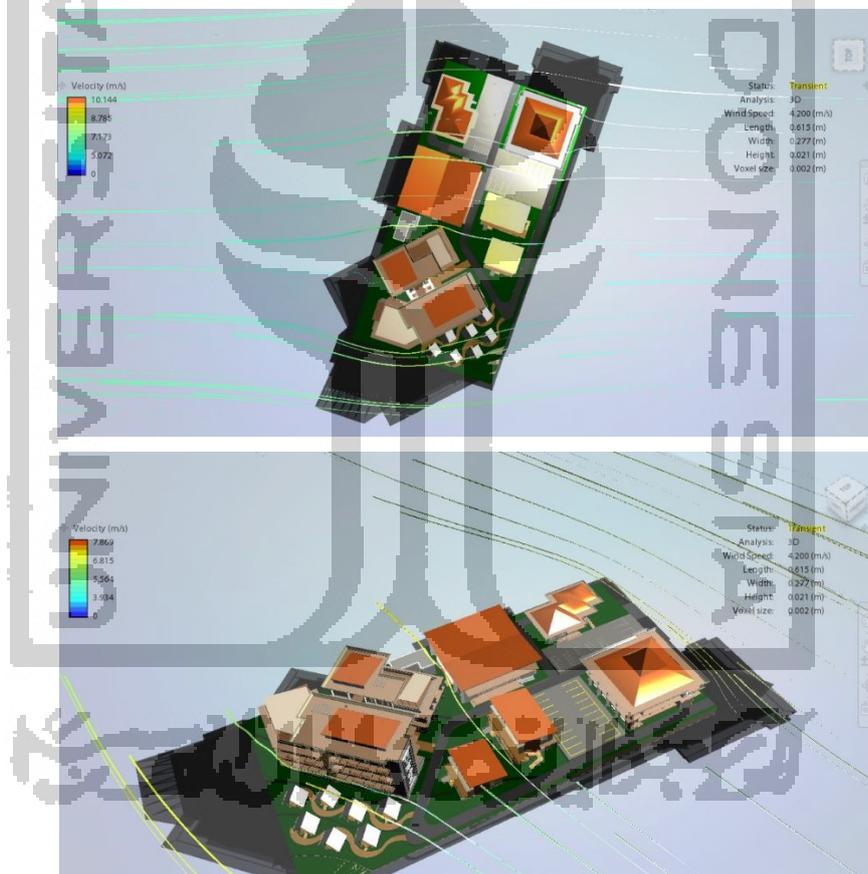
Revisi: Menguji arah angin dengan aplikasi Autodesk Flow Design.

*Gambar 133. Skema penghawaan alami dengan aplikasi Flow Design  
Sumber: (Penulis, 2020)*

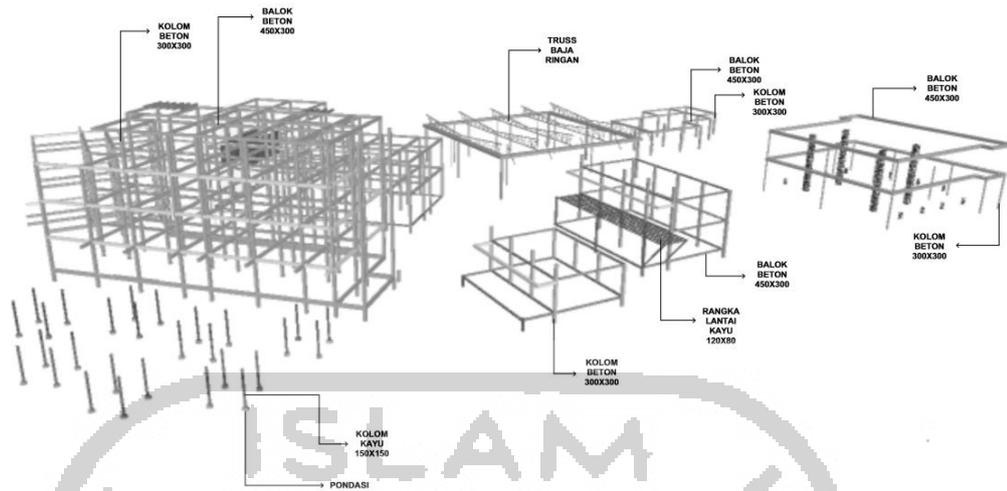
5. Perspektif sistem struktur perlu diperbaiki resolusinya serta ditingkatkan tingkat kedetailannya.

*Gambar 134. Sistem strukur sebelum revisi  
Sumber: (Penulis, 2019)*

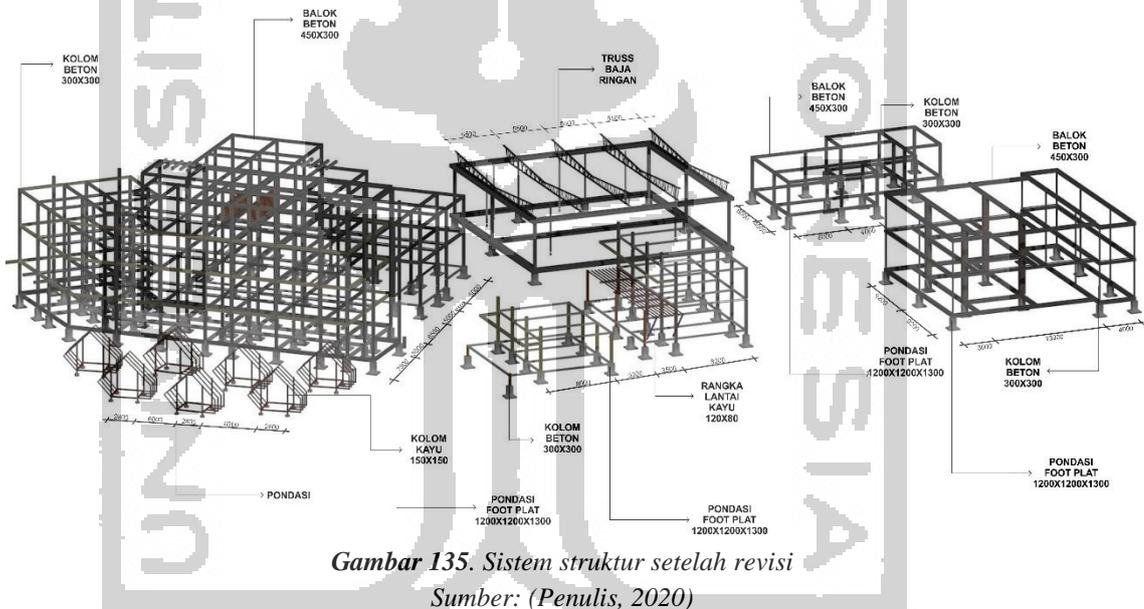
Revisi: Perspektif sistem struktur lebih didetailkan dan diperbaiki resolusi gambarnya.

*Gambar 135. Sistem struktur setelah revisi  
Sumber: (Penulis, 2020)*

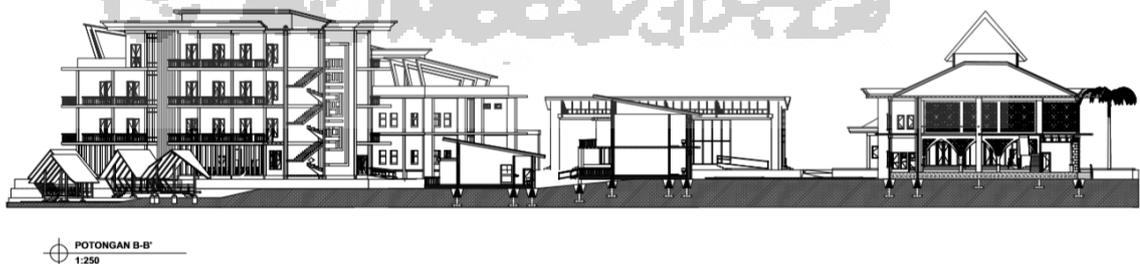
6. Gambar teknik berupa potongan perlu ditambahkan keterangan area dan ukuran.

*Gambar 136. Gambar teknik potongan sebelum revisi  
Sumber: (Penulis, 2019)*

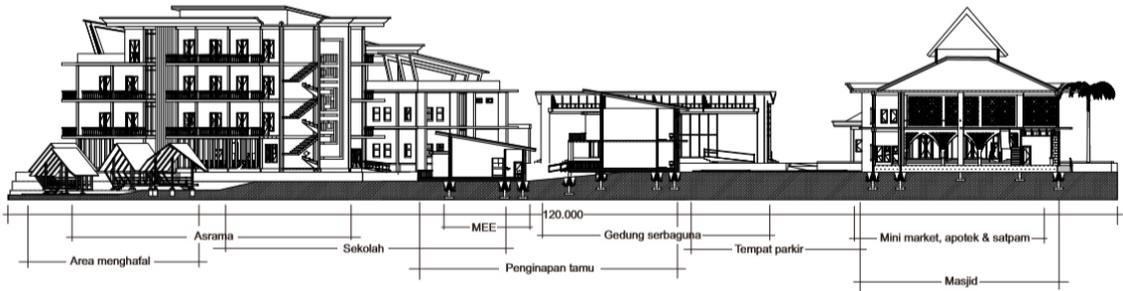
Revisi: Membuat potongan gambar teknik dengan informasi yang lebih lengkap.

*Gambar 137. Gambar teknik potongan setelah revisi  
Sumber: (Penulis, 2020)*

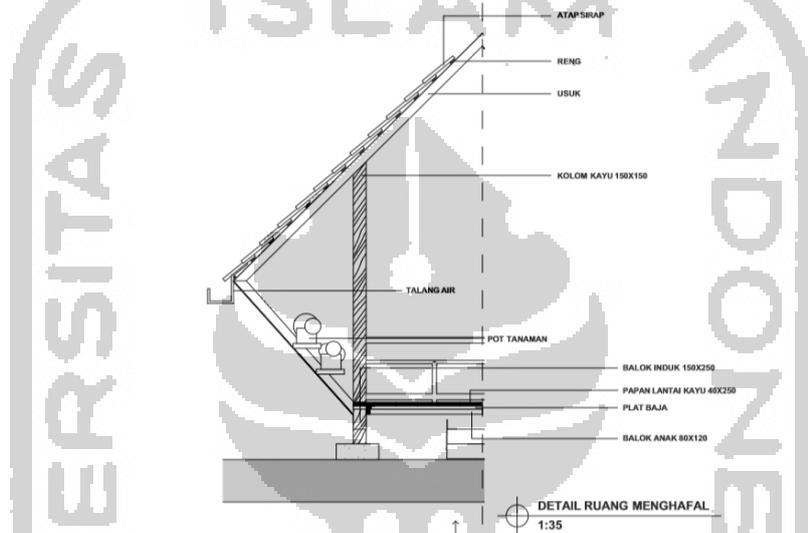
7. Gambar teknik berupa detail masih belum menunjukkan detail pemasangan secara jelas.

*Gambar 138. Gambar detail sebelum revisi  
Sumber: (Penulis, 2019)*

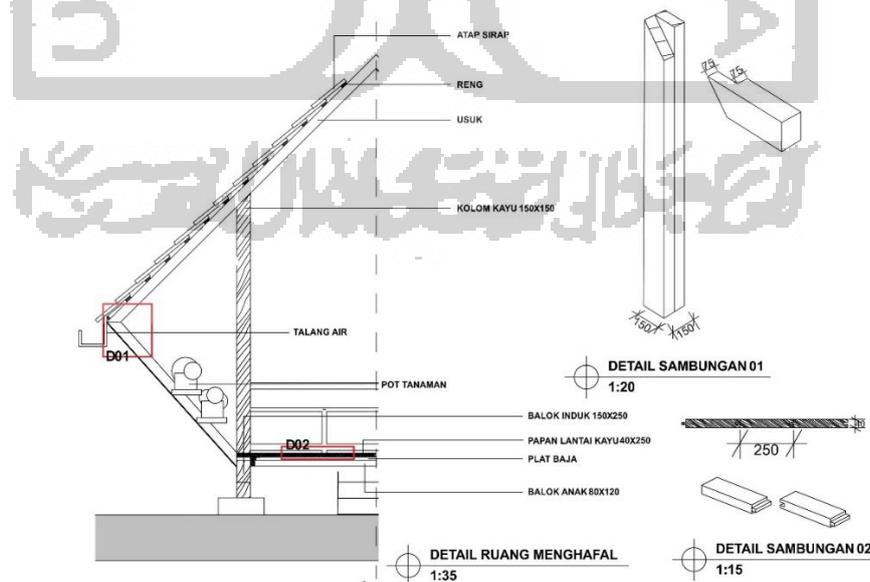
Revisi: Membuat detail gambar teknik dengan informasi yang lebih lengkap.

*Gambar 139. Gambar detail setelah revisi  
Sumber: (Penulis, 2020)*
