**TUGAS AKHIR  
PENELITIAN LABORATORIUM  
ANALISIS KERUSAKAN JALAN DI RUAS  
JALAN KOLONEL SUGIYONO  
YOGYAKARTA**

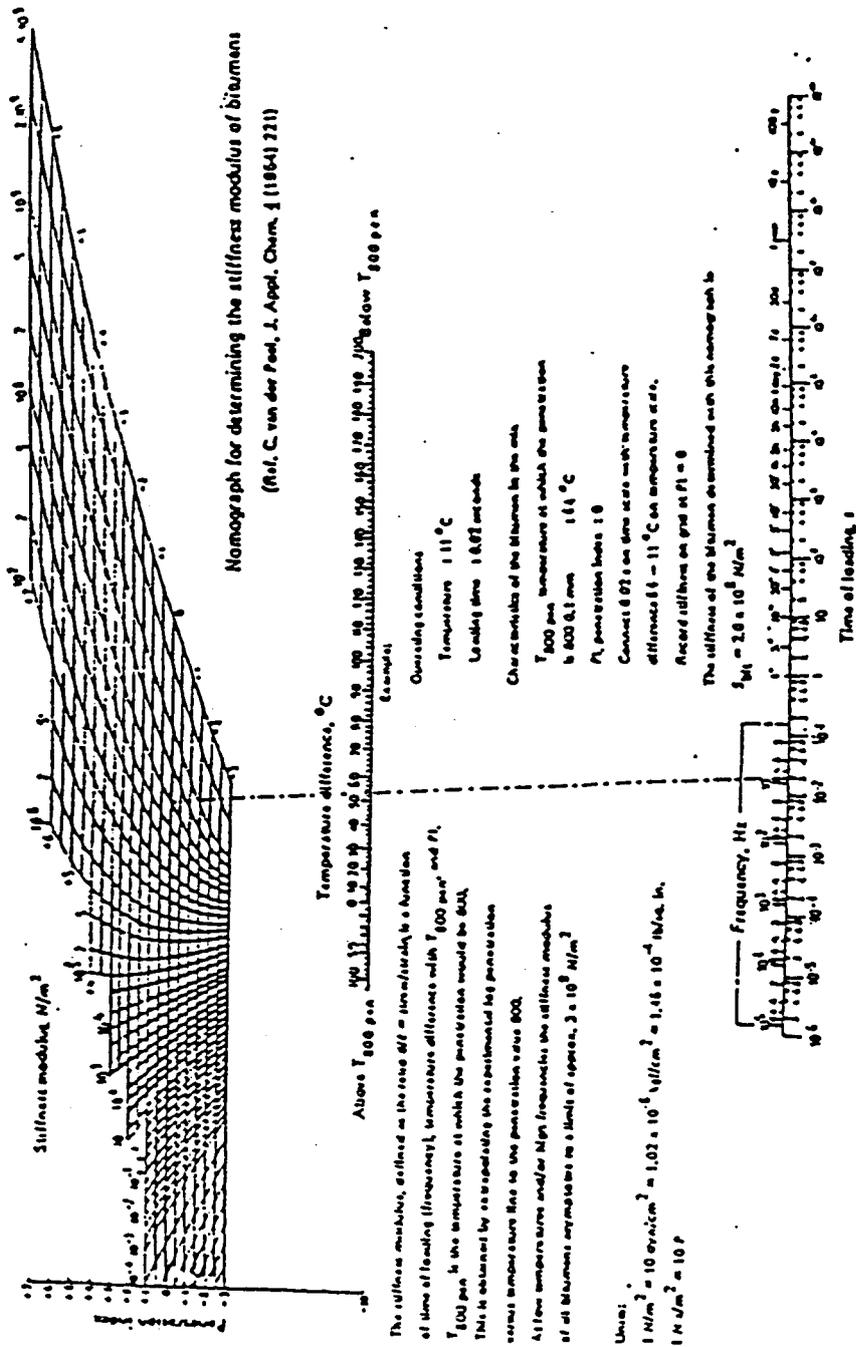
Gambar 2.1. Nomogram untuk menetapkan kekakuan bitumen (Sb)

Nilai kekakuan bitumen dapat ditentukan dengan nomogram Van der Poel seperti pada gambar 2.1. dengan memerlukan data sebagai berikut:

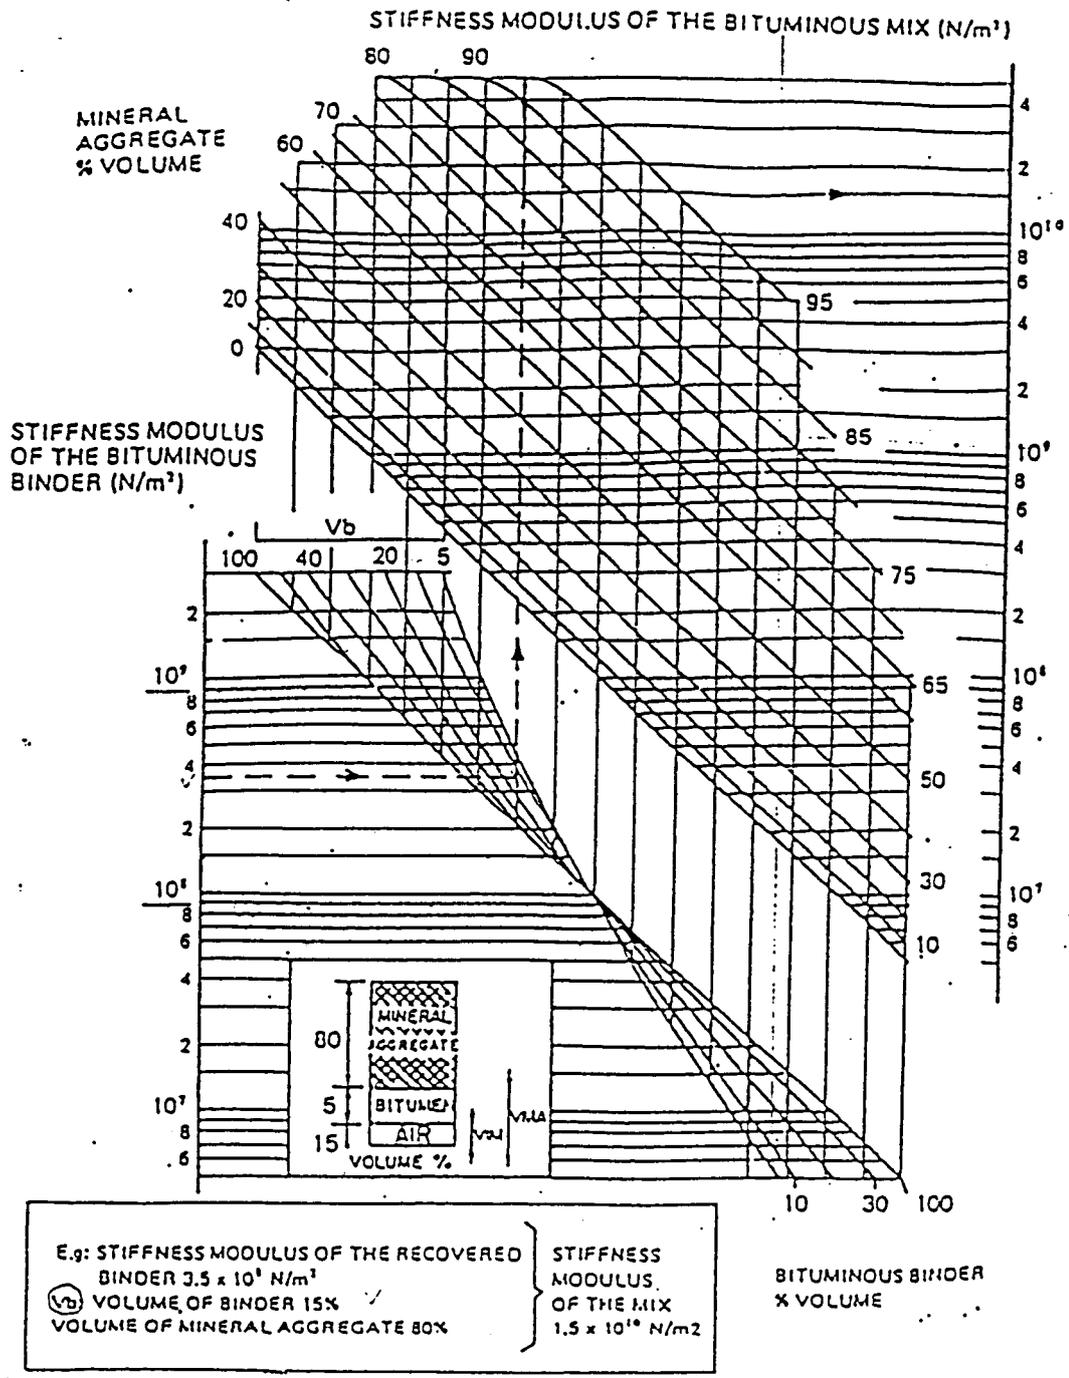
Gambar 2.2. Nomogram penentuan kekakuan campuran

Untuk nomogram penentuan campuran dapat dilihat pada gambar 2.2. dibawah ini.

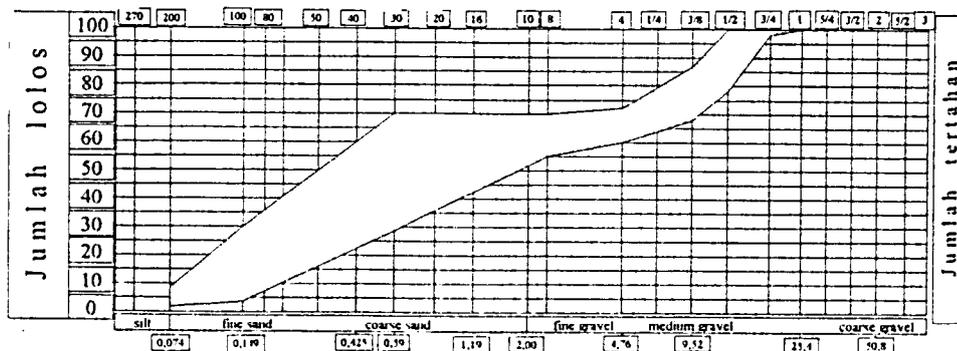
Gambar 3.1. Spesifikasi gradasi agregat HRS jalan Kolonel Sugiyono Yogyakarta

Untuk HRS di jalan Kolonel Sugiyono memiliki spesifikasi gradasi agregat seperti terlihat pada gambar 3.1. dibawah ini.

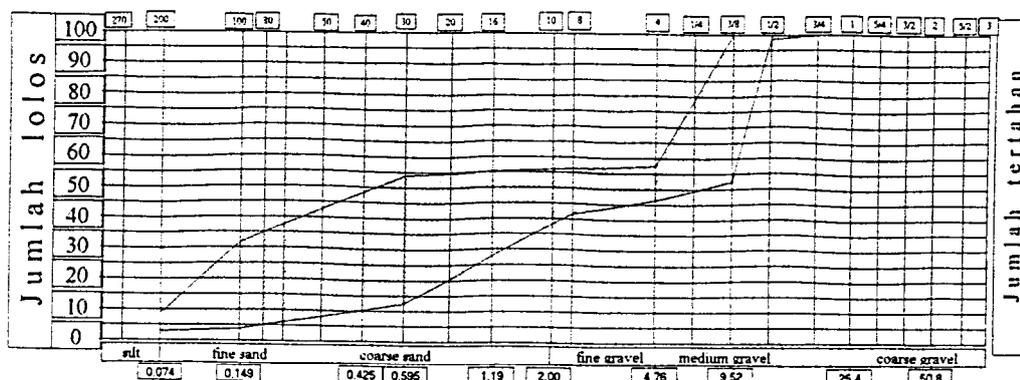
Gambar 3.2. Spesifikasi gradasi butiran ATBL jalan Kolonel Sugiyono Yogyakarta

Untuk spesifikasi gradasi butiran ATBL pada jalan Kolonel Sugiyono Yogyakarta adalah seperti pada gambar 3.2. berikut ini.

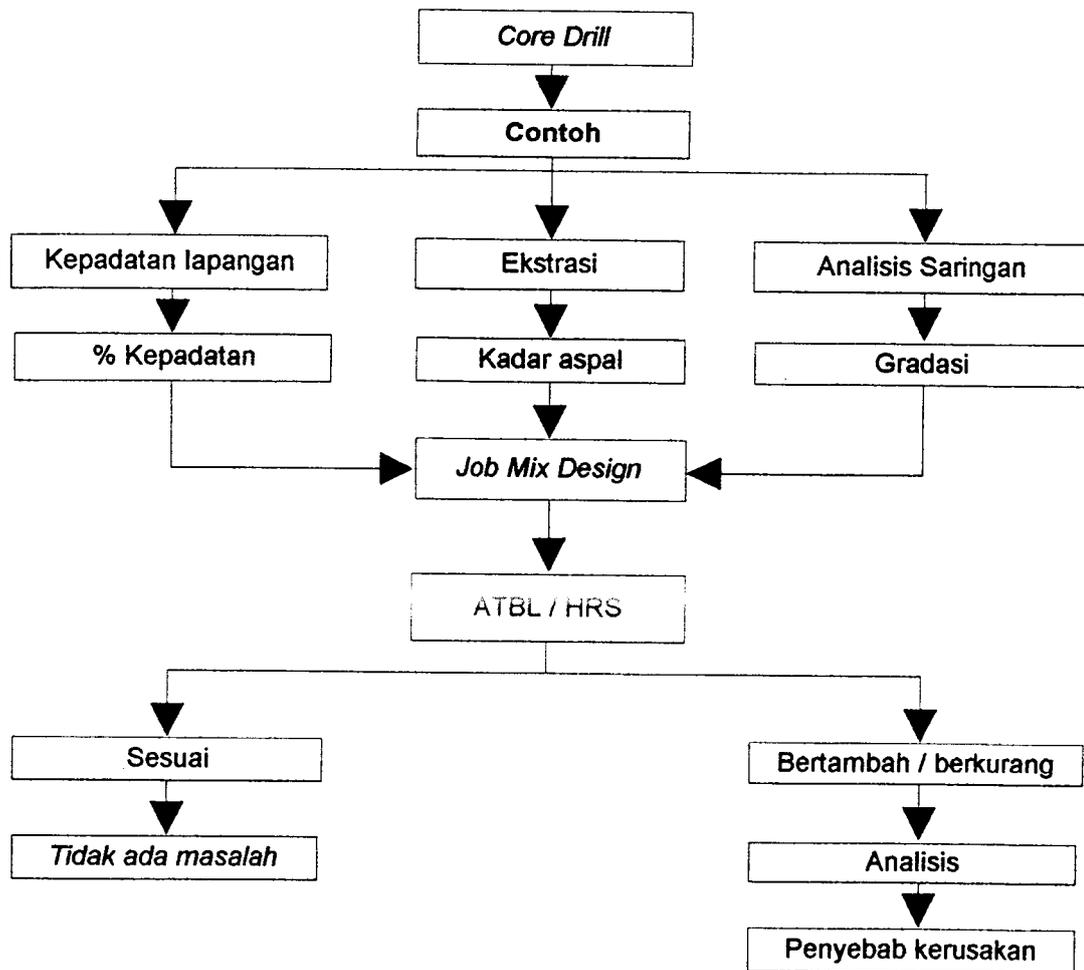
Gambar 5.1. Diagram alir cara penelitian

Urut-urutan kerja cara penelitian yang dilakukan dapat dilihat pada gambar 5.1. sebagai berikut.

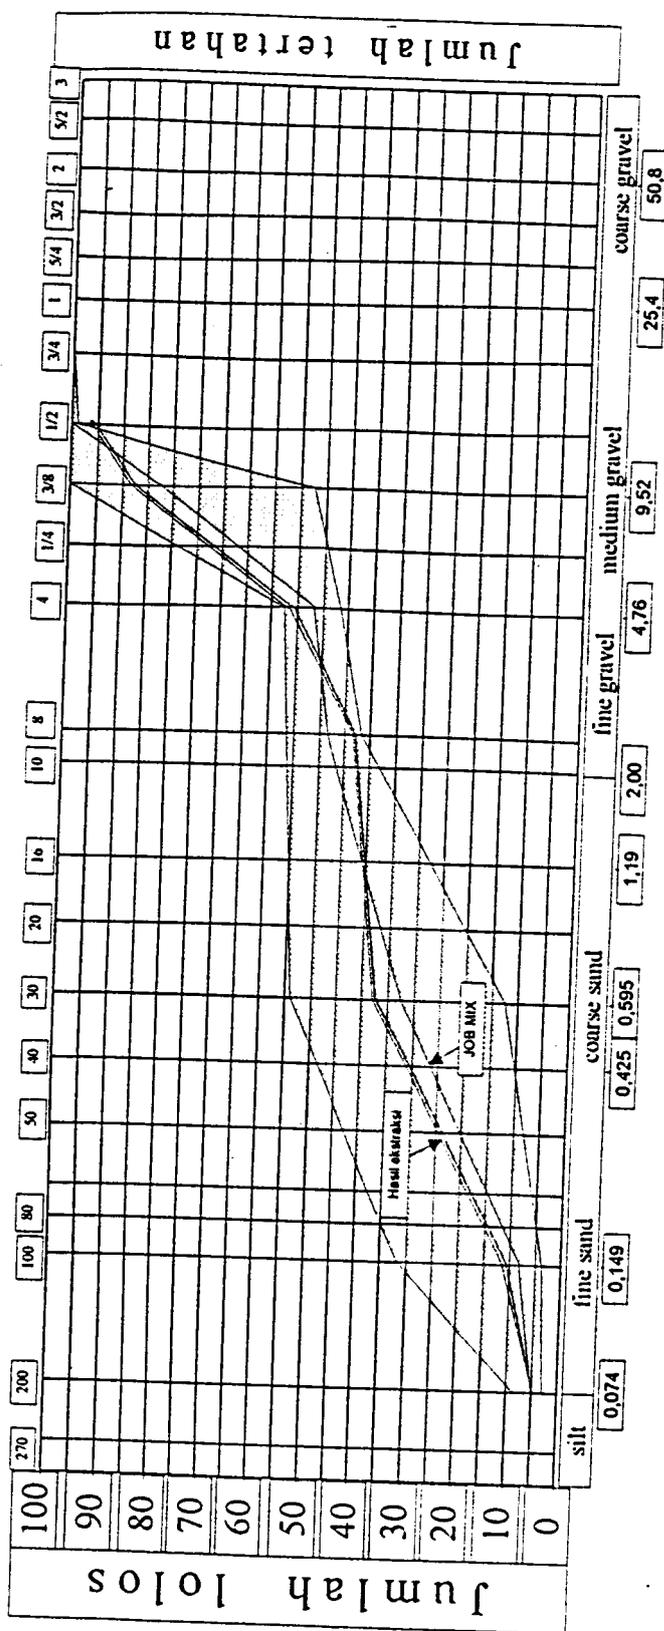
Berdasarkan dari perbandingan hasil penelitian terhadap job mix dari PT. Perwita Karya, dapat disimpulkan bahwa contoh perkerasan yang diteliti adalah ATBL. Hal ini dapat dilihat dari hasil penelitian analisis saringan pada contoh yang menunjukkan gradasi agregat pada spesifikasi ATBL (gambar 6.1.).

Gambar 6.1. Hasil analisa saringan  
 Sumber : Hasil pengujian di lab. Jalan Raya U.I.I Yogyakarta

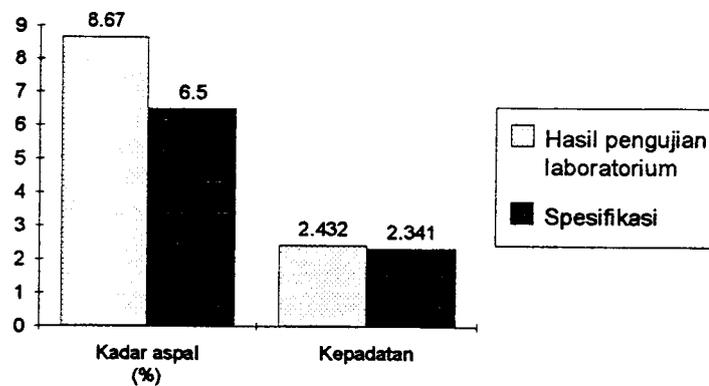
Hasil penelitian kepadatan menunjukkan bahwa kepadatan pada contoh yang diteliti menjadi naik. Data yang didapat dari hasil laboratorium sebesar 2,432 , sedangkan pada spesifikasi sebesar 2,341. Hal ini disebabkan pemadatan pada perkerasan jalan oleh kendaraan-kendaraan yang lewat di atasnya. Aspal pada temperatur yang tinggi viskositasnya akan turun, sehingga aspal mengisi rongga-rongga udara di dalam campuran akibat beban lalu lintas yang bekerja di atasnya. Dari hasil kadar aspal 8,6656 % didapat prosen rongga udara dalam campuran sebesar 2,596 %. Sedangkan Bina Marga memberi syarat untuk rongga udara sebesar 3% - 8%. Jika kurang dari 3% maka akan mudah untuk mengalami *bleeding*. Karena dengan keadaan rongga yang terlalu kecil ( 2,596%), maka aspal akan sulit masuk ke dalam rongga, sehingga aspal akan naik ke permukaan.

Gambar 6.2. Perbandingan hasil laboratorium dengan spesifikasi pada pengujian kadar aspal dan kepadatan

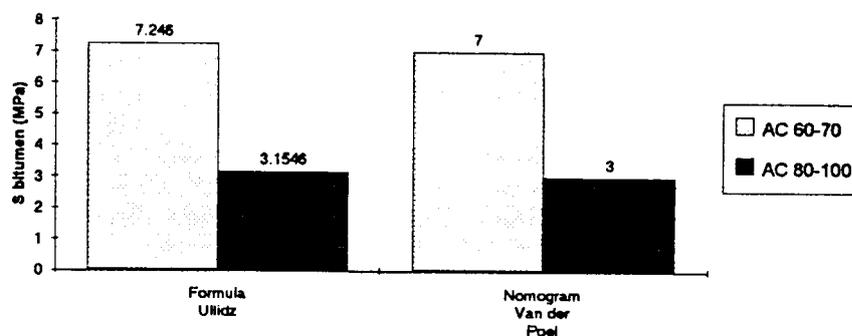
Dari kedua cara perhitungan tersebut diperoleh hasil yang menunjukkan bahwa  $S$  bitumen pada aspal berpenetrasi 60-70 lebih besar daripada aspal berpenetrasi 80-100. Hasil perhitungan  $S$  bitumen pada AC 60-70 dan AC 80-100 dapat dilihat pada gambar 6.3. berikut ini.

Gambar 6.3. Hasil perhitungan  $S$  bitumen pada AC 60-70 dan AC 80-100

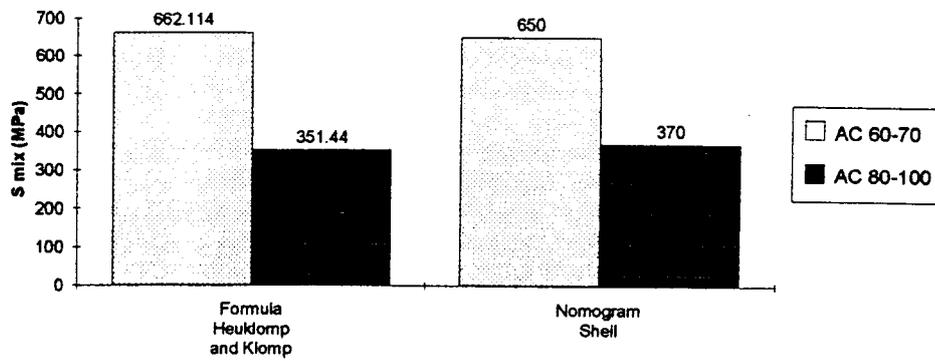
Gambar 6.4. Hasil perhitungan  $S_{mix}$  pada AC 60-70 dan AC 80-100

Perbandingan antara hasil perhitungan  $S_{mix}$  dapat dilihat pada gambar 6.4. berikut ini:

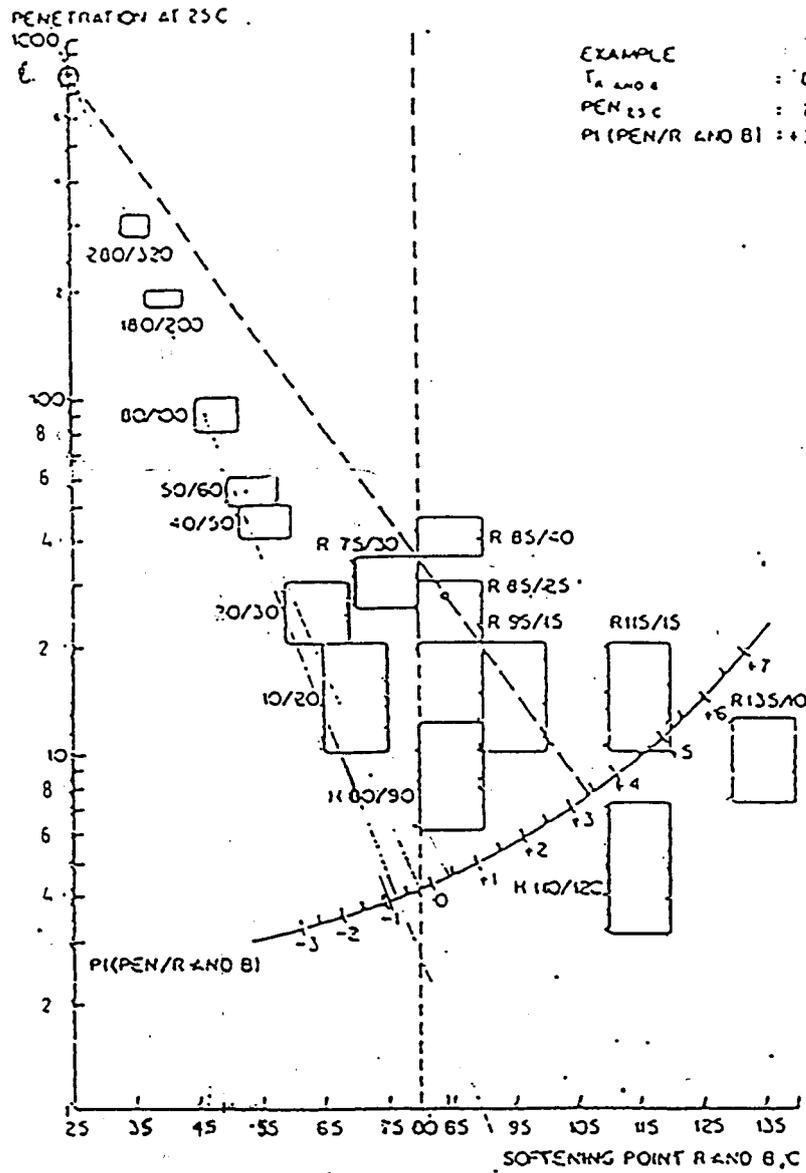
FIGURE 7.1. BITUMEN GRADES REPRESENTED BY SPECIFICATION AREAS IN A PEN 25 C vs T<sub>R</sub> AND B DIAGRAM

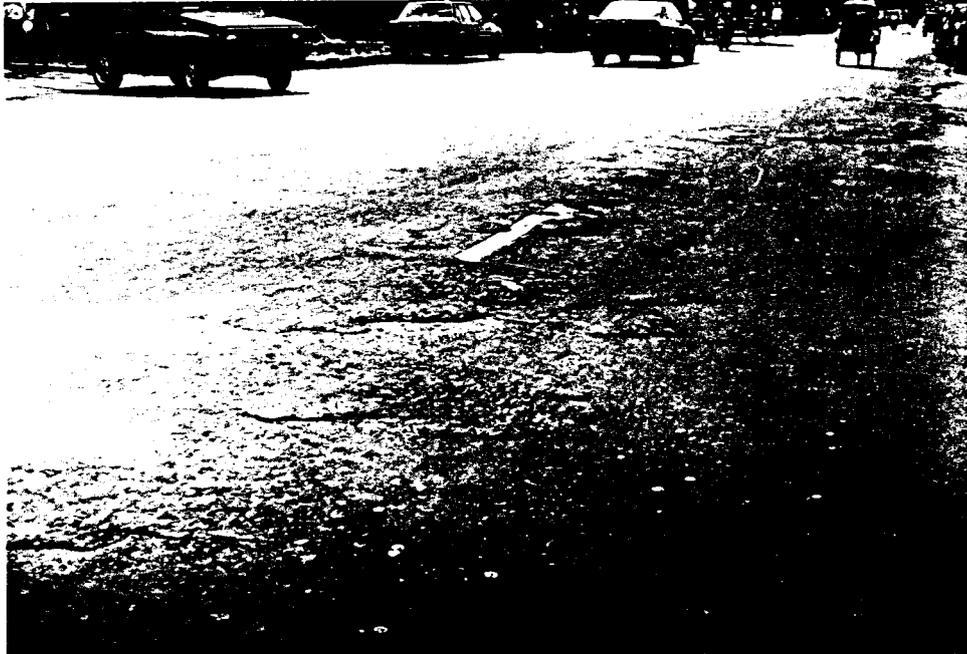
Penulis memberi dugaan bahwa jenis kerusakan yang terjadi pada jalan Kolonel Sugiyono di Yogyakarta adalah kerusakan berupa *bleeding* (kegemukan). Kerusakan ini diakibatkan banyaknya campuran aspal pada perkerasan serta digunakannya bahan aspal berpenetrasi 80-100 yang tidak tahan terhadap iklim.

Foto 1. Kenampakan "bleeding" bagian tengah pada Jalan Kolonel Sugiyono, difoto ke arah Timur
