TUGAS AKHIR

**ANALISIS KECELAKAAN DITINJAU DARI FAKTOR
KELENGKAPAN FASILITAS JALAN
DI RUAS JALAN WATES KM.05 – KM.14
YOGYAKARTA**

**JURUSAN TEKNIK SIPIL
FAKULTAS TEKNIK SIPIL DAN PERENCANAAN
UNIVERSITAS ISLAM INDONESIA
YOGYAKARTA
2001**

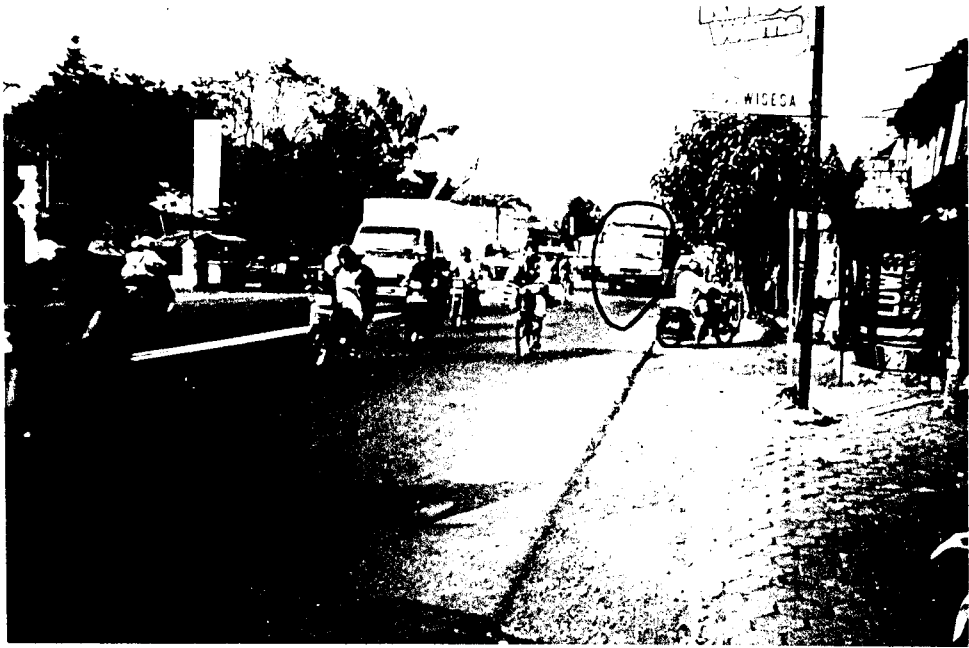
Gambar 3. Pemakaian bahu jalan sebagai tempat pemberhentian kendaraan

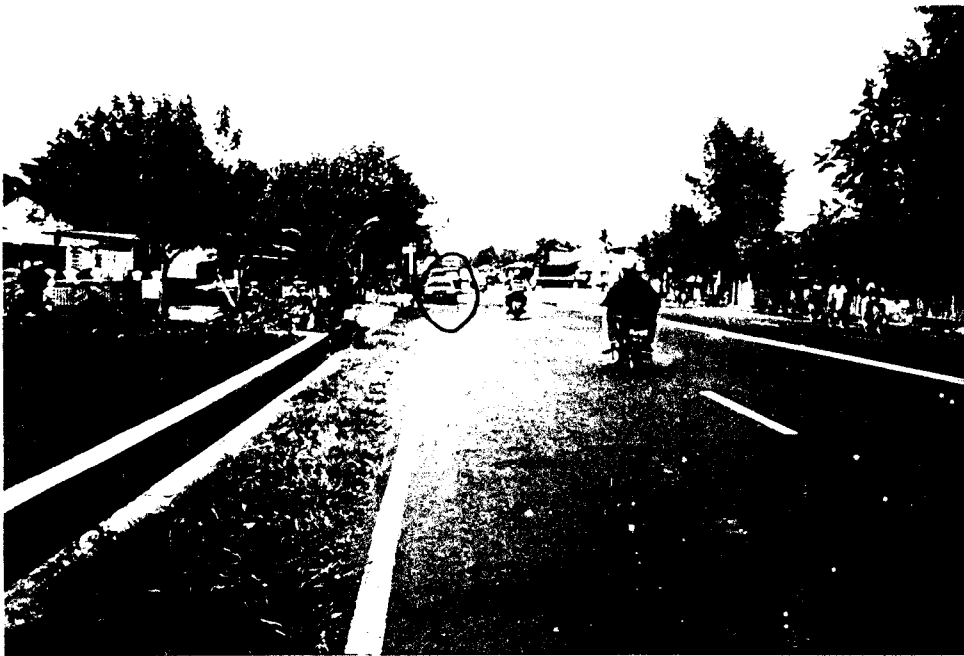
Gambar 4. Pemakaian bahu jalan sebagai tempat pemberhentian kendaraan

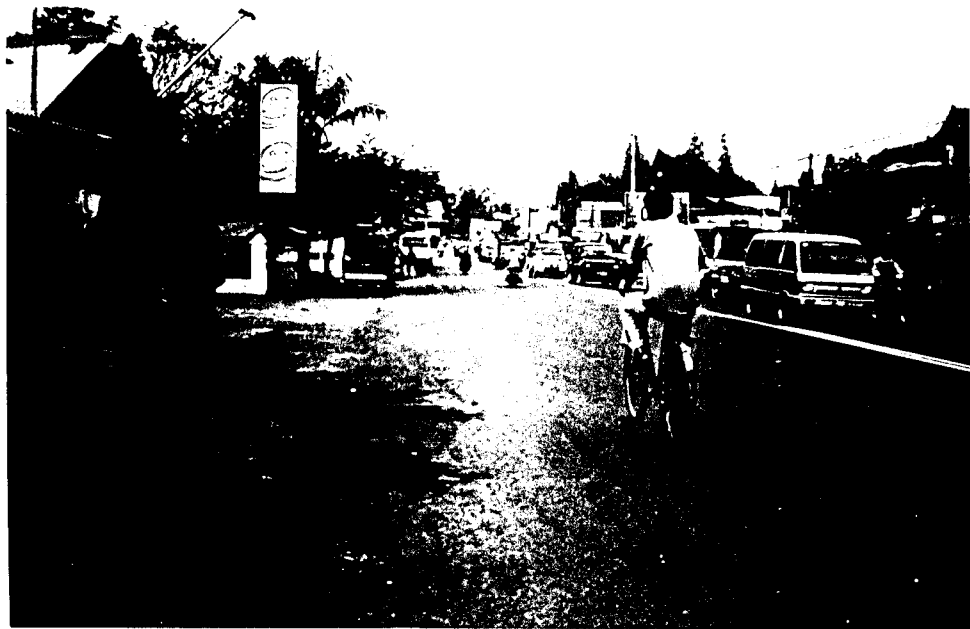
Gambar 5. Ruas jalan Wates Km.5 – 6 yang datar dan lurus
